**AVALIAÇÃO DAS ÁGUAS DE ABASTECIMENTO PÚBLICO, DA
DESTINAÇÃO DOS RESÍDUOS SÓLIDOS, DAS ÁREAS DE
RISCO GEOLÓGICO E DOS INSUMOS MINERAIS PARA
CONSTRUÇÃO CIVIL NAS SEDES DOS MUNICÍPIOS
SITUADOS NA REGIÃO DO ALTO SOLIMÕES (AM)**

Manaus, 2009

CPRM – SERVIÇO GEOLÓGICO DO BRASIL

CPRM – SERVIÇO GEOLÓGICO DO BRASIL
Superintendência Regional de Manaus

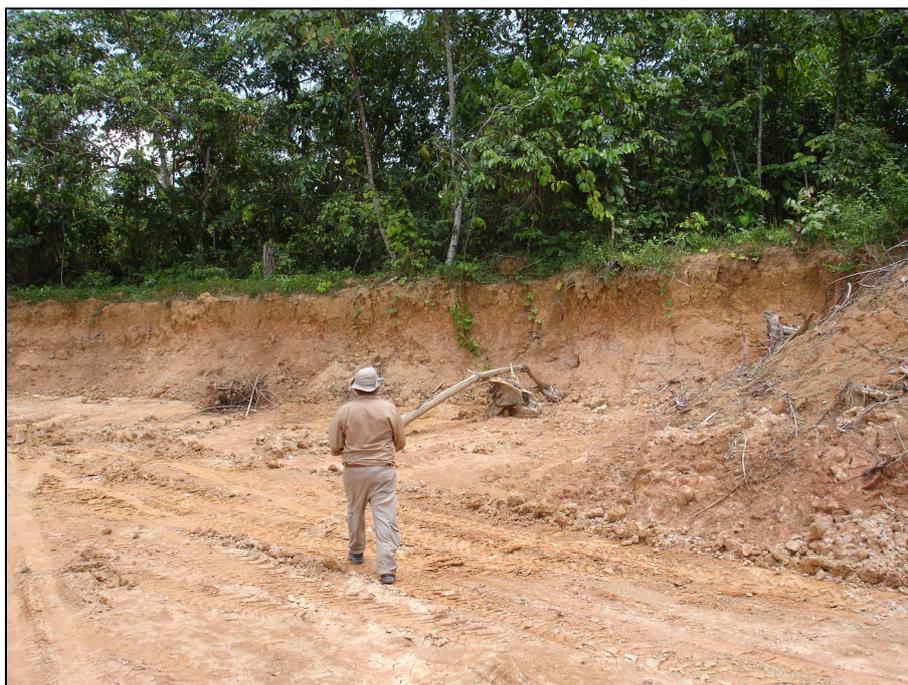
Também localizada no bairro Santa Rosa, a Olaria Monte Sinai iniciou suas atividades há cerca de oito anos e, durante esse período, sempre extraiu argila de uma única jazida (**Foto 7.3.5.3**). Sua produção média é de 130 mil tijolos/mês. A argila é extraída de jazida, com extensão de cerca de 15 hectares, que fica a 80 m do galpão da olaria, na coordenada S 04°13'19,0" e W 69°55'32,3" (**Foto 7.3.5.4**). De acordo com o proprietário, Sr. Osaías Dias, mantido o ritmo de produção atual, a jazida possui vida útil para mais 20 anos. Como fonte energética para o cozimento dos tijolos, é utilizada apenas lenha.

Foto 7.3.5.4 - Jazida de onde é extraída a argila utilizada na olaria Monte Sinai.

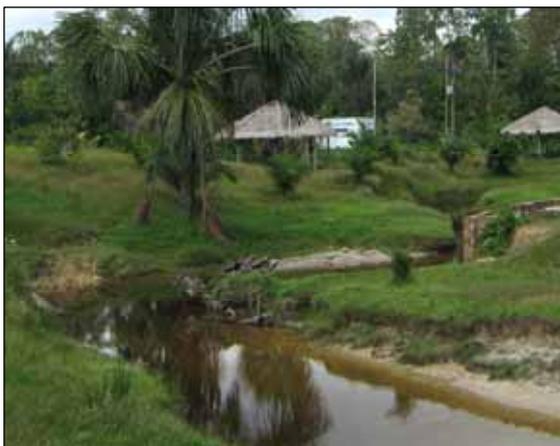
Foto 7.4.2.1 – Em segundo plano, atrás das barracas, as instalações da Casa de Bombas da COSAMA, que realiza a captação das águas do igarapé Ajaratuba.

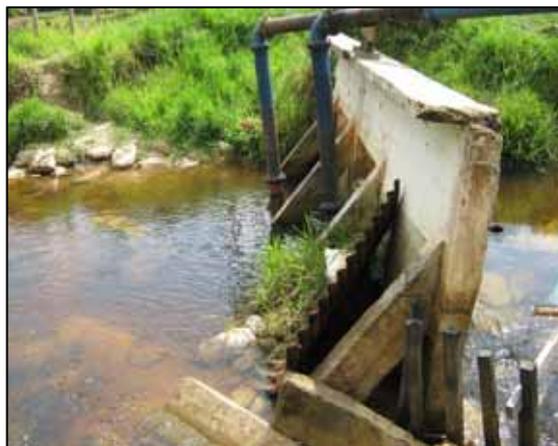
Foto 7.4.2.2 – Detalhe da área de captação de água da COSAMA no igarapé Ajaratuba.

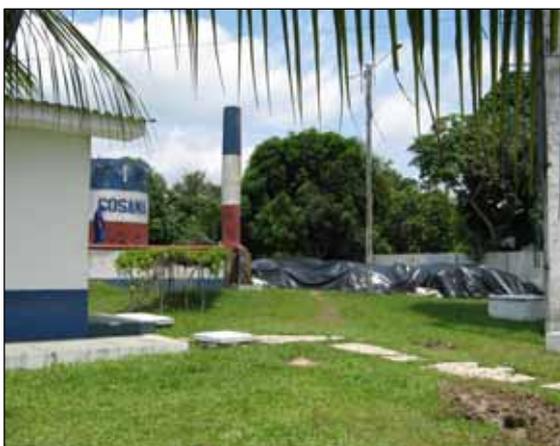
Foto 7.4.2.3 – Vista das instalações da ETA de São Paulo de Olivença.

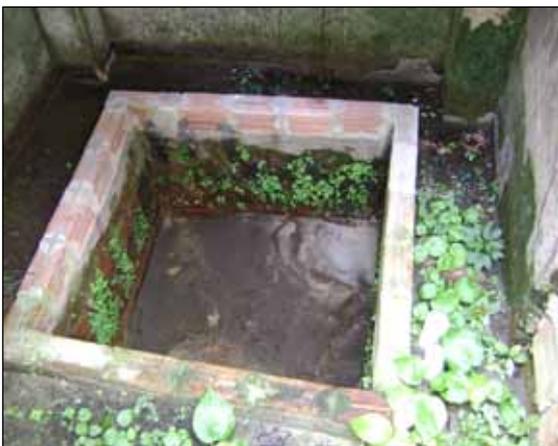
- na fonte natural da Igreja Católica, além da contaminação microbiológica, constatada pela presença de coliformes, os valores de CE, cálcio (Ca), sódio (Na), potássio (K), cloreto (Cl) e nitrato (NO_3^-) são sugestivos de águas em processo de contaminação química, as quais não podem ser utilizadas para consumo humano, devendo-se evitar seu uso também para banhos e lavagem de louça.

Foto 7.4.2.5 – Fonte natural da Igreja Católica, no centro de S. Paulo de Olivença.

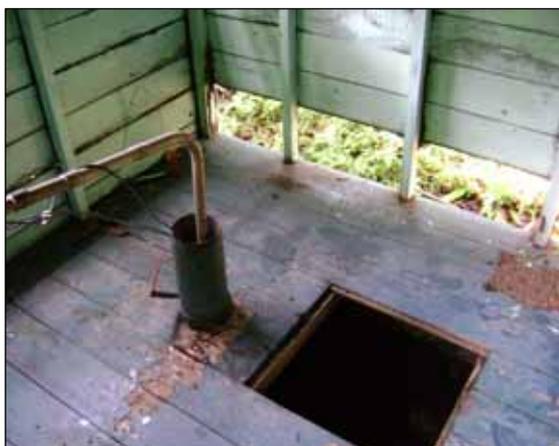
- nas águas da cacimba do aeroporto também foi detectada concentração de Al acima do VMP e valem as mesmas recomendações feitas para a cacimba da Escola Desemb. João Correa. Além disso, a cor e turbidez das águas estão acima do padrão recomendado pela Portaria MS 518/2004, porém esse é um problema que pode ser resolvido de maneira simples: com uma eficiente limpeza e desinfecção da cacimba;

Foto 7.4.2.8 – Cacimba do Aeroporto de São Paulo de Olivença.

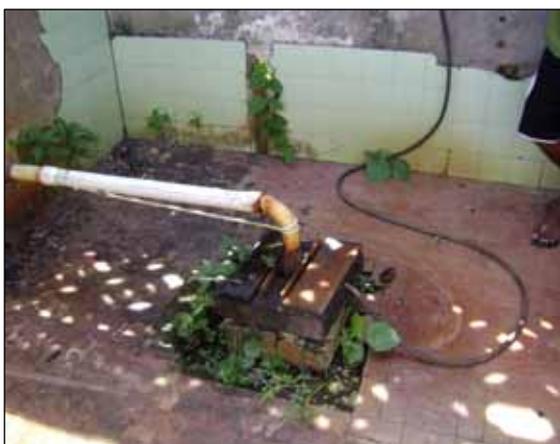
Foto 7.4.2.9 – Poço tubular utilizado pela comunidade da Vila de Santa Rita do Weil, inoperante na época dos trabalhos de campo.

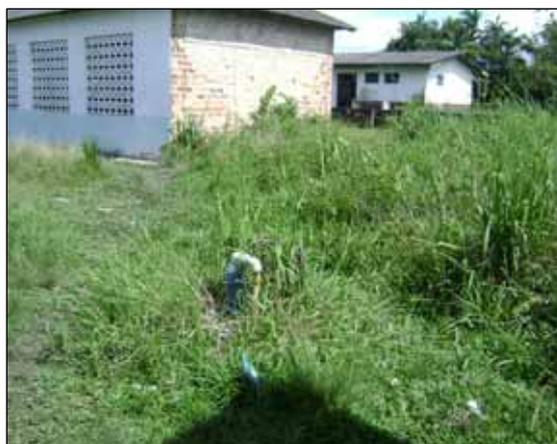
Foto 7.4.2.10 – Poço tubular na Escola Estadual Ver. Lauro Castelo Branco, cujas águas são usadas apenas para lavagens.

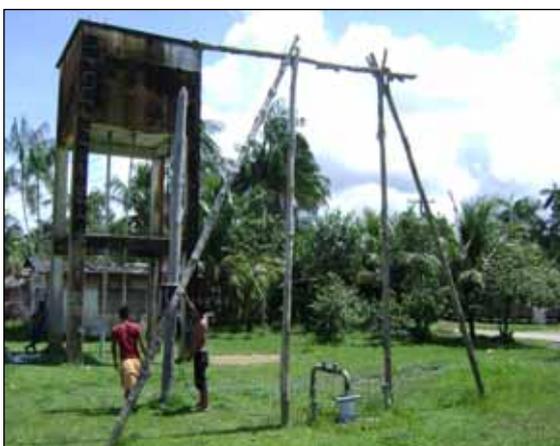
Foto 7.4.2.11 – Poço tubular e reservatório de água suspenso no setor montante da Comunidade Indígena Campo Alegre.

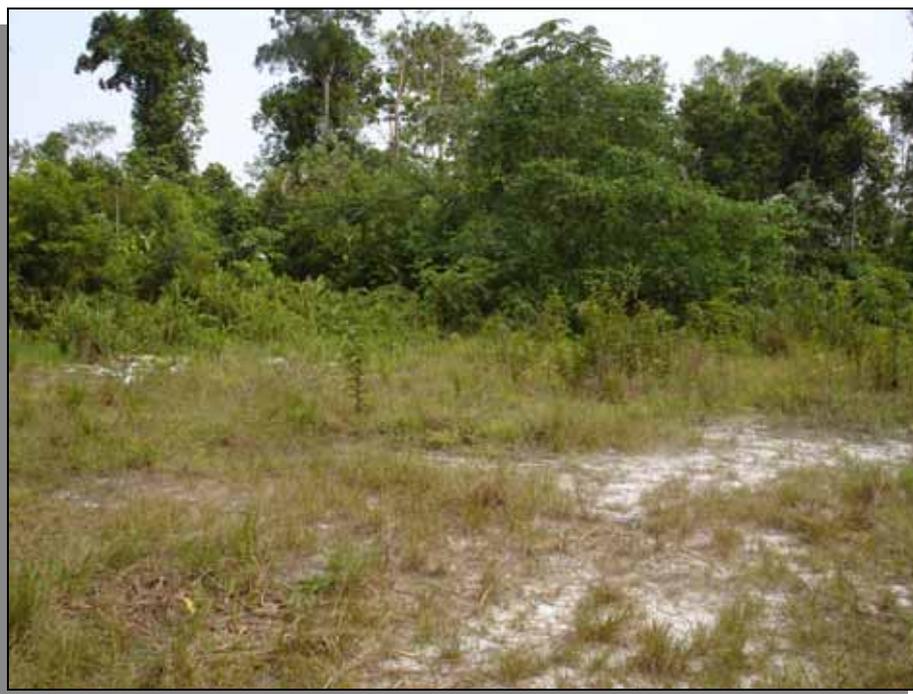
Localizada na coordenada S 03°28'39,3" e W 68°57'27,3", a antiga lixeira fica no bairro Bonfim, em um terreno plano com cerca de 3,5 hectares, circundado por vegetação tipo capoeira, no alto de um vale a 300 m de distância das primeiras residências (**Foto 7.4.3.1 e Anexo XIII**). A apenas 30 m do limite do terreno se inicia um acentuado declive que forma o vale do igarapé supostamente contaminado.

Foto 7.4.3.1 – Área da antiga lixeira de São Paulo de Olivença, desativada no início de 2008 devido à denúncia de contaminação dos recursos hídricos.

O terreno se encontra abandonado e sem nenhuma proteção ou sinalização, tornando livre a entrada de pessoas e animais. Não foi feito nenhum plano de desativação ou de monitoramento da lixeira; ela foi simplesmente desativada e abandonada. Segundo o Sr. Ronivon, o volume diário de resíduos sólidos recolhidos pelo serviço de limpeza pública e despejados nesta área era de cerca de 60 m³ durante os três anos de seu funcionamento, o que representa um total aproximado de 65.700 m³ de resíduos despejados no local.

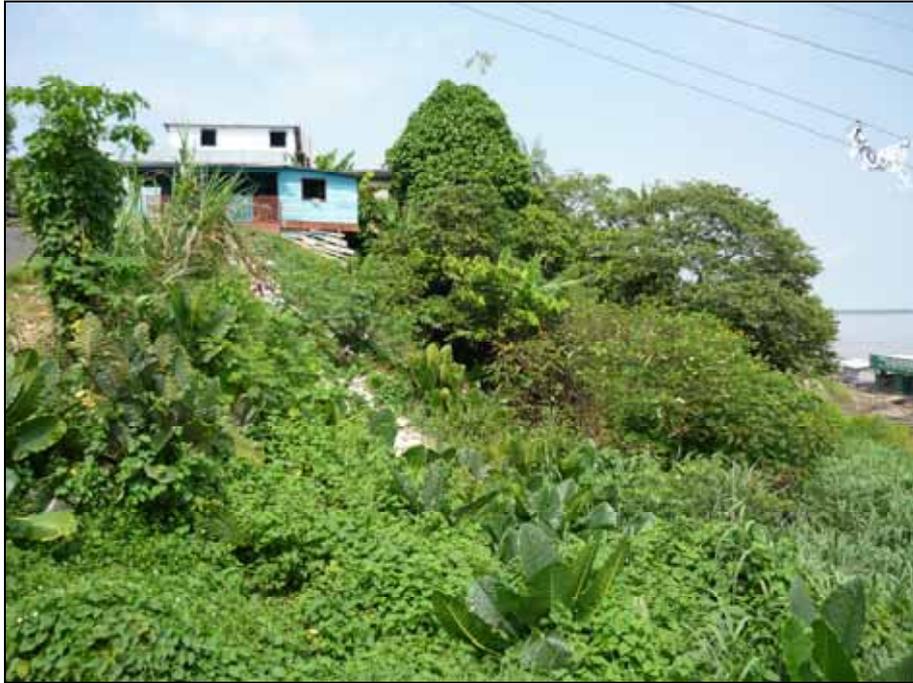
Foto 7.4.4.1 – Moradia instalada em área de alto risco de escorregamento na rua Tenreiro Aranha, próximo ao Porto Flutuante.

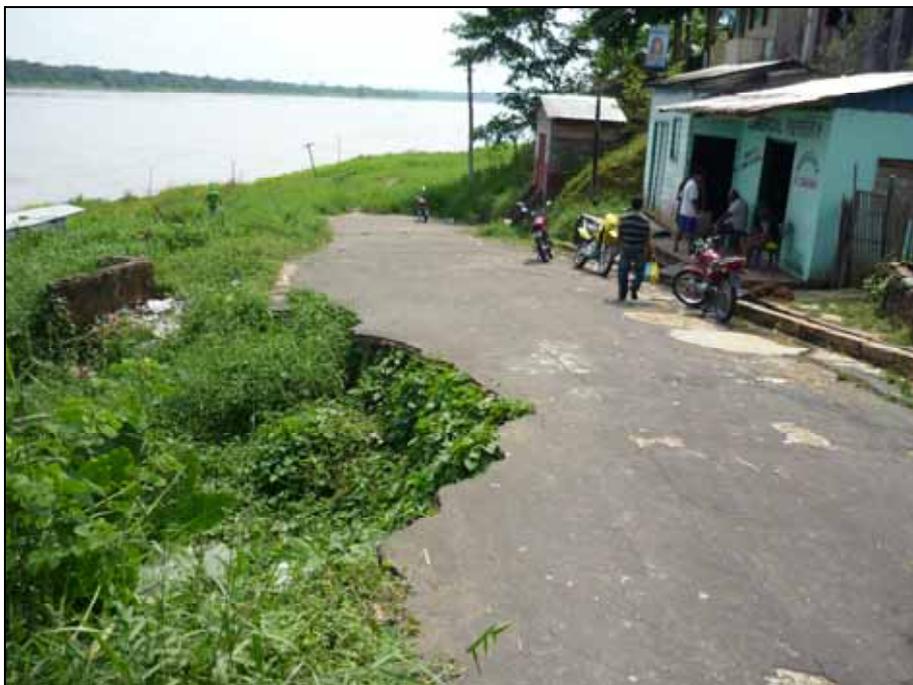
Toda a extensão desta rua, com mais de 600m, ocupa a borda de um talude muito íngreme, sub-vertical em alguns trechos, que, periodicamente, é afetado por escorregamentos de terra, os quais colocam em risco a integridade das instalações prediais ali existentes. As coordenadas geográficas S 03°27'42,6" / W 68°57'12,5" e S 03°27'41,4" / W 68°56'52,2" marcam o início e o final da rua Tenreiro Aranha, ao longo da qual estão assentadas 20 moradias e 10 estabelecimentos comerciais (incluindo 2 hotéis) em áreas de alto risco de desmoronamento (**Foto 7.4.4.1**). Segundo os moradores, quase todos os anos, logo após o período de cheias, a terra cede no barranco dos fundos dessa rua. Rachaduras e trincas nas calçadas do prédio da Feira Municipal e do Hotel Jean são evidências da instabilidade geológica da área em questão. A evidência maior, porém, é o rompimento de parte da rua, no entorno da coordenada geográfica S 03°27'41,3" / W 68°57'10,0", causado por um escorregamento que comprometeu a estabilidade de cinco moradias (**Foto 7.4.4.2**). Felizmente, nunca houve vítimas nos desmoronamentos, apenas danos materiais.

Além da configuração topográfica do local, inadequado para ocupação humana, a esparsa cobertura vegetal e a própria constituição geológica da parede do talude favorecem os processos erosivos. Na base do barranco existente ao lado do antigo porto, com cerca de 10m de altura, observam-se os argilitos cinzentos da Formação Solimões, que se estendem, na vertical, até a parte mediana do barranco; daí até o topo do talude ocorre uma camada de areia fina esbranquiçada, pouco argilosa, inconsolidada, da Formação Içá. A linha de contato dos argilitos com a camada arenosa é uma zona de instabilidade no talude, pois as águas pluviais que se infiltram facilmente pelas areias do topo encontram um obstáculo quando atingem a camada argilosa, bem mais impermeável, e acabam minando nesse local, criando olhos d'água que podem solapar a base da camada arenosa e causar desmoronamentos de terra.

Foto 7.4.4.2 – Vista do trecho onde a rua Tenreiro Aranha sofreu ruptura, devido a escorregamento de terra ocorrido no barranco adjacente. Ao fundo, rio Solimões.

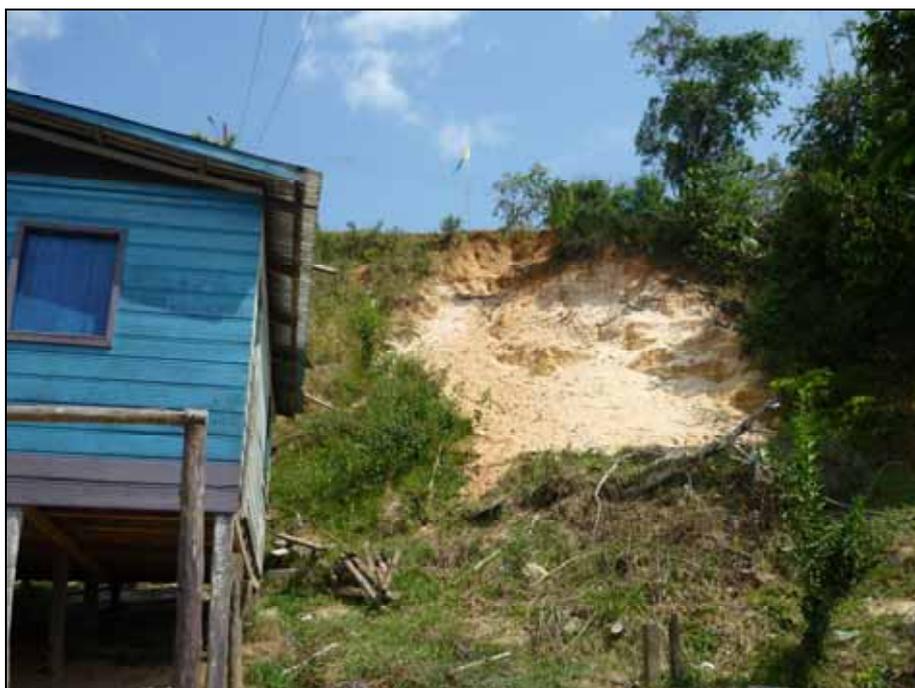
A rua 10 de Novembro é como uma continuidade da rua Tenreiro Aranha, no bairro Santa Terezinha (**Anexo XII**). Num trecho de 200m dessa rua, entre as coordenadas S 03°27'41,4" / W 68°56'41,8" e S 03°27'38,8" / W 68°56'35,7", ocorre um talude arenoso íngreme, com mais de 10 m de altura, muito suscetível a escorregamentos, que colocam sob alto risco de desmoronamento dezenas de moradias situadas no local. Na meia encosta foram observados olhos d'água que facilitam a instalação de processos erosivos, que podem conduzir a movimentos de massa. De acordo com o então Secretário de Meio Ambiente, em anos recentes ocorreu um pequeno escorregamento de terra nesse trecho, que afetou duas moradias, as quais foram condenadas e desocupadas (**Foto 7.4.4.3**).

Foto 7.4.4.3 – Plano de ruptura onde parte de talude arenoso escorregou na meia encosta da rua 10 de Novembro.

O principal fator responsável pelos frequentes escorregamentos de terra na orla de São Paulo de Olivença é o próprio substrato onde a cidade está assentada, muito friável e suscetível à erosão, aliado à forte inclinação e altura das encostas fluviais. Um fator adicional, que acelera e potencializa os processos erosivos, é a ocupação inadvertida dessas áreas, naturalmente instáveis do ponto de vista geológico. Portanto, a expansão da ocupação humana nas áreas mapeadas como de alto risco de escorregamento (ruas Tenreiro Aranha e parte da rua 10 de Novembro) deve ser coibida e os atuais moradores devem ser conscientizados do perigo que correm. Como medida complementar, sugere-se a gradual retirada dos moradores, ainda que temporária, com seu deslocamento para locais mais seguros, até que estudos de detalhe estabeleçam a relação custo x benefício da implantação de obras de engenharia para contenção das encostas instáveis.

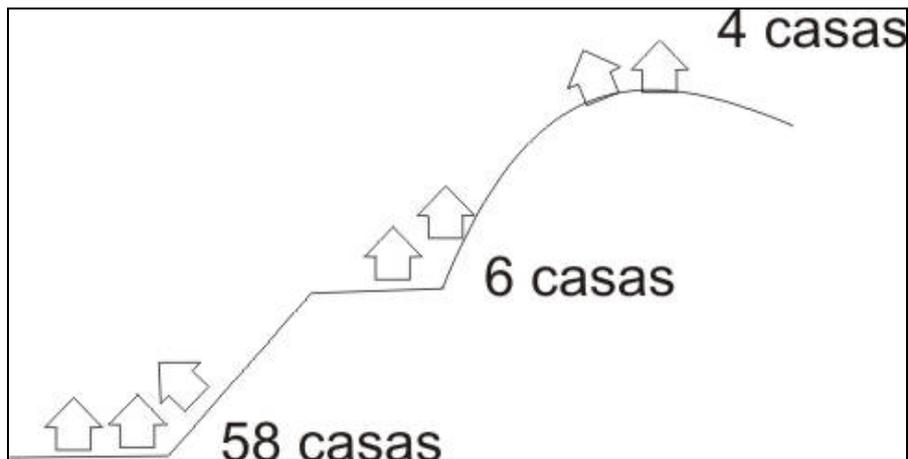
Nessa área da rua 10 de Novembro, a Prefeitura Municipal cadastrou 68 residências sob risco de desmoronamento, sendo 4 moradias na parte alta do talude, 6 na meia encosta (nível da rua) e 58 na parte baixa (abaixo do nível da rua) (**Figura 7.4.4.1**). Algumas dessas casas já haviam sido evacuadas pela Prefeitura e seus ocupantes indenizados.

Figura 7.4.4.1 – Situação das casas sob risco de desmoronamento na rua 10 de Novembro.

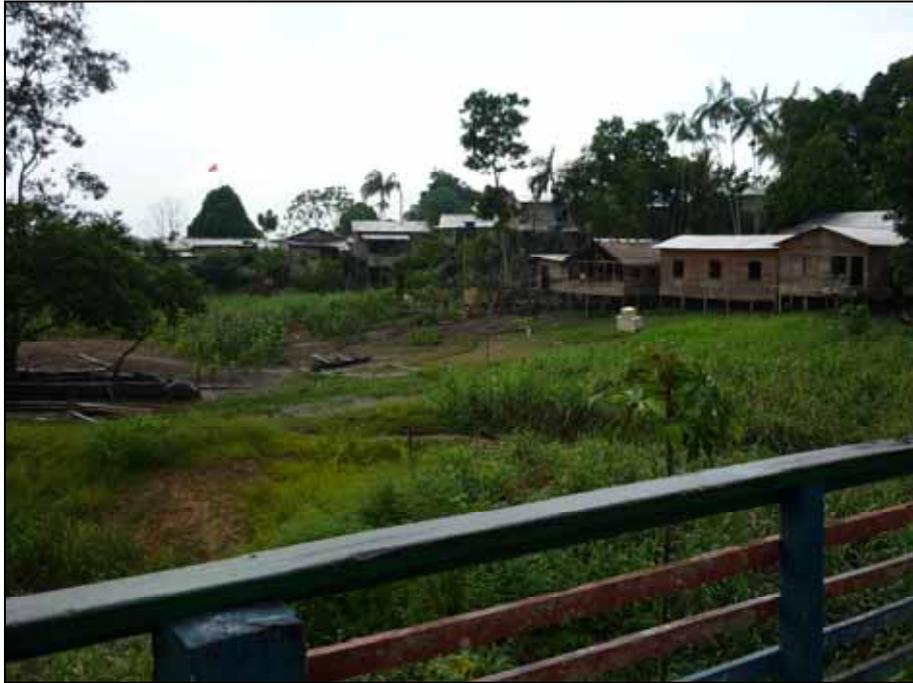
No extremo oeste da zona urbana, próximo ao futuro Terminal Portuário da cidade, existem duas dezenas de moradias que ocupam uma área rebaixada (coordenada geográfica S 03°27'44,7" / W 68°57'22,1") na margem esquerda do igarapé Iñakite (**Foto 7.4.4.4**). Por se tratar de área de planície de inundação, as moradias estão sob risco de alagamentos periódicos. Embora essas instalações já sejam construídas com o assoalho alguns metros acima do solo (palafitas), com a intenção de evitar inundações, no período das cheias da região, dependendo da intensidade destas, as propriedades correm o sério risco de serem alagadas.

Foto 7.4.4.4 – Palafitas instaladas na margem esquerda do igarapé Iñakite, em área de planície de inundação, sob risco de alagamentos.

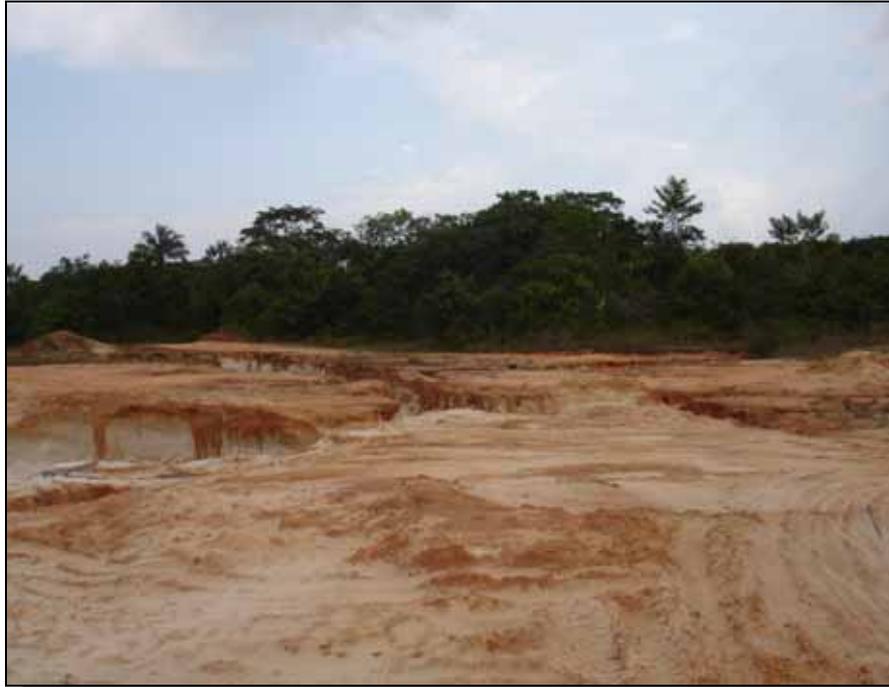
Foto 7.4.5.5 – Ravinas existentes no areal situado próximo ao aeroporto de São Paulo de Olivença.

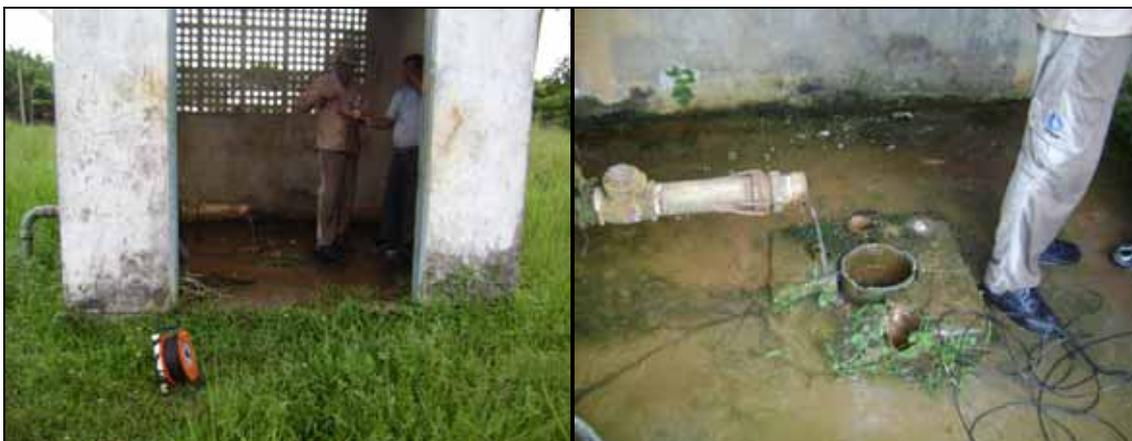
PT-07 e PT-08, que estavam paralisados, também com bombeamento de 18 horas/dia abastecem caixa d'água elevada, de concreto e com capacidade de 100 m³, que distribui, sem cloração, para parte da rede instalada no bairro Cidade Nova (**Figura 7.5.2.2**). Os poços PT-10 e PT-12 (paralisado) alimentam diretamente a rede de distribuição da Cidade Nova, sem passar por reservatórios (**Figura 7.5.2.3**). Deve-se ressaltar que, com exceção do PT-01 (sede do SAAE), os terrenos onde estão situados os poços não possuem cercas nem muros de proteção: o acesso aos mesmos é livre, fato preocupante quando se tem em mente que a qualidade da água fornecida à população está diretamente ligada à questão da saúde pública.

Figura 7.5.2.2 – À esquerda, poço PT-07, que estava paralisado, com a bomba já retirada para reparos, na época dos trabalhos de campo; à direita, detalhe da boca desse mesmo poço.

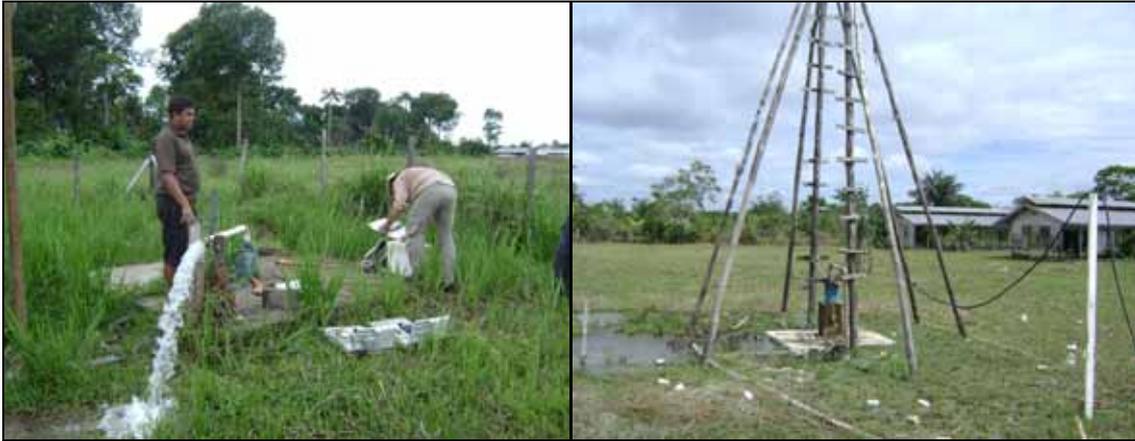
Figura 7.5.2.3 – À esquerda, água jorrando do poço PT-10 para coleta de amostras; à direita, poço PT-12, que estava paralisado, com a bomba quebrada em seu interior.

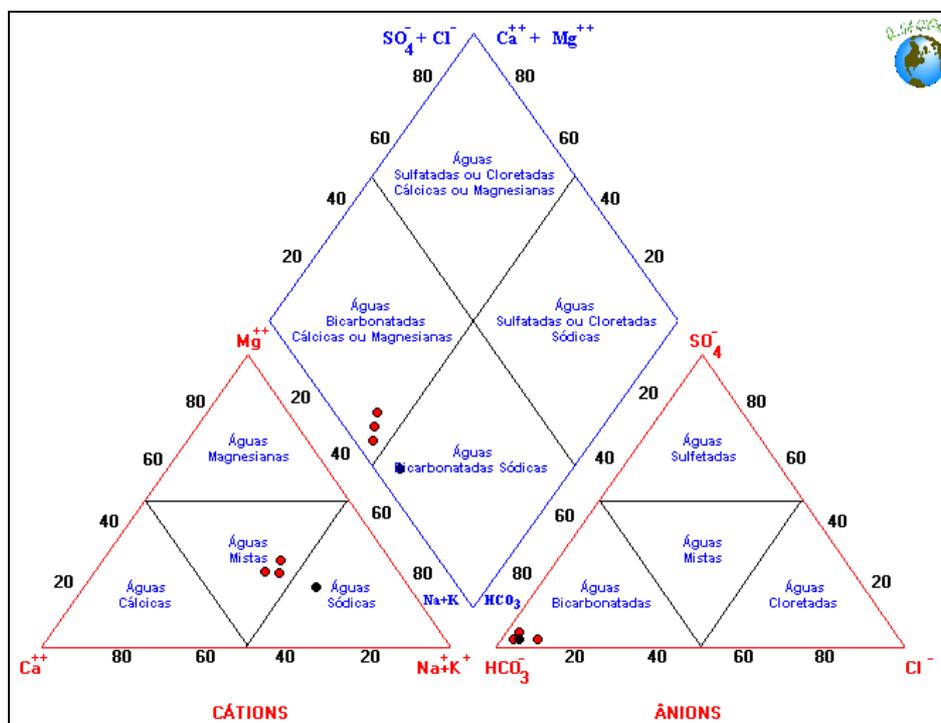
Com os resultados das análises químicas efetuadas nas quatro amostras coletadas nos poços do SAAE foi elaborado o gráfico que define a classificação das águas com base nos principais íons presentes (Diagrama de Piper), o qual é apresentado na **Figura 7.5.2.4**. Como se observa, os pontos correspondentes aos poços contaminados por Fe e Mn e com turbidez elevada (PT-01, PT-05 e PT-10) se situam no campo das águas bicarbonatadas cálcico-magnesianas; já o poço PT-04, isento de contaminação química e com baixa turbidez, apresenta águas do tipo bicarbonatadas sódicas, evidenciando a diferença entre a qualidade química das águas subterrâneas de Amaturá.

Figura 7.5.2.4 - Diagrama de Piper para as águas de quatro poços de abastecimento público em Amaturá (em cor vermelha: poços PT-01, PT-05 e PT-10; em cor preta: poço PT-04)

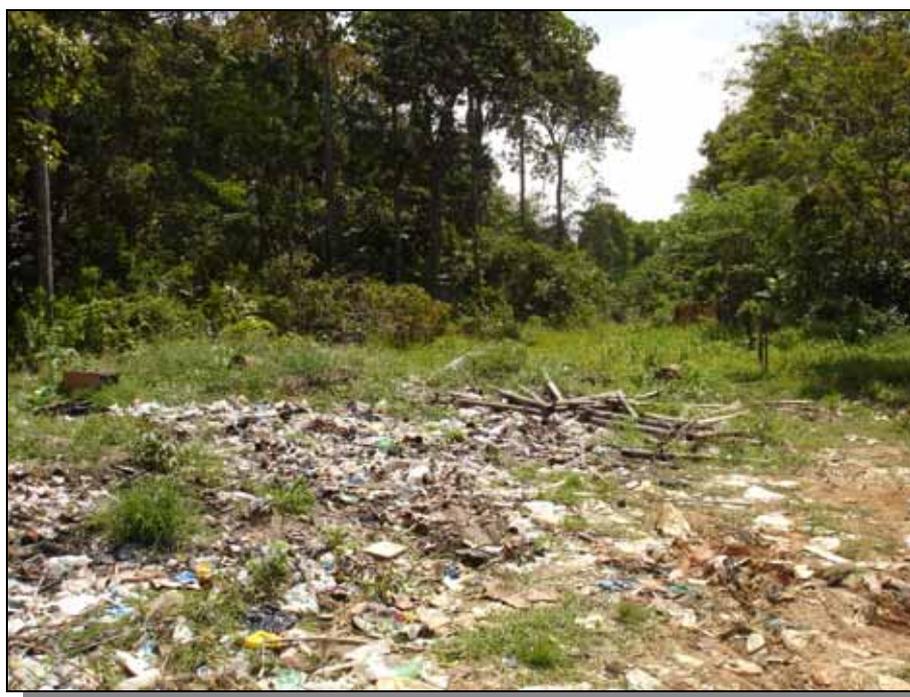
Foto 7.5.3.1 – Vista da área da lixeira a céu-aberto de Amaturá

As observações de campo revelaram que o terreno utilizado como DRS de Amaturá não possui cerca de proteção, é relativamente plano e a vegetação em seu entorno é do tipo capoeira. Bem próximo aos seus limites, a menos de 50m, ocorre uma drenagem intermitente, denominada igarapé do Ceará, afluente do rio Acuruí, o qual é utilizado como balneário por moradores do município.

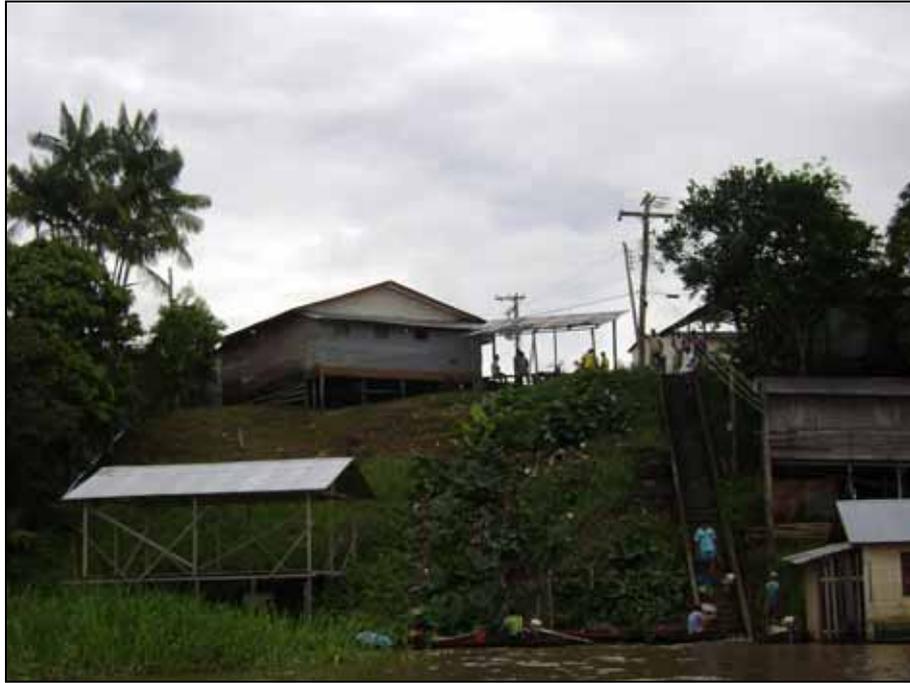
Evidências da instabilidade do talude da margem direita do rio Acuruí são trincas de deslocamento observadas na calçada de moradias da rua Solimões e, principalmente, o rompimento de um muro de proteção construído no final da rua Acuruí (extremo oeste da zona urbana), que também margeia o rio homônimo, porém não possui moradias assentadas na encosta (**Foto 7.5.4.3**).

Foto 7.5.4.2 – Talude do final da rua Solimões (direita) e início da rua Castelo Branco.

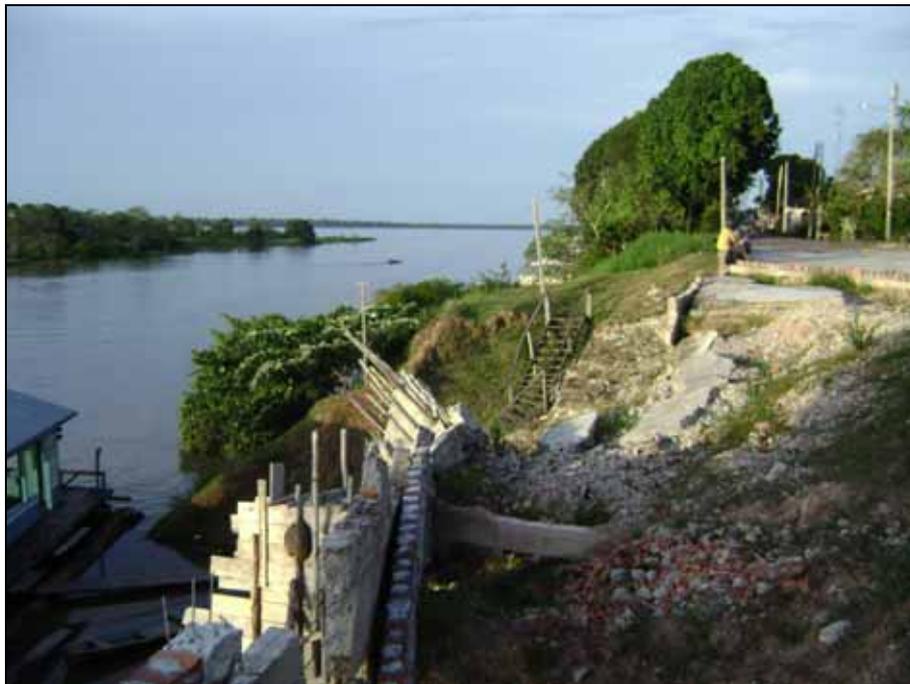
Foto 7.5.4.3 – Vista de muro de proteção de encosta rompido, no final da rua Acuruí.

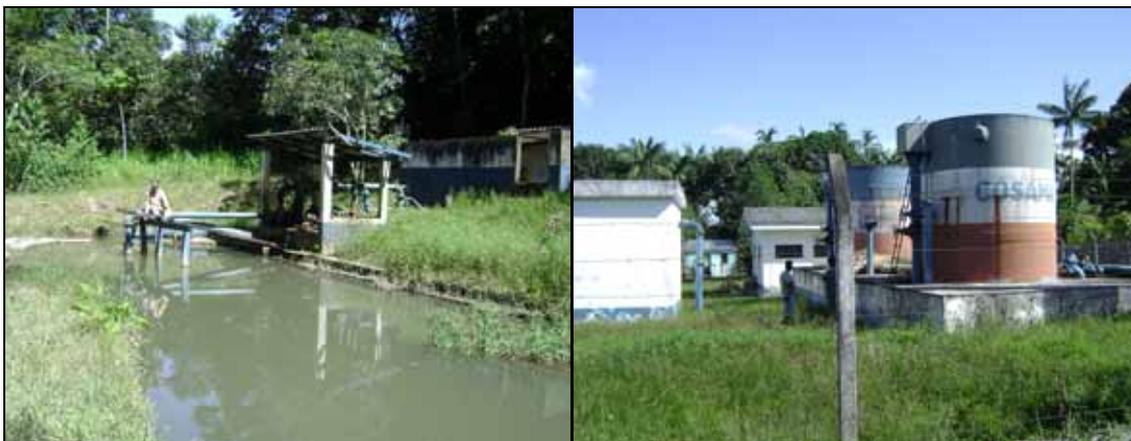
Deve-se ressaltar que, segundo informações do Sr. Cristóvão, logo após períodos de chuvas intensas, as águas do igarapé São Salvador tornam-se muito barrentas e os filtros da ETA não são capazes de depurá-las de modo satisfatório. Em média, os dois filtros do sistema são lavados de 3 em 3 dias. Também é importante mencionar que, na época dos trabalhos de campo, havia mais de um mês que as águas não estavam sendo cloradas, pela falta do material específico (cloro em pó), ou seja, a ETA estava apenas adicionando o coagulante e filtrando as águas brutas. Por esses motivos, a maior parte da população se utiliza das águas fornecidas pelo DAS somente para usos secundários; para consumo primário recorre a cerca de uma dezena de poços tubulares comunitários espalhados pela cidade, conforme será descrito adiante.

Figura 7.6.2.1 - À esquerda, local de captação de água bruta no igarapé São Salvador; à direita, vista da ETA de Santo Antônio de Içá, com os filtros em primeiro plano.

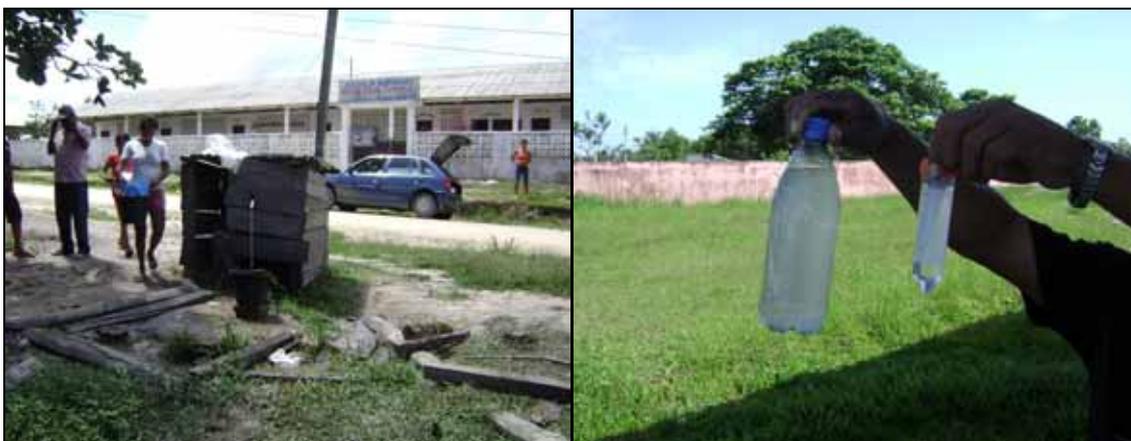
Figura 7.6.2.3 – À esquerda, poço comunitário do Bairro São José, sem ligação com caixas d'água; à direita, águas do poço do Hospital Adalberto Marzi: amostra com água muito turva (vasilhame maior) e amostra filtrada (vasilhame menor).

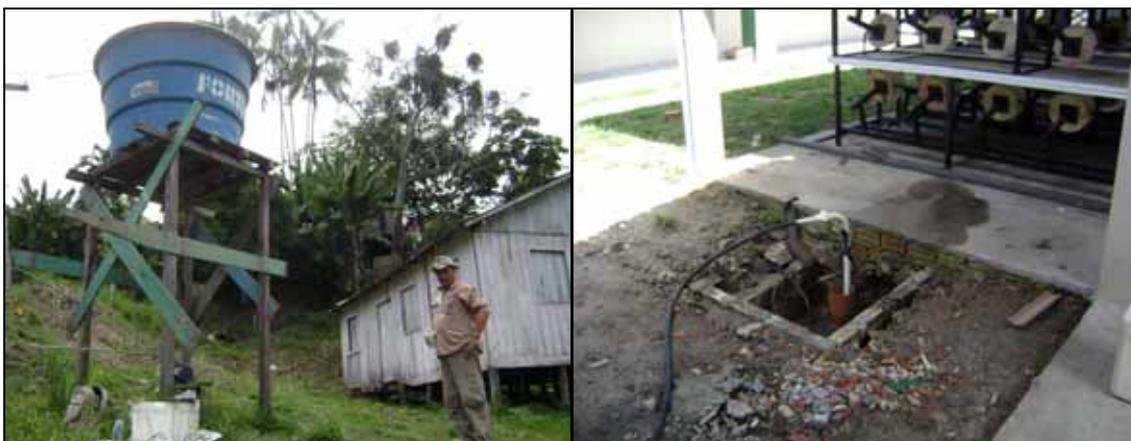
- nas águas do poço da Escola Estadual Eduardo Ribeiro, a exemplo do poço da Escola Santo Antônio, situado a poucos metros de distância, também foi detectada presença de coliformes, devido à existência de fossas muito próximas. Além disso, as concentrações de sódio (Na) e cloreto (Cl) são indicativas de início de processo de contaminação química.

Figura 7.6.2.4 – Poço comunitário do bairro Independência, na rua Pres. Vargas (esquerda), e poço da Escola Estadual Santo Antônio (direita), ambos contaminados por coliformes e nitratos em virtude de estarem situados muito próximos a fossas.

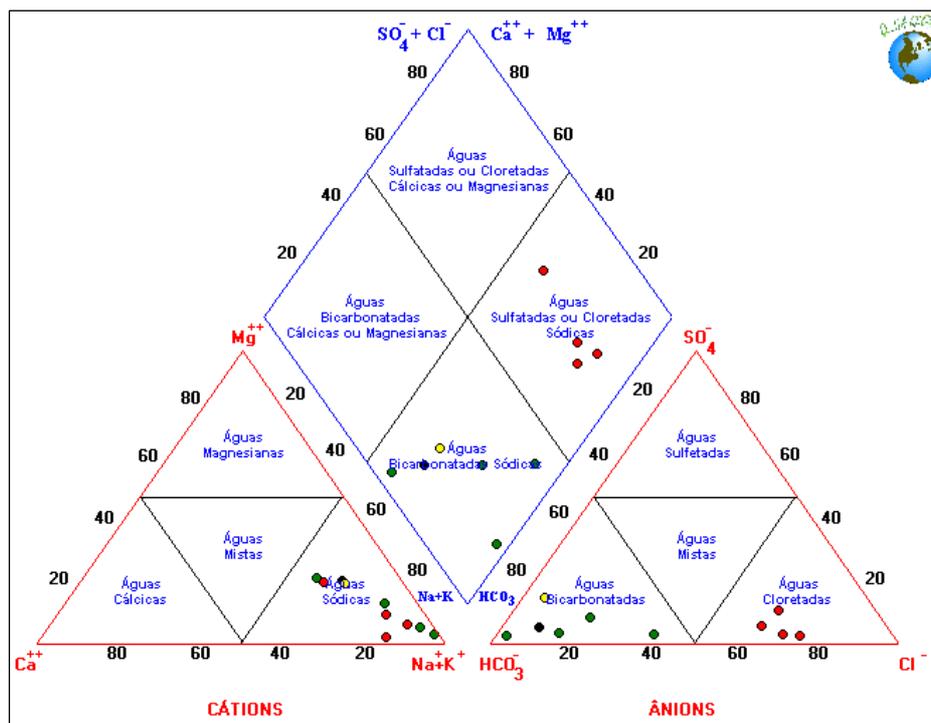
Com o resultado das análises químicas realizadas nas dez amostras de água coletadas em Santo Antônio do Içá foi elaborado o gráfico que define a classificação dessas águas com base em seus principais íons (diagrama de Piper), o qual é apresentado na **Figura 7.6.2.5**. Como se observa, a água tratada pela ETA mostra um comportamento similar ao da água bruta: ambas são classificadas como bicarbonatadas sódicas, o que evidencia que o tratamento efetuado quase não interfere com as características químicas dessas águas. Os poços isentos de contaminação de origem antrópica (coliformes e nitratos), com exceção do poço do bairro São José, também se situam no campo das águas bicarbonatadas sódicas; já os poços com tal tipo de contaminação produzem águas com um padrão diferente, classificadas como cloretadas sódicas (**Figura 7.6.2.5**).

Figura 7.6.2.5 - Diagrama de Piper para as águas de Santo Antônio do Içá (em cor preta: igarapé São Salvador (captação de água bruta); em amarelo: saída da ETA; em azul: poços comunitários dos bairros Sta. Etelvina e Campinas I e II e do Hospital; em vermelho: poços comunitários dos bairros Independência e São José e das Escolas Eduardo Ribeiro e Sto. Antônio).

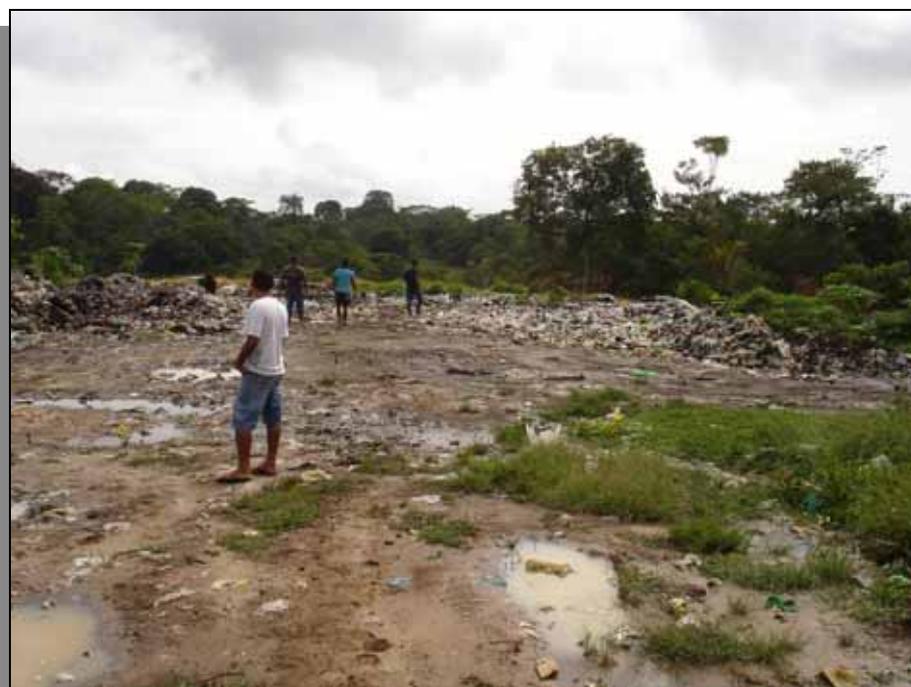
Foto 7.6.3.1 – Vista da área do lixão a céu-aberto de Santo Antônio do Içá

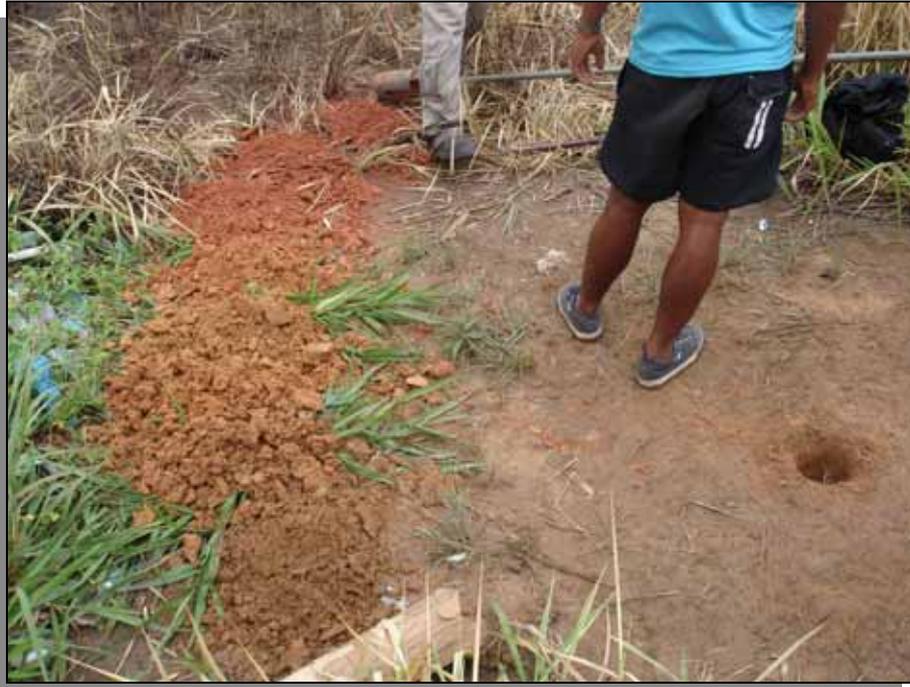
Para se tentar determinar o nível d'água local, avaliar a presença de indícios de contaminação no lençol freático e caracterizar a composição granulométrica do solo, fator este que indica a facilidade de infiltração e percolação de fluídos em subsuperfície, foi realizada uma sondagem a trado (IÇA-01 S1) na coordenada S 03°05'58,0" e W 67°57'30,3", no limite sul do terreno do lixão, na direção do igarapé do Pantanal, conforme ilustrado na **Foto 7.6.3.2**.

Foto 7.6.3.2 – Amostras de solo obtidas pela sondagem IÇA-01 S1 realizada no terreno do lixão de Santo Antônio do Içá

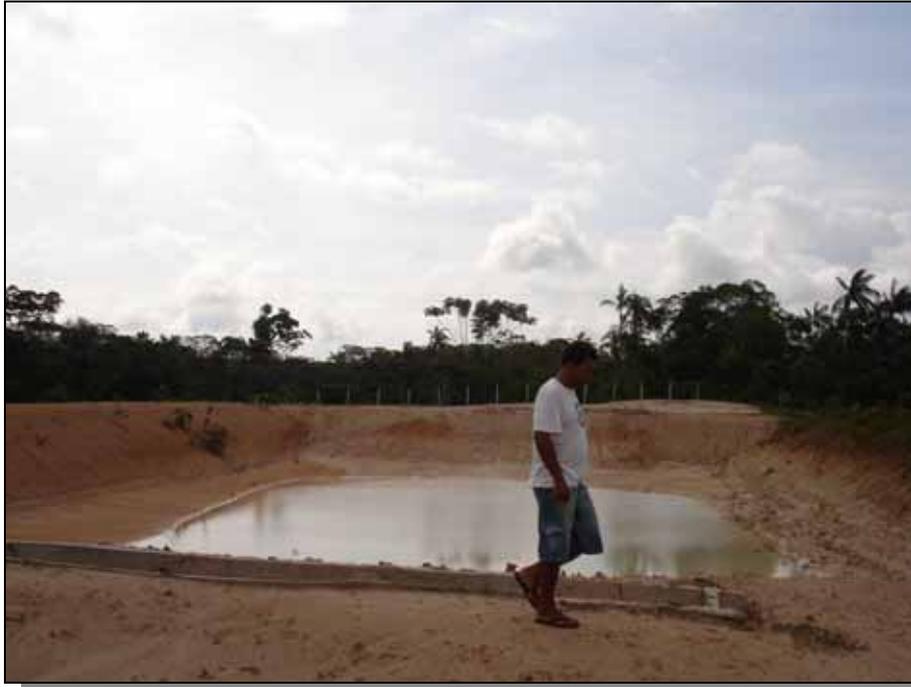
Foto 7.6.3.3 – Cava principal do aterro sanitário de Santo Antônio do Içá, cujas operações ainda não haviam se iniciado.

O aterro possui uma área de 2,25 ha, o que é pouco para a pretendida vida útil de 20 anos. No local, foi observado que apenas uma cava com 4.250 m² por 5,0 m de altura, que corresponde a um volume útil de 21,25 mil m³, tinha sido aberta. O terreno é todo cercado e possui um local específico para seleção de materiais recicláveis. No entorno, a vegetação é tipo capoeira e uma das laterais (SW) é limítrofe a uma drenagem. O aterro não possui sistema de drenagem para o chorume nem poços de monitoramento. A proximidade com curso d'água, a ausência de manta impermeabilizante no fundo da cava e a ausência de drenagem para o chorume são aspectos que não respeitam as normas técnicas que regulamentam a construção e operação de aterros sanitários (ABNT NBR's 10157/87 e 13896/97).

Portanto, se entrar em operação dessa forma, o futuro DRS de Santo Antônio do Içá não poderá ser considerado aterro sanitário e sim um aterro semi-controlado. Como ainda não havia sido iniciada a deposição de resíduos no local, recomenda-se, antes disso, a aplicação de mantas sintéticas no fundo das cavas e valas a serem abertas, e instalação de sistemas de drenagem para águas pluviais, para chorume e para gases, de modo que os danos ambientais resultantes da operação do aterro sejam os mínimos possíveis.

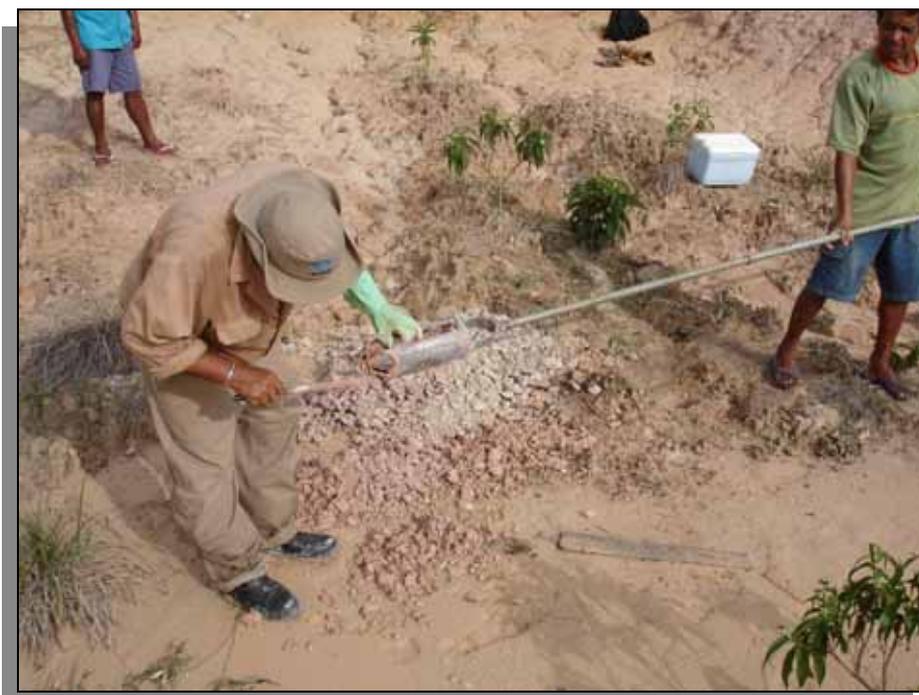
profundidade e areno-argiloso de 3,5 até 5,0 m (**Tabela 7.6.3.2**). O nível d'água foi encontrado em 5,0 m, momento em que a sondagem foi paralisada.

Após a conclusão da sondagem IÇA-02 S1 foram coletadas cinco amostras de solo, enviadas para análises granulométricas no laboratório da EMBRAPA em Manaus. De acordo com os resultados das análises, confirmando parcialmente as descrições táteis e visuais feitas pelos técnicos no campo, o solo no local é classificado, em toda extensão perfurada, como argilo-siltoso, com aumento gradativo do teor de areia conforme se aprofunda (**Anexo IX**).

Foto 7.6.3.4 – Sondagem IÇA-02 S1 realizada no fundo da cava aberta para início das operações do aterro sanitário de Santo Antonio do Içá

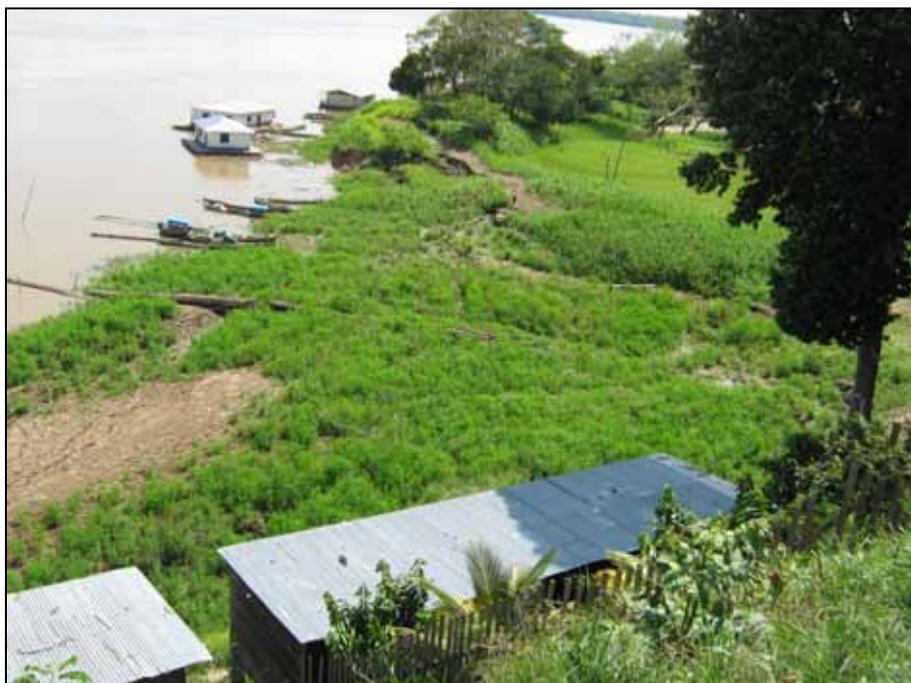
Neste bairro (antigo Açaizal), entre as coordenadas geográficas S 03°06'32,9" / W 67°56'46,8" e S 03°06'30,9" / W 67°57'02,6", ocorre um talude íngreme, com mais de 12 m de altura, originado há cerca de 12 anos, por um escorregamento de terra de proporções significativas. Segundo moradores, o fenômeno provocou a movimentação de extensa massa de terras, que levou ao desmoronamento de algumas moradias situadas nas proximidades da borda do antigo talude. A Sra. Maria Lúcia Soares Ferreira, cuja família perdeu duas casas, afirmou que tudo se iniciou com um tremor à noite, seguido da formação de várias rachaduras no terreno, que começou a ceder de forma lenta, o que possibilitou que os moradores abandonassem suas residências. De acordo com ela, quando o terreno cedeu de vez, levando as casas sobre si e atingindo o rio, formou-se uma enorme onda que se dirigiu em direção à ilha fronteira à cidade. Na manhã seguinte, no local havia um barranco íngreme com altura de até 15m e com centenas de metros de extensão (**Foto 7.6.4.1**).

O local desse grande evento de “terras caídas” permaneceu desabitado por longo tempo, porém com o passar dos anos várias famílias voltaram a se instalar por ali. Na ocasião dos trabalhos de campo, foram observadas 16 moradias situadas ao longo do topo do barranco, numa distância que varia de 4 a 10m da borda do mesmo, sob condições de alto risco, além de dois depósitos de combustível. Outras seis moradias, localizadas na base do talude, também se encontram em situação de alto risco de serem soterradas. Segundo relatos de moradores mais antigos, outros grandes escorregamentos ocorreram há 20 ou 30 anos, o que demonstra a instabilidade geológica do local, inapropriado para ocupações humanas.

Foto 7.6.4.1 – Local onde, há cerca de 12 anos, ocorreu um grande escorregamento de terra no antigo bairro Açaizal (atual bairro Independência), na orla do rio Solimões.

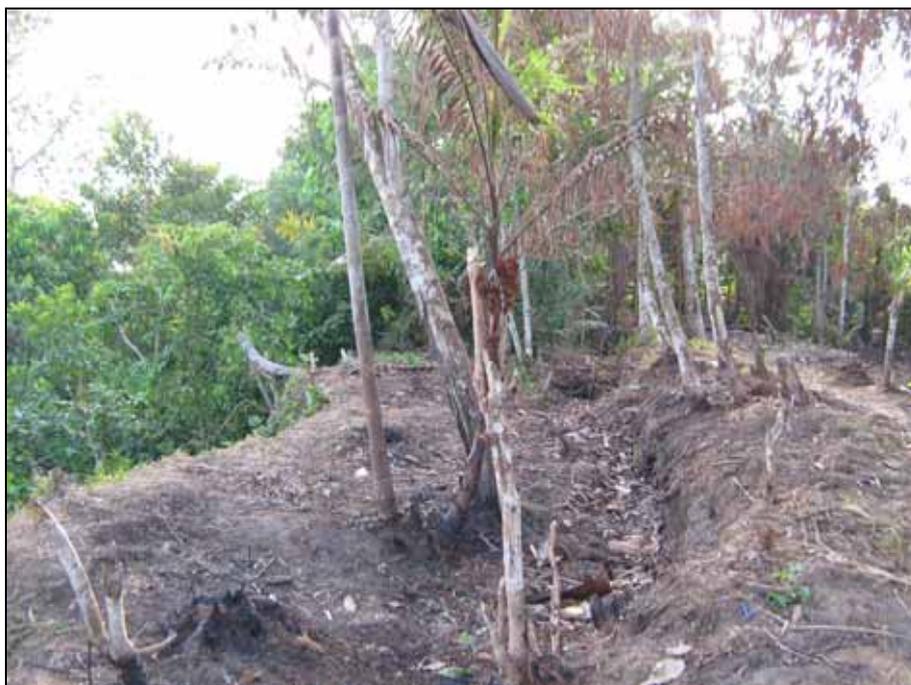
No extremo montante do talude, em seu topo, ocorrem diversas rachaduras no terreno, paralelas à borda. A encosta apresenta setores com alta declividade (45%), constituindo uma vertente com perfis côncavo-convexos ou em forma de terraços em degraus ou patamares escalonados. As rachaduras provocaram o isolamento de um bloco de terra, que possuía 4 m de largura por 50 m de extensão e já apresentava um desnível de quase 1 m em relação ao topo (**Foto 7.6.4.2**). Os blocos isolados se movimentam, segundo os moradores, de forma lenta, sempre que chove muito, o que indica que os processos erosivos continuam ativos.

Foto 7.6.4.2 – Rachadura no alto do talude do rio Solimões que bordeja o bairro Independência, evidência de processo erosivo em evolução.
