**AVALIAÇÃO DAS ÁGUAS DE ABASTECIMENTO PÚBLICO, DA
DESTINAÇÃO DOS RESÍDUOS SÓLIDOS, DAS ÁREAS DE
RISCO GEOLÓGICO E DOS INSUMOS MINERAIS PARA
CONSTRUÇÃO CIVIL NAS SEDES DOS MUNICÍPIOS
SITUADOS NA REGIÃO DO ALTO SOLIMÕES (AM)**

Manaus, 2009

CPRM – SERVIÇO GEOLÓGICO DO BRASIL

CPRM – SERVIÇO GEOLÓGICO DO BRASIL
Superintendência Regional de Manaus

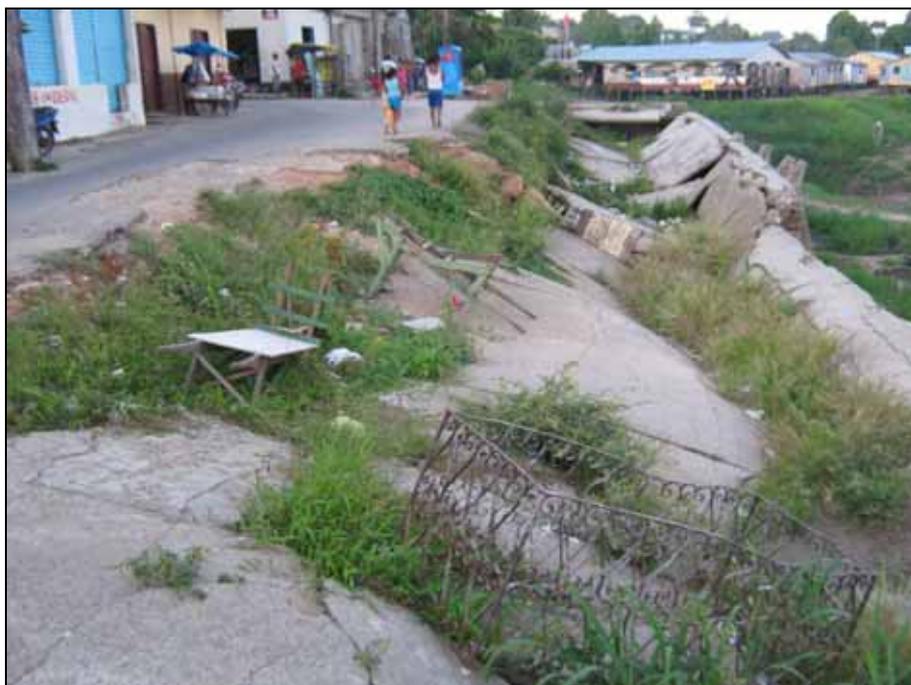
A segunda área de risco identificada na cidade de Santo Antônio do Içá está representada pela rua que dá acesso ao porto flutuante, no entorno da coordenada geográfica S 03°06'27,9" e W 67°56'44,8". No local, um muro de contenção e a citada rua ruíram parcialmente na vazante de 2007, numa extensão longitudinal à rua de cerca de 60 m (**Foto 7.6.4.3**). O muro de contenção foi construído sem planejamento técnico, por ser compacto e não apresentar drenos, e cedeu devido à diferença de pressão causada pela elevação do lençol freático durante o período de cheia seguida do represamento do mesmo pelo muro conforme o nível do rio se rebaixava. O problema poderia ter sido evitado se a obra tivesse tido um planejamento e acompanhamento técnico de engenharia, pois certamente teriam sido instalados drenos ligando a parte interna com a parte externa do muro. Com a situação criada, esta pode ser considerada uma área de risco de escorregamento e deve ser palco de intervenções de engenharia, com a construção de nova obra de contenção por empresa devidamente credenciada no CREA.

Foto 7.6.4.3 – Muro de contenção que cedeu e provocou desmoronamento de parte da rua que dá acesso ao porto de Santo Antônio do Içá

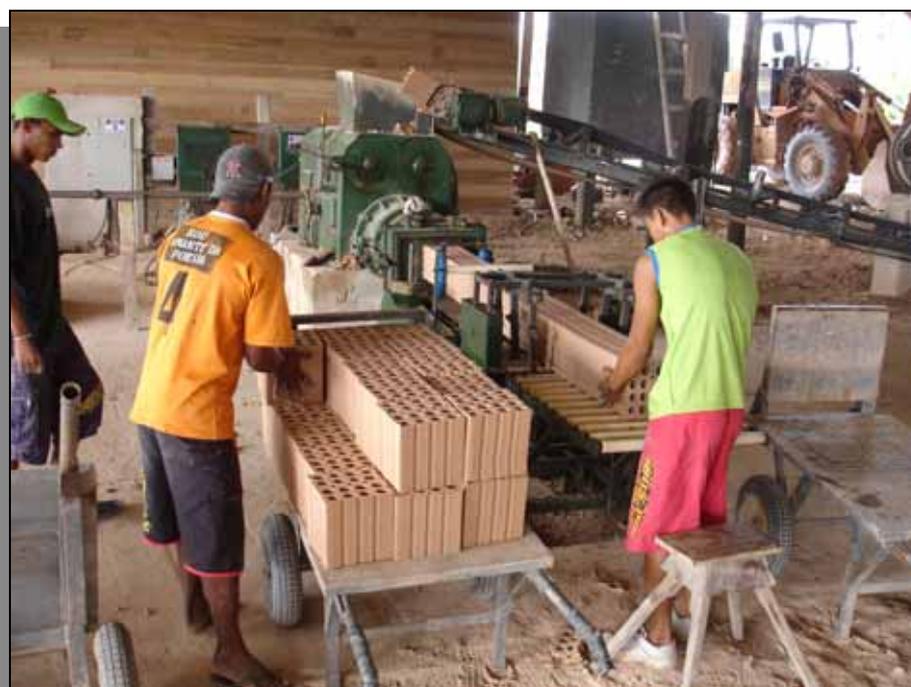
Foto 7.6.5.1 – Vista do galpão da Olaria São José, localizada na estrada da Olaria, em Santo Antônio do Içá.

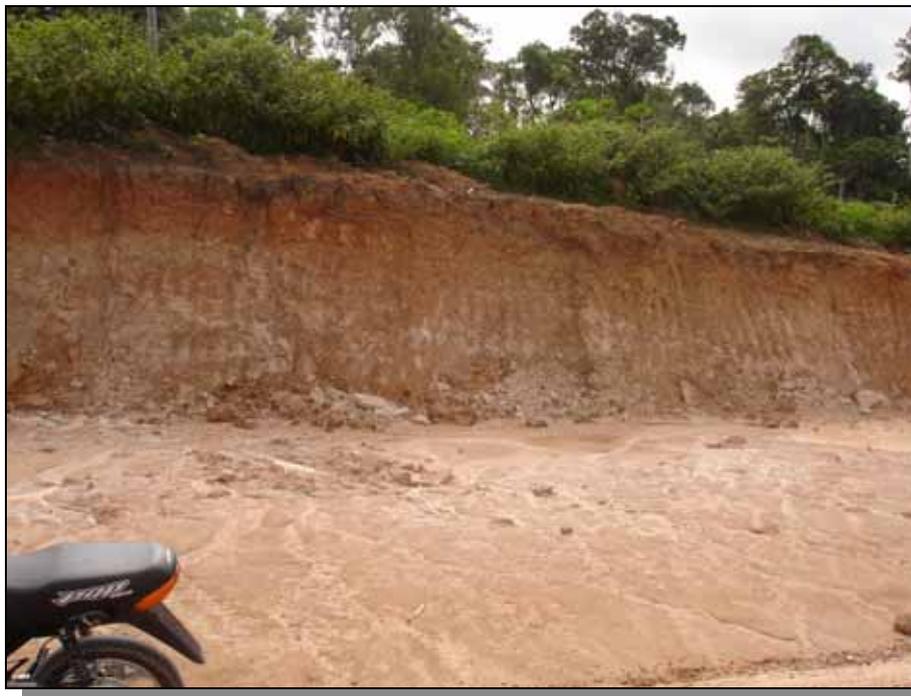
Quando a olaria foi fundada, a argila utilizada como matéria-prima era extraída de seu próprio terreno. Na época dos trabalhos de campo, a argila estava sendo explotada de um corte no talude da estrada do Aeroporto, que fica a 1 km de distância do galpão (**Foto 7.6.5.2**). A jazida possui aproximadamente 0,12 hectares e, segundo o encarregado, Sr. Marcos Leão, pode fornecer insumos para a olaria por mais 3 anos. A espessura inferida da camada argilosa é de 2,5 m a 3,5 m, sendo aproveitada apenas a porção inferior (mais clara), que possui entre

Foto 7.6.5.2 – Corte de barranco da estrada do Aeroporto de onde é extraída a argila utilizada na Olaria São José

A argila extraída para confecção dos tijolos está abaixo da camada mais superficial do solo, de coloração marrom alaranjada, que, embora também seja argilosa, é desprezada pela olaria. Apenas a porção mais basal da camada aflorante, de coloração branca avermelhada, é utilizada. Este horizonte argiloso provavelmente é o mesmo observado na área do aterro sanitário, a cerca de 900 m de distância, já que a argila possui as mesmas características da encontrada naquele local, ou seja: coloração branca avermelhada, boa plasticidade e baixo teor de quartzo.

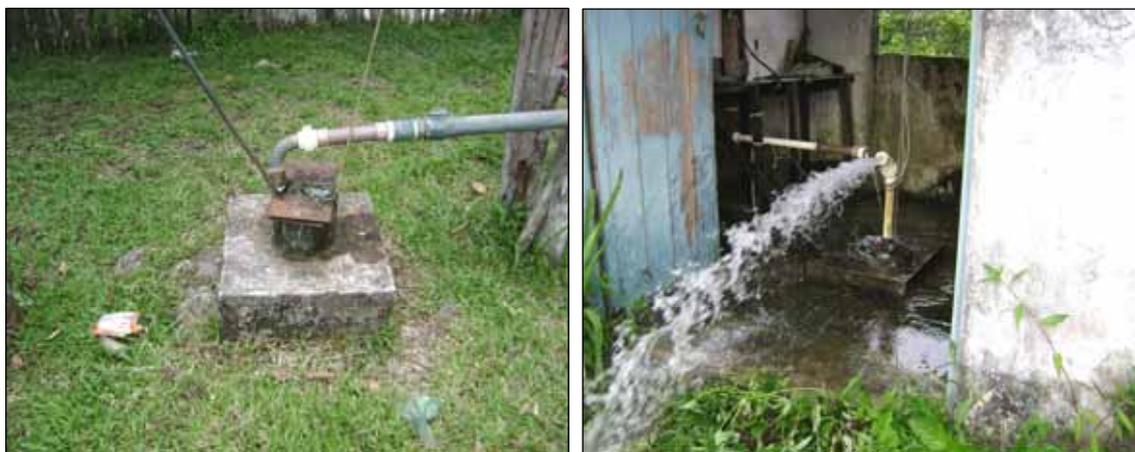
Figura 7.7.2.1 – Poços de abastecimento público que atendem 100% da demanda de água do bairro São Francisco: à esquerda, poço PT-06, e à direita, poço PT-09.

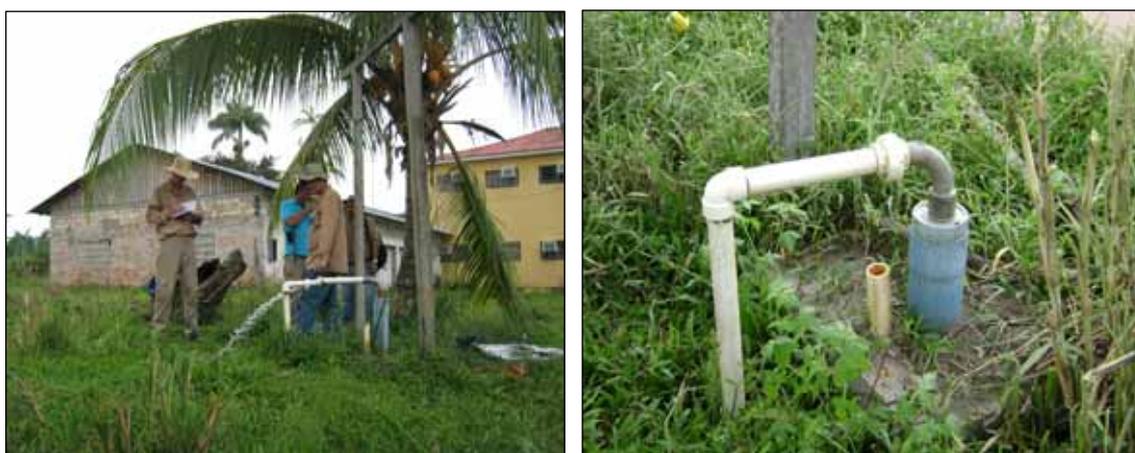
O fornecimento público de água para a população é gratuito, forte razão para a condição de desabastecimento em que a cidade se encontrava, com diversos poços paralisados por falta de recursos para manutenção nas bombas e para a aquisição de materiais, peças e equipamentos. A distribuição gratuita gera ainda uma cultura de desperdício de água nos usuários do sistema, que reclamam dos problemas frequentes de desabastecimento, porém adotam hábitos inadequados de consumo em excesso, além dos limites da capacidade de oferta do poder público.

Figura 7.7.2.2 – À esquerda, poço de abastecimento público do setor central de Tonantins; à direita, poço público paralisado desde meados de 2007, por problemas na bomba, situado a menos de 20 m do poço em operação da foto à esquerda.

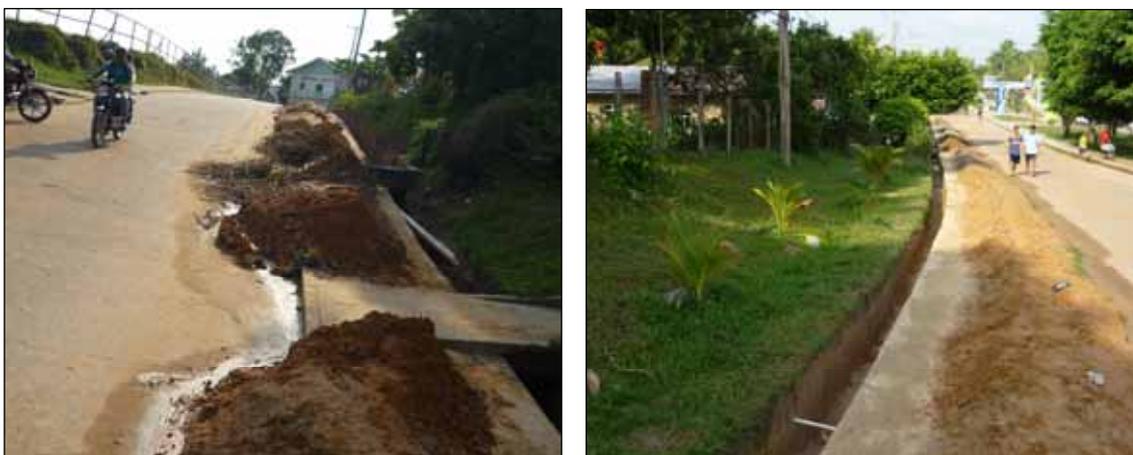
O quadro de desabastecimento observado deveria se modificar, pois a Prefeitura, em convênio com a FUNASA, vinha executando obras de ampliação da rede de distribuição, para atender toda a população do setor central e bairros adjacentes, e construindo duas estações de bombeamento e tratamento de água: uma no próprio setor central, ocupando uma área cercada de 2.800 m², com um reservatório elevado de alvenaria com 100 m³, casa de cloração e quatro poços perfurados no ano de 2008, três deles com bombas já instaladas na época dos trabalhos de campo; a outra estação, no bairro São Francisco, possui estruturas antigas em reforma, ocupando uma área cercada de 3.600 m², sobre uma colina, com reservatório de alvenaria de 50 m³, casa de cloração e três poços, também perfurados em 2008, com as bombas instaladas (**Figuras 7.7.2.3, 7.7.2.4 e 7.7.2.5 e Anexo XVIII**). Quando estas duas estações entrassem em operação, prevista para 2009, iriam atender, segundo a Secretaria Municipal de Obras, 100% da demanda por água tratada da população urbana de Tonantins.

Figura 7.7.2.3 – Detalhes das obras de ampliação da rede pública de distribuição de água no setor central de Tonantins.

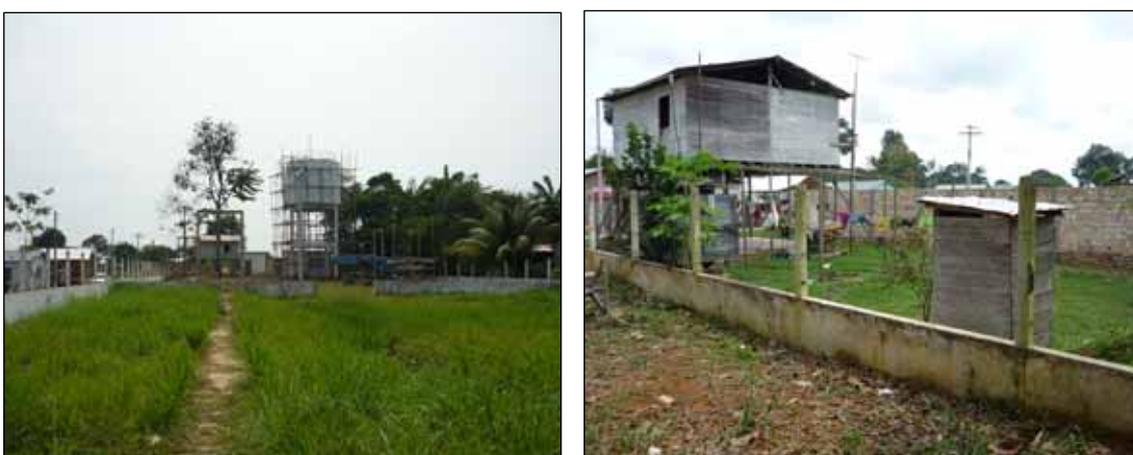
Figura 7.7.2.4 – À esquerda, vista do terreno onde estava sendo construída a estação de bombeamento de água do setor central de Tonantins; à direita, fossa residencial (fonte de contaminação) a menos de 30 m de um dos poços dessa estação.

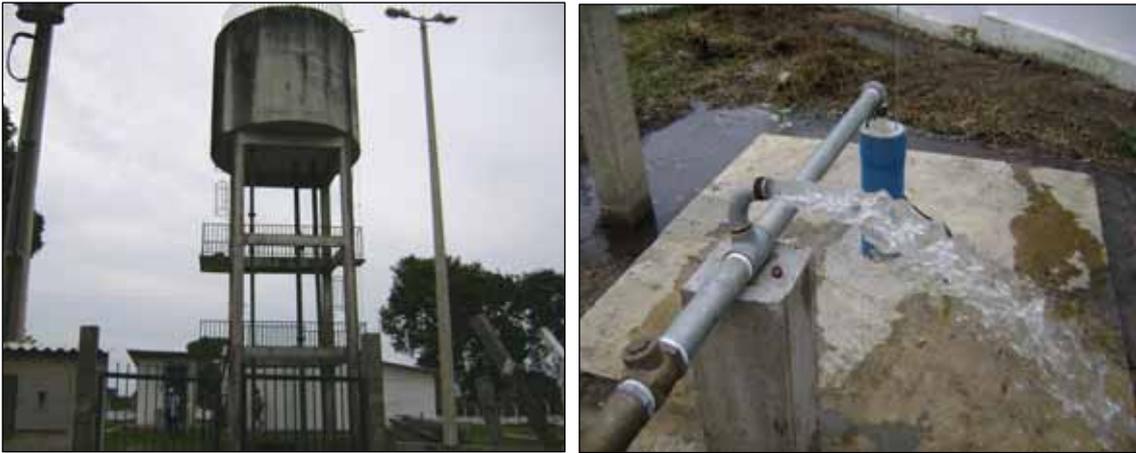
Figura 7.7.2.5 – À esquerda, estação de bombeamento do bairro São Francisco, em reforma, com três poços perfurados no ano de 2008; à direita, poço dessa estação colocado em operação para coleta de amostras de água.

- o poço 1 da estação de bombeamento do São Francisco apresentou águas com altos valores de cor e turbidez, muito acima dos limites estabelecidos pela Portaria 518/2004, fruto do excesso de material particulado (argila e areia fina) em suspensão. Tal excesso é resultante de falhas na construção dos poços, como disposição inadequada do pré-filtro (seixos) no espaço anelar tubos/paredes, ou colocação das seções filtrantes (tubos serrilhados) em camadas argilo-arenosas;
- as águas do poço de abastecimento público do setor central de Tonantins possuem concentração de cobalto pouco acima do VMP e destacada turbidez, mais de vinte vezes acima do valor de referência, problema ligado à construção inadequada desse poço, como explicado acima.

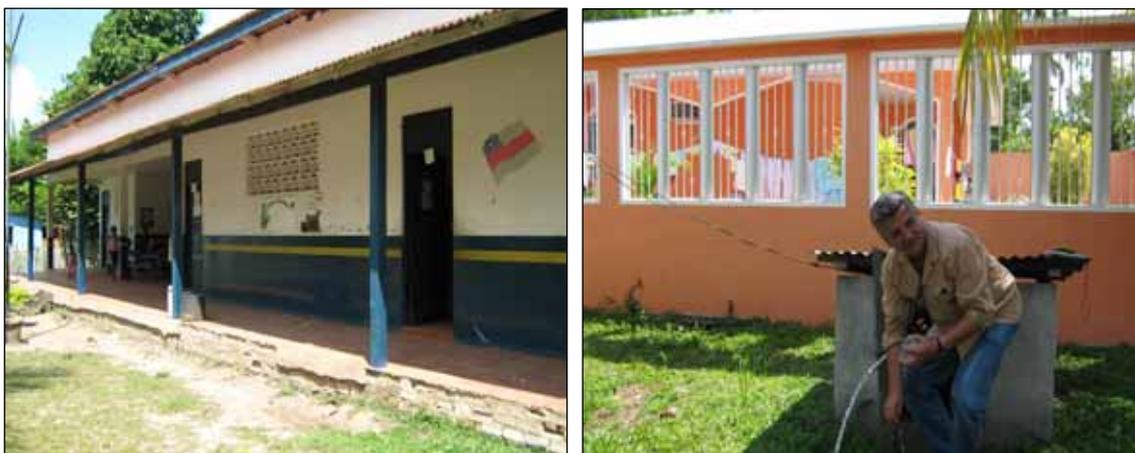
Catarina, do Hospital Estadual Frei Francisco, do Hotel Garcia e quatro poços particulares que fornecem água para moradores vizinhos (**Figura 7.7.2.6**). Em todos eles, foram tomadas as coordenadas geográficas e avaliado seu entorno (eventuais fontes contaminantes), o que permitiu a elaboração do **Anexo XVIII** e da **Tabela 7.7.2.1**, onde constam a descrição física dos poços e os valores de pH e condutividade elétrica de suas águas medidos *in situ*. Infelizmente, com exceção das duas estações de bombeamento, os responsáveis pelos poços não dispõem de nenhuma documentação técnica relativa aos mesmos, como perfis construtivos e perfis geológicos; assim os dados de profundidade, vazão e ano de perfuração foram obtidos com base em informações verbais desses responsáveis.

Figura 7.7.2.6 – À esquerda, Escola Estadual Susana Alborado; à direita, amostragem das águas do poço dessa escola.

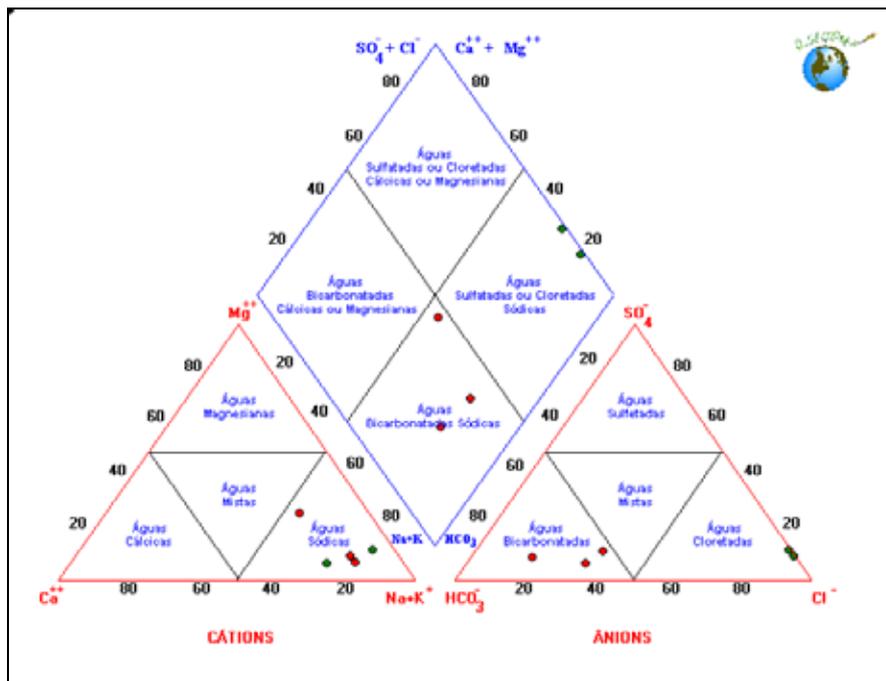
A partir dos resultados das análises químicas realizadas em cinco amostras coletadas nos poços tubulares de Tonantins foi elaborado o gráfico que exprime a classificação das águas com base em seus principais íons (Diagrama de Piper), o qual é apresentado na **Figura 7.7.2.7**. Como se observa, as águas dos poços públicos amostrados, isentas de contaminação de origem orgânica, são do tipo bicarbonatadas sódicas. Já nos poços da Escola Susana Alborado e do Hotel Garcia, com sinais de contaminação de origem orgânica (valores elevados de nitrato e cloro), as águas são do tipo cloretadas sódicas, com características comuns de elevada acidez e condutividade elétrica.

Figura 7.7.2.7 - Diagrama de Piper para as águas de cinco poços tubulares de Tonantins (em cor vermelha, poços de abastecimento público no Centro e no bairro São Francisco; em verde, poços da Escola Susana Alborado e do Hotel Garcia)

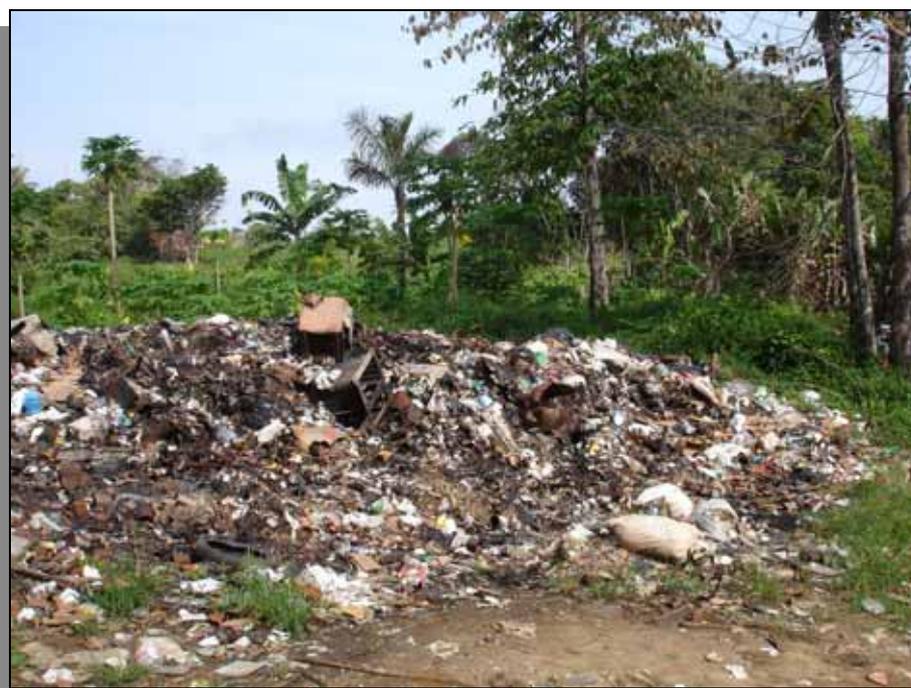
A área utilizada como DRS de Tonantins possui aproximadamente 3,0 hectares e se localiza na estrada de São Francisco, na coordenada S 02°51'48,5" e W 67°48'03,2" (**Anexo XIX e Foto 7.7.3.1**). Embora não haja cerca de proteção nem placas de sinalização, durante a visita não foi observada a presença de catadores no local. O terreno possui um leve declive em direção ao igarapé Açú, sendo que a distância entre o DRS e o igarapé é de 180 m, com uma diferença de cota aproximada de 6 m. No entorno, a vegetação é de capoeira. A distância até o centro da cidade é de cerca de 2 km, observando-se que a comunidade mais próxima (São Francisco) fica a 600 m. O acesso ao local é relativamente bom, com apenas um pequeno trecho sem pavimentação.

Foto 7.7.3.1 – Vista da área do lixão da cidade de Tonantins

Logo depois de depositado, todo lixo é queimado no próprio local, para reduzir o volume de plásticos e papéis, e eventualmente recebe uma cobertura de argila. Desta forma, o DRS de Tonantins pode ser classificado como uma lixeira a céu-aberto ou lixão. Em entrevistas

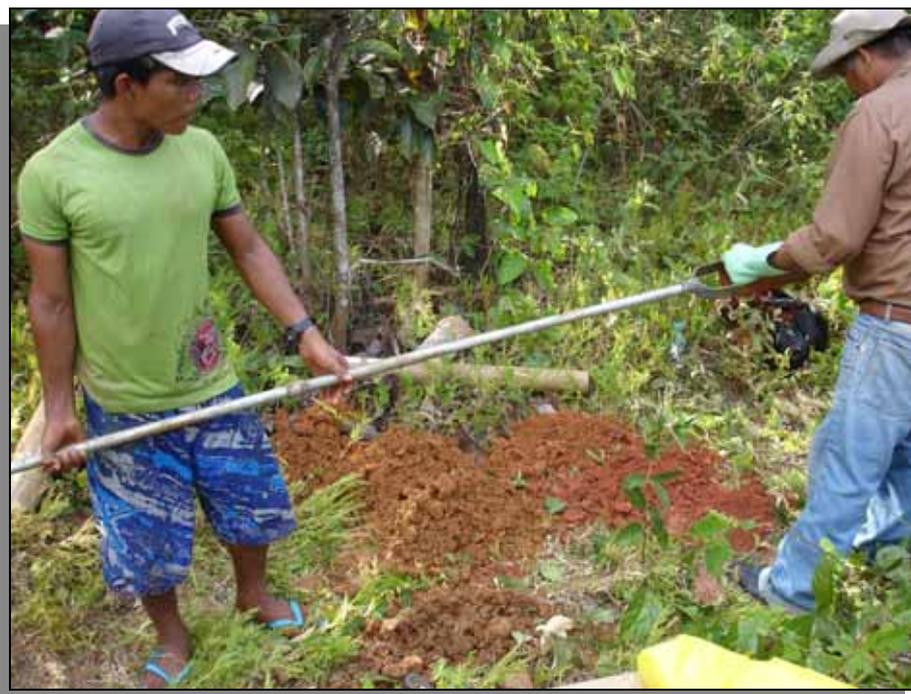
A área investigada fica no alto de um "morrote", a cerca de 400 m do igarapé Açú e 600 m a noroeste do atual lixão. O terreno é relativamente plano, com pelo menos 1,5 hectare, dimensão que pode se estender, e a vegetação predominante é do tipo capoeira. Quanto ao proprietário do terreno, o Sr. Rainério não soube informar quem seja. Para caracterizar a composição granulométrica do solo foi realizada uma sondagem a trado (TON-04 S1) na coordenada W 67°48'14,6" e S 2°51'41,3" (**Foto 7.7.3.3**).

Foto 7.7.3.3 – Sondagem TON 04 S1 realizada em terreno onde foi avaliada a favorabilidade técnica para implantação do aterro sanitário de Tonantins

Como a profundidade do nível d'água local foi estimada, com base em observações do relevo, entre 15 e 20 m, a equipe decidiu não aprofundar a sondagem, paralisada aos 4 m, devido à falta de expectativa em alcançar o nível freático, limitando-se apenas a analisar a composição granulométrica do solo, e verificar se a distância entre a superfície do terreno e o nível freático estimado atendia ao valor mínimo recomendado pelas normas técnicas relativas à construção e operação de aterros sanitários (ABNT NBR's 10157/87 e 13896/97).

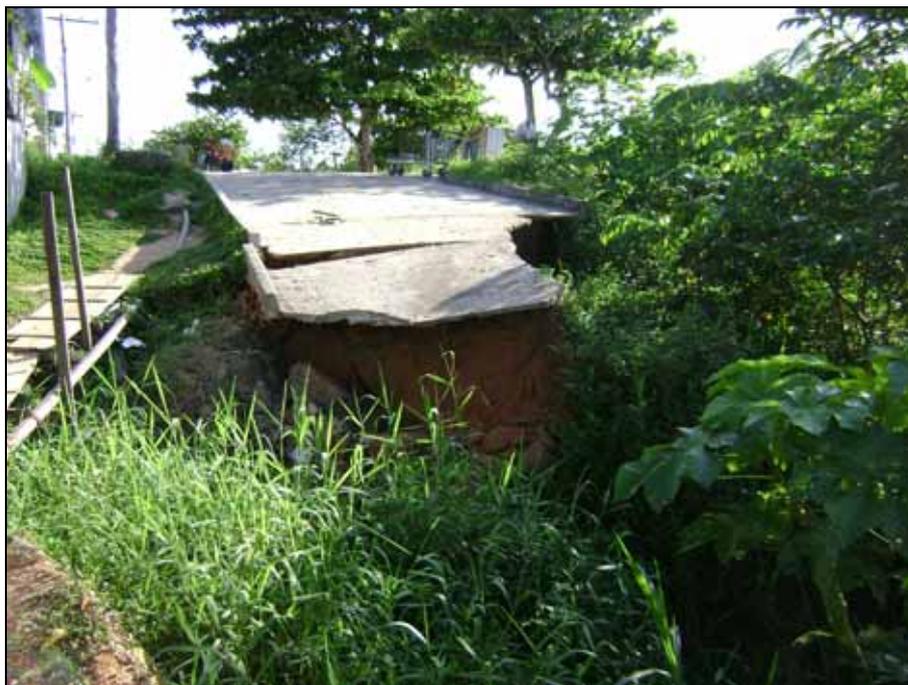
Foto 7.7.4.1 – Vista do trecho destruído da rua Frei Ludovico em virtude de escorregamento de terra no talude fluvial adjacente.

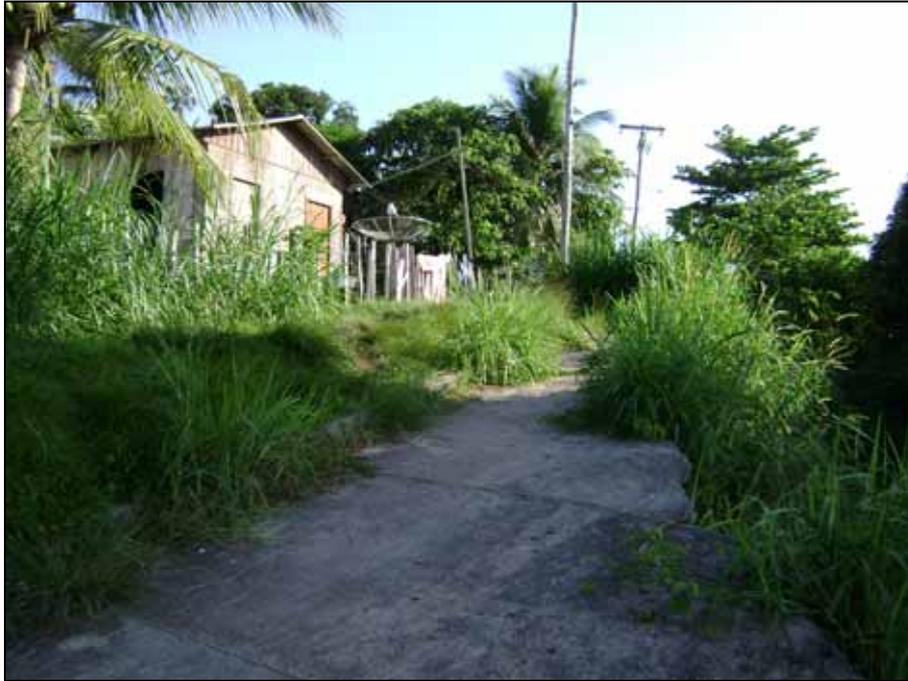
Foto 7.7.4.2 – Moradias sob alto risco na borda do talude íngreme que margeia a rua Frei Ludovico.

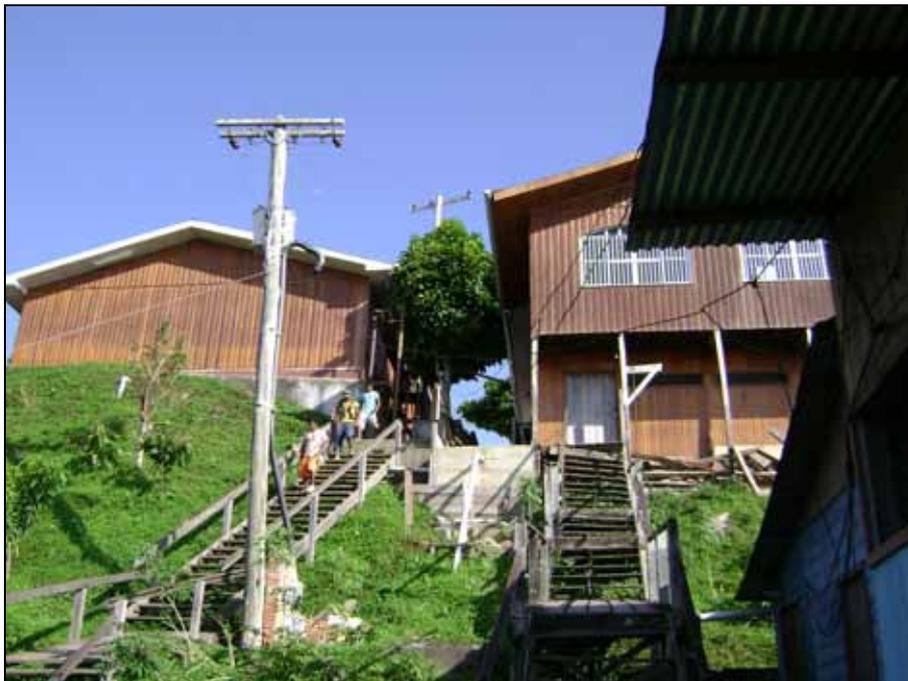
O trecho desta rua que se estende desde as escadarias do terminal flutuante (coordenadas S 02°51'42,5" / W 67°46'14,7") até cerca de 150 m a jusante (coordenadas S 02°51'40,1" / W 67°46'10,8") também pode ser considerado de alto risco de escorregamento. Esse trecho está assentado no alto de um talude íngreme arenoso, com pouca cobertura vegetal nas encostas, com cerca de 15 m de altura, situação que coloca em risco a estabilidade de 7 moradias e dois estabelecimentos comerciais localizados muito próximos à borda do talude. Além disso, na meia encosta, também vulnerável a escorregamentos de terra, observa-se as instalações de um frigorífico de peixe. Um dos moradores do local relatou que a sua casa já foi desnivelada pelo recalque do terreno ocorrido durante a última cheia (**Foto 7.7.4.3**).

Foto 7.7.4.3 – Moradias em situação de risco na rua Getúlio Vargas, cujo traçado acompanha talude íngreme do rio Solimões.

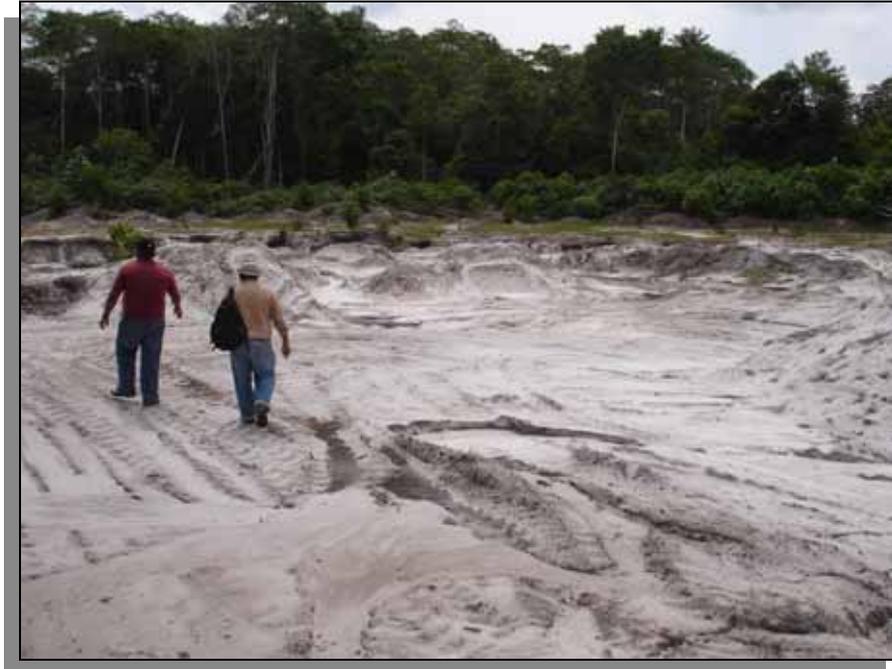
Situado na margem da estrada de acesso à comunidade de São Francisco, na coordenada S 02°51'57,0" e W 67°47'28,5", o areal Quatro Irmãos (**Anexo XIX e Foto 7.7.5.1**) começou a ser explorado no ano de 2002, sendo que a extração da areia é feita apenas sob encomenda. O responsável pelo local, Sr. Glaucir, não soube informar o volume já extraído nem a espessura da camada de areia. O terreno possui cerca de 2,0 hectares e está parcialmente coberto por vegetação.

A areia é escura na superfície e mais clara conforme se escava, provavelmente devido à cobertura de matéria orgânica. Uma análise visual e tátil mostra que a areia é bem selecionada e possui granulometria média a grossa. Apenas a porção mais clara é utilizada na construção civil, enquanto a porção mais escura é destinada a aterros. Para melhor caracterização, foi coletada uma amostra da areia mais clara (TON-02) e enviada para análise granulométrica no laboratório da EMBRAPA em Manaus, a qual indicou que o material explorado pelo Areal Quatro Irmãos é classificado como areia grossa, composto 89,6% por areia e 10,4% por argila e silte (**Anexo IX**).

Foto 7.7.5.1 – Vista do Areal Quatro Irmãos, localizado na estrada de São Francisco.

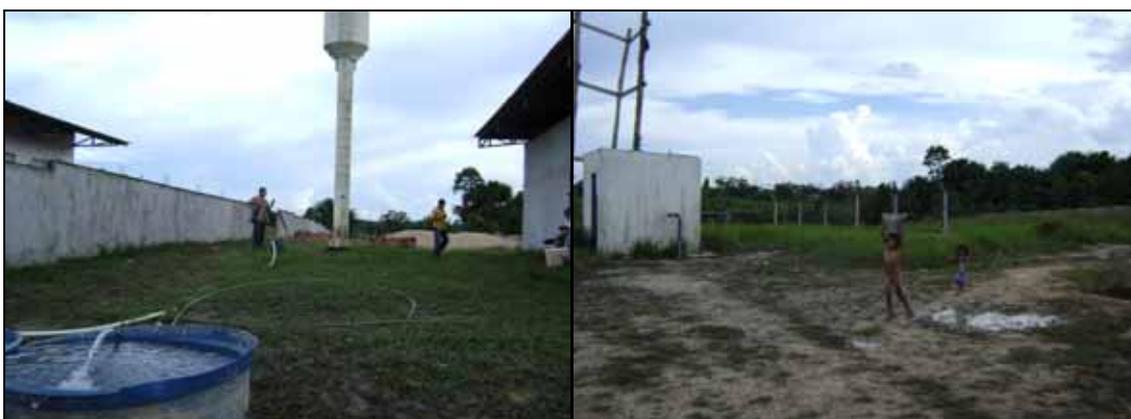
Figura 7.8.2.3 – À esquerda, poço do Hospital Estadual, que fornece água para moradores do bairro São José; à direita, menina carrega água do poço do hospital, tendo ao seu lado o poço do DAA PT-10, desativado havia seis meses.

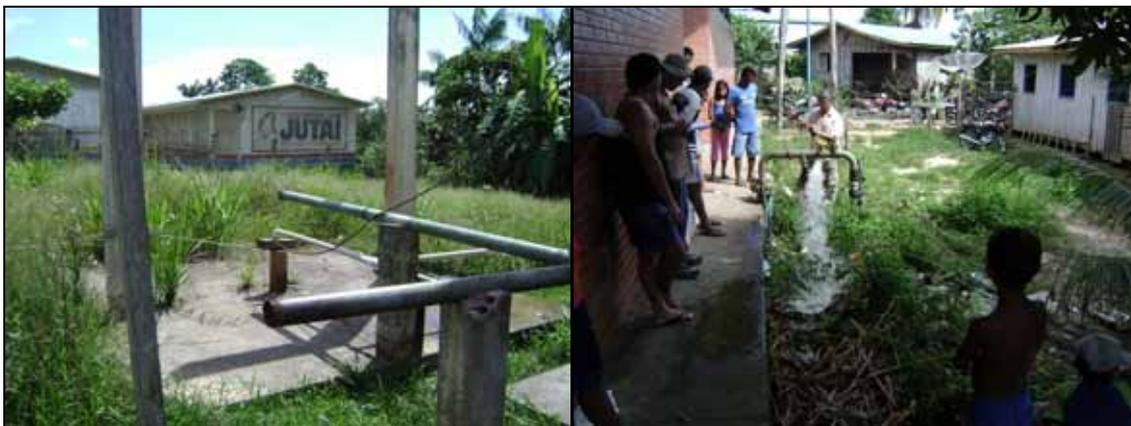
Na vila de Copatana, com cerca de 1.200 pessoas, a população é abastecida a partir de poço público que alimenta reservatório de concreto de 30m³, de onde a água é distribuída, sem cloração, para as residências. O poço está situado em local isolado, sem fonte contaminante próxima, porém não possui tampa de proteção. Seu funcionamento era intermitente, dependendo da existência de óleo diesel para o gerador que aciona sua bomba (**Figura 7.8.2.4**). O fornecimento do combustível, por parte da Prefeitura de Jutai, não era constante: no momento da visita havia três meses que a Prefeitura não enviava o combustível, fazendo com que os moradores o adquirissem às suas expensas.

Figura 7.8.2.4 – À esquerda, poço da vila Copatana, sem fonte contaminante no entorno, porém sem tampa de proteção; à direita, poço DAA PT-02, ao lado do Mercado Municipal, muito próximo a lixo do mercado e a palafitas com esgoto a céu-aberto.

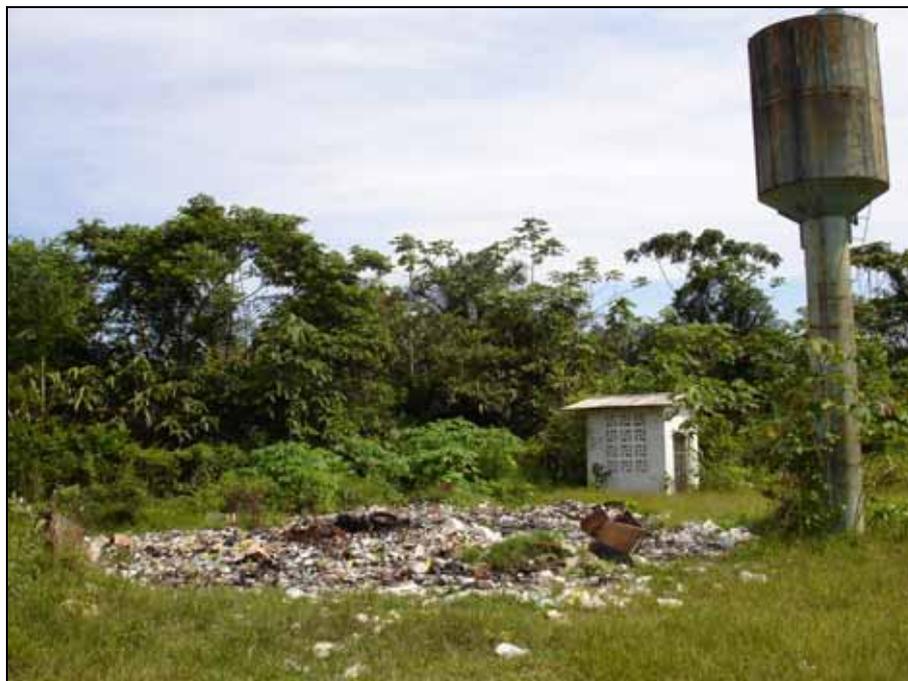
Foto 7.8.3.2 – Vista do local utilizado como DRS (lixreira a céu-aberto) de Jutai

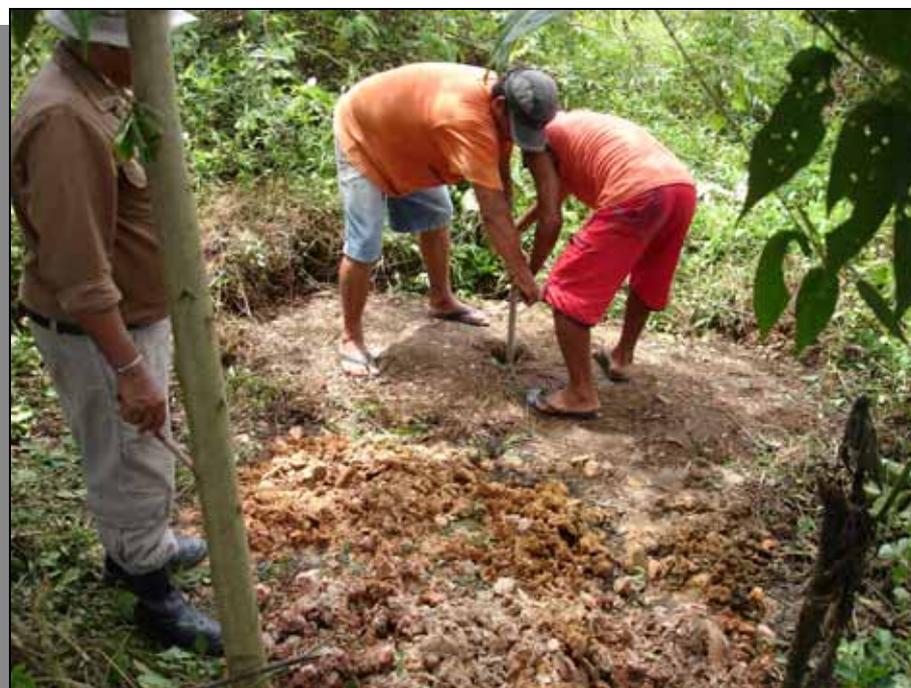
Para se tentar determinar o nível d'água local, avaliar a presença de indícios de contaminação no lençol freático e caracterizar a composição granulométrica do solo, fator que indica a facilidade de infiltração e percolação de fluídos em subsuperfície, foi realizada uma sondagem a trado (JUT-01 S1) na coordenada S 02°46'12,5" e W 66°45'36,7", conforme ilustrado na **Foto 7.8.3.3**.

Como a profundidade do nível d'água local foi estimada, com base em observações da topografia e relatos de moradores da região, entre 11 e 14 m, a equipe decidiu não aprofundar a sondagem, paralisada aos 4 m, devido à falta de expectativa em alcançar o nível freático, limitando-se apenas a analisar a composição granulométrica do solo, e verificar se a distância entre a superfície do DRS e o nível freático estimado atendia ao valor mínimo recomendado pelas normas técnicas (ABNT NBR's 10157/87 e 13896/97). Desta forma, não foi possível coletar amostras de água subterrânea no local para se avaliar se o lençol freático está sendo impactado pela lixeira de Jutai.

A análise tátil e visual do solo atravessado pela sondagem indica que o mesmo é essencialmente argiloso a argiloarenoso até a profundidade atingida (4 m), ideal para servir de substrato a um DRS (**Tabela 7.8.3.1**).

Foto 7.8.3.3 – Sondagem JUT-01 S1 realizada na área da lixeira de Jutai

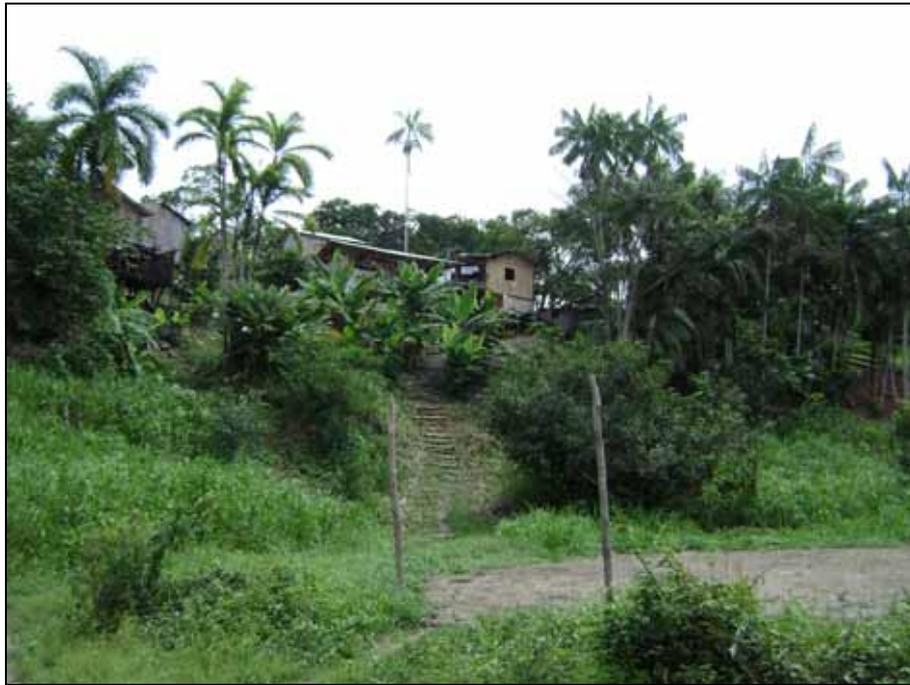
Em um beco existente no final desta rua, no bairro Mariano, no entorno da coordenada geográfica S 02°44'35,2" e W 66°45'59,8", numa extensão aproximada de 70m, observam-se seis moradias (barracos de madeira), em estado precário, ancoradas numa encosta algo íngreme de um pequeno igarapé (sem nome) que demarca o limite jusante da zona urbana de Jutai (**Foto 7.8.4.1**). A altura do talude no local varia de 6 a 8m; apesar de sua inclinação não ser acentuada, a precariedade dos barracos, aliado à esparsa cobertura vegetal que pouco protege a encosta, faz com que essa área possa ser considerada como de risco médio de escorregamento e, conseqüente, desabamento das moradias.

Foto 7.8.4.1 – Vista de barracos de madeira precariamente ancorados numa encosta de um beco existente no final da rua Nova (ou rua Mendes), no bairro Mariano.

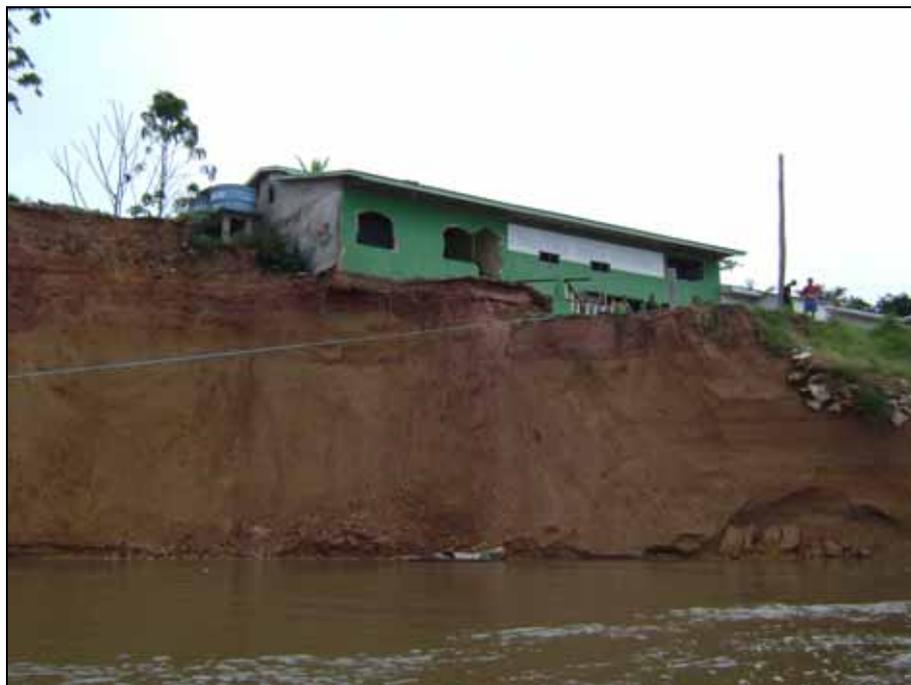
Trata-se de um processo natural, associado à elevada inclinação do talude, à forte correnteza do rio Solimões e à composição do perfil vertical do barranco, que é formado por areia inconsolidada na base e na parte média e por argila arenosa no topo. Com a evolução da erosão fluvial, tal configuração provoca a instabilidade e a perda de resistência da encosta, pois a areia da base está completamente exposta e pode ser facilmente desagregada pelo forte fluxo do rio Solimões. Desta forma, todo o pacote superior a esta camada arenosa estará sujeito à ruptura, por falta de sustentação na base, com conseqüente desabamento das

instalações assentadas sobre ele. Este tipo de movimento de massa ao longo das margens íngremes do rio Solimões é muito comum na região, sendo conhecido como “terras caídas”.

Foto 7.8.4.2 – Vista frontal do talude sub-vertical do rio Solimões, na orla de Jutaí, que sofreu recuo e ruptura planar (“terras caídas”) que afetou as fundações do prédio do Frigorífico Souza Gutierrez, abandonado por isso.

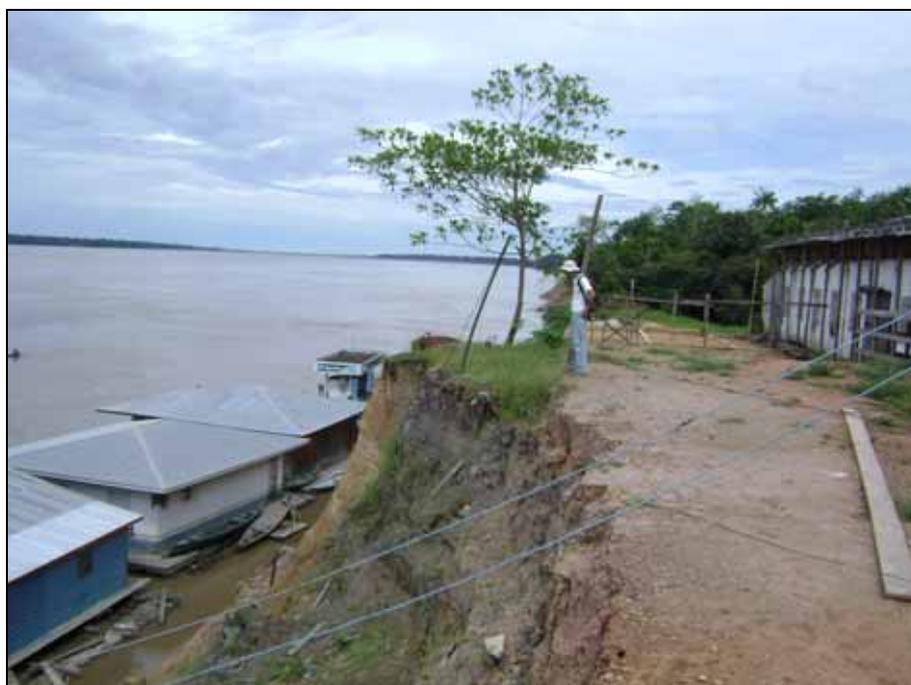
Foto 7.8.4.3 – Vista lateral do talude sub-vertical que constitui parte da área de risco iminente de escorregamento, observando-se à direita o prédio da serraria e, à esquerda, flutuantes que podem ser afetados por futuras rupturas desse talude.

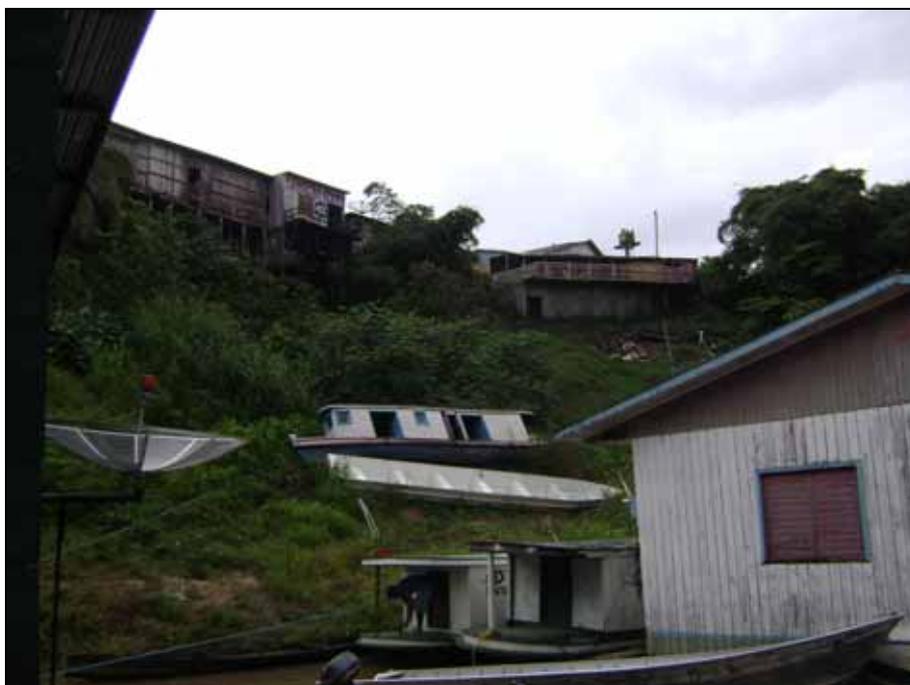
Foto 7.8.4.4 – Vista dos fundos da rua 7 de Março, a montante do Porto de Jutaí, com instalações residenciais e comerciais ancoradas em encosta íngreme, sujeita a escorregamentos.

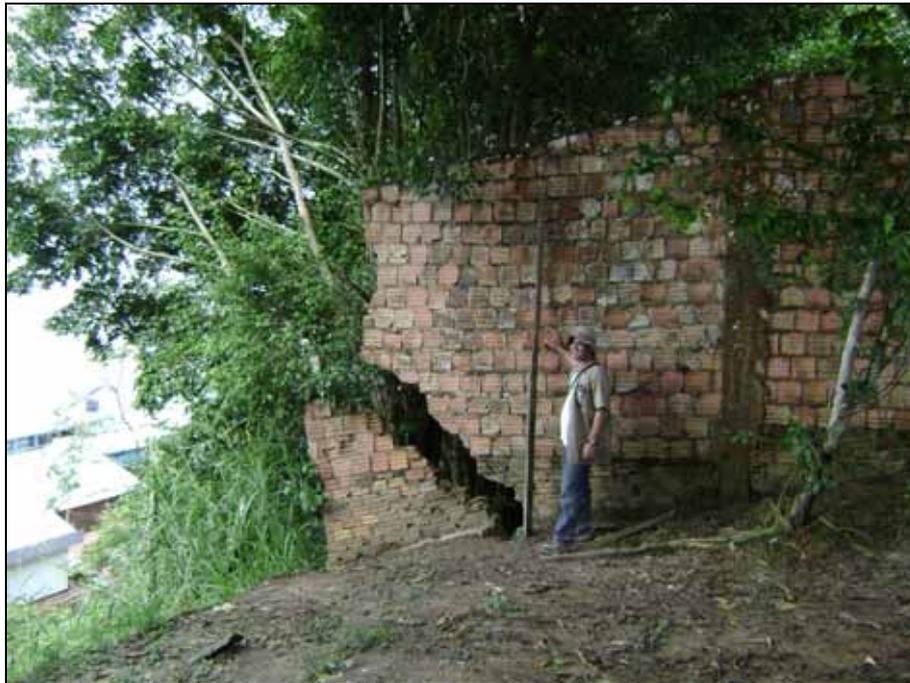
Foto 7.8.4.5 – Detalhe de muro rompido nos fundos do terreno de uma serraria situada na rua 7 de Março, em área de risco médio de escorregamento de encostas.

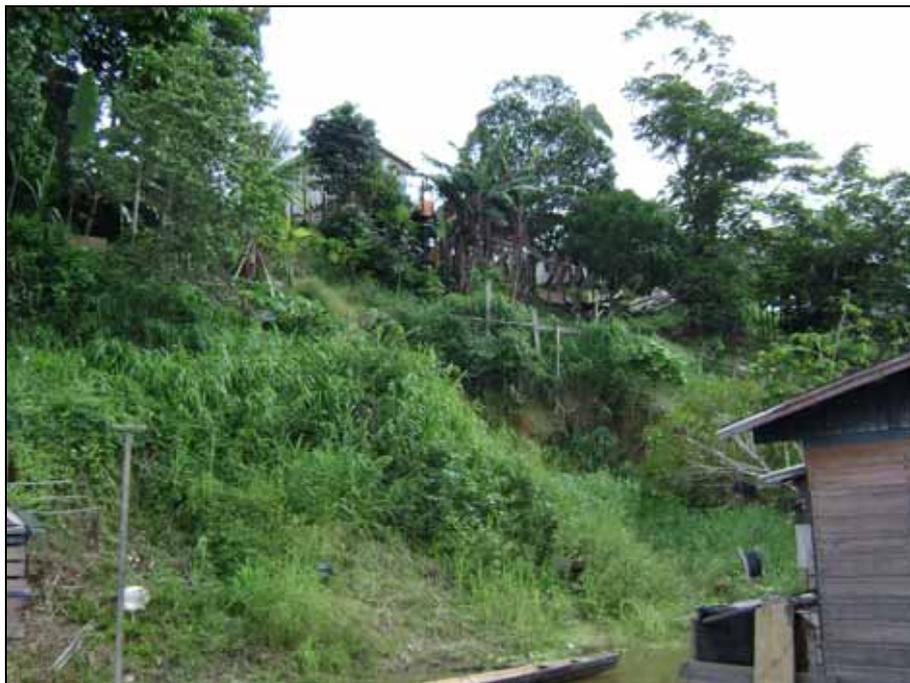
Ao longo desta rua, no trecho em que ela margeia o rio Jutaí, numa extensão de cerca de 230m, observam-se 12 moradias (barracos de madeira) em situação instável, assentadas sobre encosta com até 10m de altura e declividade média, considerada como área de risco médio de escorregamento (**Foto 7.8.4.6**). A cobertura vegetal sobre as paredes da encosta atenua os riscos, porém o lançamento de águas servidas nessa mesma encosta, observada em canos nos fundos de algumas moradias, contribui para a formação de ravinas e a desestabilização do terreno, já naturalmente suscetível a movimentos de massa.

Foto 7.8.4.6 – Vista do talude fluvial existente nos fundos da rua Belo Ferreira, na margem do rio Jutai, em área de médio risco de escorregamento, onde estão instaladas 12 moradias.

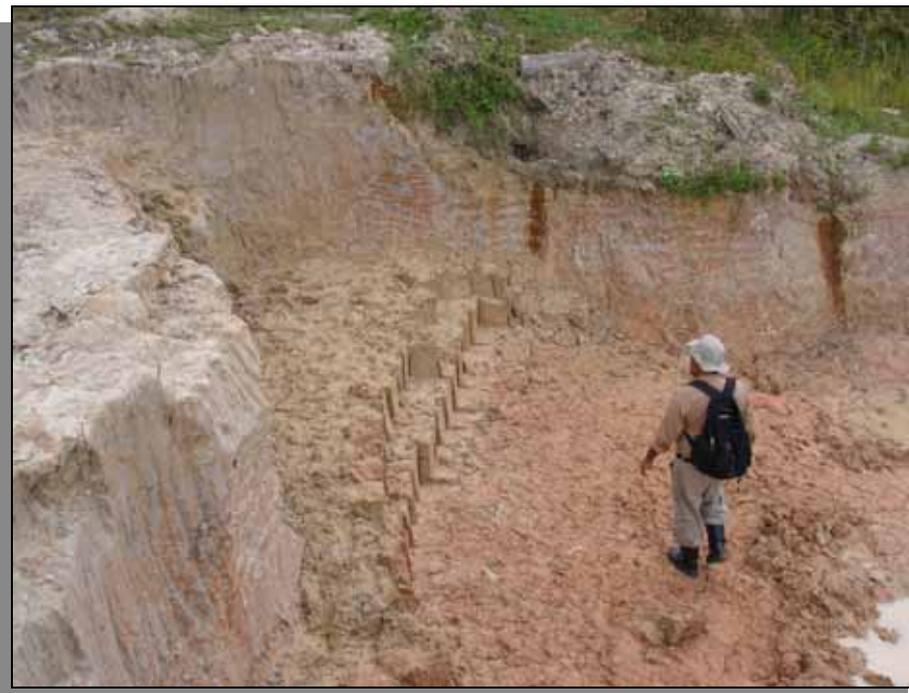
Desde o início das atividades da olaria, a argila utilizada é extraída de terreno próprio, que possui cerca de 1,5 ha, sendo que a área em exploração é um talude a 15 m do galpão, com aproximadamente 1.500 m² por 2,0 m de espessura (**Foto 7.8.5.2**).

A argila é de cor branca, com pontos oxidados de coloração alaranjada, bastante plástica e, tatilmente, possui baixo teor de quartzo. Para uma melhor caracterização, foi coletada uma amostra da mesma (JUT-03) e enviada para ensaios cerâmicos preliminares, os quais indicaram que essa argila tem uso recomendado para cerâmica vermelha ou refratária (**Anexo V**).

Foto 7.8.5.2 - Corte em talude de onde é extraída a argila utilizada na olaria do Paulão

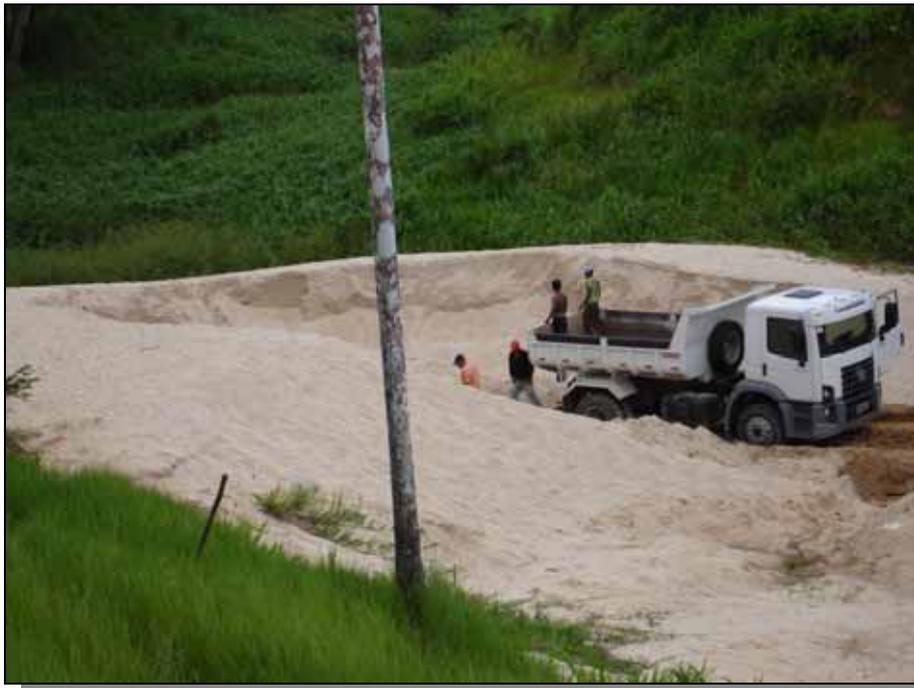
O responsável pelo areal, Sr. Charles, informou que a exploração teve seu início três meses antes da visita da equipe técnica, e que o volume médio mensal retirado é de 200 m³, o suficiente para atender apenas à demanda do município. Após extraída, a areia é estocada em um terreno próximo à margem direita do rio Solimões, de onde é comercializada (**Foto 7.8.5.3**).

Uma análise tátil e visual mostra que a areia extraída é branca, bem selecionada, composta quase unicamente por quartzo e possui granulometria média. Para melhor caracterização foi coletada uma amostra (JUT-04) e enviada para análise granulométrica no laboratório da EMBRAPA em Manaus, a qual indicou que o material explorado pelo areal do Charles é classificado como areia grossa, composto 98% por areia e 2 % por argila e silte (**Anexo IX**).

Foto 7.8.5.3 – Depósito do areal do Charles, localizado na margem direita do rio Solimões.

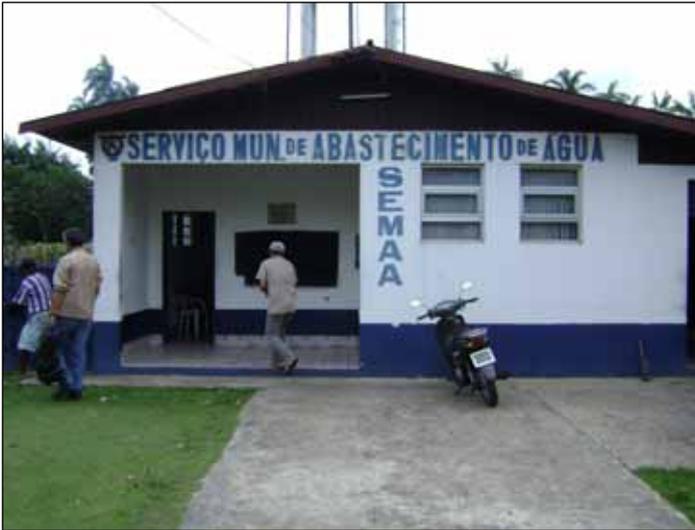
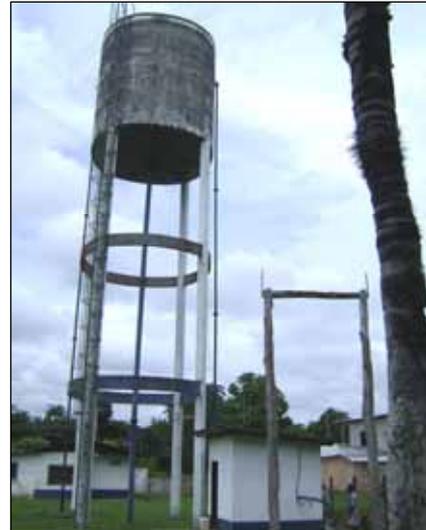
Figura 7.9.2.1 – À esquerda, sede do SEMAA em Fonte Boa; à direita, reservatório de alvenaria, de 100m³, situado no pátio da empresa ao lado das instalações do poço PT-8.
