**AVALIAÇÃO DAS ÁGUAS DE ABASTECIMENTO PÚBLICO, DA
DESTINAÇÃO DOS RESÍDUOS SÓLIDOS, DAS ÁREAS DE
RISCO GEOLÓGICO E DOS INSUMOS MINERAIS PARA
CONSTRUÇÃO CIVIL NAS SEDES DOS MUNICÍPIOS
SITUADOS NA REGIÃO DO ALTO SOLIMÕES (AM)**

Manaus, 2009

CPRM – SERVIÇO GEOLÓGICO DO BRASIL

CPRM – SERVIÇO GEOLÓGICO DO BRASIL
Superintendência Regional de Manaus

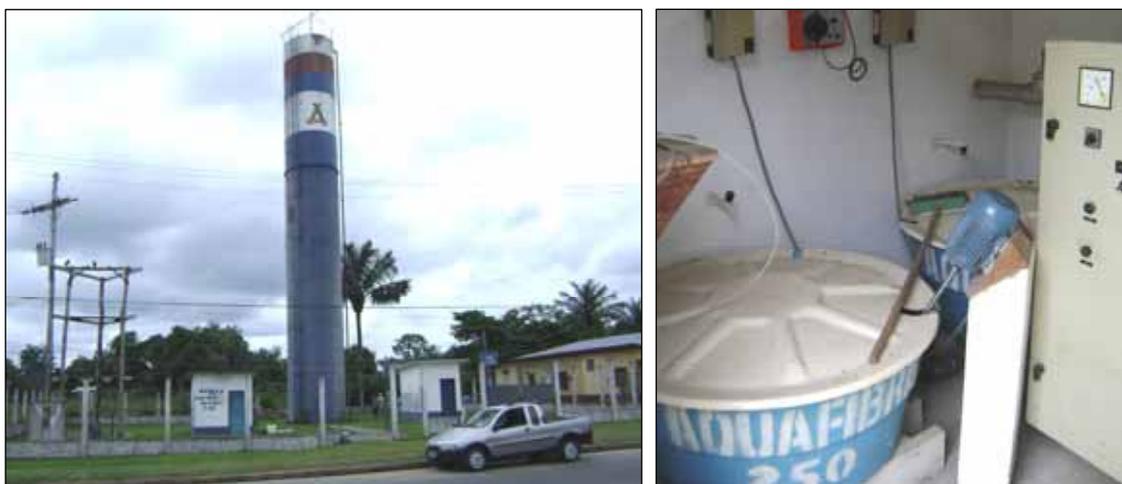
Nove dos treze poços públicos e os poços do Hospital Manoel Lemos, do Hotel Francis e das quatro escolas visitadas apresentam boa proteção sanitária: estão em terreno cercado e possuem tampas de proteção e laje de concreto. Existem casas de cloração em dois poços públicos, no PT-1 e no PT-6, mas estas nunca foram colocadas em operação (**Figura 7.9.2.2**). Os poços do SEMAA PT-2 e PT-3 não estão cercados; além disso, o PT-3 não possui tampa e o PT-1 apresenta laje de proteção em mau estado de conservação, com muitas rachaduras (**Figura 7.9.2.3**).

Figura 7.9.2.2 – À esquerda, vista do terreno onde se situa o poço PT-10, que apresenta boa proteção sanitária, situado ao lado de reservatório de aço de 100m³; à direita, casa de cloração, ao lado do poço PT-6, que nunca entrou em operação.

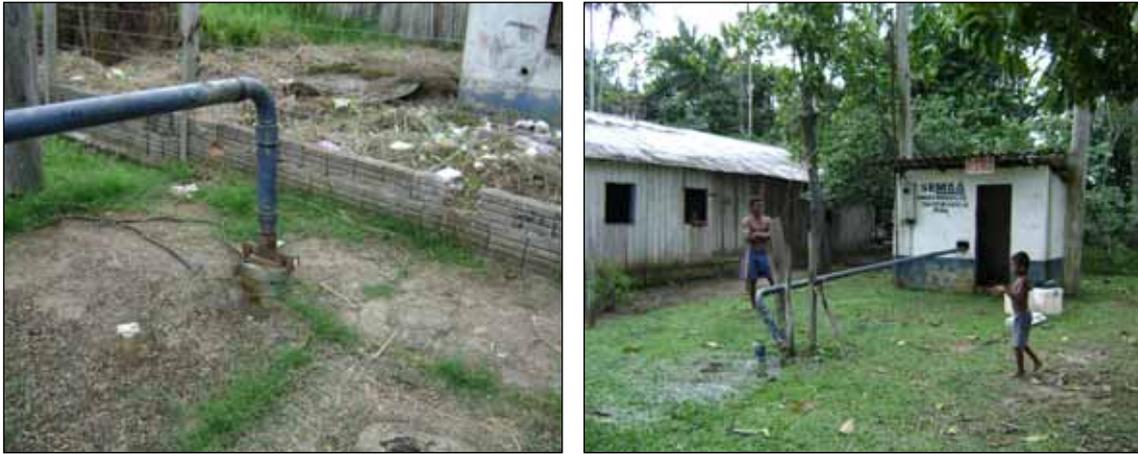
Figura 7.9.2.3 – À esquerda, detalhe das rachaduras da laje do poço PT-1; à direita, o poço PT-2, que não está cercado mas se encontra protegido no interior da casa de comando.

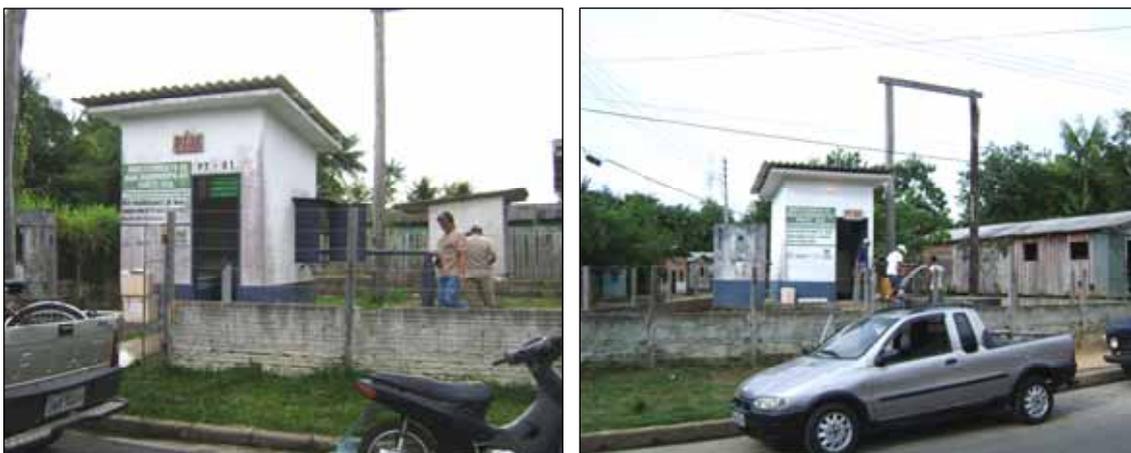
Os testes de coliformes detectaram a presença dessas bactérias nas águas de cinco dos onze poços amostrados: PT-1, PT-6, PT-9, PT-13 e no poço comunitário da Vila Martinho (**Figura 7.9.2.4**). Além disso, os poços PT-1, PT-13 e o da Vila Martinho apresentaram concentrações de sódio (Na) e alcalinidade sugestivas de início de processo de contaminação química (**Tabela 7.9.2.2**). Portanto, os dados indicaram que 38% dos poços públicos de Fonte Boa estão contaminados por coliformes, devendo-se, com urgência, tomar as providências necessárias para a eliminação do problema, já que esse tipo de contaminação pode ser eliminado com uma medida simples: a cloração das águas.

Figura 7.9.2.4 – Vista dos terrenos de dois poços em que foi detectada presença de coliformes nas águas: à esquerda, poço PT-1 e, à direita, poço PT-6.

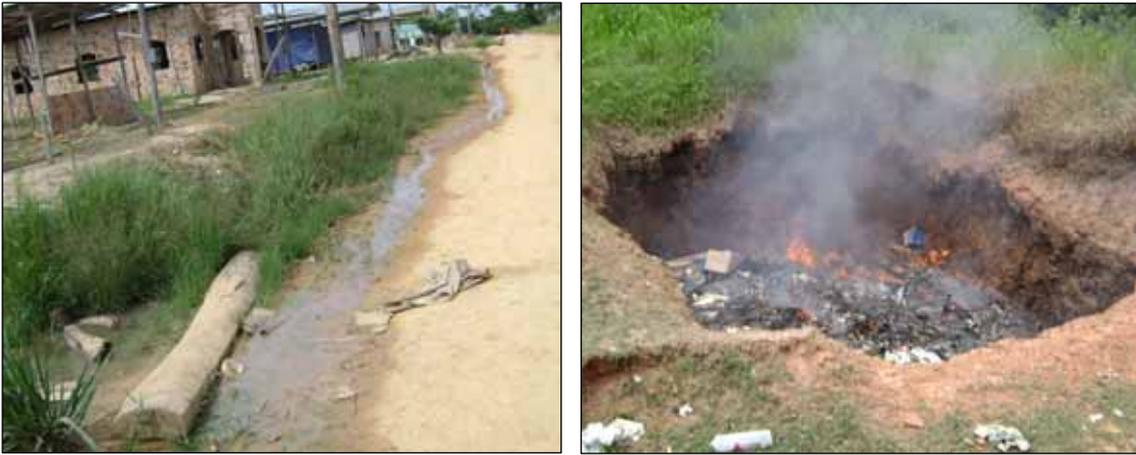
Apesar da boa qualidade físico-química comprovada para as águas de abastecimento público em Fonte Boa, observou-se, no entorno de alguns poços, potenciais fontes de contaminação das águas subterrâneas, como fossas, valas negras e, até mesmo, lixo hospitalar sendo queimado num buraco a 20m da boca do poço do Hospital Manoel Paes de Lemos (**Figura 7.9.2.5**). Estas fontes devem ser eliminadas prontamente pelos gestores desses poços, de modo a garantir a permanência da boa qualidade das águas servidas à população, e prevenir futuras contaminações do aquífero.

Figura 7.9.2.5 – Fontes de contaminação da água subterrânea em Fonte Boa: à esquerda, vala negra próxima ao poço comunitário da Vila Martinho; à direita, lixo hospitalar sendo queimado a 20m da boca do poço do Hospital Manoel Paes de Lemos.

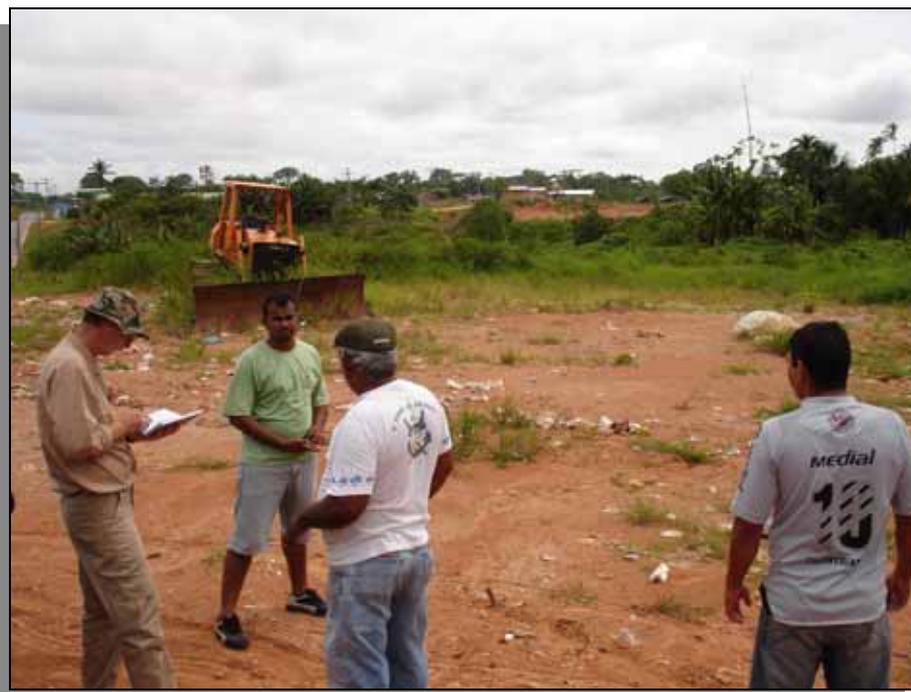
O antigo depósito, que foi utilizado por nove anos, se situa em um terreno de aproximadamente 1,0 ha localizado na estrada da Baré, a 2 km do centro da cidade, na coordenada S 02°30'46,6" e W 66°04'42,6" (**Anexo XXIII**). O mesmo foi desativado devido ao crescimento populacional urbano, que atingiu suas proximidades: ao seu redor é possível observar a presença de várias residências. A vegetação no entorno é tipo capoeira e há um igarapé 10 m do limite do terreno. O acesso ao local é livre e, mesmo com a desativação da área e seu aterramento, ainda se observam restos dos resíduos depositados (**Foto 7.9.3.1**).

Foto 7.9.3.1 – Antigo DRS do município de Fonte Boa, desativado no início de 2008.

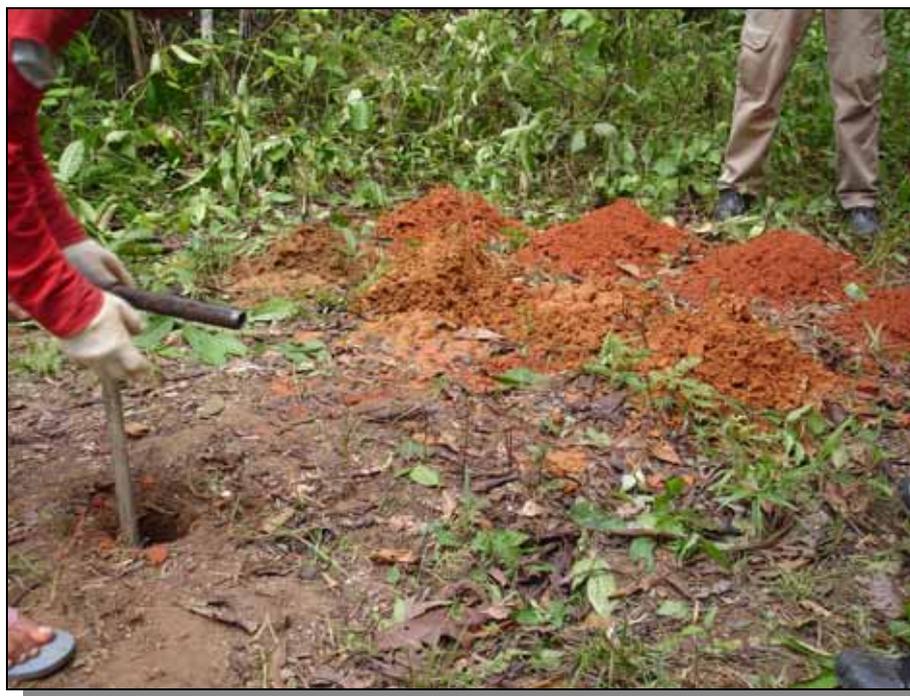
Após a conclusão da sondagem FBO-03 S1 foram coletadas seis amostras de solo, uma de cada horizonte mais representativo, as quais foram enviadas para análises granulométricas no laboratório da EMBRAPA em Manaus. O material atravessado pela sondagem FBO-03 S2 não foi amostrado por ser extremamente similar ao observado na sondagem anterior. Segundo os resultados das análises, corroborando as descrições táteis e visuais feitas pelos técnicos no campo, o solo no local pode ser assim classificado: argiloso até os 3,0 m de profundidade; e francamente arenoso entre 3,0 m e 8,0 m (**Anexo IX**).

Foto - 7.9.3.3 – Sondagem FBO-03 S1 realizada na área selecionada para construção do Aterro Sanitário de Fonte Boa.

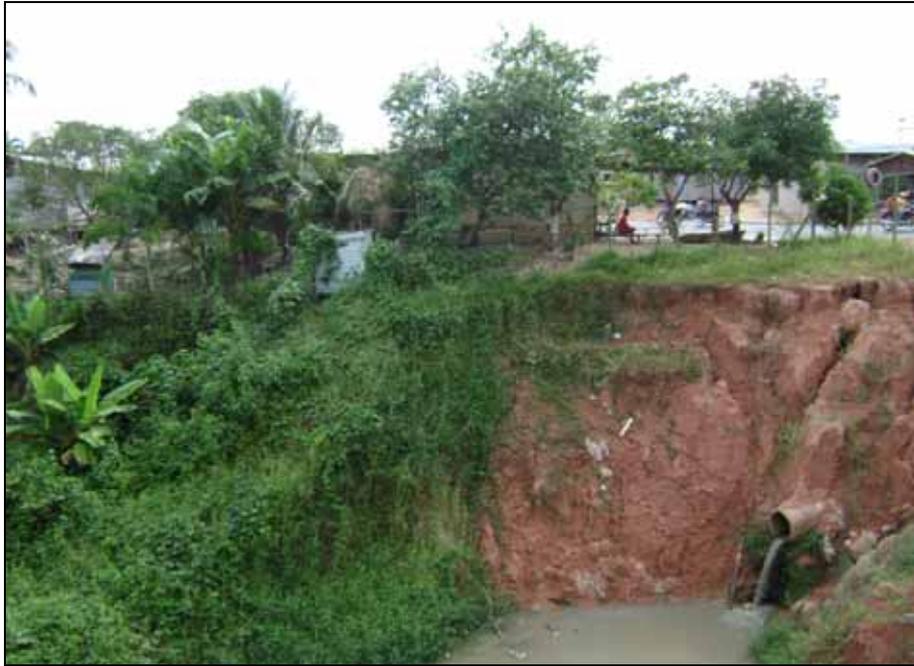
Esta rua, que se inicia na Estrada da Baré, está muito próxima da margem direita (barranco íngreme) de um pequeno igarapé, que teve seu canal bastante aprofundado pelo mau dimensionamento de uma canaleta de drenagem pluvial instalada há cerca de dez anos (**Foto 7.9.4.1**). Esse processo erosivo linear remontante (voçoroca), iniciado no cruzamento do igarapé com a Estrada da Baré (coordenada S 02°30'49,3" e W 66°05'10,6"), encontra-se em evolução: ao longo da voçoroca formou-se um grande vale de encostas íngremes que tendem a desestabilizar nos períodos chuvosos, com consequentes escorregamentos de terra. Na margem direita desse vale, que se estende por mais de 300 m, até a ilha fluvial fronteira à cidade, foi observada a existência de cerca de 30 moradias na rua 1, em área considerada como de alto risco de escorregamento. O lançamento das águas servidas dessas moradias nas paredes íngremes da voçoroca, como observado em alguns locais, também contribui muito para a instabilização das encostas (**Foto 7.9.4.2**).

Foto 7.9.4.1 – Cabeceira da voçoroca que margeia os fundos da rua 1, no bairro Pai Sabá. Observar a canaleta de drenagem de águas pluviais responsável pelo desencadeamento do processo erosivo e, ao fundo, a Estrada da Baré.

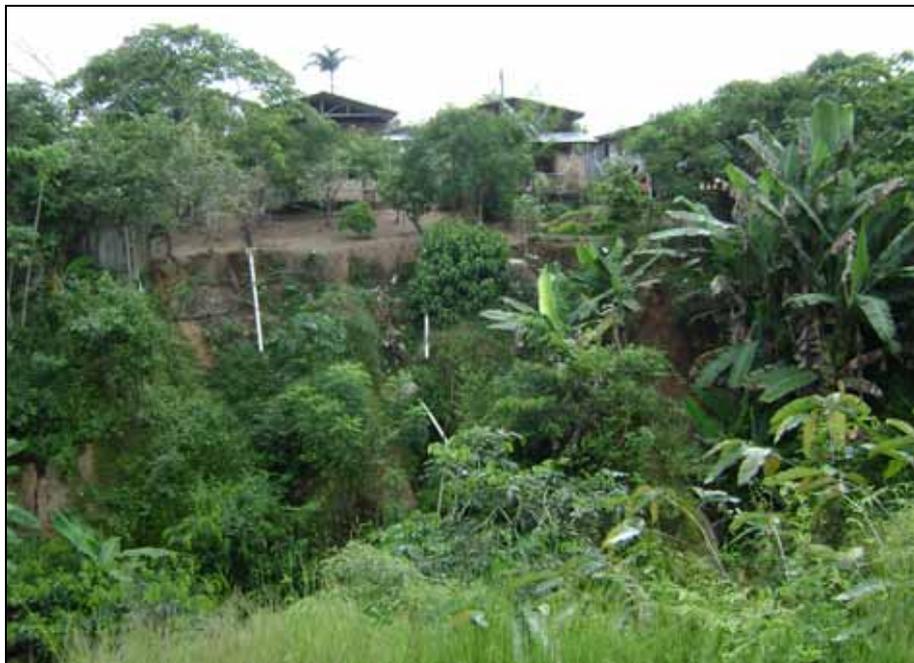
Foto 7.9.4.2 – Voçoroca profunda paralela à rua 1. Observar os canos que lançam as águas servidas de algumas residências diretamente nas paredes da voçoroca, contribuindo para sua maior desestabilização.

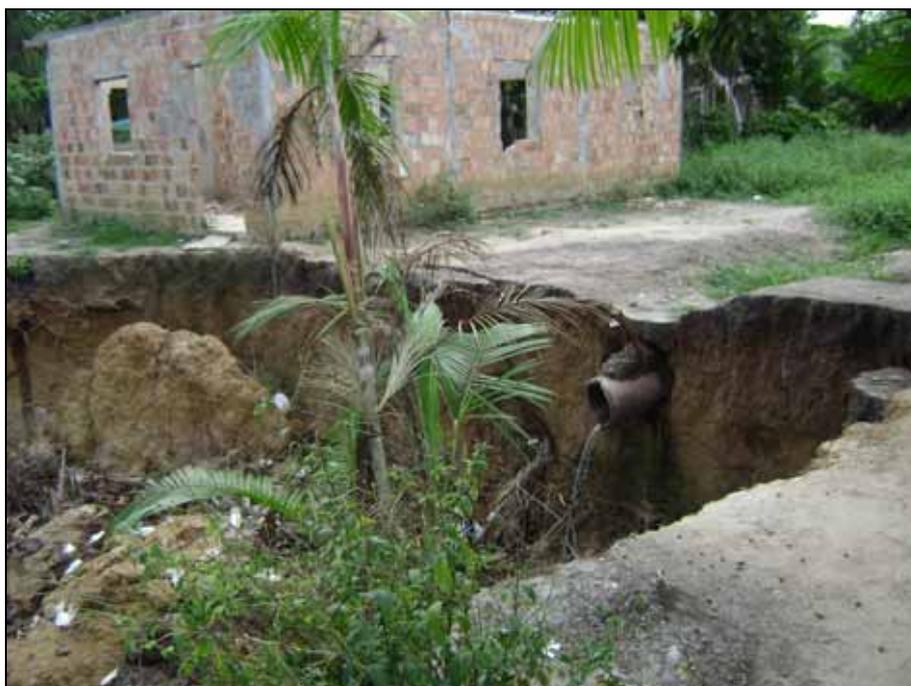
Ainda no bairro Sabá, com início na coordenada geográfica S 02°30'40,5" e W 66°05'04,1", ocorre situação similar à encontrada na rua 1, descrita anteriormente, onde uma tubulação de águas pluviais e de águas servidas desencadeou um processo erosivo linear remontante, do tipo voçoroca, que se encontra em franca evolução. Duas residências situadas na cabeceira dessa voçoroca estão sob risco de desmoronamento; uma delas, que estava em construção, foi abandonada (**Foto 7.9.4.3**).

Foto 7.9.4.3 – Cabeceira de voçoroca, existente no bairro Pai Sabá, onde se observa a tubulação de águas pluviais e servidas responsável pelo início do processo erosivo, que avança em direção a uma construção já abandonada.

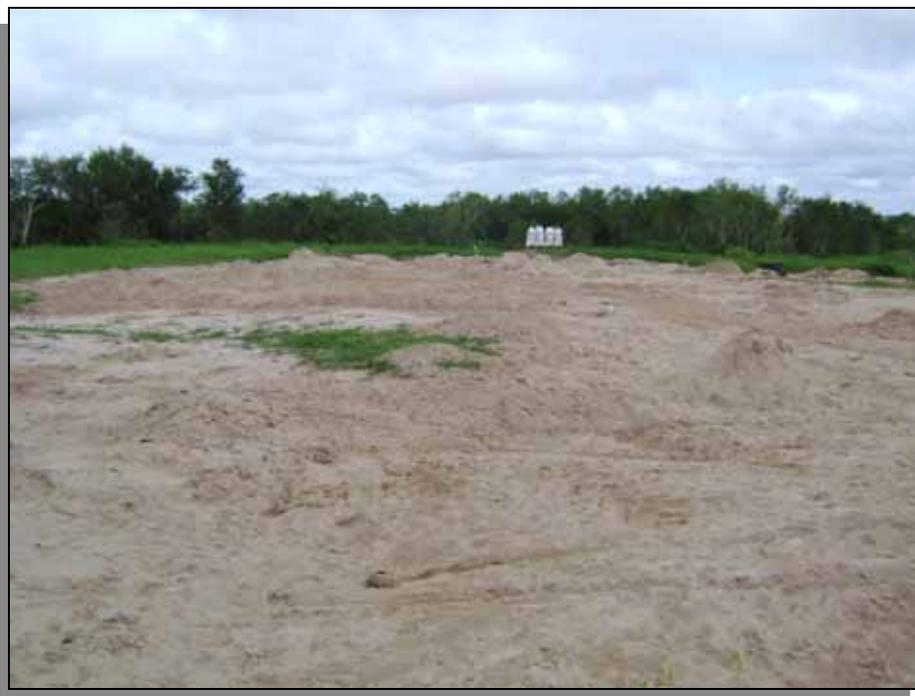
Localizado no entorno da coordenada geográfica S 02°30'37,6" e W 66°05'11,2", o areal, explorado de forma artesanal em Fonte Boa, é um depósito aluvionar resultante de um processo erosivo, ainda em evolução, na calha de um igarapé sem nome (**Foto 7.9.5.7**), cuja nascente está situada na estrada da Baré, no bairro Pai Sabá. A área em exploração compreende aproximadamente 6 ha.

Foto 7.9.5.7 – Depósito aluvionar de um igarapé sem nome, de onde é extraída a areia utilizada para construção civil em Fonte Boa.

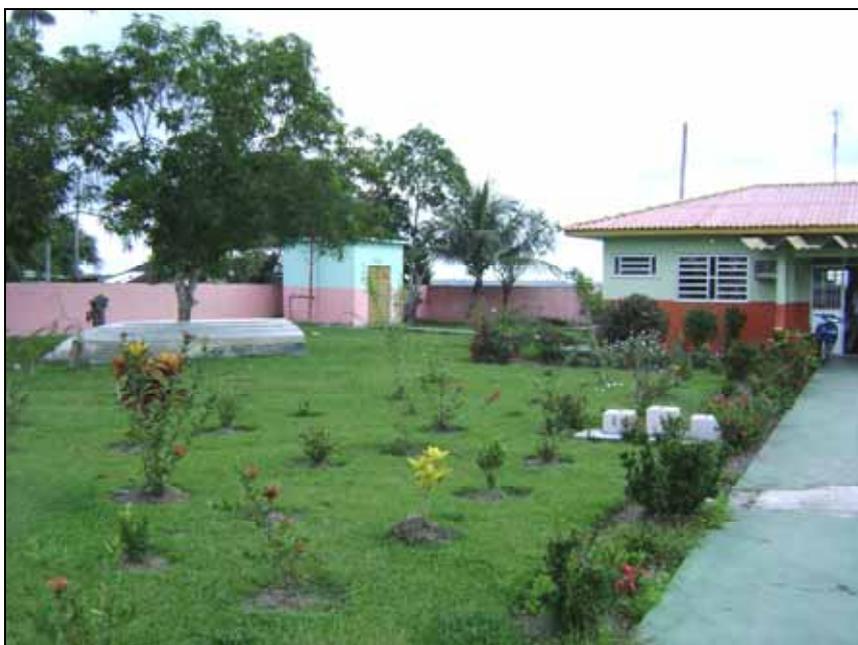
Figura 7.10.2.1 – Vista do terreno da sede do SAAE de Uarini, observando-se ao fundo, à esquerda, o poço de abastecimento público PT-3.

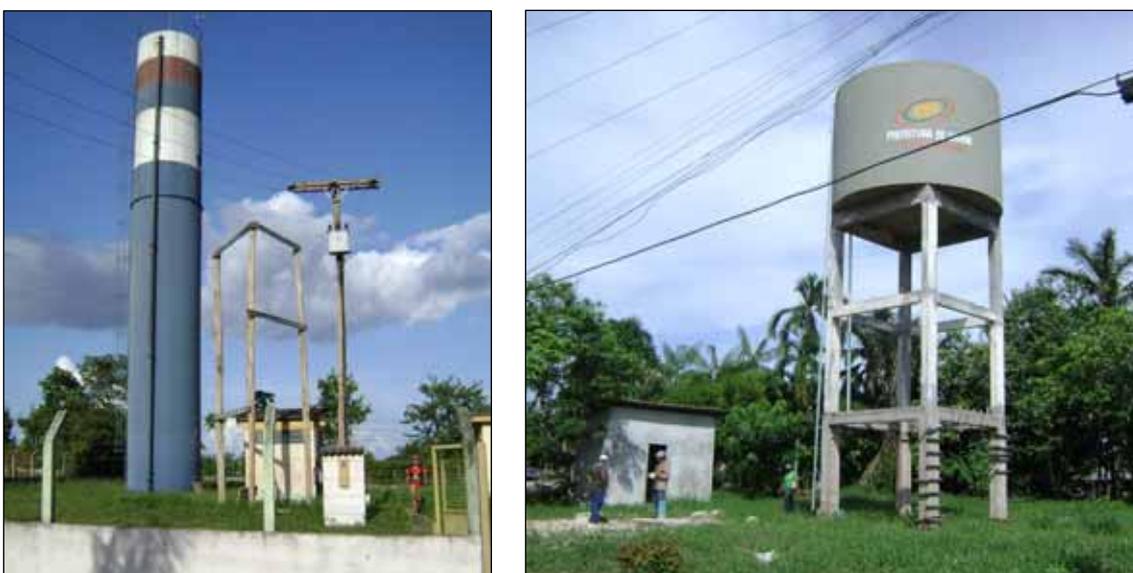
Figura 7.10.2.2 - À esquerda, caixa d'água cilíndrica de 100 m³ ao lado do poço do SAAE PT-8; à direita, caixa d'água suspensa de 50 m³ ao lado do poço PT-10, que ainda não havia entrado em operação.

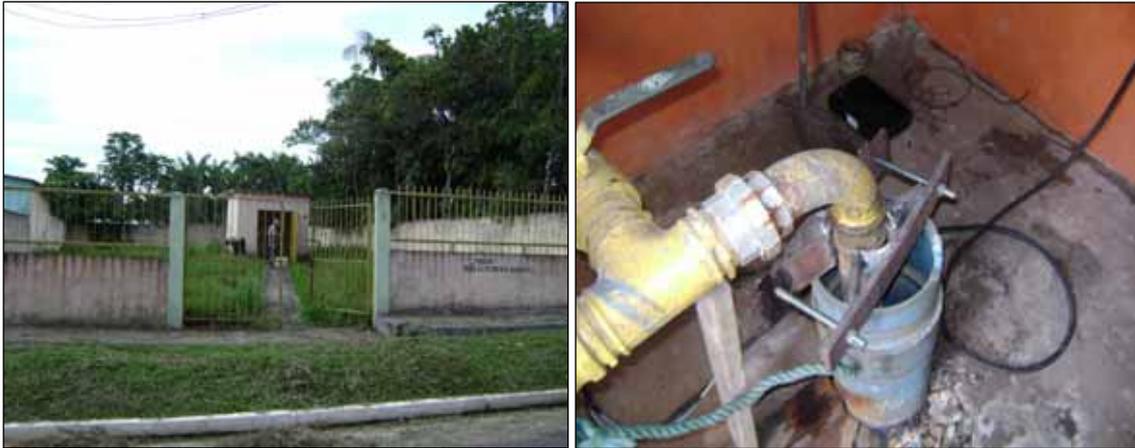
Figura 7.10.2.3 – À esquerda, vista da entrada do terreno onde está situado o poço PT-5 do SAAE, sem fontes contaminantes nas proximidades; à direita, poço PT-9, sem tampa de proteção.

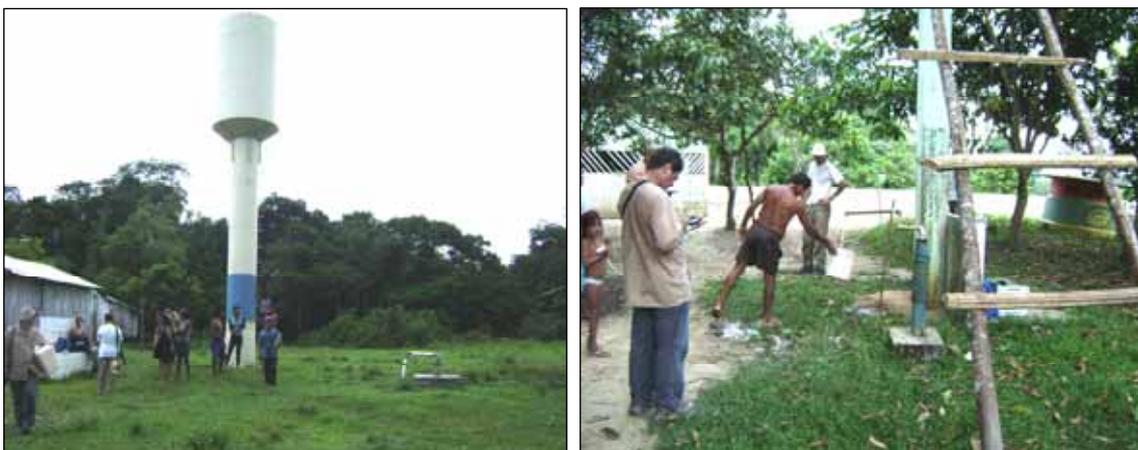
O poço da comunidade Campo Novo abastece uma população de cerca de 150 pessoas (**Figura 7.10.2.4**). Com profundidade de 60m e vazão de 20m³/h, alimenta um reservatório metálico, tipo taça, de 9 m³, de onde a água é distribuída, sem cloração, aos usuários. Considerando a necessidade diária de 200 litros de água/habitante, seriam necessários 30 m³/dia para atender à demanda da comunidade. A vazão do poço é mais do que suficiente para garantir esse volume de água com apenas duas horas de bombeamento/dia.

O poço da comunidade São Sebastião abastece uma população aproximada de 100 pessoas (**Figura 7.10.2.4**). Com profundidade de 45m e vazão média de 2 m³/h (bomba de baixa potência), alimenta um caixa d'água de 3 m³, de onde a água é distribuída, sem cloração, aos usuários. Para atender à demanda mínima da comunidade são necessários 20 m³ de água por dia. A produção diária do poço é suficiente para garantir essa demanda com bombeamento de 10h/dia, mas seria mais conveniente que se instalasse no local uma bomba submersa de maior potência e uma caixa d'água com maior capacidade de armazenamento.

Figura 7.10.2.4 – À esquerda, caixa d'água de 9 m³ ao lado do poço que abastece a comunidade Campo Novo; à direita, poço de abastecimento da comunidade São Sebastião.

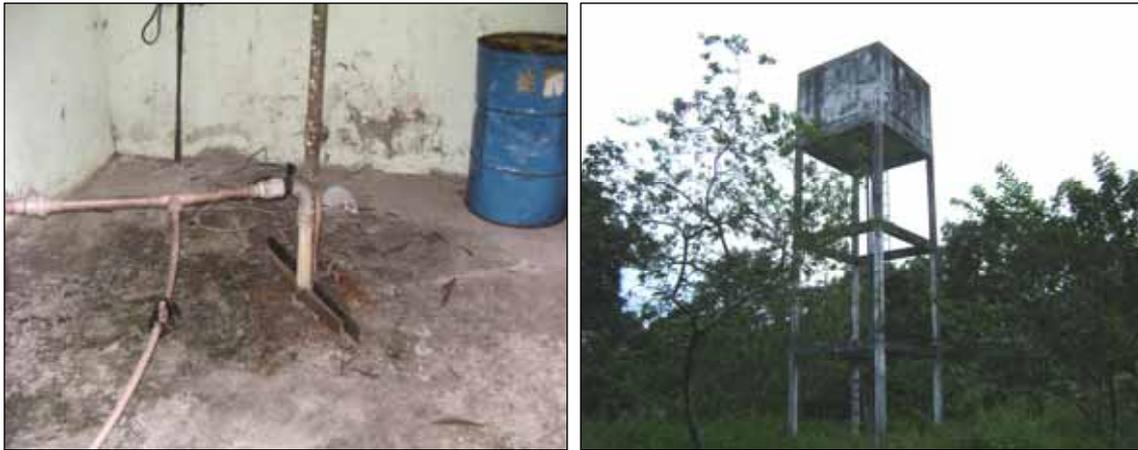
O poço da comunidade Punã atende a uma população estimada em 600 pessoas (**Figura 7.10.2.5**). Com profundidade de 80m e vazão de 12 m³/h, abastece um reservatório de alvenaria de 30 m³, de onde a água é distribuída aos comunitários, sem cloração. Para atender à demanda mínima da comunidade são necessários 120 m³ de água por dia. A vazão do poço é suficiente para garantir esse volume de água com dez horas de bombeamento/dia.

Figura 7.10.2.5 – À esquerda, poço de abastecimento da comunidade Punã; à direita, reservatório elevado, de 30 m³, alimentado por esse poço.

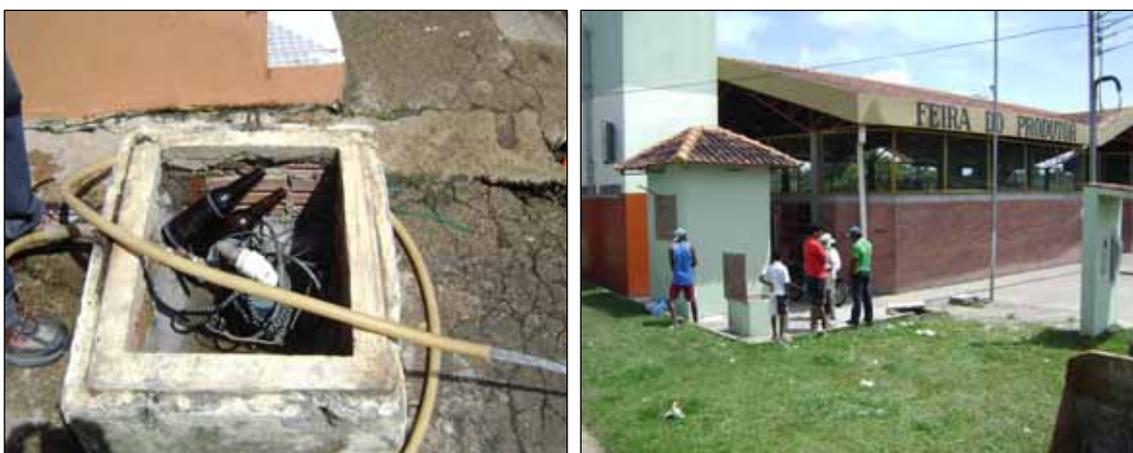
Na amostra coletada no poço da Fábrica de Gelo, com apenas 37m de profundidade e situado na calçada da rua (**Figura 7.10.2.6**), com um aglomerado de residências (com fossas) em seu entorno, foi detectada presença de coliformes, concentração (0,26 mg/L) de alumínio (Al) superior ao máximo permitido e concentrações de cloreto (Cl) e sódio (Na) em valores anômalos, 24,5 mg/L e 17,5 mg/L respectivamente, indicativos de processo de contaminação química oriunda de dejetos orgânicos (fossas, esgotos, águas servidas, etc). Destaca-se que o Al é um metal neurotóxico e o consumo prolongado de águas enriquecidas nesse elemento diminui significativamente a assimilação de fosfato e de flúor pelo organismo humano, além de provocar doenças neurodegenerativas, insuficiência renal e cardiomiopatias (Cortecci, 2003; Selinus et al, 2005). Portanto, as águas deste poço são impróprias para o consumo humano primário, ou seja, não se deve bebê-la nem utilizá-la no cozimento de alimentos e nem na fabricação de gelo; seu uso recomendável é o secundário: limpeza de pisos, lavagens, descargas, banhos e irrigação.

Figura 7.10.2.6 - À esquerda, poço da Fábrica de Gelo de Uarini, com águas contaminadas por coliformes e alumínio; à direita, poço da Feira do Produtor, cujas águas são utilizadas somente para lavagens e descargas sanitárias.

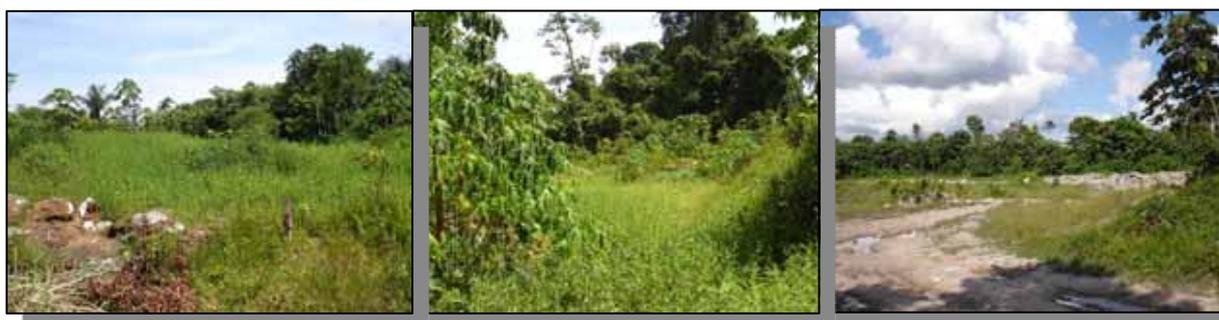
Este já é o terceiro local utilizado pela administração municipal como depósito de lixo (**Figura 7.10.3.1**). Dois outros terrenos, de mesma dimensão, já tiveram sua capacidade de armazenagem exaurida e foram abandonados (**Anexo XXV**). O primeiro ficava na coordenada S 02°58'49,6" e W 65°10'32,7" e funcionou como DRS no período de 2001 a 2004. O segundo, na coordenada S 02°58'44,6" e W 65°11'00,1", foi utilizado no período de 2004 a início de 2008, quando foi desativado e entrou em operação o atual DRS, que está em funcionamento desde março de 2008. Nenhum destes locais possui sinalização nem cerca de proteção. Todos os terrenos pertencem à própria prefeitura e foram escolhidos sem nenhum critério técnico. A distância do atual DRS para o curso d'água mais próximo é de cerca de 600 m.

Figura 7.10.3.1 - Da esquerda pra direita: vista do primeiro, segundo e do atual DRS de Uarini

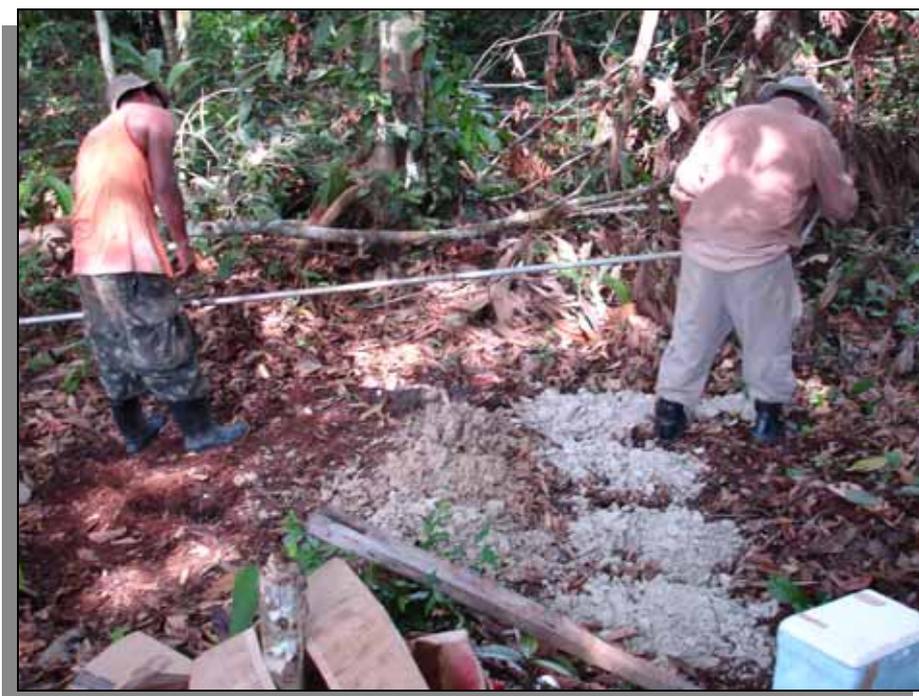
Foto 7.10.3.1 – Sondagem UAR-01 S1 realizada na área do DRS de Uarini

Com a sondagem foi possível caracterizar o solo, tátil e visualmente, como predominantemente argiloso até os 5,5 m e arenoargiloso desse nível até o final da perfuração (6,5 m). O nível d'água foi encontrado em 6,0 m de profundidade (**Tabela 7.10.3.1**). Após a conclusão da sondagem foi coletada uma amostra da água subterrânea para aferições *in loco* de sua condutividade elétrica e pH, que resultaram respectivamente em valores de 12,0 $\mu\text{S}/\text{cm}$ e 4,2, considerados normais para região, ou seja, não indicativos de contaminação química.

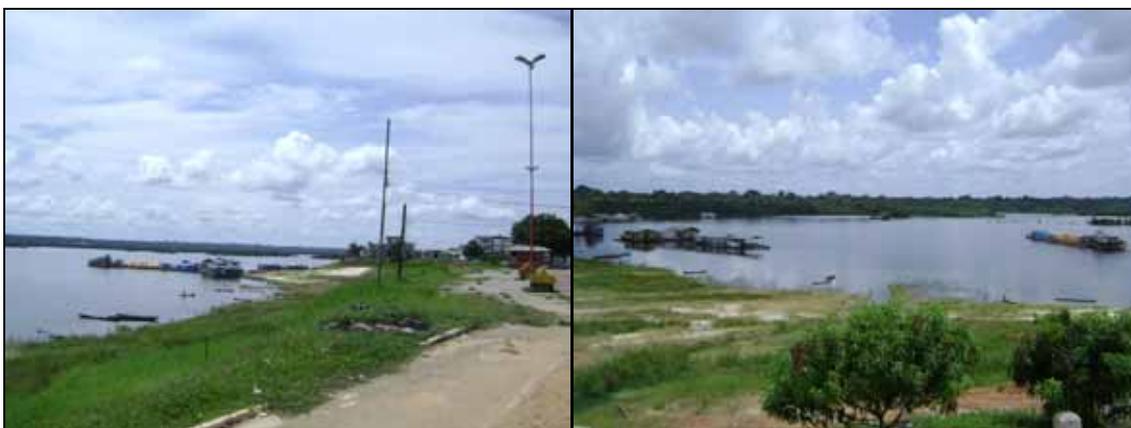
Em virtude de a cidade de Uarini estar assentada às margens do lago homônimo, num local plano, topograficamente mais elevado do que o nível máximo das cheias fluviais, e com encostas pouco declivosas, não há áreas com riscos de desmoronamento/escorregamento ou de inundação nesta cidade (**Figura 7.10.4.1**).

Figura 7.10.4.1 – Aspectos da orla da cidade de Uarini, na margem do lago homônimo, com encostas suaves.

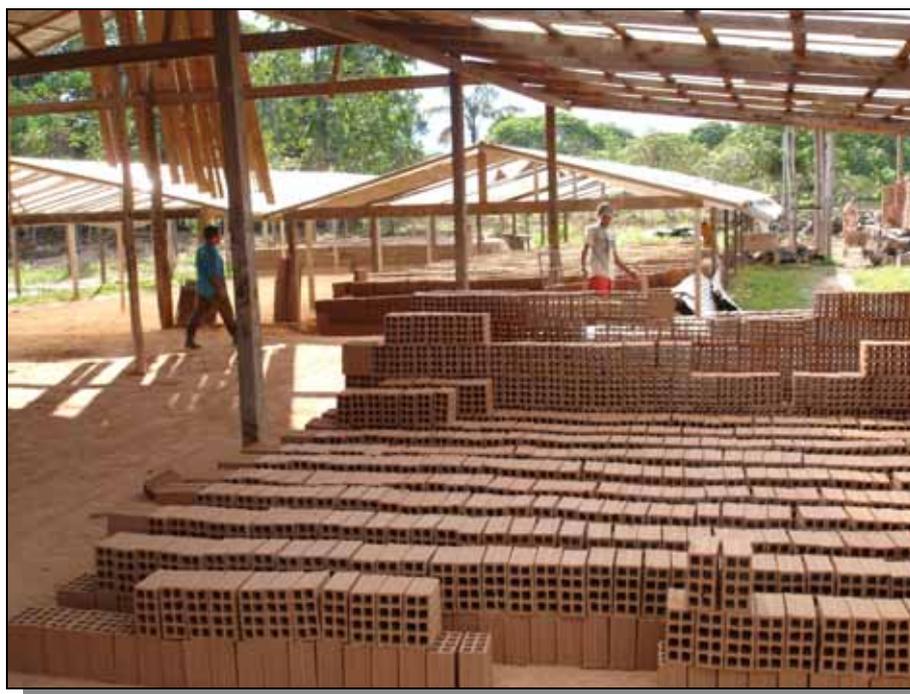
Foto 7.10.5.1 – Vista do galpão e de tijolos produzidos pela Cerâmica Irmãos Marcos, localizada na cidade de Uarini

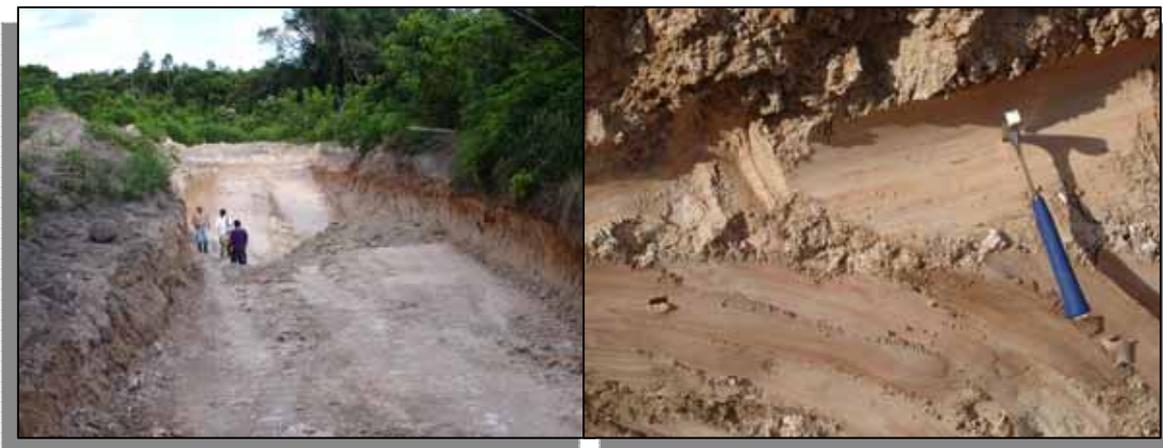
A jazida em exploração fica a 600 m do galpão e a extração é feita em cavas, a partir da superfície do terreno, que posteriormente são transformadas em açudes para criação de peixes (**Figura 7.10.5.1**). O proprietário não soube informar a espessura da camada da argila utilizada como matéria-prima; entretanto, com base no perfil da sondagem realizada na área do DRS, estima-se que seja de aproximadamente 3,5 m.

A argila é de cor branca, com pontos oxidados de cor laranja-avermelhado, bastante plástica e possui baixo teor de quartzo (**Figura 7.10.5.1**). Para uma melhor caracterização, foi coletada uma amostra da mesma (UAR-02) e enviada para ensaios cerâmicos preliminares, os quais indicaram que a argila tem uso recomendado também para confecção de cerâmica branca ou refratária (**Anexo V**).

Figura 7.10.5.1 - À esquerda, cava de onde é extraída a argila utilizada pela Cerâmica Irmãos Marcos; à direita, a camada argilosa em detalhe.

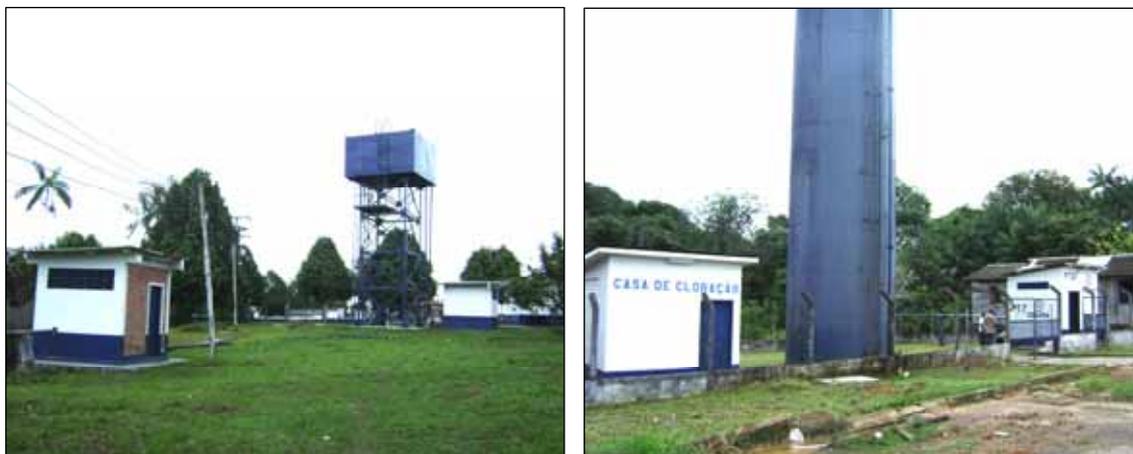
Figura 7.11.2.1 – À esquerda, terreno (sede da COSAMA) onde estão situados os poços PT-2 e PT-6 e o reservatório elevado abastecido por eles; à direita, reservatório apoiado de 100m³, ao lado do poço da COSAMA PT-7 e da casa de cloração, no bairro Fonte Boa.

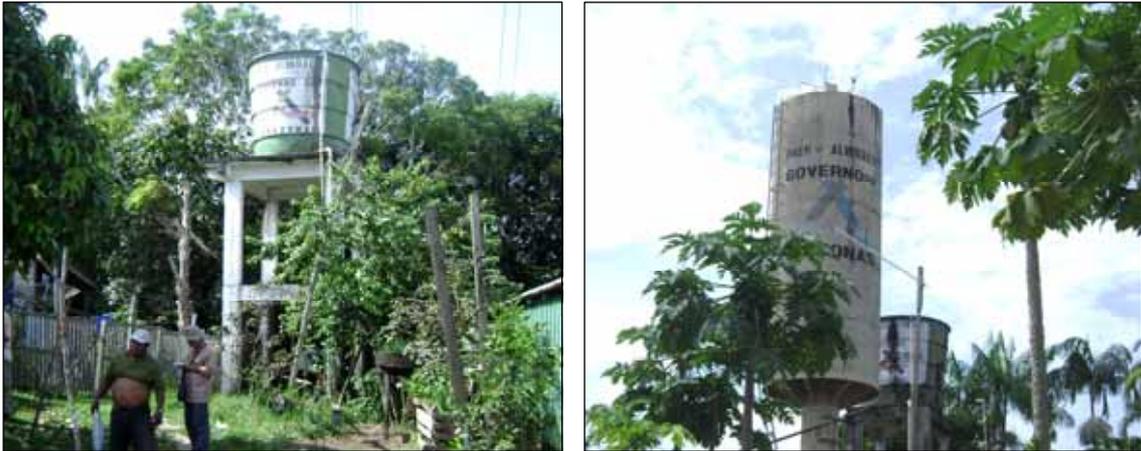
Figura 7.11.2.2 – À esquerda, caixa d'água de fibra de 15m³, que é abastecida pelo poço municipal do bairro Visaginha; à direita, caixa d'água de aço de 50m³, abastecida pelo poço municipal 1 do bairro São Francisco.

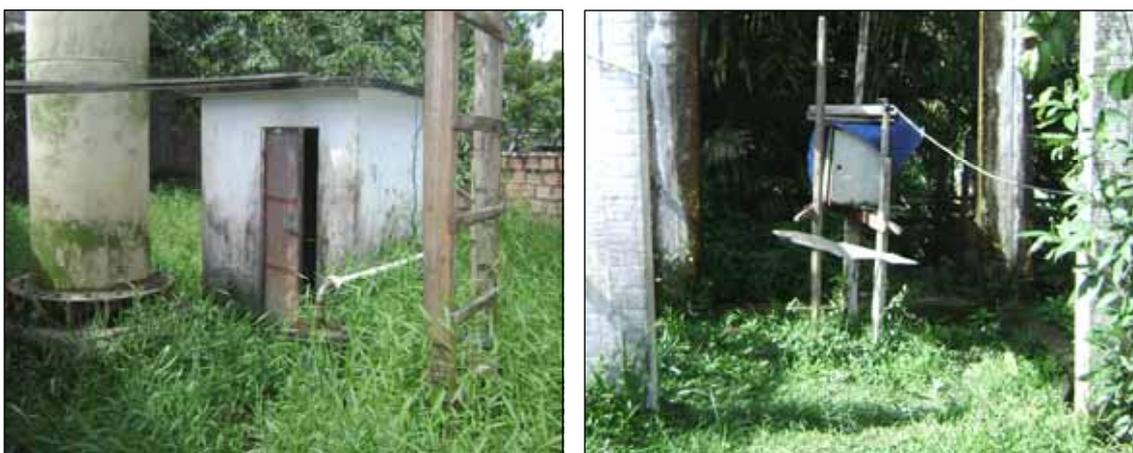
Os poços da Prefeitura Municipal denotam um aspecto de desleixo e abandono: matagal tomando conta do entorno, terrenos sem proteção, casas de comando deterioradas, etc. Os dois poços do bairro São Francisco estão instalados em áreas mal drenadas, que se alagam com facilidade; os poços dos bairros Fonte Boa e Visaginha precisam de reforma das instalações hidráulicas e do quadro de comando (**Figura 7.11.2.4**); o poço do bairro Santa Luzia está com a caixa d'água furada desde a época de sua instalação em 2001. De forma geral, todos precisam de melhor proteção sanitária, com instalações de lajes e tampas. Assim,

Figura 7.11.2.4 – À esquerda, poço municipal do bairro São Francisco, com terreno e instalações em estado de abandono; à direita, poço municipal do bairro Visaginha, que necessita reforma urgente do quadro de comando, sustentado sobre estacas.

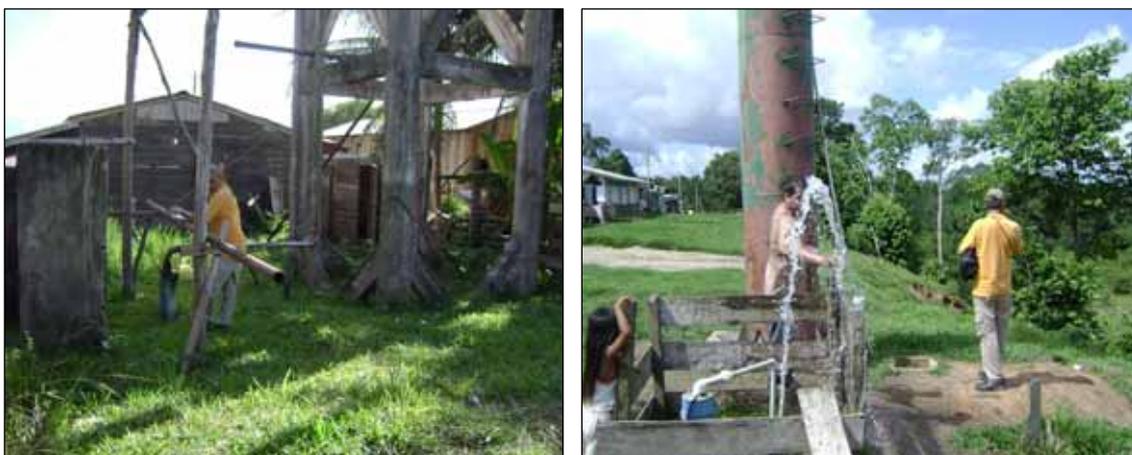
Figura 7.11.2.5 – À esquerda, poço municipal da Vila Nogueira, em terreno aberto e com muitas residências no entorno; à direita, coleta de amostra no poço da Comunidade Marajaí.

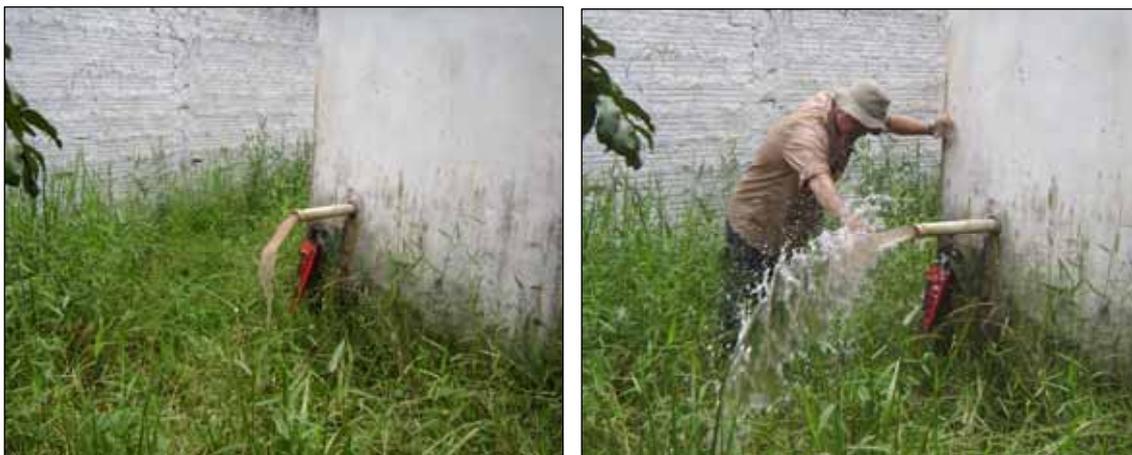
- as águas do poço municipal 1 do bairro São Francisco possuem excesso de turbidez, em valor muito acima do máximo permitido, como resultado da grande quantidade de material particulado (silte, argila, areia fina) em suspensão (**Figura 7.11.2.6**). Tal problema normalmente é fruto de falhas na construção dos poços, como disposição inadequada do pré-filtro (seixos) no espaço anelar tubos/paredes, ou colocação das seções filtrantes (tubos serrilhados) em camadas argilo-arenosas, ou, ainda, colocação da bomba em posição imprópria. Para eliminar esse tipo de problema, de fácil solução, é necessário conhecer o perfil construtivo e geológico dos poços e, aí, providenciar o desenvolvimento (limpeza) dos mesmos;

Figura 7.11.2.6 – Águas turvas bombeadas pelo poço municipal do bairro São Francisco (esquerda), coletadas para análises físico-químicas (direita).

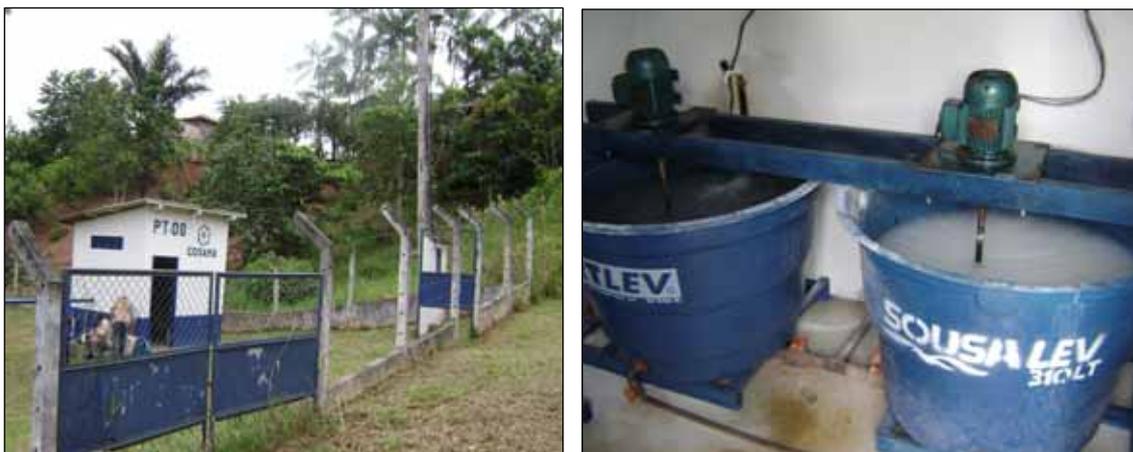
- na amostra coletada no poço PT-8 da COSAMA foi detectada presença de coliformes, concentração de ferro (Fe) superior ao permitido pela Portaria MS 518/2004 e concentrações de sódio (Na) e cloreto (Cl) indicativas de início de processo de contaminação por dejetos orgânicos. Ocorre que tal poço situa-se na parte baixa de uma encosta algo íngreme, cujo topo, a menos de 25 m de distância, é ocupado por diversos barracos em que os moradores se utilizam de “fossas negras” como sanitários, isto é, o poço está sendo contaminado pelo fluxo de esgoto e águas servidas desses barracos a montante. Nas águas fornecidas à população, as concentrações elevadas de Fe (0,46 mg/L), Na (23,7mg/L) e Cl (40,5 mg/L) se diluem bem, pois as águas do poço PT-08 se misturam, no reservatório de 100 m³, com as do PT-07, que possuem teores baixos desses três elementos. Por sua vez, a contaminação por coliformes pode ser eliminada/evitada com a adoção de uma medida simples, a adição de cloro na água antes de sua distribuição final, procedimento já adotado pela COSAMA no interior de casas de cloração (**Figura 7.11.2.7**);

Figura 7.11.2.7 – À esquerda, vista do terreno do poço PT-08, situado na parte baixa de uma encosta ocupada por barracos onde existem diversas fossas negras; à direita, observa-se o processo de cloração das águas bombeadas dos poços PT-7 e PT-8, interligados em rede.

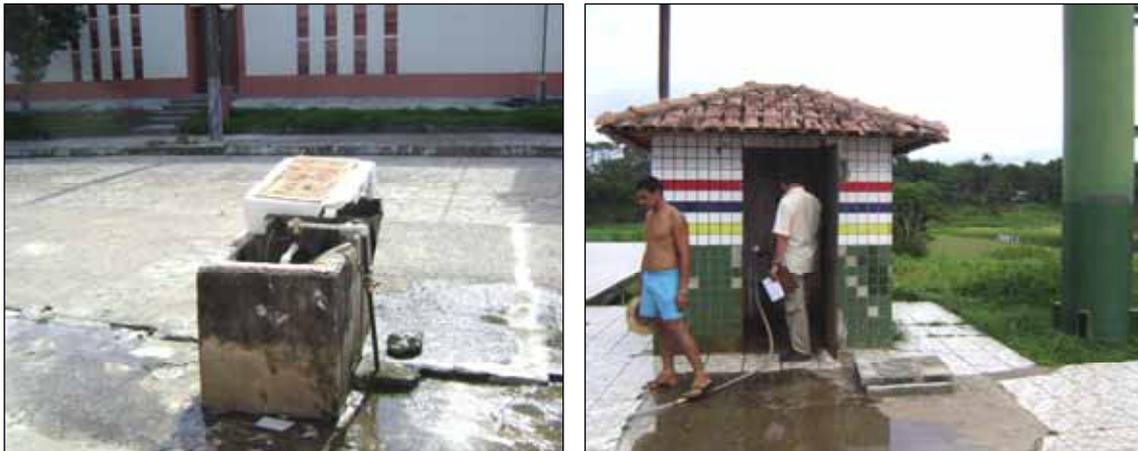
Figura 7.11.2.8 – À esquerda, o poço do Harloane Hotel; à direita, o poço da Feira Municipal do Produtor, cujas águas são salinas, perfurado em área de várzea.

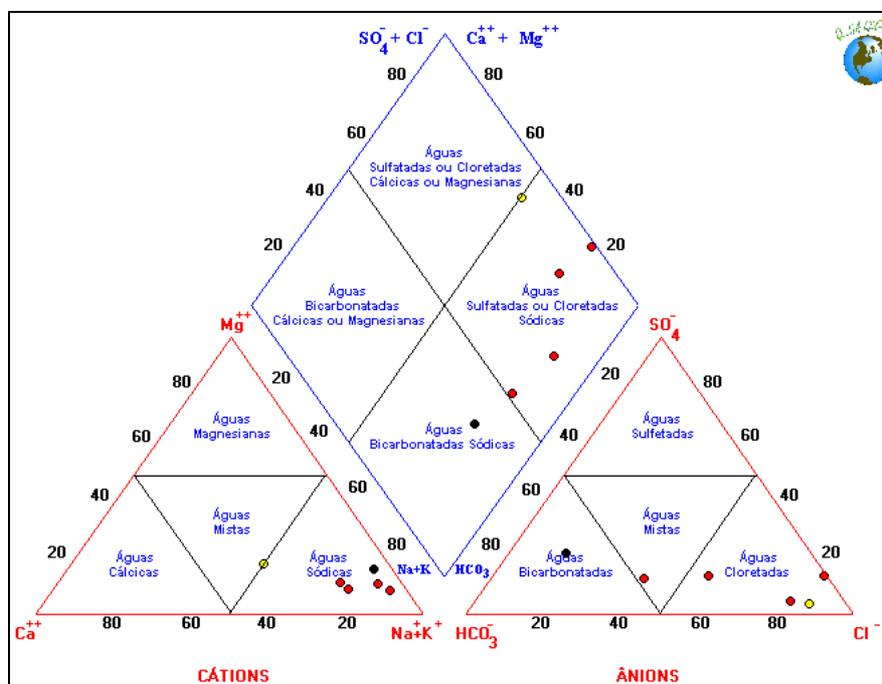
com base em seus principais íons (Diagrama de Piper), o qual é apresentado na **Figura 7.11.2.9**. Como se observa, as águas produzidas pelos poços da COSAMA PT-2, PT-7 e PT-8 e do Hotel Harloane são do tipo sulfatadas ou cloretadas sódicas, enquanto as oriundas do poço municipal do bairro São Francisco, com teor de Cl muito baixo, são classificadas como bicarbonatadas sódicas; já as águas salinas do poço da Feira do Produtor, muito enriquecidas em Cl, são do tipo sulfatadas ou cloretadas e se situam no limite de transição entre as cálcico-magnesianas e as sódicas.

Figura 7.11.2.9 - Diagrama de Piper para as águas de seis poços tubulares da zona urbana de Alvarães (em cor vermelha: poços PT-2, PT-7 e PT-8 da COSAMA e poço do Hotel Harloane; em preto: poço municipal no bairro São Francisco; em amarelo: poço da Feira do Produtor).

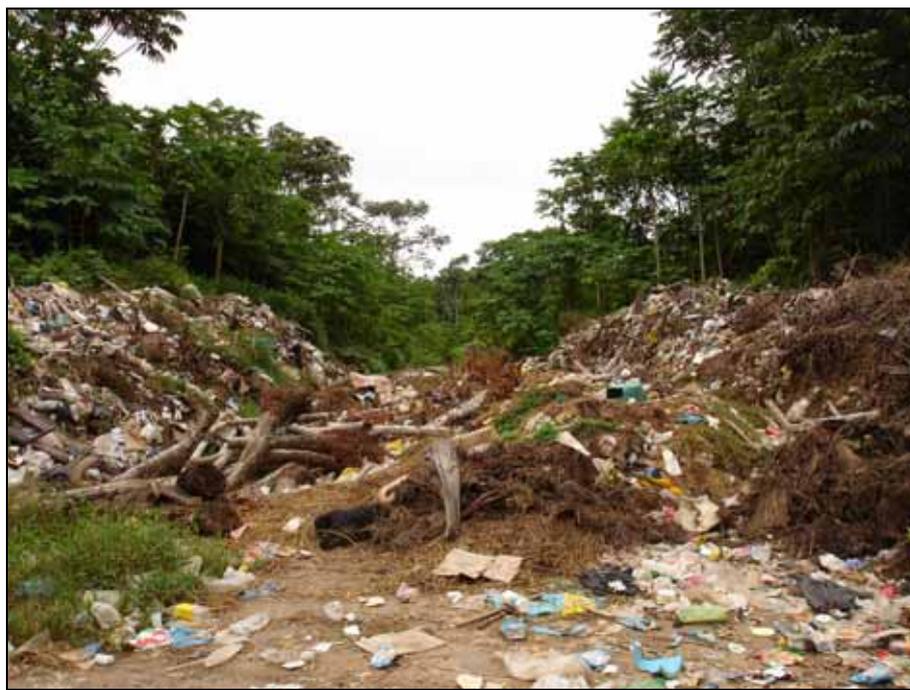
Foto 7.11.3.1 – Vista do DRS de Alvarães, situado no km 6 da estrada Alvarães - Nogueira.

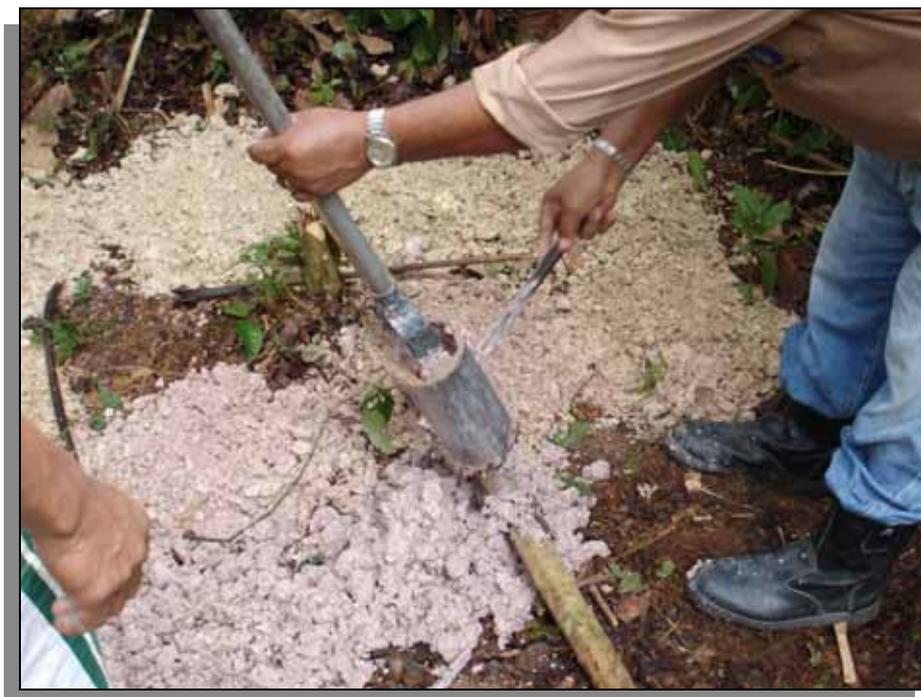
Foto 7.11.3.2 – Material obtido pela sondagem realizada na lixeira de Alvarães.

Com a sondagem foi possível caracterizar o solo, tátil e visualmente, como argiloarenoso entre 0,6 e 6,2 m e arenoargiloso de 6,2 m até o final da perfuração (8,0 m). O nível d'água foi determinado em 8,0 m de profundidade (**Tabela 7.11.3.1**).
