**AVALIAÇÃO DAS ÁGUAS DE ABASTECIMENTO PÚBLICO, DA
DESTINAÇÃO DOS RESÍDUOS SÓLIDOS, DAS ÁREAS DE
RISCO GEOLÓGICO E DOS INSUMOS MINERAIS PARA
CONSTRUÇÃO CIVIL NAS SEDES DOS MUNICÍPIOS
SITUADOS NA REGIÃO DO ALTO SOLIMÕES (AM)**

Manaus, 2009

CPRM – SERVIÇO GEOLÓGICO DO BRASIL

CPRM – SERVIÇO GEOLÓGICO DO BRASIL
Superintendência Regional de Manaus

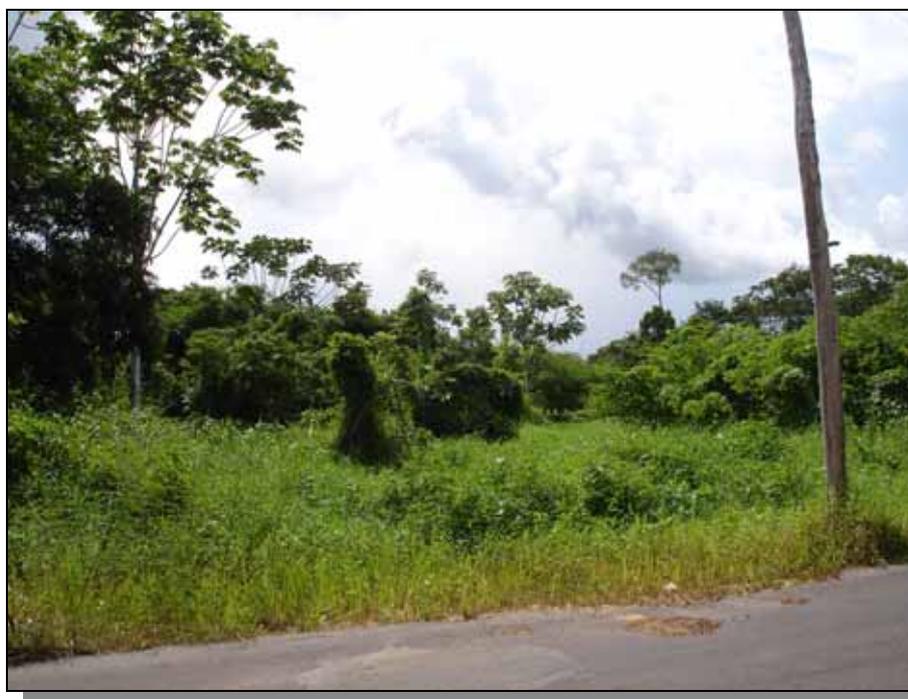
A antiga lixeira de Alvarães, desativada em 1998, está localizada no km 5 da estrada Alvarães – Nogueira, a 3,5 km do centro da cidade. Na época dos trabalhos de campo o terreno estava completamente recoberto por vegetação secundária e não possuía nenhuma sinalização de advertência nem cerca de proteção (**Foto 7.11.3.3**).

Foto 7.11.3.3 – Vista da área da antiga lixeira de Alvarães, desativada em 1998.

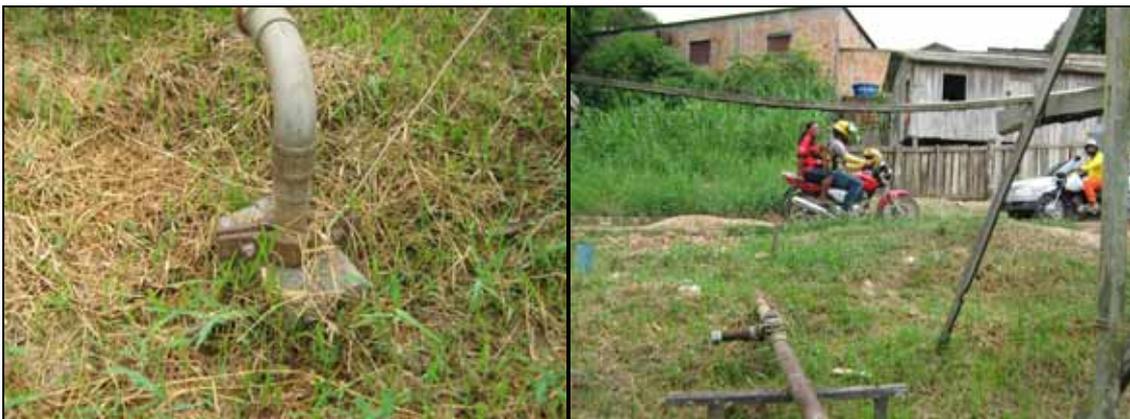
Os poços PT-16, PT-21, PT-22 e PT-24 são de tubos geomecânicos com diâmetro de 200 mm e têm bombas submersas de 07 a 20 CV, com vazões variando de 18 a 36 m³/h. Em todos há tampa de proteção, embora a do poço PT-16 estivesse em mau estado de conservação. Com exceção do PT-24, os demais possuíam junto à base uma laje de concreto (**Figura 7.12.2.7**).

Figura 7.12.2.7 – Poço do SAAE PT-24, instalado abaixo do nível da rua Antônio Lisboa, e seu entorno, no Bairro São Raimundo.

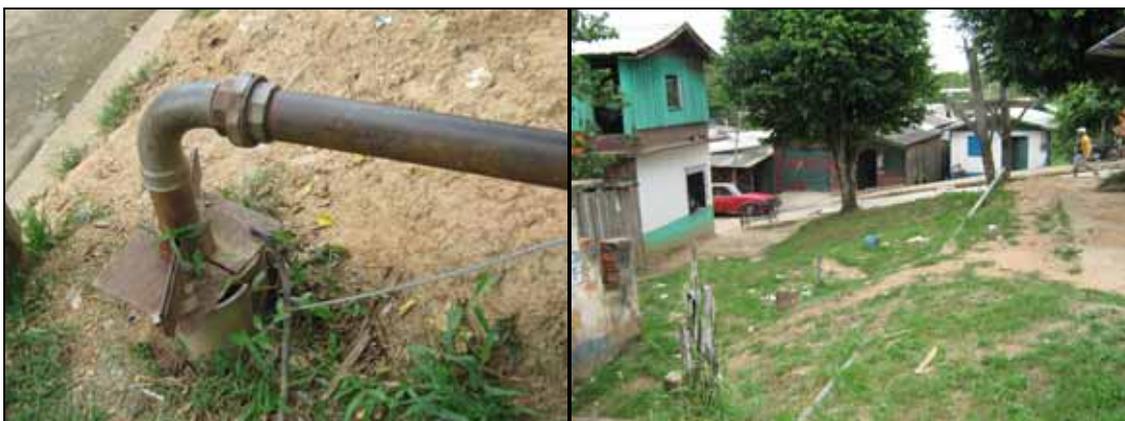
Os poços PT-17 e PT-20 são de tubulação geomecânica com diâmetro de 154 mm e são succionados por bombas submersas, respectivamente, de 20 e 13 CV, as quais produzem vazões de 55 e 26 m³/h. Em ambos a tampa para resguardar a integridade do poço encontrava-se mal encaixada e não havia laje concretada junto à base (**Figura 7.12.2.8**).

Figura 7.12.2.8 – Poço do SAAE PT-17 e seu entorno, no Bairro Santa Luzia.

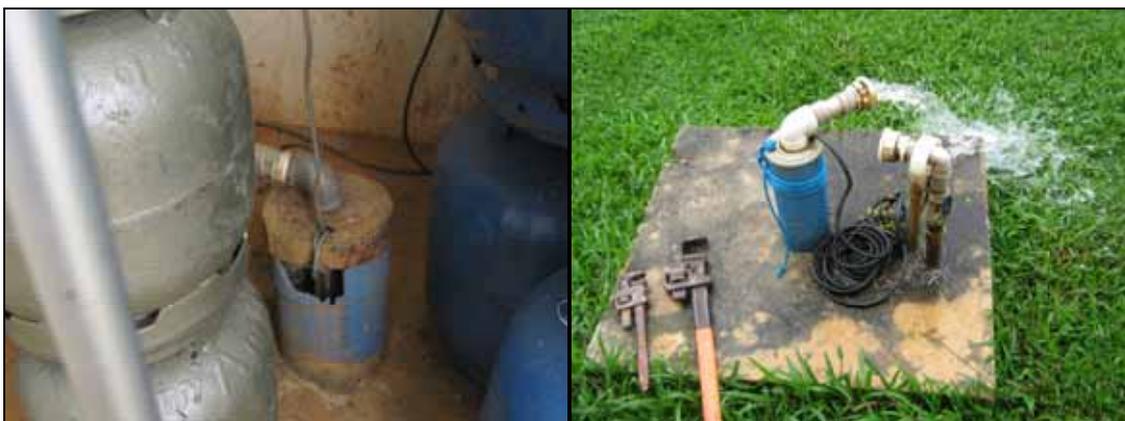
O poço principal do Hospital Regional é de tubulação geomecânica com diâmetro de 200 mm e é succionado por uma bomba submersa de baixa potência ($\frac{1}{2}$ CV). Embora tivesse tampa de proteção, a mesma não tinha efeito, pois a parte superior do tubo estava quebrada. Já o poço secundário é de tubulação geomecânica de 154 mm e a bomba submersa também é de $\frac{1}{2}$ CV. Neste, a tampa de proteção estava em boas condições, resguardando a integridade do poço (**Figura 7.12.2.9**). Vale ressaltar que o volume bombeado por ambos poços não supre as necessidades de consumo do hospital, sendo necessária a complementação do abastecimento pelo poço instalado na APAE, construído com tubo geomecânico de 100 mm, e succionado por bomba submersa de $\frac{1}{2}$ CV. Neste poço da APAE, a tampa de proteção estava em boas condições, porém a altura da boca em relação ao solo é de apenas 30 cm e não há laje de concreto ao seu redor (**Figura 7.12.2.10**).

Figura 7.12.2.9 - Poços do Hospital Regional de Tefé: à esquerda, poço principal, e à direita, poço secundário.

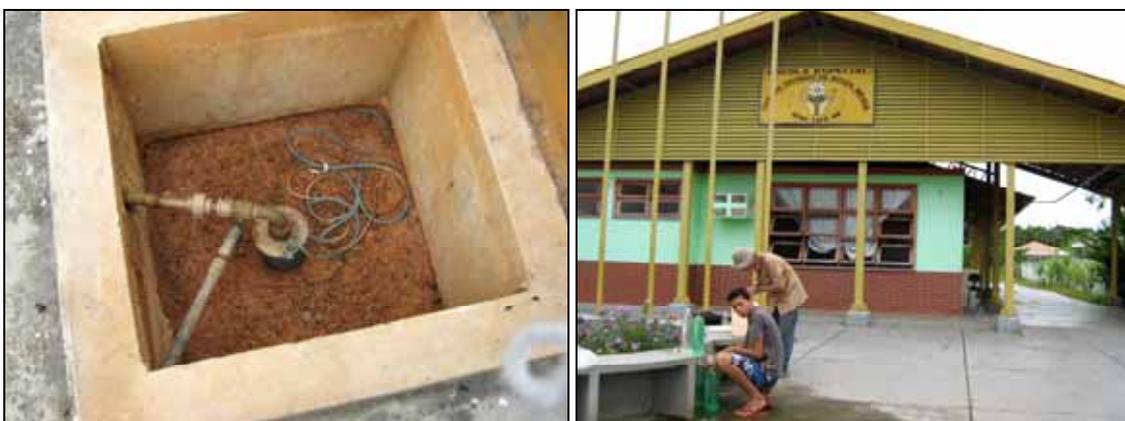
Figura 7.12.2.10 – Poço de abastecimento instalado na sede da APAE em Tefé.

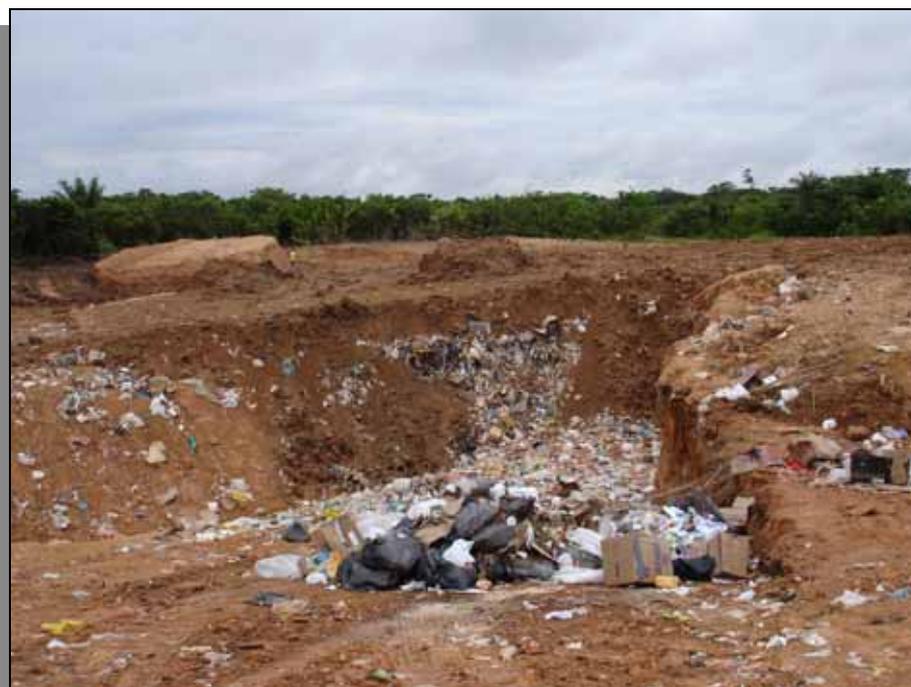
O terreno onde está instalado o aterro semi-controlado de Tefé é plano em sua maior parte e possui cerca de 5,0 ha. A área é toda cercada e há um portão de acesso para restringir a entrada de pessoas e animais. Durante os trabalhos de campo foi observada a presença de catadores de lixo no local, os quais constituíram uma cooperativa com permissão e apoio da administração municipal (**Foto 7.12.3.2**). Nos fundos do terreno, num local em que ainda não foi depositado lixo, existe um suave rebaixamento na topografia, onde o acúmulo de águas pluviais formou um pequeno lago. Ao redor de todo terreno do DRS a vegetação é secundária (capoeira).

Foto 7.12.3.1 – Vista de uma das valas do aterro sanitário semi-controlado de Tefé.

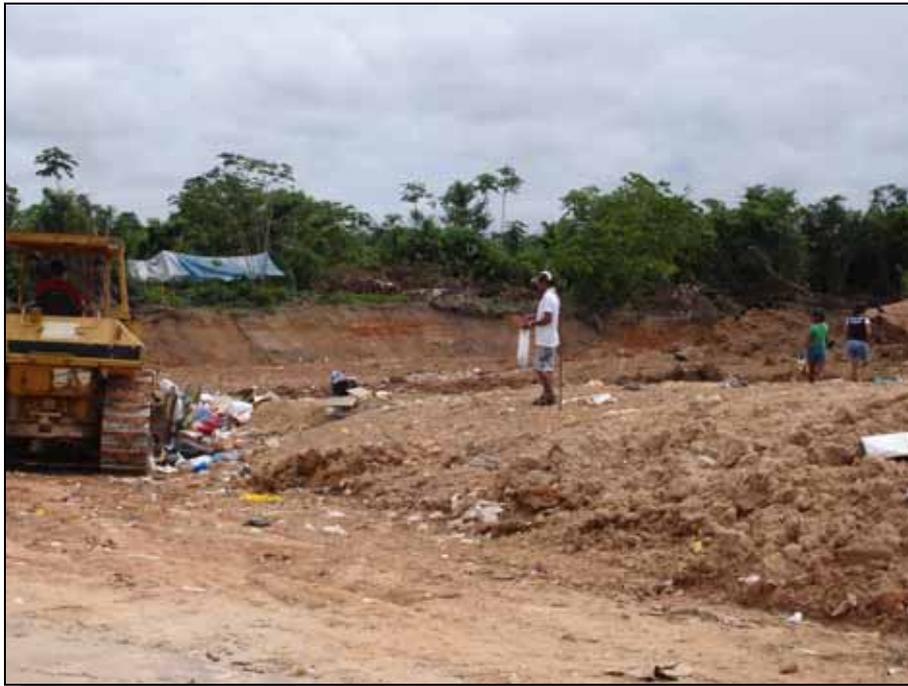
Foto 7.12.3.2 – Presença de catadores de lixo no aterro semi-controlado de Tefé

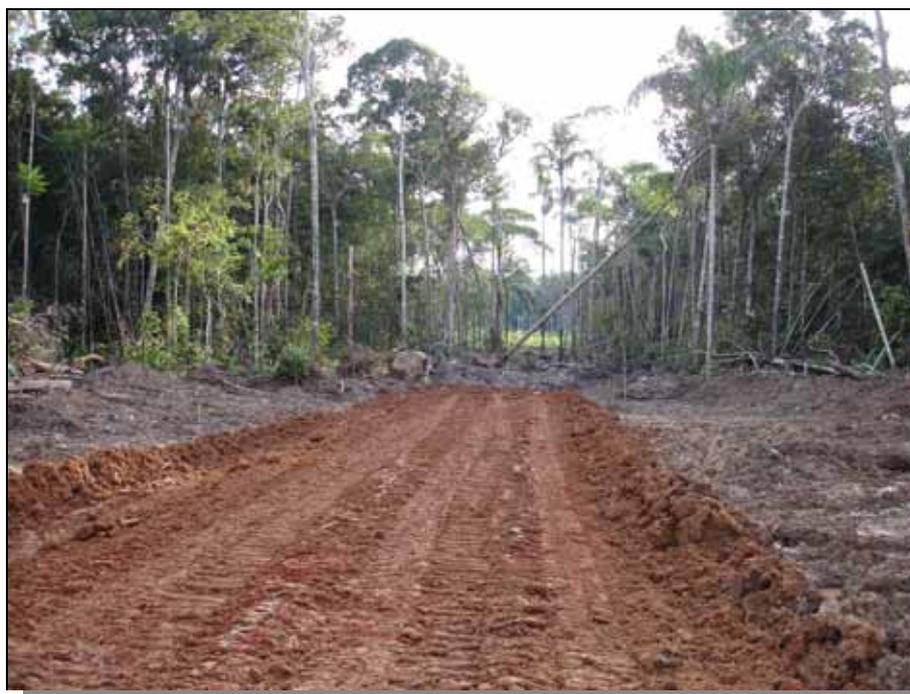
A topografia da área é plana, sem desníveis significativos, e o terreno ainda estava recoberto por mata nativa, com apenas algumas clareiras provocadas por extração de madeira. Na época dos trabalhos de campo, as obras estavam recém-iniciadas, com a via de acesso entre a estrada da EMADE e a primeira área a ser utilizada ainda sendo aberta **(Figura 7.12.3.1 e Foto 7.12.3.4)**.

Foto 7.12.3.4 – Acesso incompleto entre a estrada da EMADE e a primeira área que seria utilizada para a abertura das valas do aterro sanitário de Tefé (ao fundo).

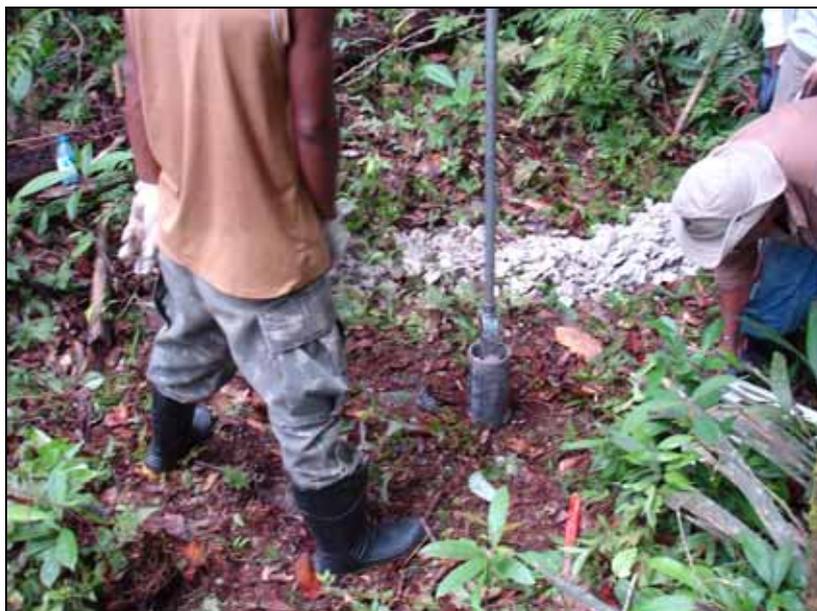
0,0 m – 0,5 m	Areia cinza
0,5 m – 1,0 m	Argila cinza alaranjada
1,3 m	Nível d'água
1,0 m – 2,0 m	Argila cinza avermelhada

Foto 7.12.3.5 – Sondagem S5 realizada entre a sondagem S4 e os fundos do terreno onde se pretende implantar o aterro sanitário de Tefé.

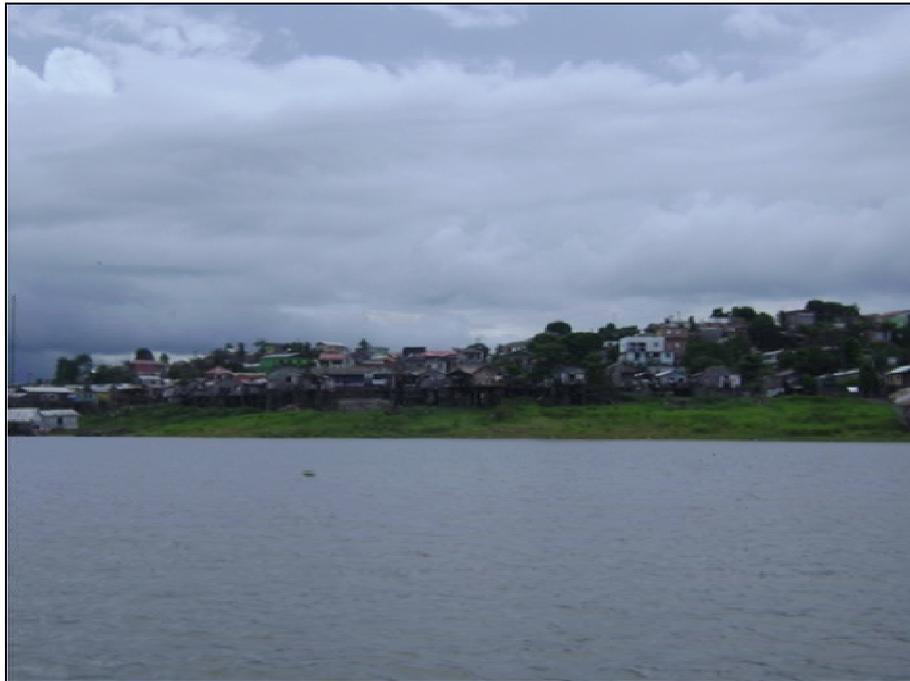
Ao longo da margem esquerda do igarapé Xidarini, desde sua foz no lago de Tefé até as proximidades da coordenada geográfica S 03°21'03,6" e W 64°42'10,8", numa extensão de cerca de 700 metros, existem centenas de instalações residenciais e comerciais assentadas em uma área rebaixada, que constantemente sofre a ação das cheias (**Foto 7.12.4.1**). Embora essas instalações já sejam construídas com o assoalho alguns metros acima do solo (palafitas), com a intenção de evitar inundações, no período das cheias (maio a julho), dependendo da magnitude destas, as propriedades correm o sério risco de serem alagadas (**Foto 7.12.4.2**).

Foto 7.12.4.1 – Centenas de palafitas instaladas na margem esquerda do igarapé Xidarini sujeitas a alagamentos no período das cheias de grande magnitude.

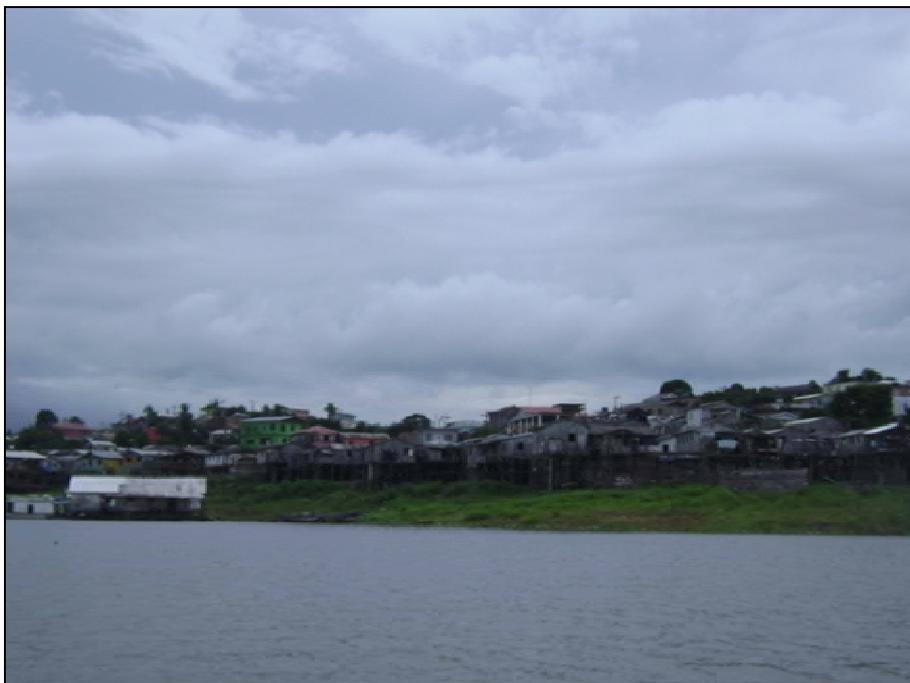
Foto 7.12.4.2 – Casas com o assoalho elevado em relação ao solo para evitar inundações (palafitas) na margem esquerda do igarapé Xidarini.

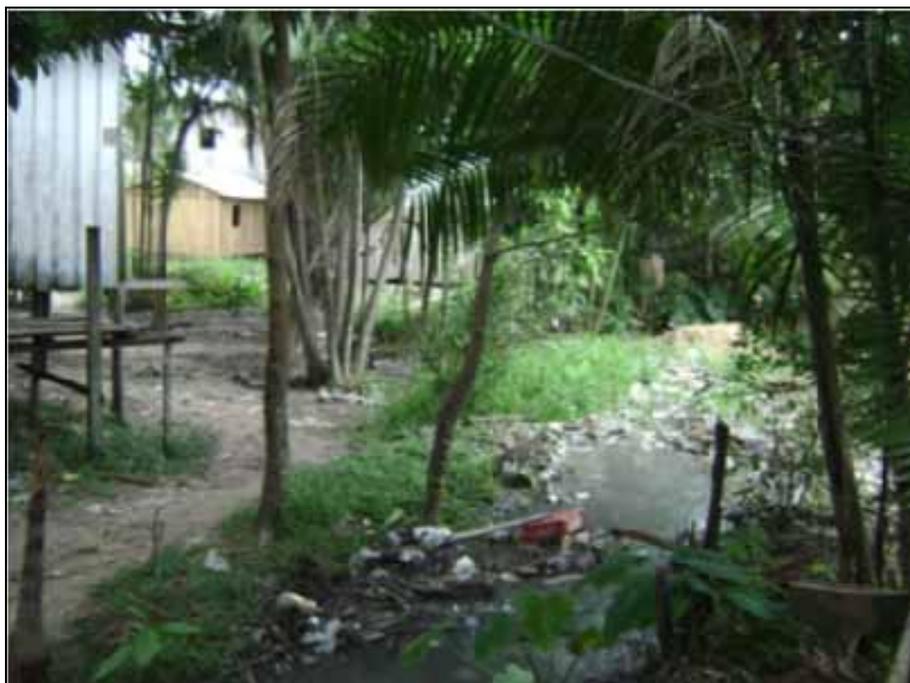
A menos de 1 km a norte do local anterior, no bairro Nova Esperança, no entorno da coordenada geográfica S 03°21'04,6" e W 64°43'17,1", cerca de 40 a 50 residências (barracos de madeira) são também afetadas periodicamente pela elevação do nível das águas do igarapé (sem nome) que cruza a Rua Emaús (**Foto 7.12.4.3**). Trata-se de uma drenagem intermitente, que tem o fluxo d'água corrente apenas nos períodos de cheia ou chuvosos. Nas demais ocasiões, o fluxo aquoso é decorrente apenas do despejo de esgoto doméstico. Pelas características da drenagem, o risco de alagamento nesse local pode ser considerado de médio a baixo.

Foto 7.12.4.3 – Pequena drenagem observada ao longo da rua Emaús com inúmeras residências instaladas em seu leito e margens

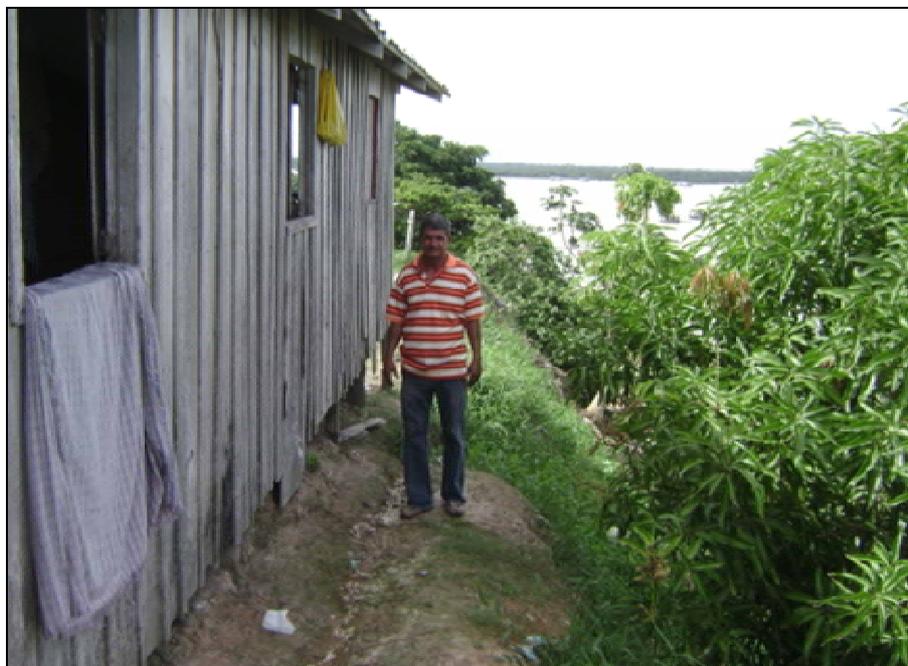
Foto 7.12.4.4 – Moradia na rua Copacabana construída muito próxima a encosta íngreme e sob alto risco de desmoronamento

cadastramento das moradias sob risco de desmoronamento ou alagamento, sendo que, em ambos os casos, a melhor forma de prevenir e evitar os danos causados por esses fenômenos é remover os ocupantes para áreas mais estáveis, adequadas à ocupação humana, afastadas de encostas íngremes, de fundos de vales e de planícies de inundação.

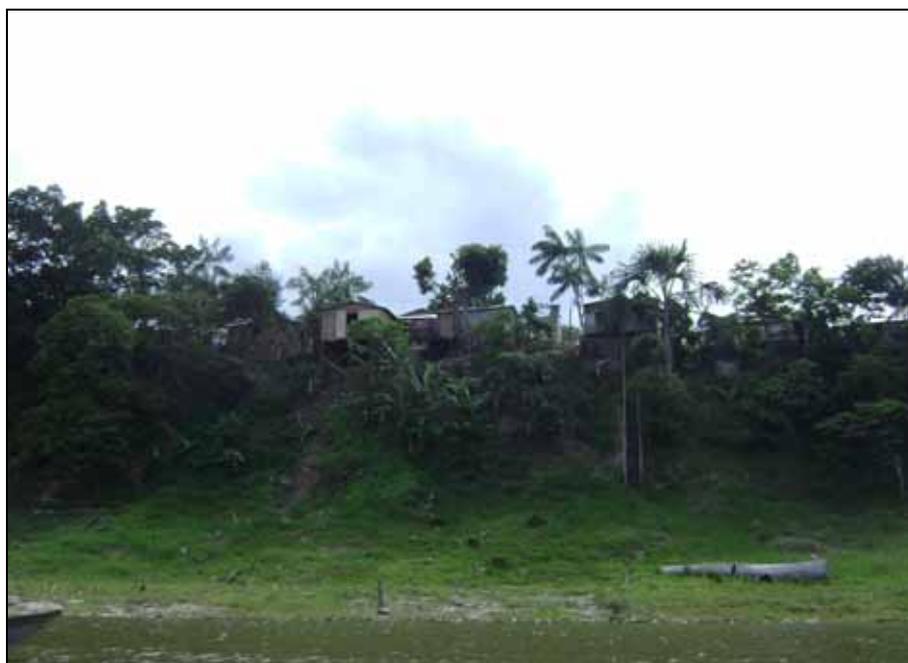
A gradação entre as intensidades de risco ocorre em função da inclinação e da altura da encosta, que tem cerca de 15m e é bem íngreme no setor de alto risco (**Foto 7.12.4.5**), e cerca de 5 a 6 m, com menor declividade, nos setores de risco médio (**Foto 7.12.4.6**).

Foto 7.12.4.5 – Moradias na rua Copacabana em situação de alto risco de desmoronamento

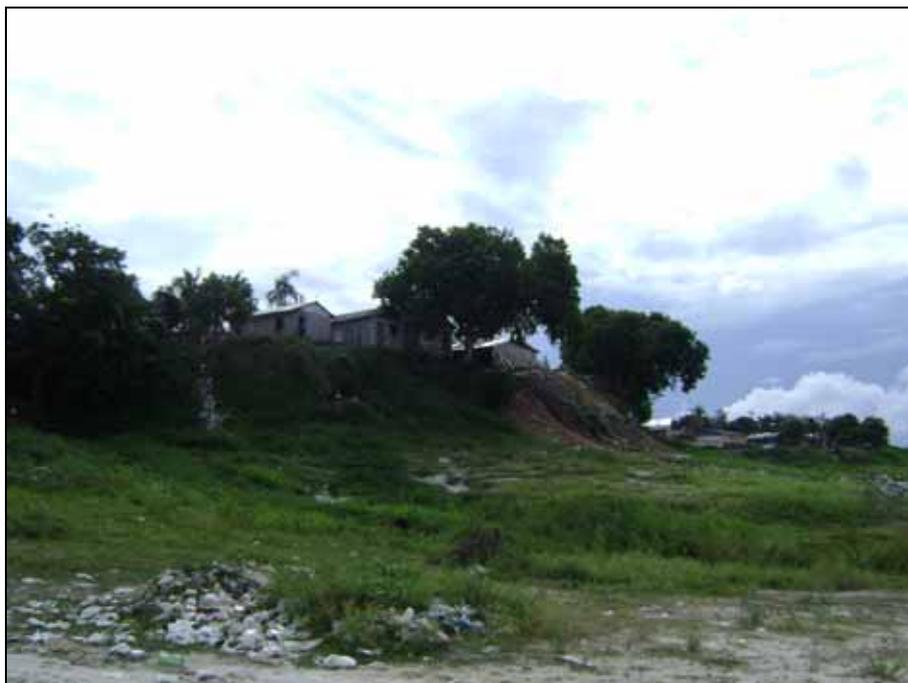
Foto 7.12.4.6 – Moradias na Rua Copacabana em setor de médio risco de desmoronamento

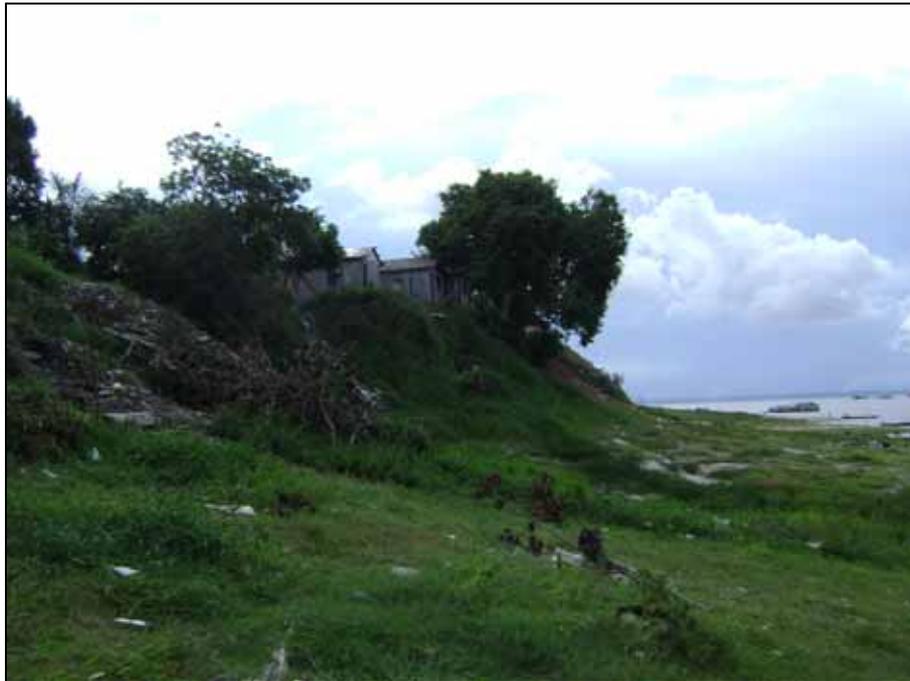
Ainda no bairro Abial, porém na margem direita do igarapé Xidarini, a rua Belo Horizonte está parcialmente assentada no topo de um talude com cerca de 4m de altura e declividade suficiente para colocar em risco de desmoronamento cinco moradias (barracos de madeira) que se localizam nesse trecho da rua, com cerca de 70m de extensão, entre as coordenadas geográficas S 03°20'37,6" / W 64°41'59,5" e S 03°20'39,2" / W 64°42'00,0" (**Foto 7.12.4.7**). A situação fisiográfica é semelhante à observada no trecho final da rua Copacabana, com risco caracterizado como médio.

Foto 7.12.4.7 – Moradias na rua Belo Horizonte em situação de risco devido à sua proximidade com encosta da margem direita do igarapé Xidarini

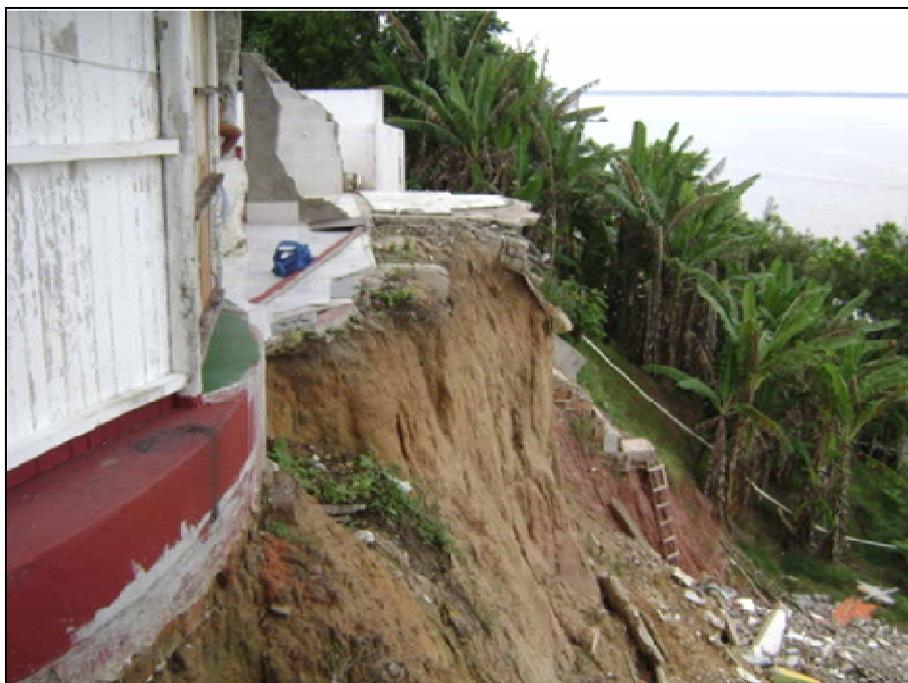
Na coordenada geográfica S 03°20'47,5" e W 64°43'10,4", no final da rua Juruá, foi observada ruptura planar de um talude argilo-arenoso, de proporções significativas, que causou o desmoronamento de parte (mais de 100 m²) de uma residência de alvenaria, de propriedade do Sr. Osvaldo Novo (**Foto 7.12.4.8**). O evento ocorreu em setembro de 2008 e, felizmente, não houve vítimas, apenas danos materiais.

Associado a uma possível construção inadequada da obra que foi atingida, o provável agente deflagrador do evento pode ter sido o vazamento observado em um cano d'água logo abaixo do piso da residência (**Foto 7.12.4.10**). Este vazamento, do qual não se sabe o tempo de existência, pode ter saturado o solo argilo-arenoso do talude, diminuído a coesão e aumentado a porosidade entre os grãos, de modo que o solo perdeu resistência e cedeu. No

Foto 7.12.4.9 - Plano de ruptura do talude nos fundos da rua Juruá, com parte de construção (piso vermelho no canto inferior esquerdo) sem sustentação.

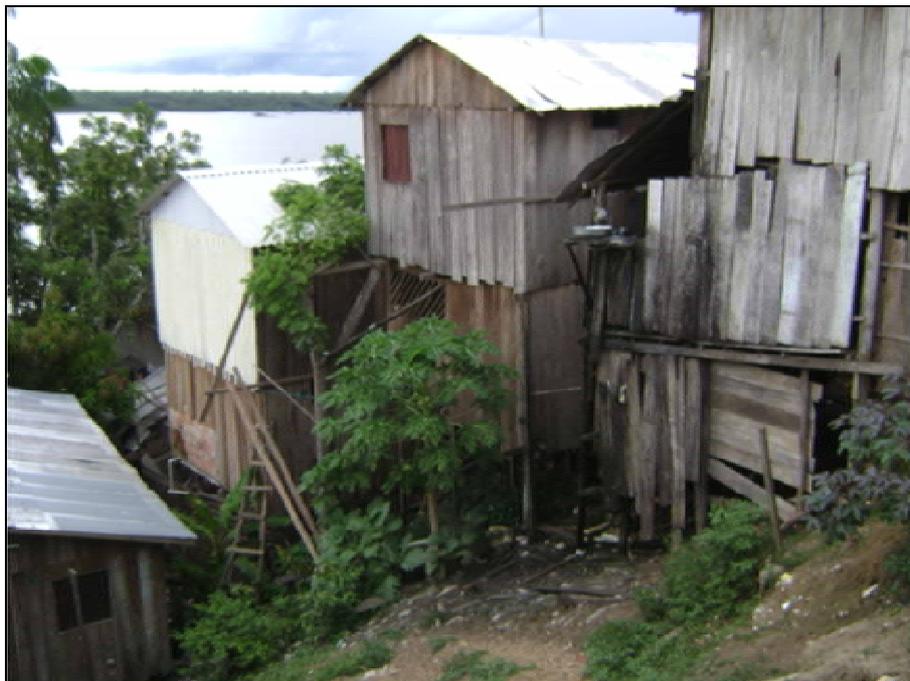
Assim como nas demais áreas visitadas, os riscos geológicos na rua 15 de Junho estão associados à elevada inclinação da encosta do lago e à composição do perfil vertical do solo, que é formado por areia pouco consolidada na base e argila arenosa no topo.

Foto 7.12.4.11 – Casas sob risco de escorregamento na rua 15 de Junho, no bairro Juruá.
