Cadastro de ocorrências de Movimentos Gravitacionais de Massa.

Rio do Sul - Santa Catarina.

Agosto 2021

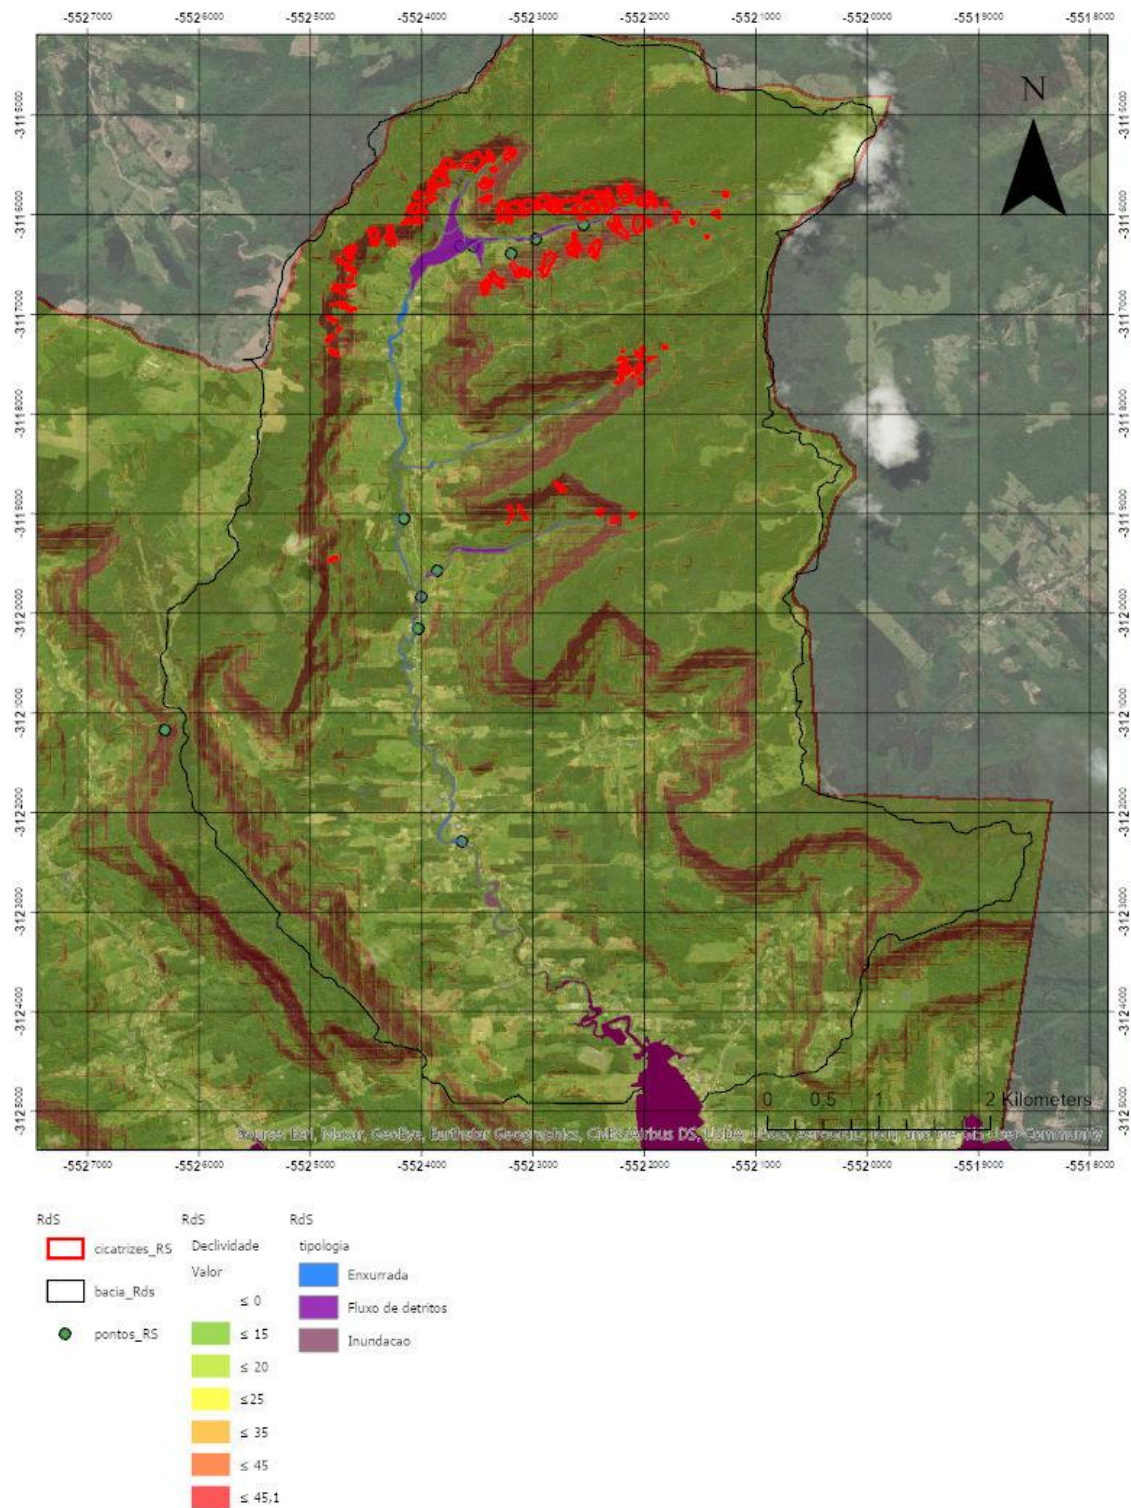
Os deslizamentos planares naturais ocorreram nos três municípios visitados, principalmente nas escarpas dos patamares. São de grande porte, com superfície de ruptura entre 40 a 100 metros. Apresentam ângulo de ruptura variando entre 35° a 70° (Figura 19). Apresentam Razão D/C (distância do material mobilizado pelo comprimento da superfície de ruptura) maior que 1,0. Ocorrem vegetados. Mobilizando material estimado em média de 3362 m³. A distribuição destes deslizamentos pode ser visualizada na Figura 20.

Figura 20: Distribuição das cicatrizadas confrontadas com a carta de inclinação.

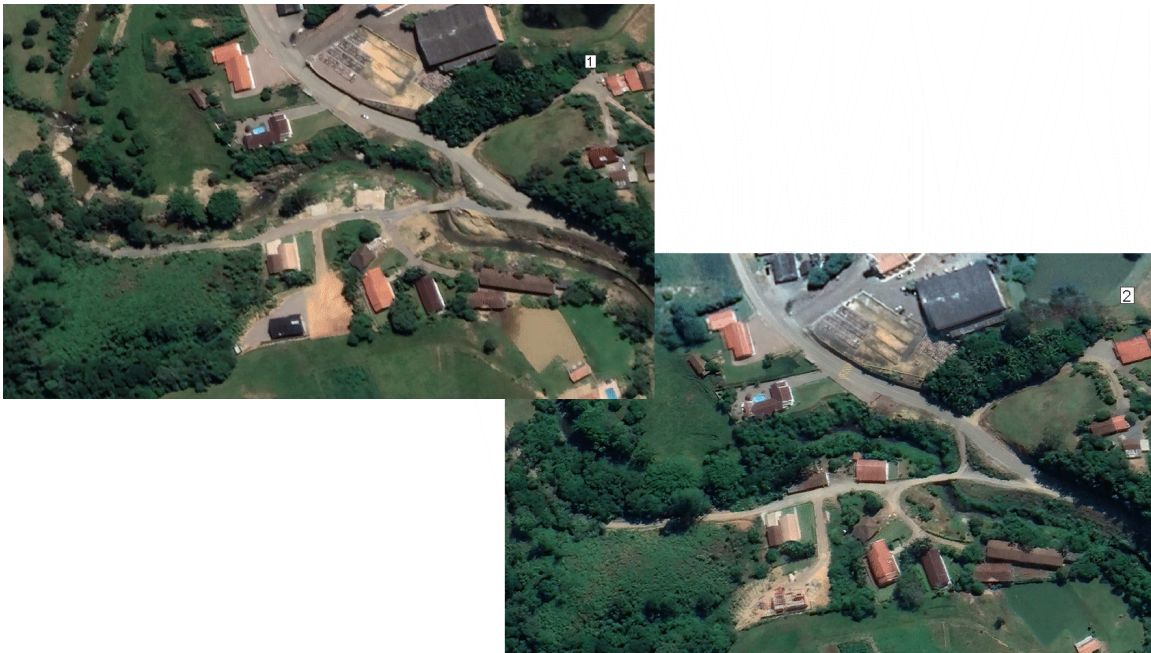
No evento de dezembro de 2020 juntando os três municípios atingidos, constam como resultado dos processos ali ocorridos, vitimando 21 pessoas, 100 desalojados, e pelo menos 172 desabrigados. O evento destruiu pelo menos 80 residências, além dos danos causados na infraestrutura urbana (pontes e vias), interrupção de energia e água potável (Figura 25). Até a data do levantamento de campo (2 meses depois do evento), parte da população afetada ainda não tinha acesso à rede de saneamento básico.

A Figura 26 apresenta o comparativo de destruição, em função dos fluxos de detritos e enxurradas gerados no evento de dezembro de 2020, respectivamente, (1) depois e (2) antes.

Figura 26: Imagens comparativas de antes e depois do evento de dezembro de 2020. Legenda: 1 - Depois do evento 2 - Antes do evento.

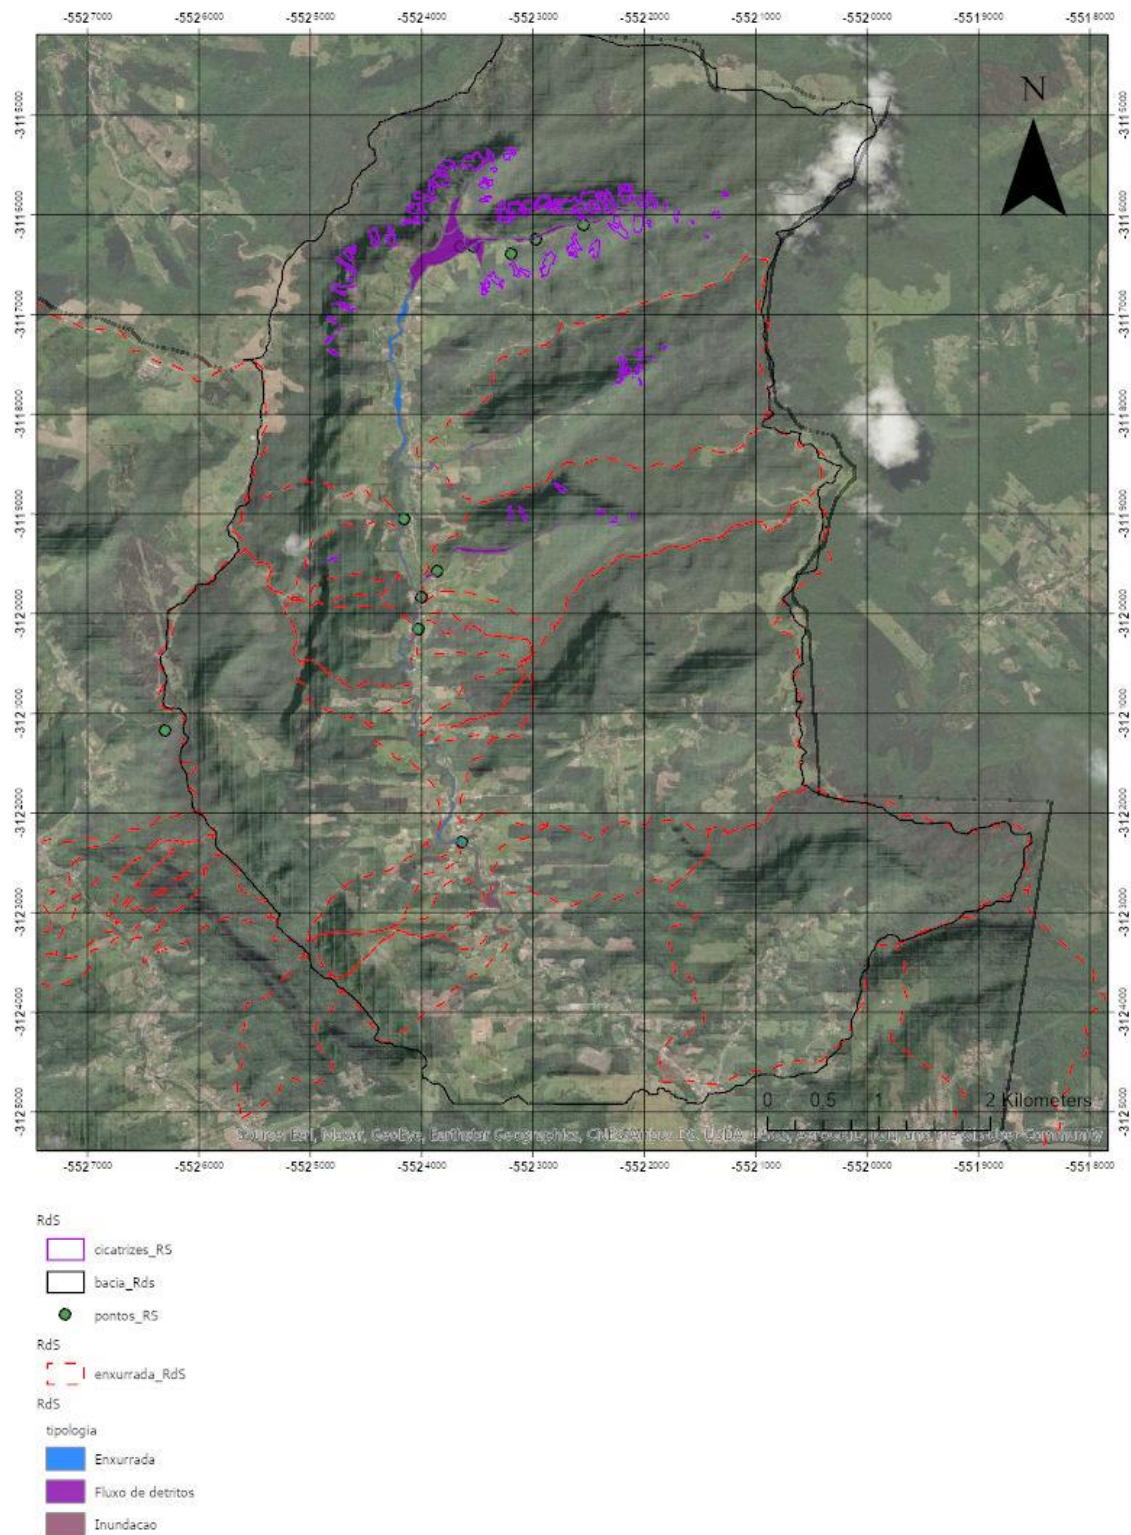
O evento Dez 2020 demonstrou que duas das quatro sub bacias de fluxo foram modeladas como enxurrada, sendo que as duas que tiveram maiores proporções não foram assinaladas pela modelagem, a modelagem não foi assertiva no quesito fluxo de detritos, nenhuma bacia do município foi considerada pela modelagem para essa tipologia de processo. (Figuras 28 e 29).

Figura 28: Bacias suscetíveis a enxurradas da modelagem regional do Estado de Santa Catarina e da localidade de Valada de São Paulo.

De modo geral, as bacias modeladas não previram a potencialidade de fluxo de detritos na localidade afetada. Sugere-se que a metodologia de identificação de enxurradas e fluxos deveria ser atualizada, incorporando novos parâmetros e sem diferenciação entre enxurrada e fluxo de detritos.

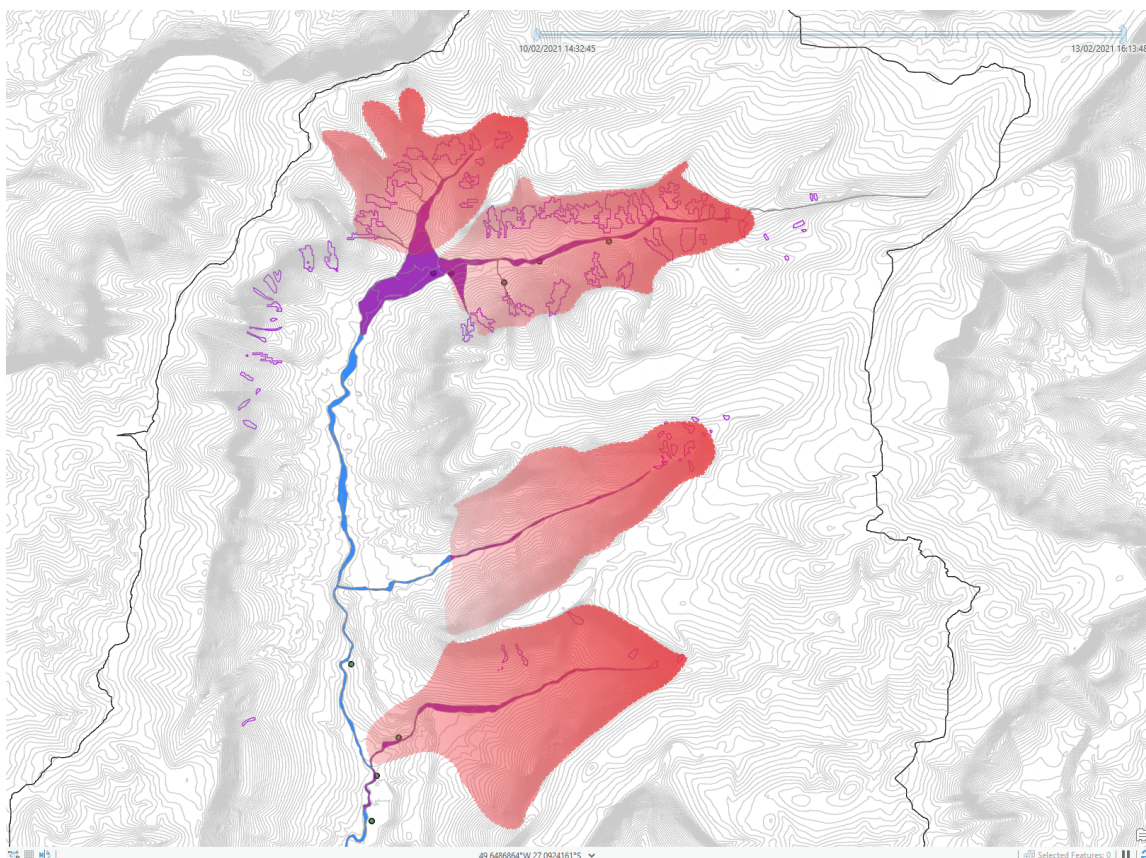
Figura 29: Detalhe da bacia do Valada de São Paulo e a individualização de sub bacias de fluxo de detritos, que não foram sinalizadas na modelagem regional de suscetibilidade. Legenda: Bacia de fluxo de detritos em vermelho, provenientes do evento de Dezembro de 2020, cicatrizes de deslizamento do evento em roxo e delimitação da Bacia da Valada de São Paulo tracejada em preta.

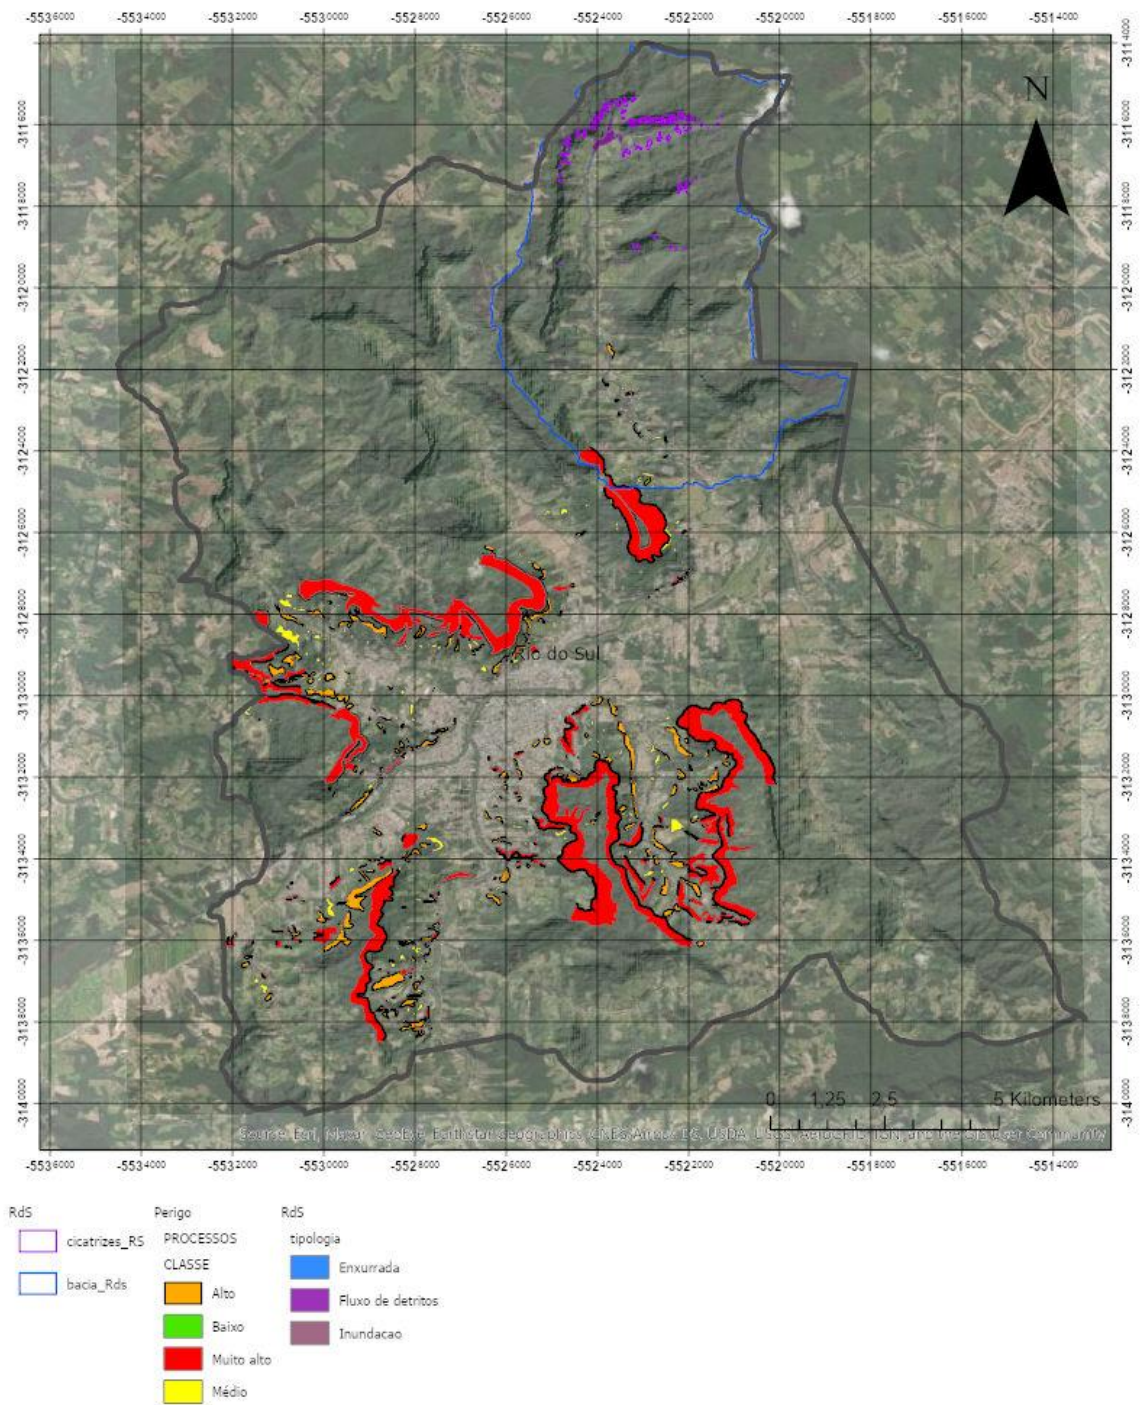
Pela análise de campo, fica evidente que os deslizamentos planares induzidos foram contemplados na metodologia de Perigo. De modo geral, a metodologia de perigo contemplaria os deslizamentos planares naturais, se a área atingida do Bairro Valada São Paulo fosse identificada como de interesse pelos gestores públicos (Figura 31).

Figura 31: Cartografia de Perigo Rio do Sul. Setores de muito alto, alto, médio e baixo perigo a MGM.
