**SERVIÇO GEOLÓGICO
DO BRASIL - CPRM**

AVALIAÇÃO GEOTÉCNICA NOS ATRATIVOS TURÍSTICOS NO PARQUE NACIONAL DA SERRA DA CANASTRA

SÃO ROQUE DE MINAS E DELFINÓPOLIS, MG

2022

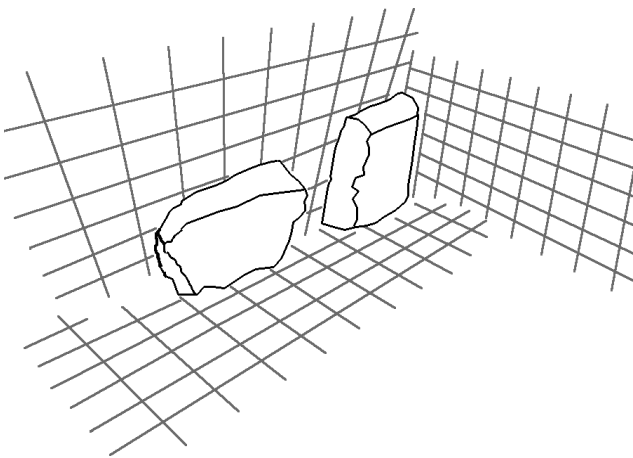
Figura 13 - Representação esquemática dos planos de falha e fratura, destaque para blocos que são isolados do maciço por estes planos.

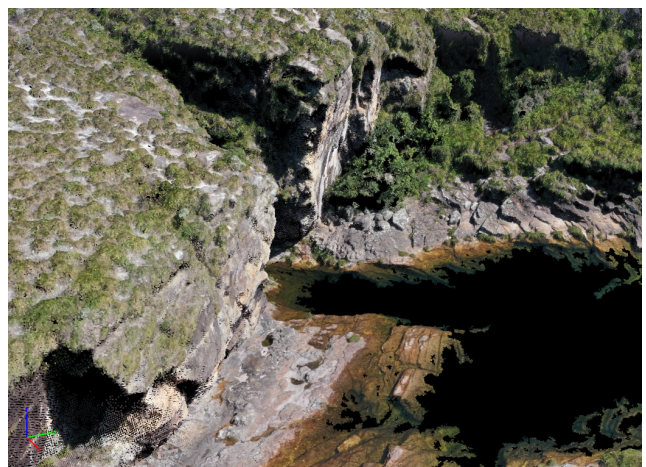
Falhas geológicas são planos de fraqueza nas rochas. A interação dos diferentes planos de fraqueza nas rochas em zonas de falhas e fraturas é responsável por isolar blocos de diferentes tamanhos (Figuras 11 a 14). A interação desses planos também pode formar condutos de alta permeabilidade, a água, ao atingir as porções internas do maciço rochoso, causa intemperismo químico, o que diminui a coesão da rocha. O maciço fragilizado pode dar origem a quedas localizadas ou movimentos de massa de maior porte.

Figura 14 - Visão lateral dos blocos. Cachoeira da Casca D'Anta.

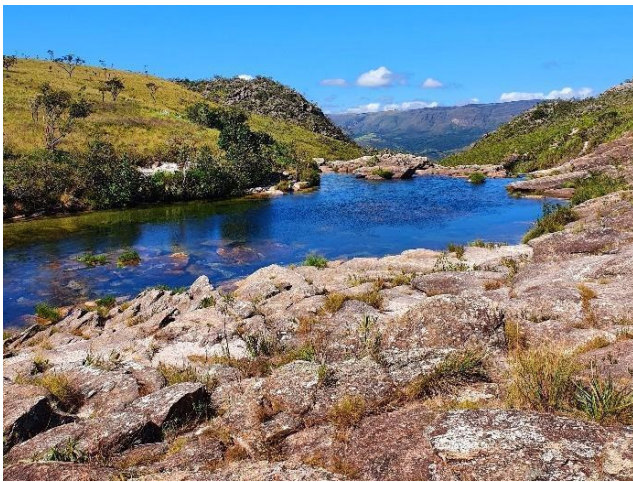
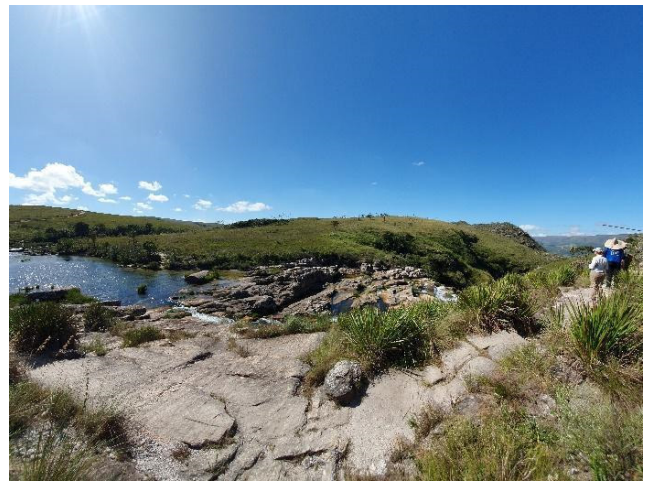
Figura 17 - Vista da área do poço para banho da parte alta da Casca D’Anta, porção do atrativo sem perigo de movimentos gravitacionais de massa de grande porte.
Fonte: Foto dos autores.

Figura 18 - Vista da área do poço para banho da parte alta da Casca D’Anta, porção do atrativo sem perigo de movimentos gravitacionais de massa de grande porte.
Fonte: Foto dos autores.

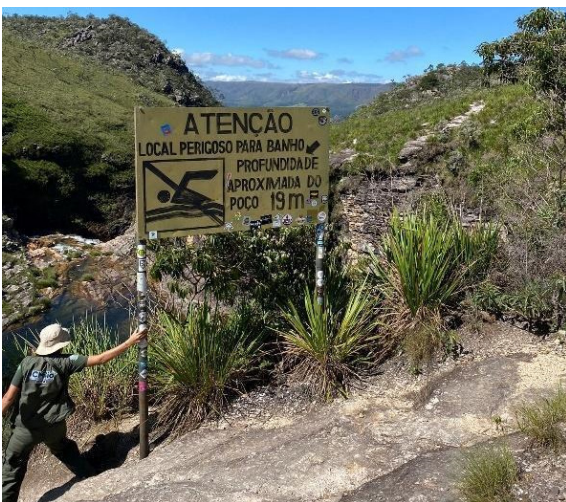
Figura 22 - Local sugerido para instalação da placa com informações sobre alto perigo de tombamento de bloco rochoso no interior do “Poço Fundo”.

Sugere-se sinalizar o perigo de queda e tombamento rochoso no início da trilha de acesso ao Poço Fundo (Figura 22). Deve-se informar a qual tipo de perigo o local está sujeito, bem como frisar que o processo de queda e tombamento rochoso pode ocorrer sem aviso prévio, independente de períodos chuvosos, e constituindo grave ameaça à vida dos visitantes.

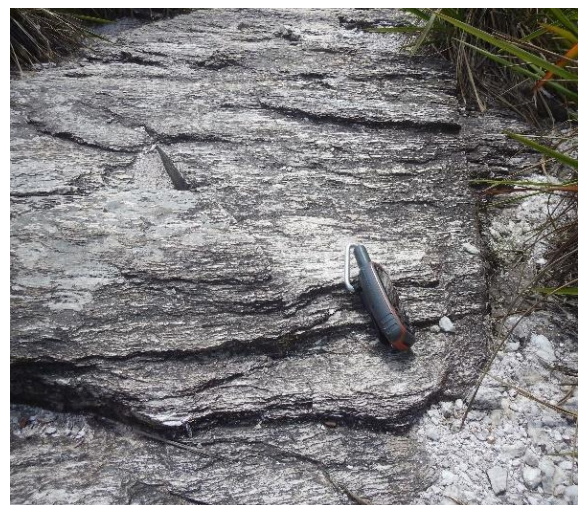
Figura 23 - Fraturas no topo do paredão rochoso que compõem a área que cerca o Poço Fundo.

Recomenda-se também o monitoramento das fraturas observadas no solo no topo do paredão (Figura 23), principalmente aquelas paralelas à linha do paredão. Um modo simples e eficaz de acompanhar uma eventual abertura da descontinuidade na rocha é instalar uma régua, fixada em uma das partes, e realizar medições periódicas. Quanto mais aberta a fratura, maior a facilidade de percolação da água, o que potencializa a fragmentação e individualização dos blocos rochosos.

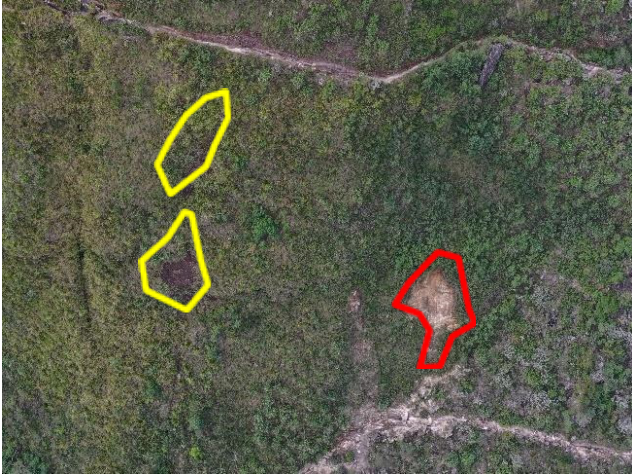
Figura 32 - Imagem aérea do drone das cicatrizes de deslizamentos de solo, em amarelo mais antiga e vermelho mais recente, nas proximidades da Trilha Difícil.
Fonte: Foto dos autores.

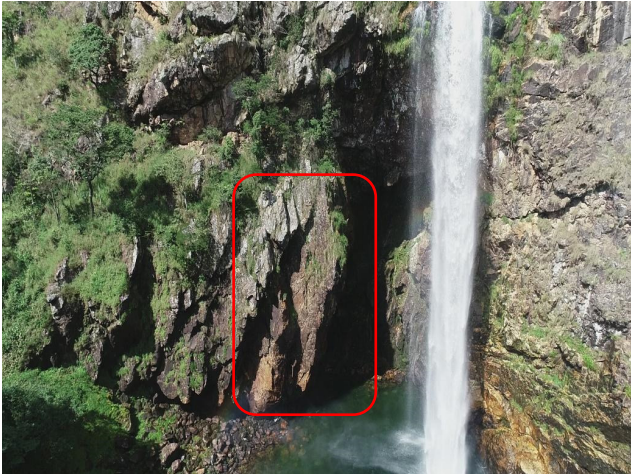
a formação de placas de rocha sujeitas ao processo de tombamento (Figura 40). Em função da grande amplitude do paredão rochoso, a área de atingimento dos blocos que eventualmente possam se desprender da encosta é muito ampla, compreendendo todo o poço para banho e também as margens adjacentes (Figura 41).

Figura 40 - Detalhe da porção do paredão rochoso, que em função da existência de descontinuidades verticais, apresenta potencial de ocorrência do evento de tombamento rochoso.
Fonte: Foto dos autores.

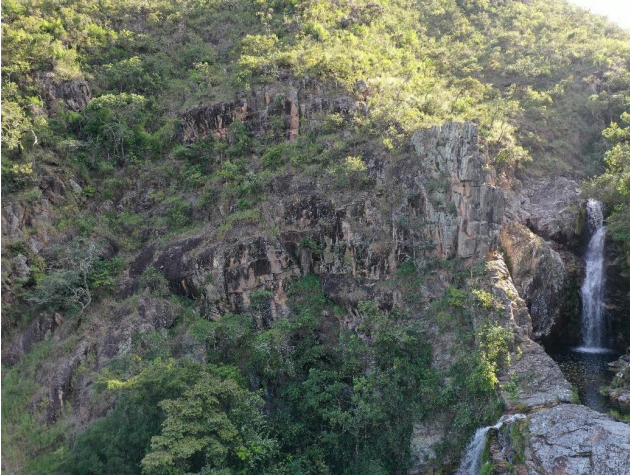
Figura 44 - Vista do drone, da porção superior do maciço rochoso, com planos de fratura subverticais e acamamento subhorizontais, os quais delimitam blocos rochosos de dimensões métricas, com alto potencial de queda.
Fonte: Foto dos autores.

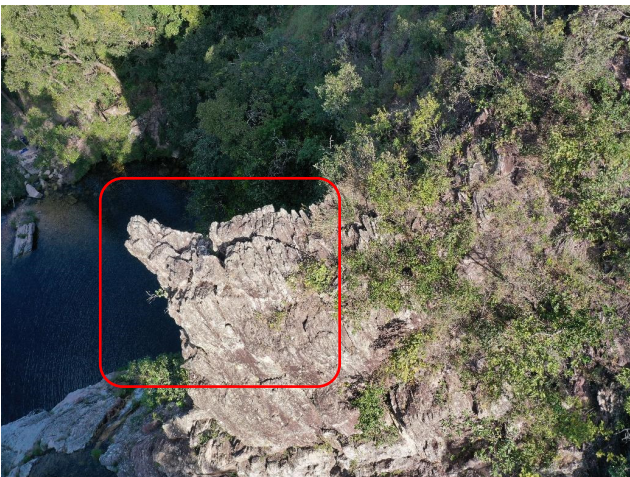
Figura 46 - Vista do drone, da porção proeminente, que apresenta perigo de queda de blocos.
Fonte: Foto dos autores.

Recomenda-se avaliar a possibilidade de realizar o desmonte manual de um bloco específico, que pode se desprender do paredão, constituindo área de perigo (Figuras 46 e 47).

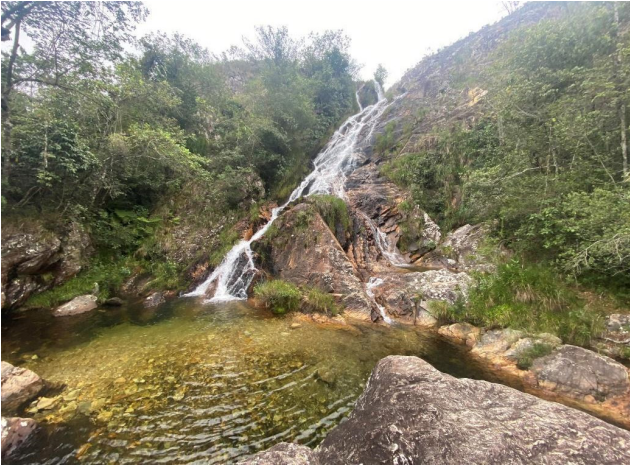
Figura 48 - Vista da cachoeira do Triângulo. Nota-se que o formato triangular, que dá o nome ao atrativo, formou-se pela interseção de famílias de fraturas e acamamento.
Fonte: Foto dos autores.

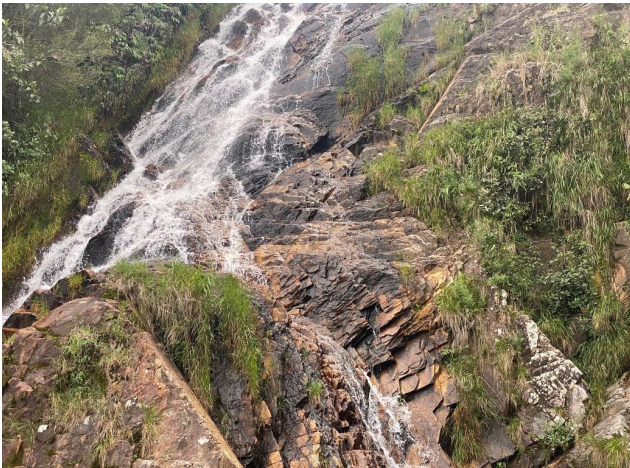
Figura 50 - As discontinuidades presentes no maciço rochoso (fraturas e foliação) delimitam blocos, predominantemente centimétricos, que se movem ao longo do paredão, e atingem as proximidades da queda d'água, no poço para banho.
Fonte: Foto dos autores.

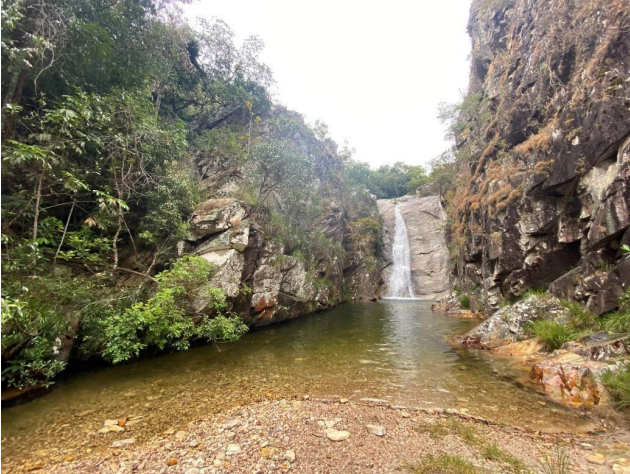
Figura 52 - Vista da cachoeira Vai quem Pode e poço para banho, compreendida entre paredões rochosos, com alto grau de fraturamento.
Fonte: Foto dos autores.

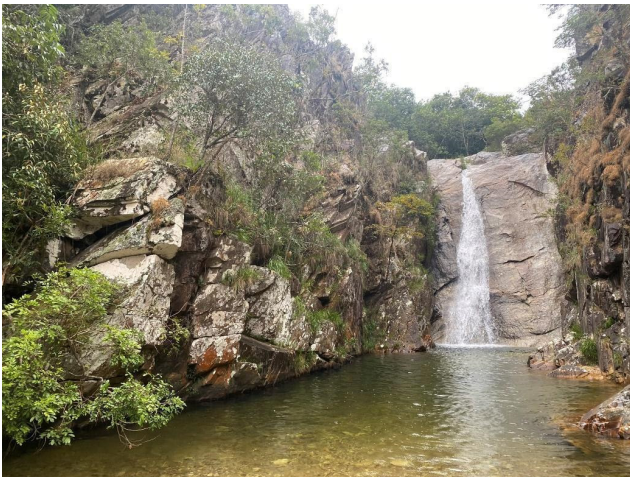
Figura 54 - Blocos rochosos formados pela interseção das descontinuidades da rocha.
Fonte: Foto dos autores.

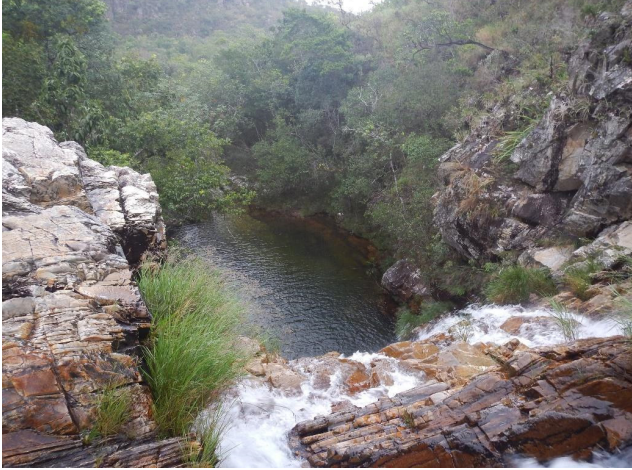
Figura 56 - Vista da parte de cima da cachoeira das Borboletas. Observa-se o alto grau de fraturamento da rocha, com a formação de blocos rochosos centimétricos a métricos.
Fonte: Foto dos autores.

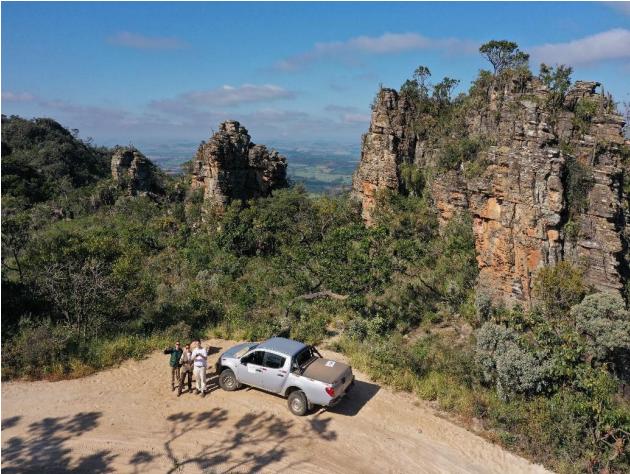
Formação geológica natural, composta por campos de blocos ruiniformes (Figuras 64 a 66). As formações com diversos paredões ou torres apresentam diversos blocos instáveis e descontinuidades verticais a subverticais que podem isolar lascas maiores (Figuras 67 a 69); caracterizando portanto perigo alto de quedas de blocos e de tombamentos. Como sugestão, orienta-se instalar placas informando os riscos aos usuários.

Figura 64 - Blocos ruiformes do atrativo turístico Condomínio de Pedras, próximo a estrada que corta o local.
Fonte: Foto dos autores.

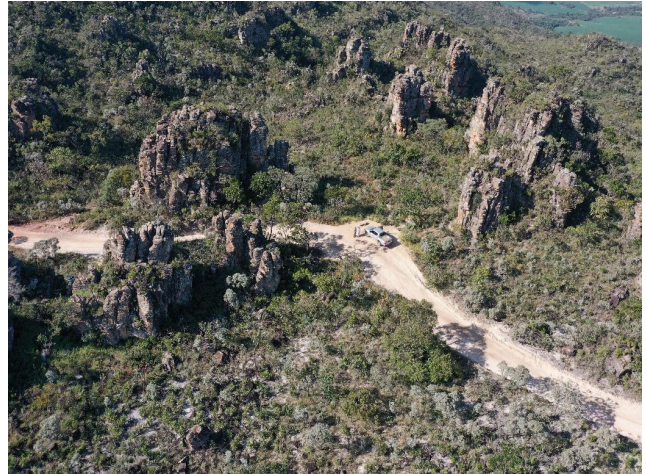
Figura 65 - Vista do drone da área composta por campos de blocos ruiformes.
Fonte: Foto dos autores.

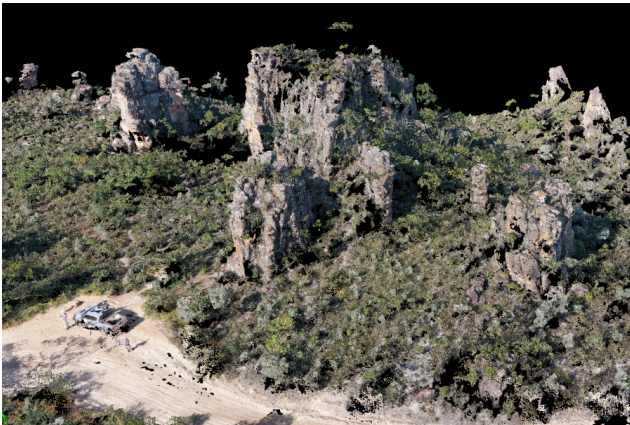
Figura 66 - Restituição 3D dos blocos rochosos, onde se observa o grau fraturamento e as fraturas subverticais.
Fonte: Foto dos autores.

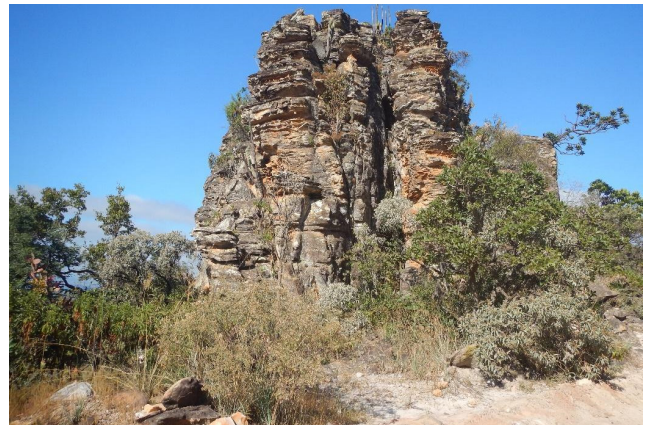
Figura 67 - Bloco ruiforme, com acamamento horizontal e feições erosivas, que delimitam blocos centimétricos a métricos.
Fonte: Foto dos autores.

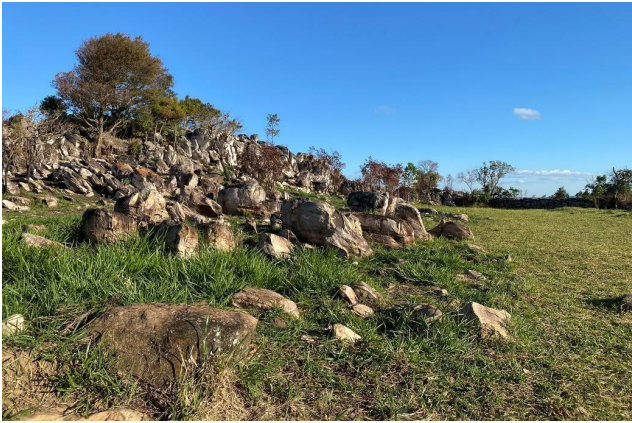
Estrutura antrópica feita de rochas remobilizadas, que hoje formam a estrutura de cercado/curral. A formação geológica natural ajuda a compor o cercado e apresenta baixo perigo de queda de blocos. (Figuras 70 e 71).

Figura 70 - Formação geológica natural que compõe o Curral de Pedra, caracterizada por blocos rochosos *insitu* e afloramento rochoso.
Fonte: Foto dos autores.

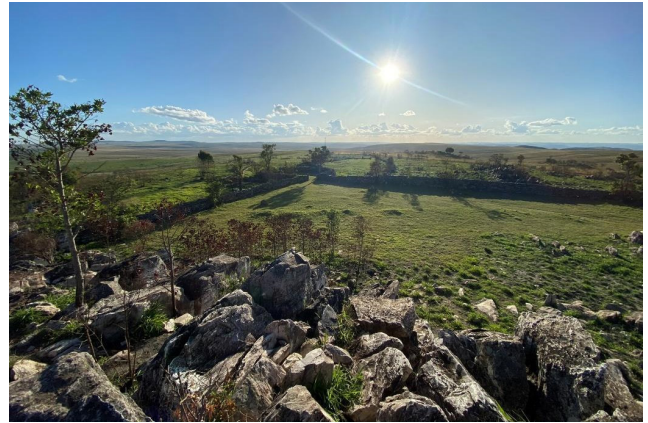
Figura 71 - Vista de cima do afloramento rochoso, da área do Curral de Pedra, de onde se avista a formação antrópica dos blocos rochosos, que compõem o cercado do curral.
Fonte: Foto dos autores.

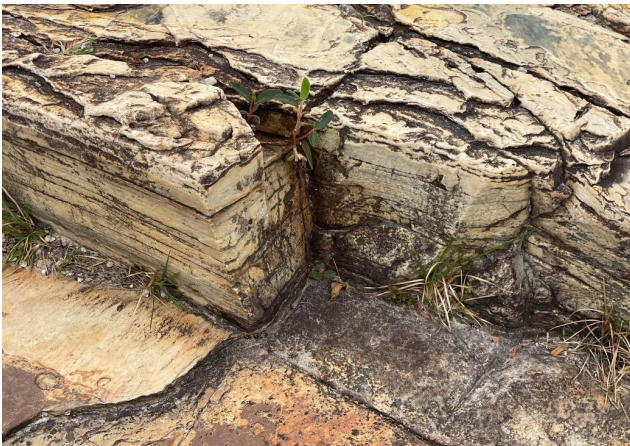
Figura 76 - Detalhe das descontinuidades da rocha que compõe a Cachoeira Paraíso.
Fonte: Foto dos autores.

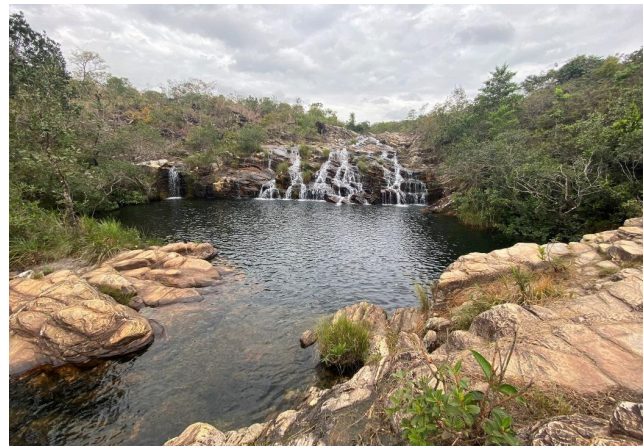
Figura 77 - Vista da Cachoeira Paraíso. A baixa amplitude e declividade do afloramento rochoso, bem como o confinamento dos planos de fratura, caracterizam o atrativo turístico como de baixo perigo de queda de blocos.
Fonte: Foto dos autores.

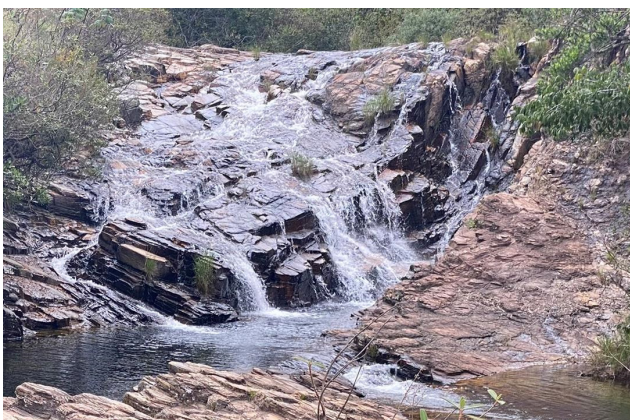
Figura 78 - Detalhe das descontinuidades da cachoeira Paraíso II, que formam blocos rochosos de dimensões predominantemente centimétricas, com queda geralmente restrita às proximidades da queda d'água.
Fonte: Foto dos autores.

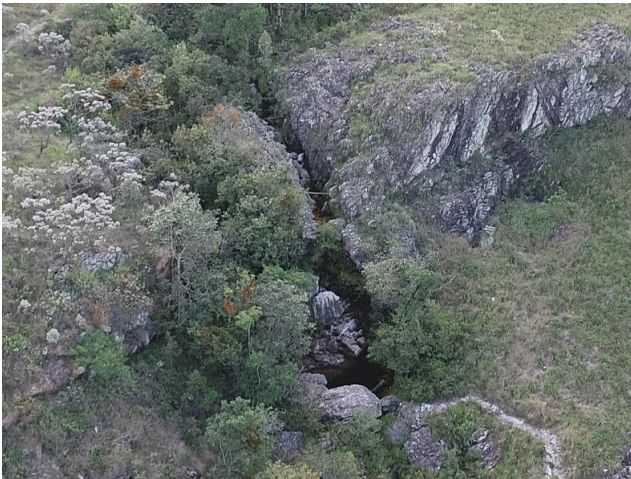
As cachoeiras da Ana e Poço Raso tem quedas d’água em maciço rochoso de baixa amplitude e/ou declividades suaves (Figuras 80 e 81). A intersecção das famílias de fraturas com o acamamento delimitam blocos de tamanhos reduzidos com atingimento mais limitado. Devido a esta configuração, estas cachoeiras apresentam baixo perigo de queda de blocos. A trilha do Cerrado é localizada em região de aclives e declives suaves (Figuras 82 e 83), não tendo sido identificados perigos geológicos na mesma.

Figura 80 - Vista do drone da Cachoeira da Ana.
Fonte: Foto dos autores.

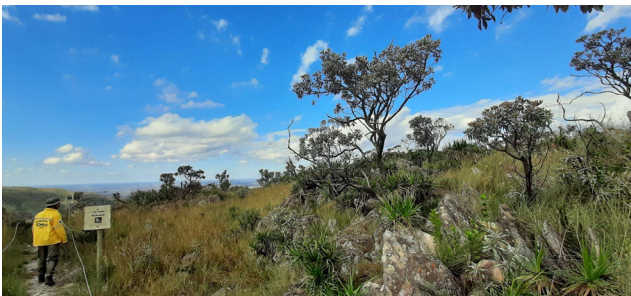
Figura 82 - Visão da Trilha do Cerrado.
Fonte: Foto dos autores.

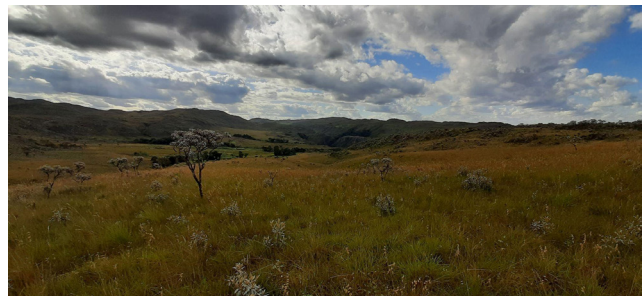
Figura 83 - Visão da Trilha do Cerrado.
Fonte: Foto dos autores.

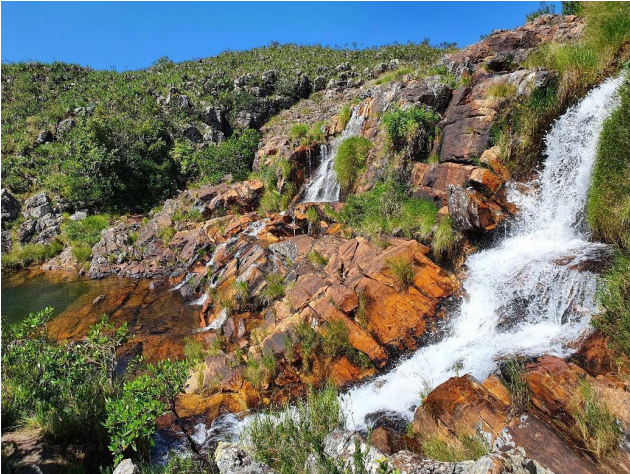
Cachoeiras com quedas d’água em maciço rochoso de baixa amplitude e/ou declividades suaves (Figuras 84 a 88). A intersecção das famílias de fraturas com o acamamento delimitam blocos de tamanhos reduzidos com atingimento mais limitado. Devido a esta configuração, estas cachoeiras apresentam baixo perigo de queda de blocos.

Figura 84 - Vista do afloramento rochoso que forma a cachoeira Rasga Canga, com baixa amplitude e descontinuidades confiadas, o que diminui o potencial dos blocos rochosos, eventualmente formados, atingirem grandes distâncias em função de quedas.
Fonte: Foto dos autores.

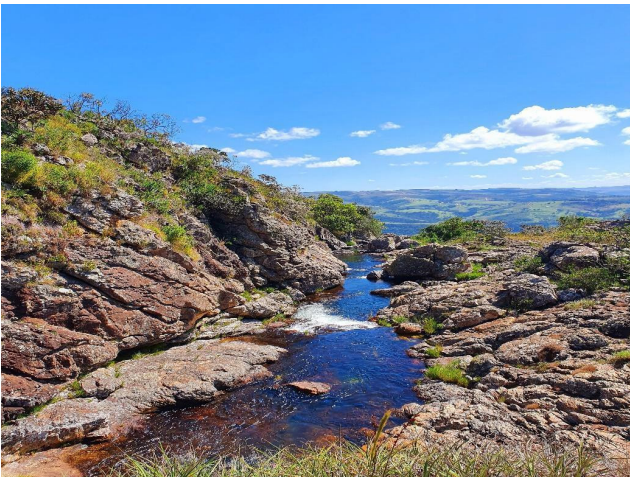
Figura 86 - Porção da Cachoeira Rolinhos, onde sugere-se impedir o acesso, visto que existe a possibilidade de movimentação de bloco rochoso, e os demais poços para banho atendem a atividade turística, com baixo perigo de queda de blocos.
Fonte: Foto dos autores.

Na cachoeira Rolinhos, sugere-se impedir o acesso a porção da corredeira próxima ao paredão rochoso, visto que neste local o perigo de movimentação de blocos rochosos é maior, existindo, alternativamente, outras áreas propícias para banho com perigo baixo a inexistente (Figura 86).

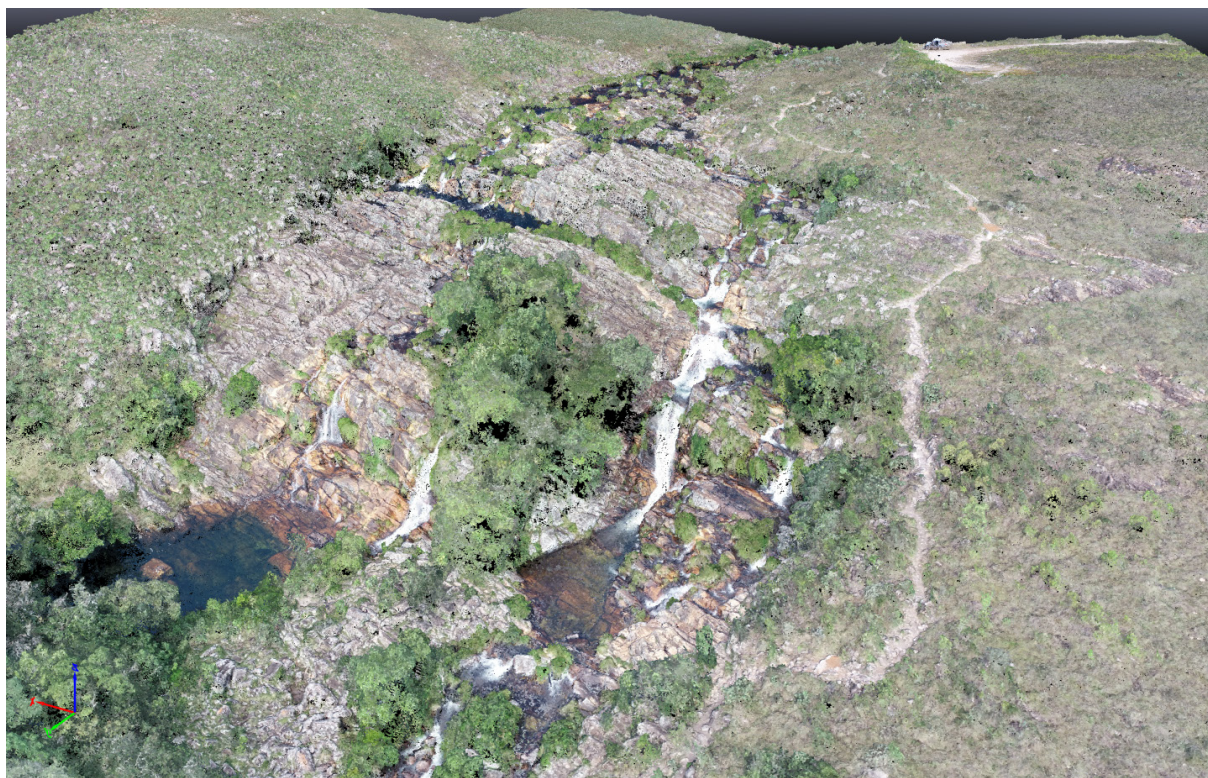
Figura 88 - Cachoeira Rasga Canga. Restituição digital de modelo de terreno a partir de levantamento de drone.

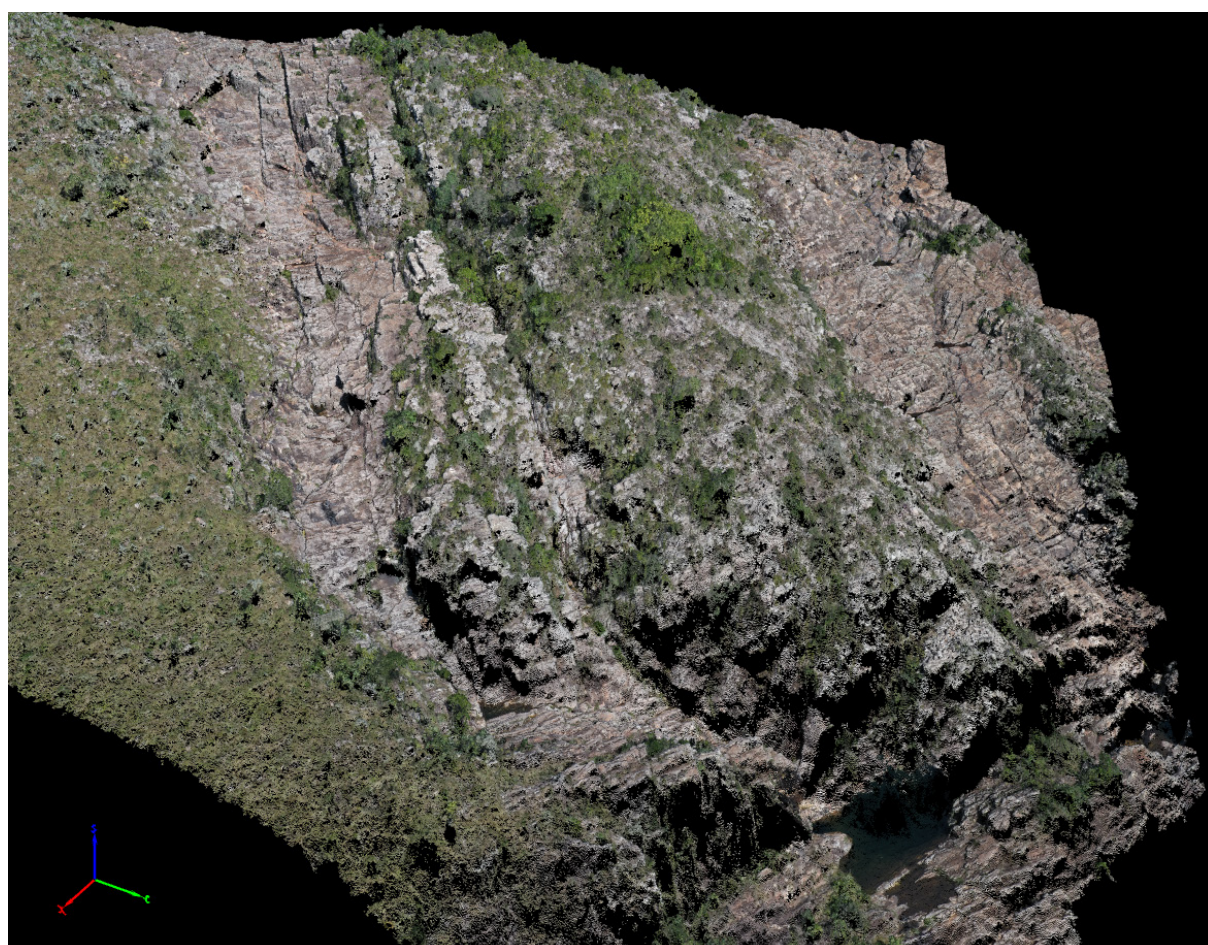
Figura 89 - Cachoeira Rolinhos, trecho inferior. Restituição digital de modelo de terreno a partir de levantamento de drone.
