SERVIÇO GEOLÓGICO
DO BRASIL - CPRM

AVALIAÇÃO TÉCNICA PÓS-DESASTRE

Pilar, AL

2022

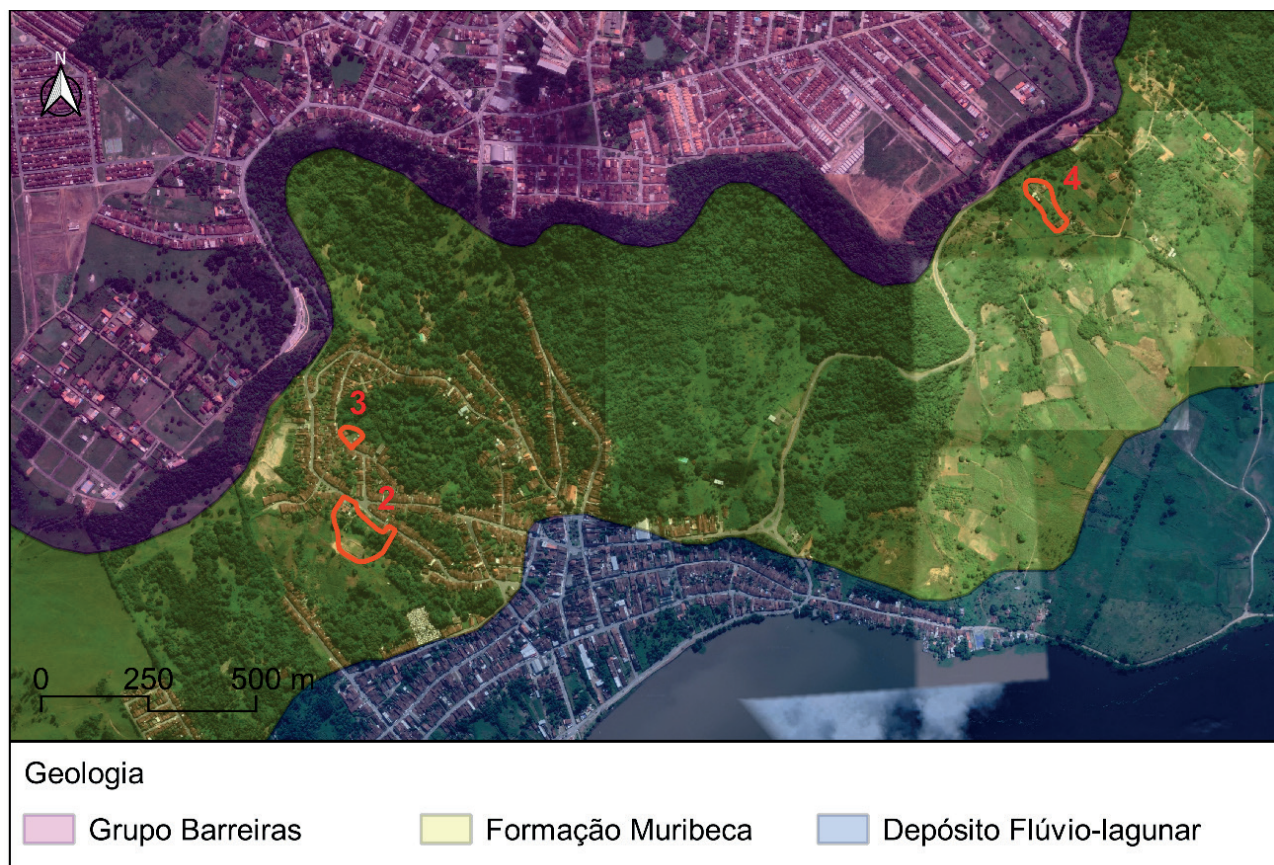
O município de Pilar está inserido no contexto geológico de rochas sedimentares Mesozóicas da Formação Muribeca (Membro Carmópolis) e de rochas Cenozóicas do Grupo Barreiras, além dos depósitos sedimentares inconsolidados de origem flúvio-lagunar (Figura 11).

Figura 11 - Mapa de Geológico da área afetada. Adaptado de SGB-CPRM (2015).

Conforme se observa na Figura 11, as três áreas mapeadas neste trabalho estão inseridas no contexto de rochas sedimentares da Formação Muribeca (Membro Carmópolis), assim como o bairro do alto da Rosa, visitada pelo SGB-CPRM no ano de 2017. De acordo com SGB-CPRM (2015), esta unidade corresponde a sedimentos sílticos-argilosos com alternância de sedimentos arenosos a conglomeráticos.

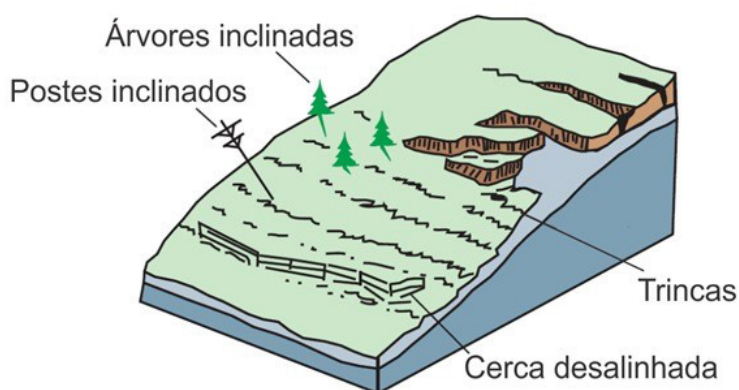
São vários os indícios característicos de processos de rastejo, como a presença de postes inclinados, cercas desalinhadas, muros tombados, árvores inclinadas, tombadas ou até mesmo com troncos curvados. As trincas no solo, assim como os degraus de abatimento são os indícios mais evidentes deste tipo de processo (Figuras 12 e 13).

Figura 12 - Bloco diagrama síntese do processo de rastejo (Santos, 2020).

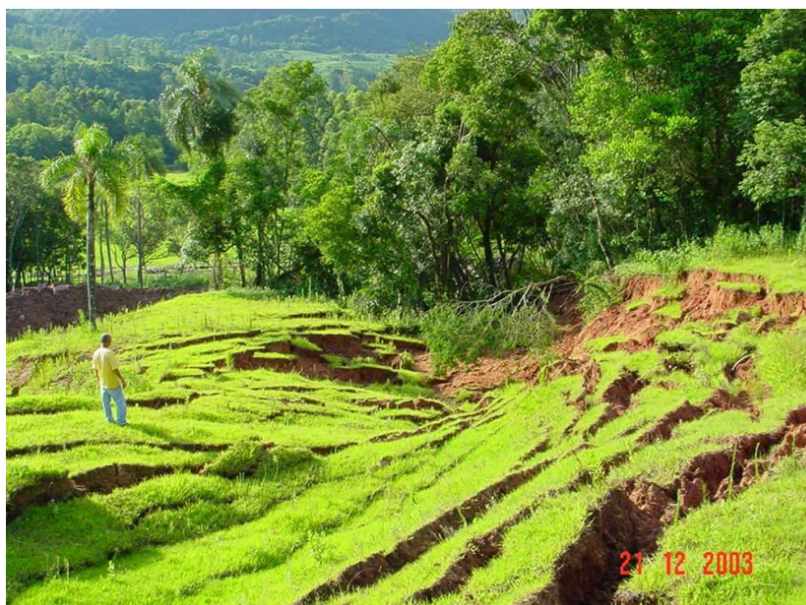
Figura 13 - Rastejo evoluindo para rupturas rotacionais. Vale do Sol-RS (Bressani, 2013 apud Sampaio, 2013).
