# AVALIAÇÃO TÉCNICA PÓS-DESASTRE

ITABIRINHA – MG

AGOSTO DE 2022

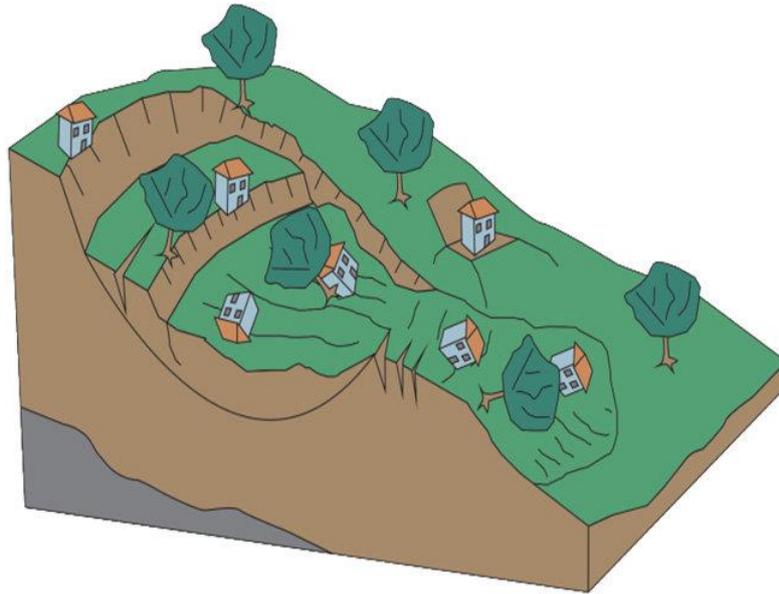
O movimento de massa que está em curso é compatível a um deslizamento rotacional (ou circular). São movimentos que ocorrem de maneira contínua ou intermitente, segundo uma ou mais superfícies de ruptura curvas, com concavidade voltada para cima. Geralmente mobilizam grande volume de material que normalmente corresponde ao produto da alteração das rochas que compõem a litologia local (Figura 6.1) (PIMENTEL *et. al*, 2018). Deslizamentos rotacionais são parte integrante natural da evolução do relevo, no entanto,

**Figura 6.1 – Bloco-diagrama representando deslizamento rotacional (PIMENTEL *et. al*, 2018).**
