UNIVERSIDADE FEDERAL DE SÃO CARLOS
CENTRO DE CIÊNCIAS EXATAS E DE TECNOLOGIA
PROGRAMA DE PÓS-GRADUAÇÃO EM ENGENHARIA URBANA

**ANÁLISE GEOLÓGICA E AMBIENTAL DOS
PROCESSOS EROSIVOS EM APARECIDA DE
GOIÂNIA (GO)**

Dissertação apresentada ao Programa de Pós-Graduação em Engenharia Urbana da Universidade Federal de São Carlos, como parte dos requisitos para a obtenção do título de Mestre em Engenharia Urbana.

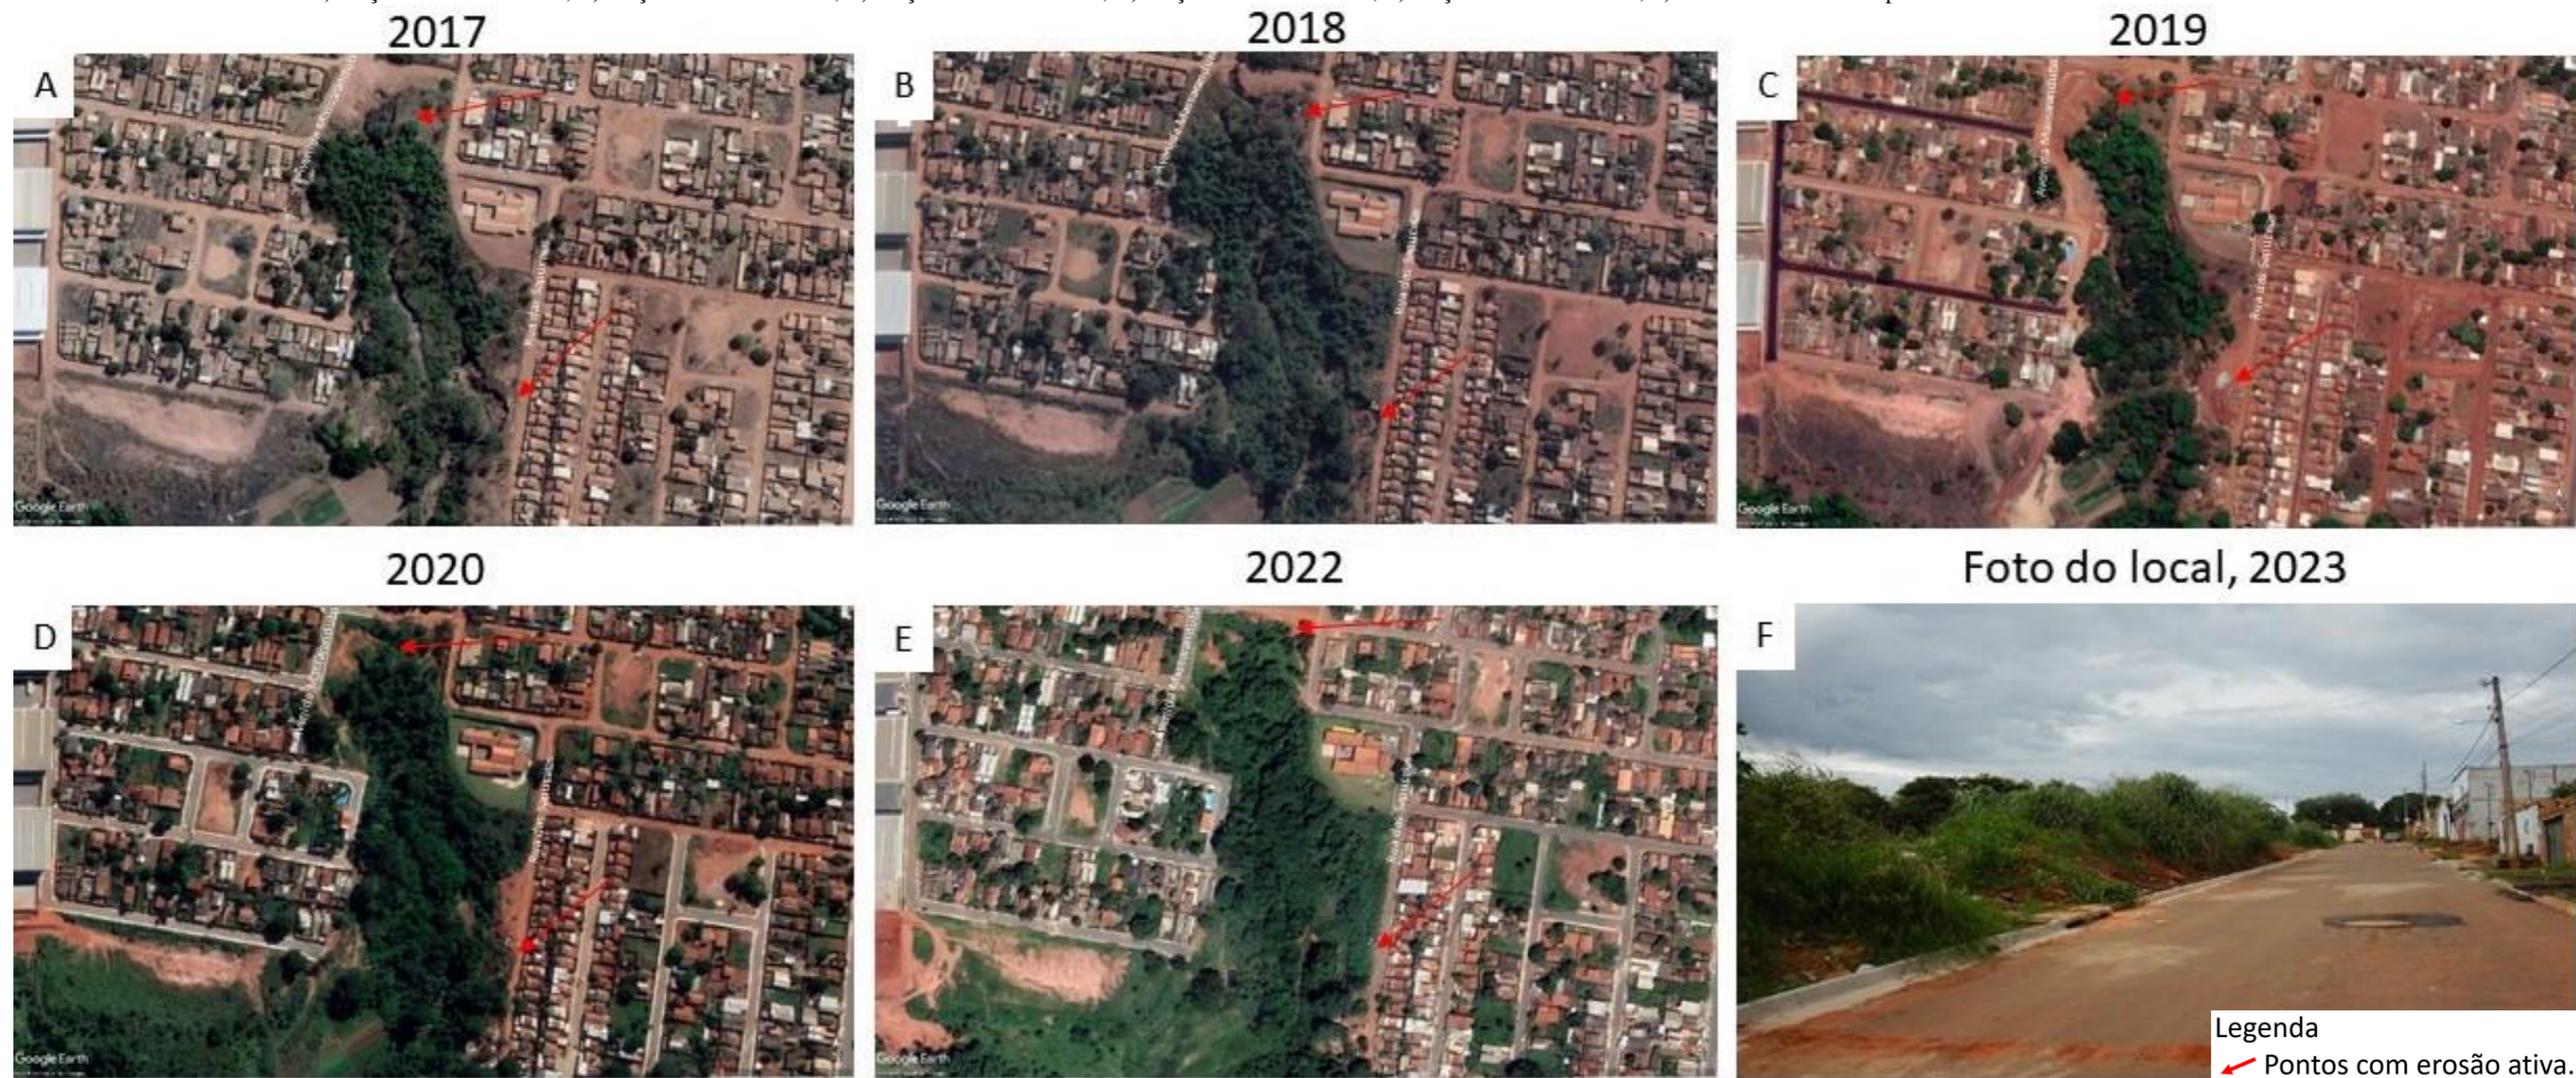
Figura 24 - Análise da evolução temporal da feição erosiva 4, cadastrada por Fernandes *et al.* (2017)

A) Feição erosiva em 2017; B) Feição erosiva em 2018; C) Feição erosiva em 2019; D) Feição erosiva em 2020; E) Feição erosiva em 2022; F) Foto de uma das ruas próximas à erosão no ano de 2023

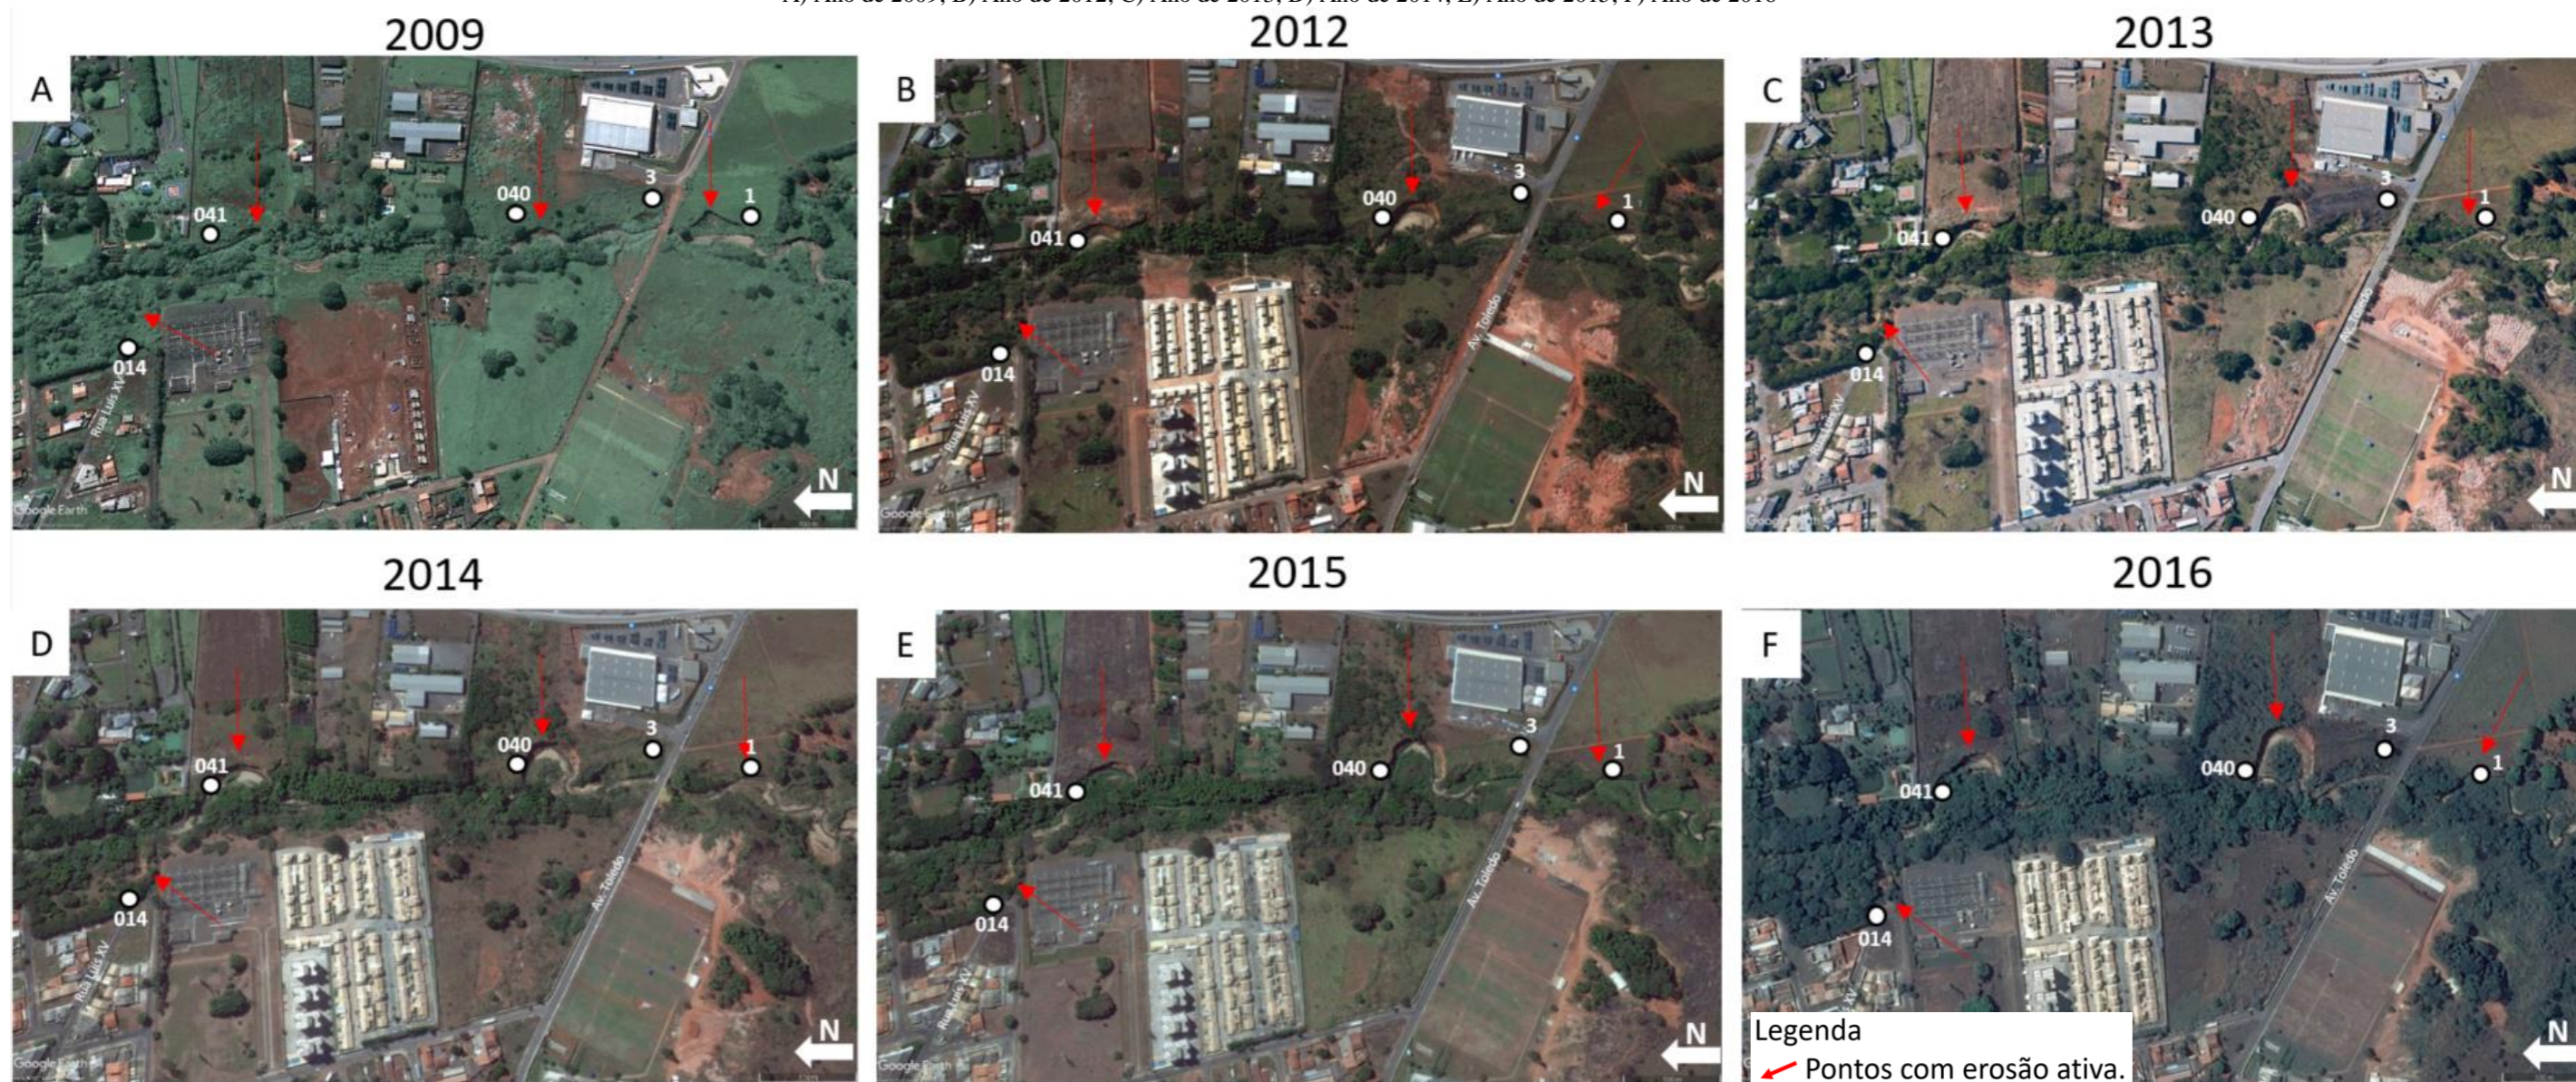
Para o ano de 2009, conforme visualizado na Figura 29A, é possível perceber o aumento da urbanização em torno do Córrego Almeida, com maior ocupação dos lotes, tanto próximo das erosões como a montante do local. Nesse ano, foi possível identificar que os focos erosivos começam a se intensificar, podendo ser visualizados nos pontos 014, 040, 041 e 1. A erosão denominada como 014 é a única causada devido ao escoamento de águas pluviais, já que não está localizada às margens do Córrego Almeida, e sim em uma posição perpendicular à drenagem. Na erosão 1, podemos visualizar uma recomposição vegetal, indicando sua estabilização.

No ano de 2012, a ocupação da área de estudo se mostra consolidada, com quase 100% da totalidade dos lotes ocupados por residências e condomínios multiresidenciais. No ano analisado, nota-se o aumento da atividade dos focos erosivos estudados. Apesar de estar coberta com vegetação, é constatado o aumento da erosão 014 em direção à Rua Luís XV. As erosões 040 e 041 apresentam um considerável aumento em seu tamanho, e com relação à erosão 1, a ocorrência de recomposição vegetal demonstra que a erosão se apresenta estabilizada, sem movimentação, entre os anos de 2009 e 2012 (Figura 29B).

Na passagem de 2012 a 2013, a análise das imagens de satélite mostra que a erosão 014 continua com seu crescimento de forma contínua, sendo possível afirmar que, apesar de possuir vegetação, sua cabeceira encontra-se em crescimento. As erosões 040, 041 e 1 se apresentam, de certa forma, estabilizadas, contudo, sem recomposição vegetal nos taludes erosivos (Figura 29C). Para o ano de 2014, as erosões analisadas se encontram estabilizadas, conforme visualizado na Figura 29D.

No ano de 2015, a Figura 29E nos indica a evolução da erosão 014, que tem um incremento na evolução de sua cabeceira, ainda em direção à Rua Luís XV. Nesse ano é possível verificar a estabilização das outras três erosões analisadas. Em 2016, é possível visualizar que a erosão 014 apresentou um crescimento considerável, atingindo a Rua Luís XV. As erosões 040 e 041 também apresentaram aumento, sendo que a erosão 040 teve seu crescimento no sentido de uma grande construção localizada em sua cabeceira. A erosão 1, por sua vez, continuou estabilizada, já com total recomposição vegetal de seu talude. Essas informações podem ser visualizadas na Figura 28F.

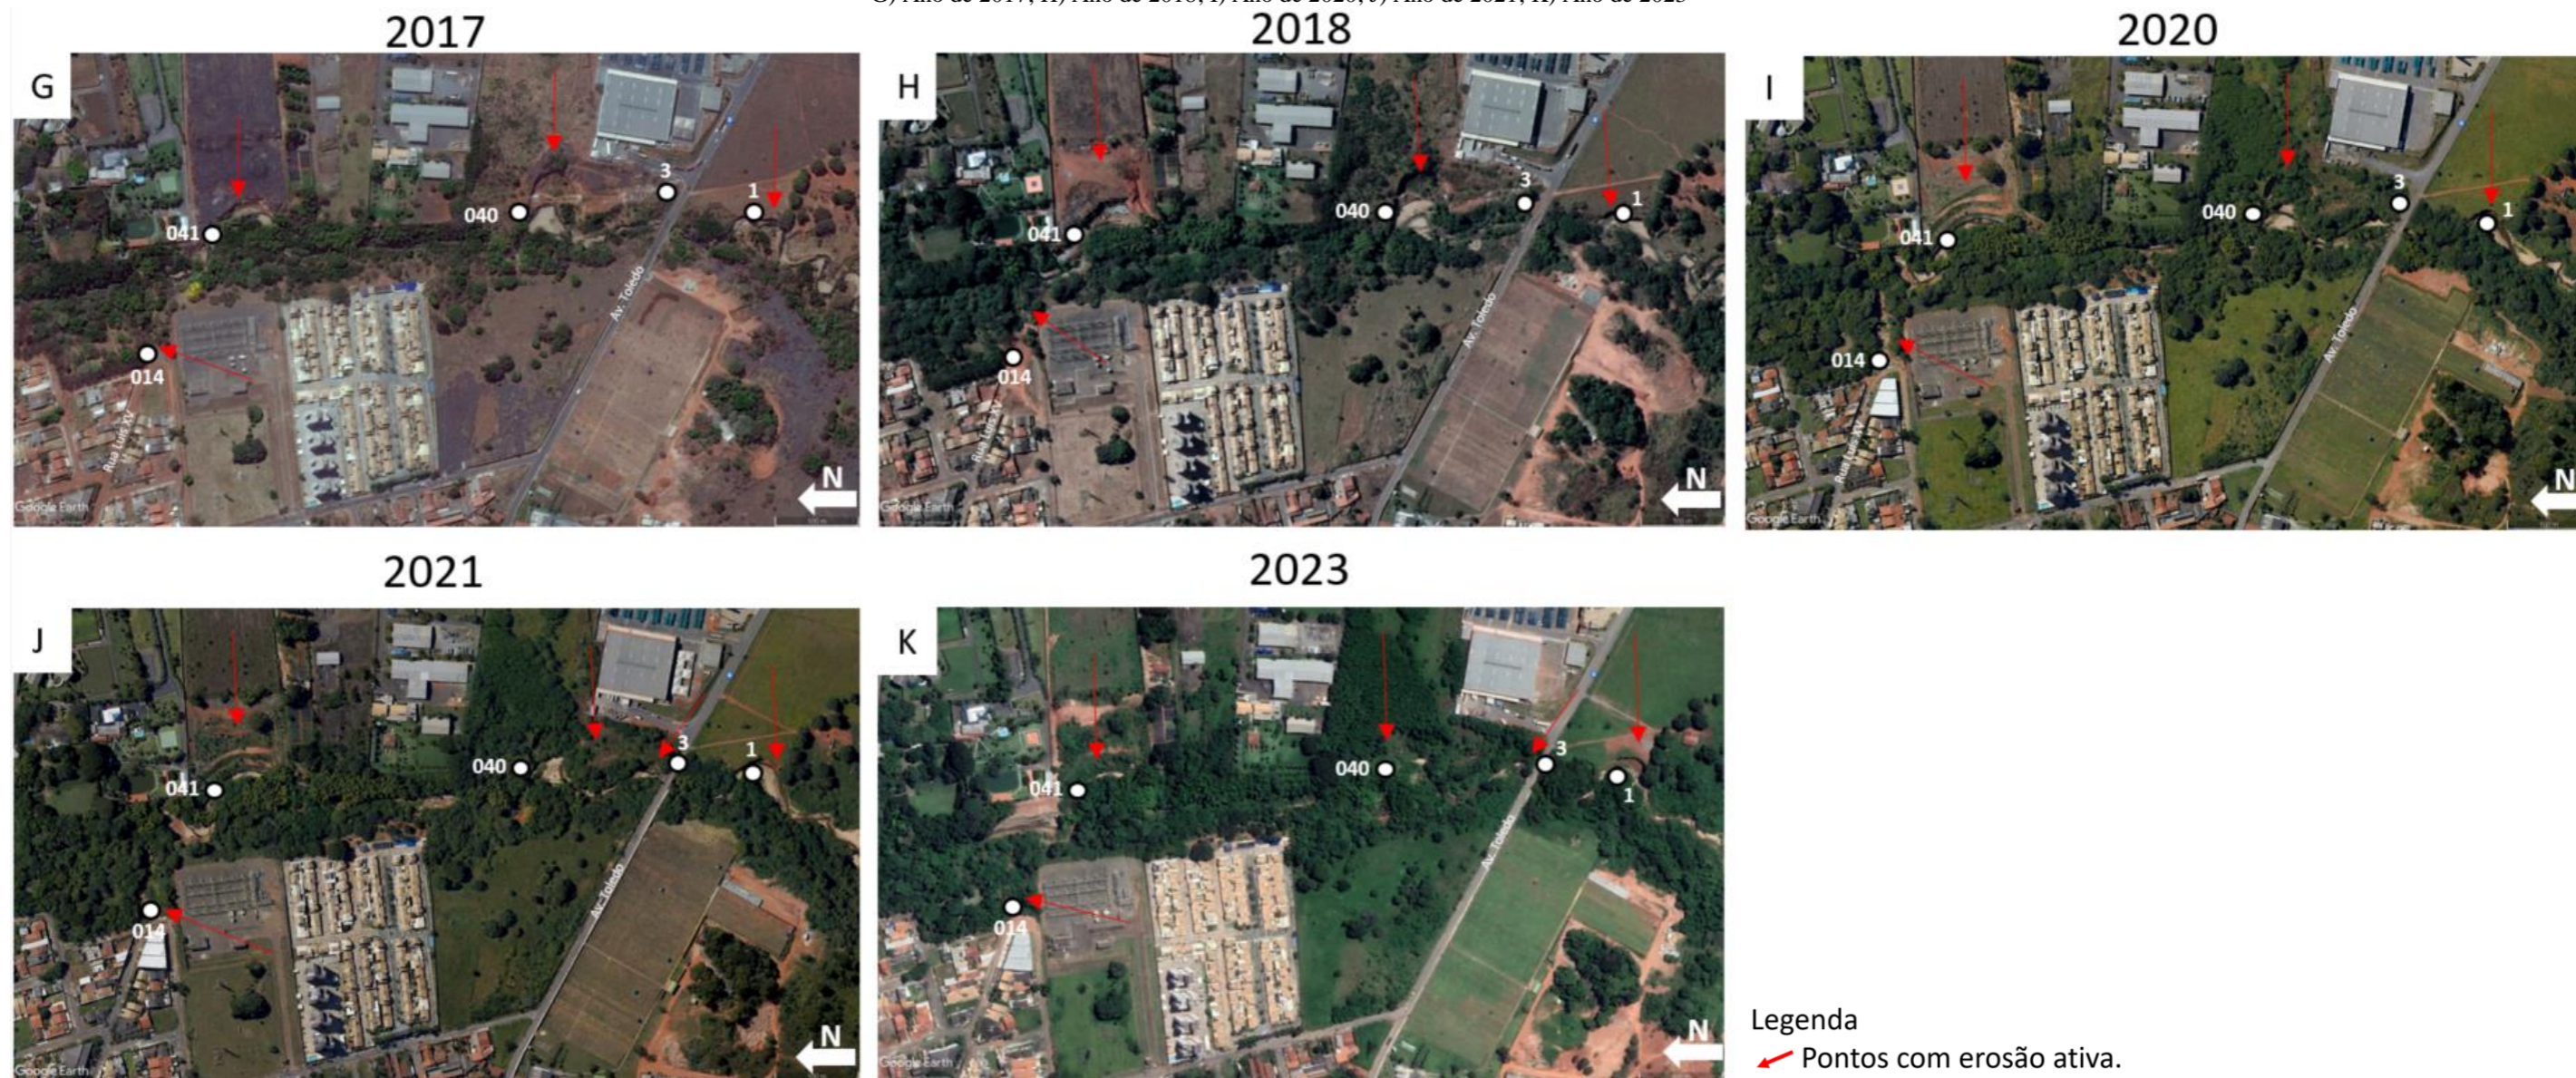
Figura 30 - Análise da evolução temporal das feições 014, 040 e 041, cadastradas por Fernandes *et al.* (2017), e das feições 1 e 3, cadastradas em 2023, próximas a um canal de drenagem inserido na área de estudo
 G) Ano de 2017; H) Ano de 2018; I) Ano de 2020; J) Ano de 2021; K) Ano de 2023

De acordo com a Figura 29G, no ano de 2017, a erosão denominada 014 se apresentava estabilizada, com claros sinais de desvio das águas pluviais que percorrem a Rua Luís XV e Rua 11, onde, na imagem de satélite, é observada a recomposição vegetal de toda a feição erosiva. No ponto erosivo 041, a atividade erosiva foi reativada, tendo sido constatada a evolução erosiva em dois patamares. Já no ponto erosivo 040, percebe-se, pela imagem de satélite, o aterramento do talude erosivo de forma parcial, devido a uma obra no local para a passagem de um duto da companhia de saneamento da cidade de Aparecida de Goiânia. No ponto erosivo 1, podemos notar a reativação da erosão no local, a poucos metros da antiga erosão (Figura 28G).

A Figura 29H, datada no ano de 2018, indica que a erosão denominada 014 passou por obras de aterramento de sua cabeceira, com material disperso e entulhos de construção civil, em uma tentativa do poder público de cessar seu crescimento. No ponto 041, pela imagem, é possível observar os inícios de ações para controle do avanço erosivo, com maquinário pesado no talude. Com relação à erosão denominada 040, após as obras realizadas no ano anterior, ela se mostrou estabilizada, com retorno gradual do curso do Córrego Almeida e pequena recomposição vegetal na frente do talude erosivo. A erosão 1 apresentou pequeno avanço para a data analisada.

Para o ano de 2020, conforme a Figura 29I, observou-se que a erosão 014, após ativação entre os anos de 2018 e 2020, foi novamente aterrada com entulho de construção civil e solos variados pelo poder público. Pela imagem de satélite, verifica-se que a erosão se

encontra ativa, com retirada de vegetação ao longo de toda sua área. A erosão denominada 041, após obra de retaludamento e barramento por muro de gabião, se mostrou controlada e estabilizada. No caso da erosão 040, apesar de não terem ocorrido obras para controle, esta se encontra estabilizada, sem crescimento aparente durante o período analisado. Por sua vez, a erosão 1 teve um pequeno avanço entre os anos de 2018 e 2020 (Figura 29I).

Na passagem de 2020 para 2021, nota-se a estabilidade dos pontos erosivos. A erosão denominada 014 continua com o processo de aterramento de sua cabeceira com material de construção civil. As feições 040 e 041 também se apresentam estáveis devido às obras realizadas nos anos anteriores. Próximo ao ponto 13, na passagem subterrânea do Córrego Almeida, sob a Avenida Toledo, observa-se o surgimento de um novo ponto erosivo, denominado como 3, com provável surgimento devido à má drenagem das águas pluviais advindas do leste da bacia. No ponto 1, observa-se o avanço gradual do foco erosivo, na mesma direção do novo ponto erosivo (ponto 3), para leste (Figura 29J).

Finalmente, na Figura 29K, nota-se a estabilização dos processos erosivos denominados 041 e 040, inclusive com recomposição vegetal em ambos. Na erosão 014, é notado um pequeno trecho de solo exposto, onde, após visita de campo, foi observado um novo braço da feição erosiva. A montante do ponto 041, obras de retaludamento do Córrego Almeida foram visualizadas em fase inicial na data analisada. Com relação ao ponto 1, pode-se observar o contínuo avanço do processo erosivo, com queda de material na frente do talude erosivo, visto em visita a campo.

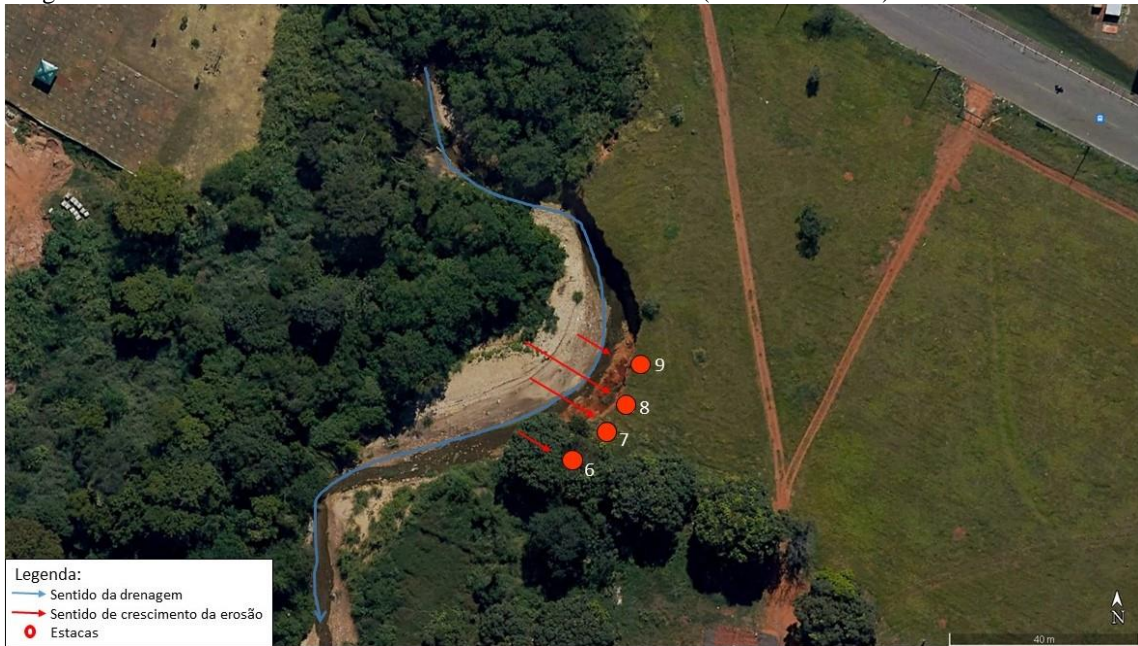
Figura 39 - Posicionamento das estacas instaladas na erosão 01 (Avenida Toledo) em fevereiro de 2022

Na erosão 01, localizada na Av. Toledo, foram instaladas 4 estacas em fevereiro de 2022 (estacas 6, 7, 8, e 9), dispostas conforme a Figura 39. Na Figura 40, são apresentadas as estacas 6 e 7 dispostas próximo à erosão, em janeiro de 2022, para acompanhamento da evolução do processo erosivo.

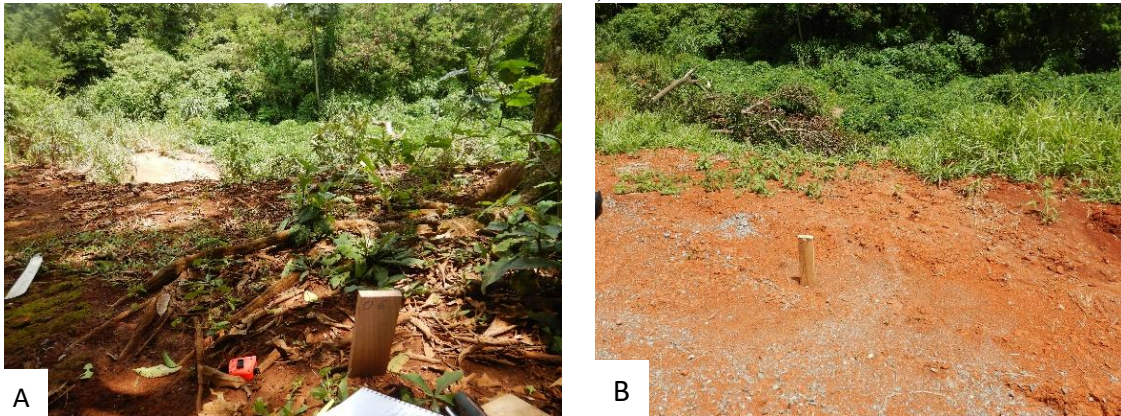
Figura 40 - Destaque para a instalação das estacas em campo, nas margens da erosão 01

A) Estaca 6 e B) Estaca 7

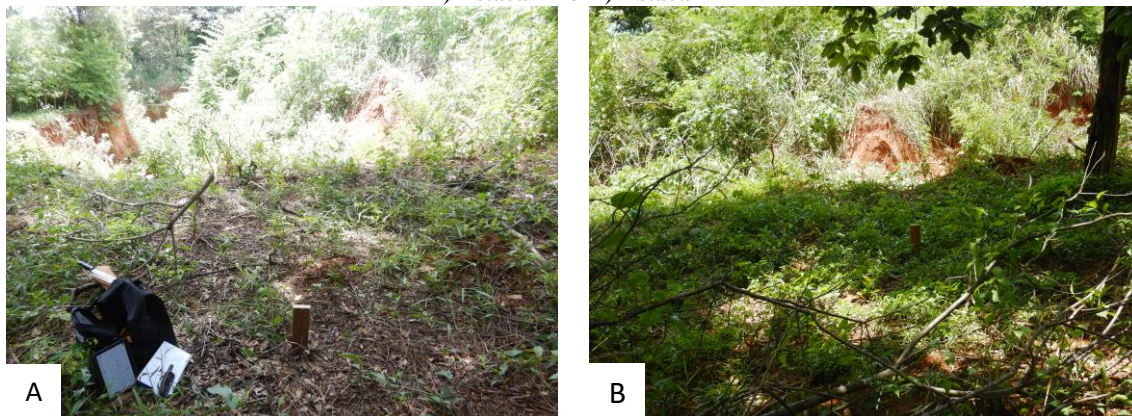
Figura 45 - Destaque para a instalação das estacas em campo, nas margens da erosão 02

O monitoramento do desenvolvimento da erosão 02 está apresentado na Tabela 11. A partir desses resultados, verificou-se que o crescimento dessa erosão foi pouco significativo, uma vez que, após todo o período de monitoramento, o crescimento relacionado à estaca 10 foi de 0,38 metro, e à estaca 11 foi igual a 0,07 metro. Destaca-se, entretanto, que não foi possível realizar todas as medições relacionadas à estaca 12, pois ela não foi encontrada a partir do segundo período de medições (setembro de 2022).

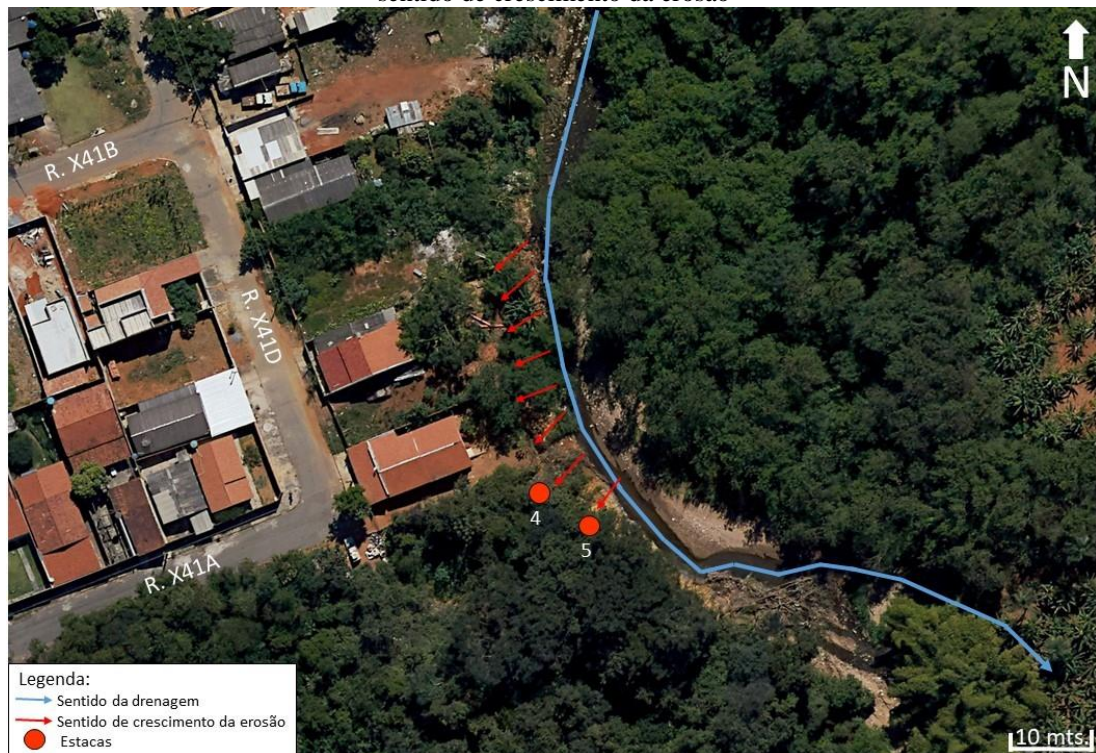
Figura 49 - Posicionamento das estacas de monitoramento na Erosão 08 (Rua X41D), com destaque para o sentido de crescimento da erosão

Nessa erosão, foram colocadas 2 estacas para o monitoramento, em janeiro de 2022, conforme apresenta a Figura 49.

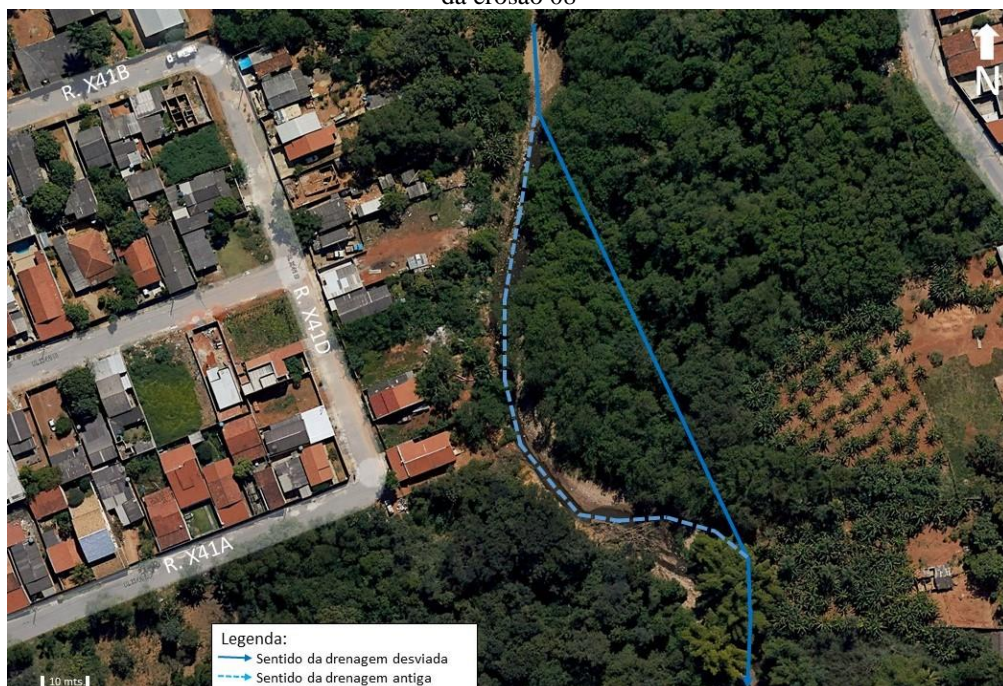
Figura 51 - Esquema ilustrativo da obra de desvio do Córrego Almeida, com o objetivo de evitar o crescimento da erosão 08

Durante a visita de campo realizada em abril de 2022 para monitoramento do crescimento da erosão 08, foi verificado que a Prefeitura Municipal de Aparecida de Goiânia realizou uma obra de desvio do Córrego Almeida, conforme indica a Figura 51.

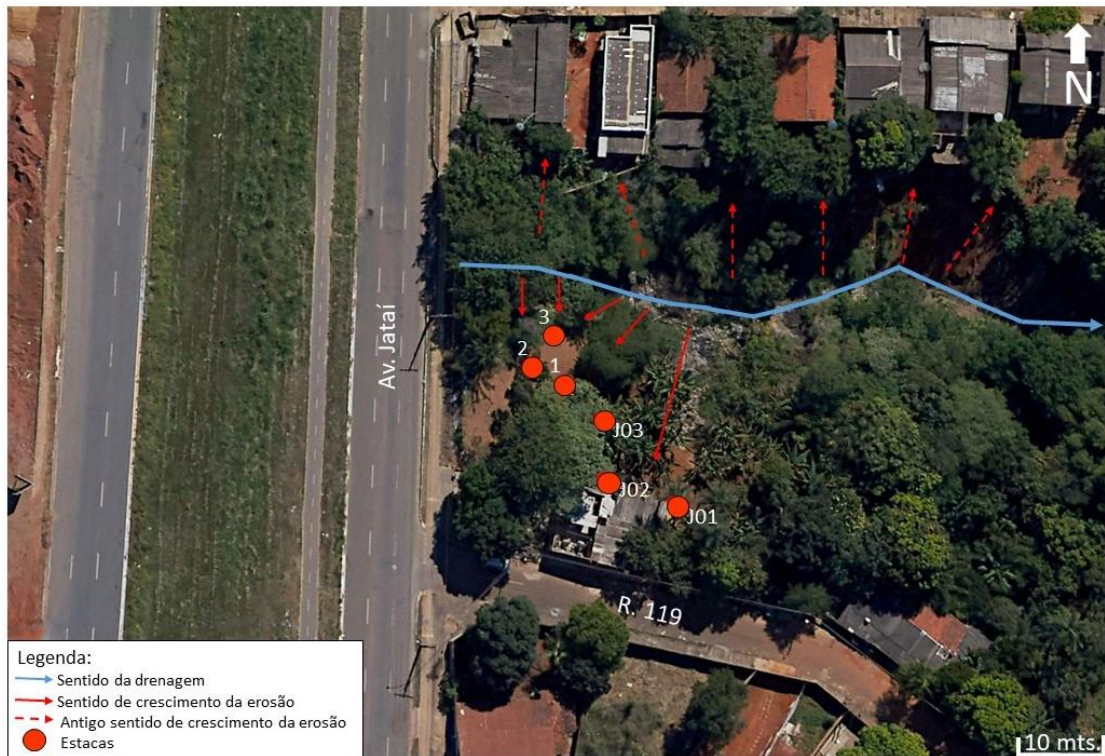
Figura 54 - Posicionamento das estacas na erosão 12 (Avenida Jataí), com destaque para seu sentido de crescimento

Durante a visita de campo realizada no mês de abril de 2022, notou-se que o eixo de crescimento da erosão tomou nova direção (norte – sul), o que levou à decisão de instalar novas estacas para o controle do avanço erosivo, sendo estas denominadas J01, J02 e J03 (Figura 54). A Figura 55 apresenta uma das paredes dessa erosão e destaca a instalação das estacas 3, J01, J02 e J03.

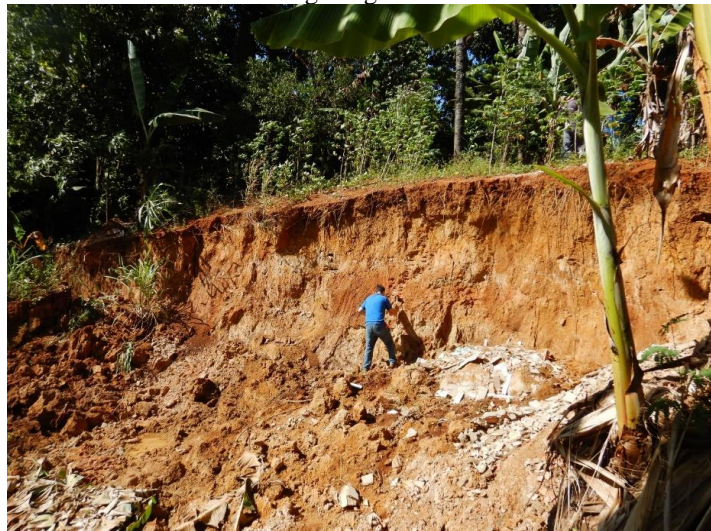
Figura 57 - Parede da erosão a partir da qual foram realizadas a identificação e a análise tátil-visual dos materiais geológicos

A classificação dos materiais geológicos, a partir da parede da erosão, foi realizada conforme apresenta a Figura 57. Foi verificado que entre 0,00 e 0,30 metro ocorre material inconsolidado orgânico superficial de coloração marrom, com contato irregular com a camada sotoposta. De 0,30 a 1,90 metro, identificou-se um material inconsolidado saprolítico mosqueado arenoso (areia fina a média), de coloração marrom-avermelhada. Por fim, de 1,90 metro até a base, há um solo saprólito argilo-arenoso, em contato difuso com a camada anterior, de estrutura reliquiar da rocha-mãe preservada, branco e vermelho, sendo que, de 2,90 metros em diante, o solo se apresenta com coloração amarelo e branco. Essa mudança de cor se mostra de forma gradual. No sopé do talude, foi verificada a presença de *piping*, sendo importante salientar que esse processo estava ativo no mês de abril de 2022, final do período chuvoso. Entretanto, devido ao aterramento da erosão, não foi possível verificar sua evolução no período de seca. O perfil dos materiais geológicos pode ser visualizado na Figura 58.

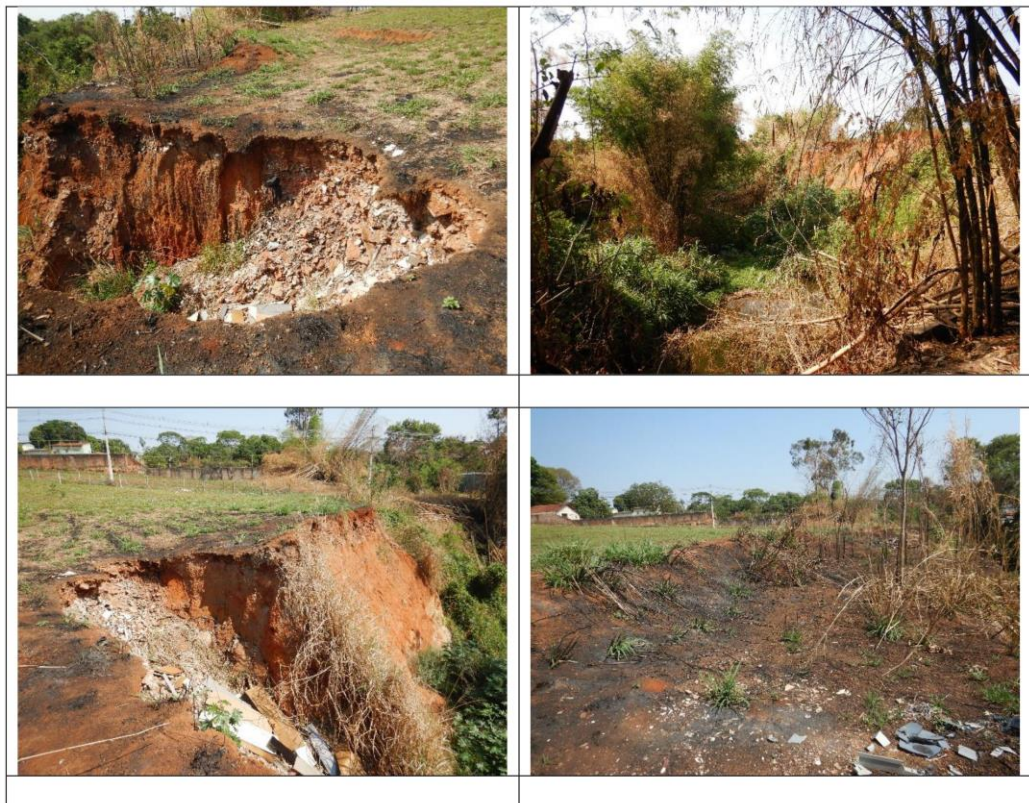
Talude erosivo de aproximadamente 10 metros de altura na margem direita do córrego.

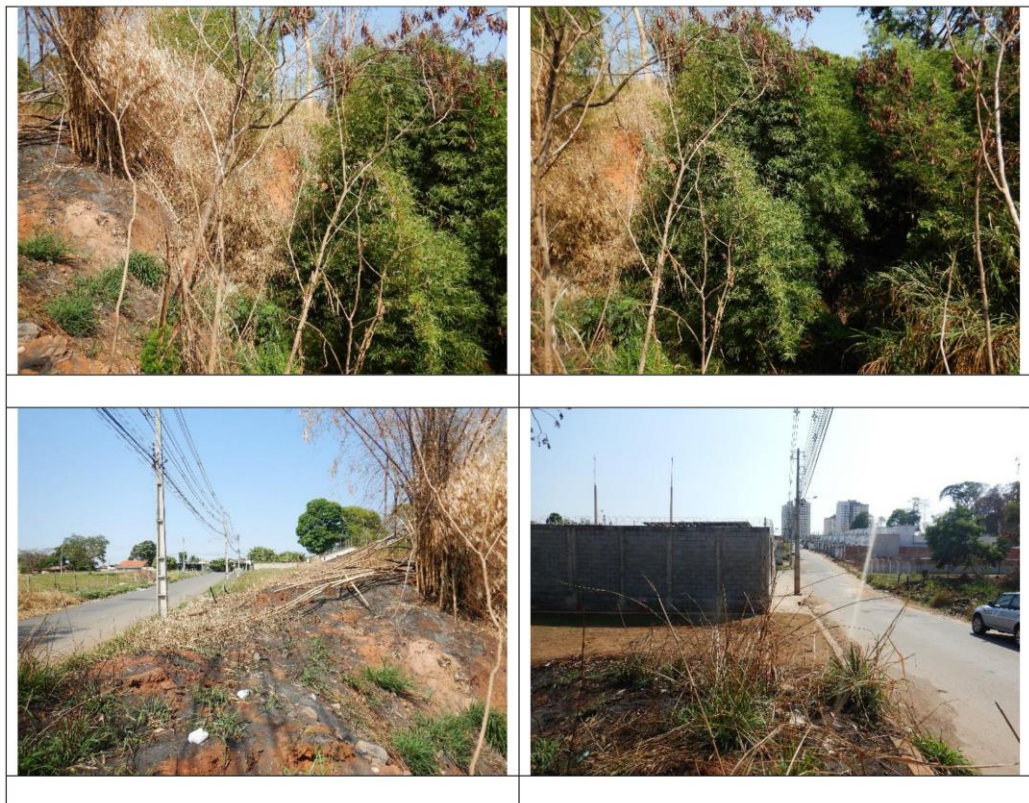
Erosão marginal de córrego em talude na margem direita.

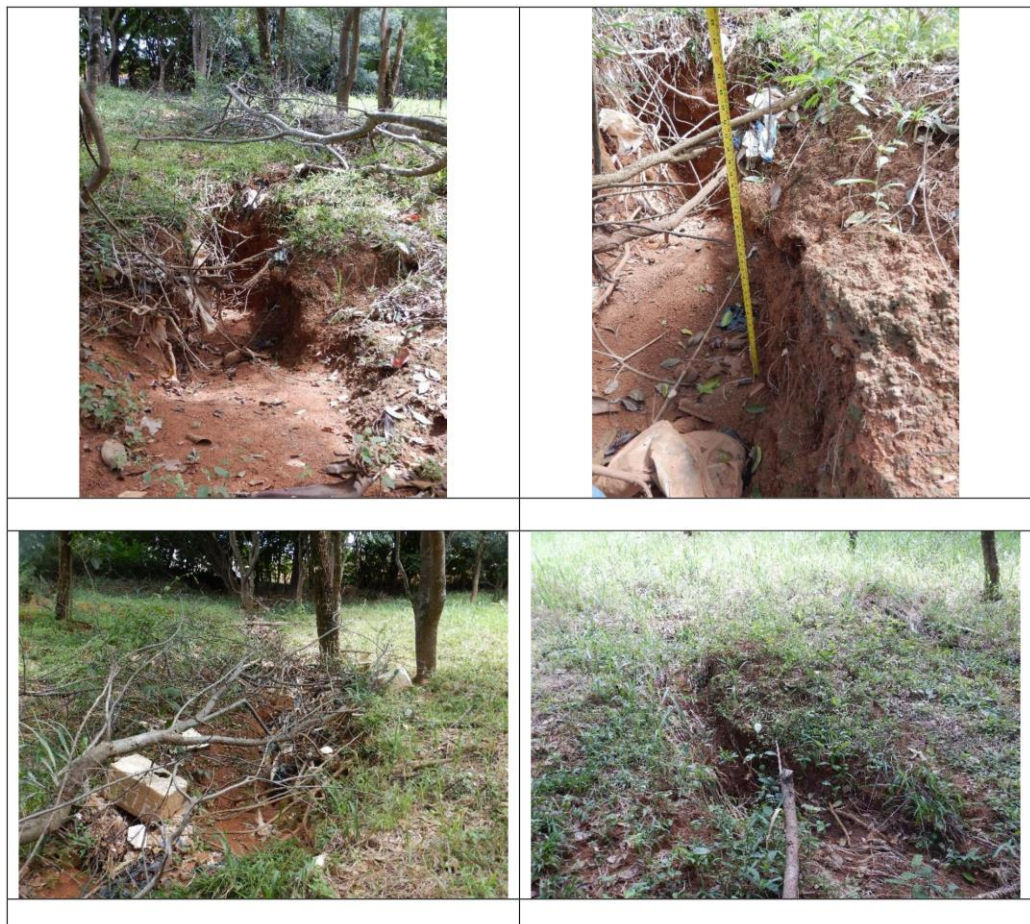
Ravina em fase inicial ao lado de braço de uma grande erosão.
