AVALIAÇÃO TÉCNICA PÓS-DESASTRE

MISSÃO VELHA - CE

Em Atendimento à solicitação da Coordenadoria Municipal de Proteção e Defesa Civil de Missão Velha - CE, feita por meio do Ofício nº 050/2023 (Ref SGB -SEI Referência: Processo no 48039.000560/2023-58), o Serviço Geológico do Brasil - CPRM, apresenta neste trabalho os resultados da vistoria técnica realizada no Distrito de Jamacaru, entre os dias 28 de junho e 5 de julho de 2023.

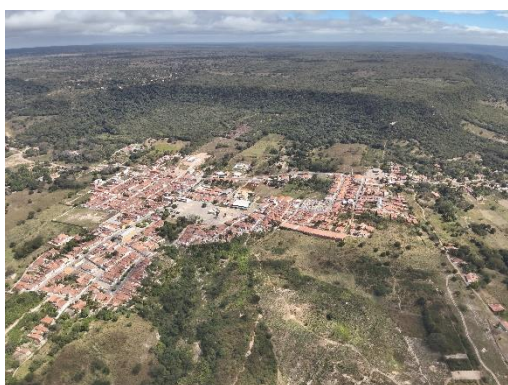
O processo sugerido é condizente com as características geológica/geomorfológicas do local, sendo observados os padrões esperados tanto em campo, quanto nas curvas de nível obtidas a partir do aerolevanteamento por drone. O distrito está situado no sopé da escarpa da Chapada do Araripe, sobre superfície deposicional (depósitos de encosta) com gradiente bastante variável (figura 2). O terreno é caracterizado como rampas de colúvio/tálus, constituído de material inconsolidado bastante heterogêneo, com blocos rochosos muito mal selecionados envoltos em matriz areno-silte-argilosa. Uma característica importante desse material é apresentar estrutura porosa, baixa capacidade de suporte, baixa resistência ao cisalhamento, e alta possibilidade de instabilização quando submetidos à saturação e ao carregamento (Pastor & Fontes, 1998). Dadas as suas características, esses depósitos são comumente considerados uma unidade geotécnica instável, representando zonas de alta suscetibilidade a movimentos gravitacionais de massa.

Figura 2 – Distrito de Jamacaru está situado no sopé da escarpa da Chapada do Araripe.
