# **AVALIAÇÕES GEOTÉCNICAS EM ATRATIVOS GEOTURÍSTICOS**

## **Rondônia**

**2023**

Neste contexto, com intuito de atender à solicitação da Superintendência Estadual de Turismo de Rondônia - SETUR, em parceria com o Serviço Geológico do Brasil, foi realizada a visita técnica para identificação e caracterização dos potenciais perigos geológicos e/ou hidrológicos em 12 locais determinados pela SETUR/RO, entre os dias 11 e 22 de setembro de 2023.

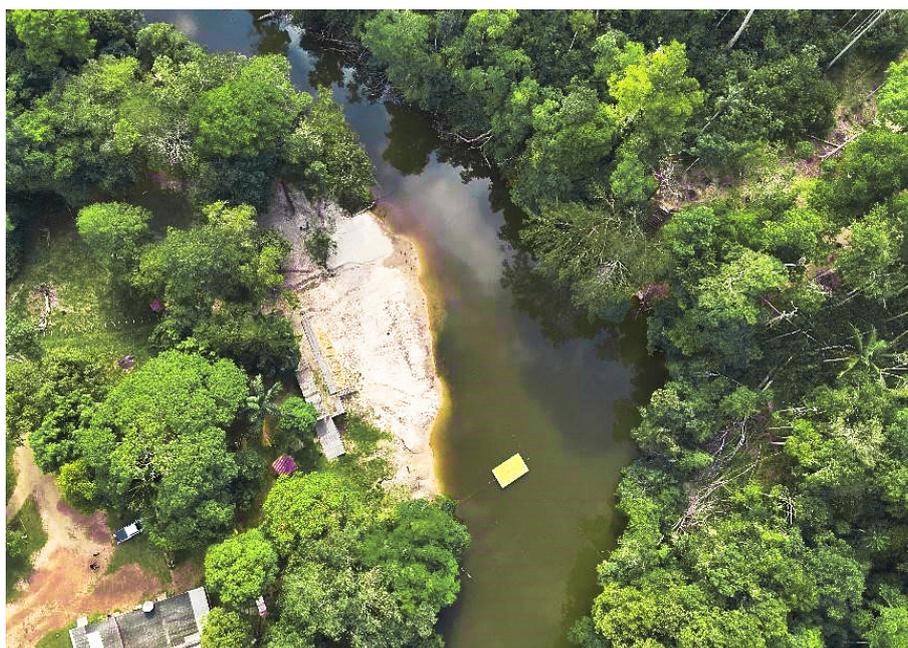
**Figura 2** - Imagem aérea da área utilizada por turistas no balneário.  
Fonte: Drone (Elaborado pelos autores).

Apesar do geoatrativo estar localizado sobre terrenos graníticos de domínio da Suíte Intrusiva Santo Antônio, segundo Adamy e Dall'igna (2010), não foram observados afloramentos rochosos nas margens dos taludes, nem blocos rochosos ao longo do leito do rio no trecho utilizado pelo empreendimento. A característica, de ausência de corpos rochosos na área do empreendimento, minimiza ou mesmo elimina a possibilidade de ocorrências de processos geológicos que configurem algum tipo de risco aos frequentadores. Entretanto, por se tratar de um corpo hídrico com formas e volume de água consideráveis, não podemos desprezar os riscos hidrológicos, que no caso em questão está associado, principalmente, às ocorrências de enxurradas.

As enxurradas são escoamentos superficiais de alta energia e podem ser extremamente perigosas caso não sejam observadas.

Algumas medidas simples podem ser implementadas para reduzir situações potenciais de risco, como:

- Recomenda-se que a utilização do lugar seja restringida em períodos de alta pluviosidade;
- Instalação de placas informativas sobre profundidade e correnteza;
- Instalação de sirenes para emissão de alertas sonoros em caso de aumento repentino da vazão da água do rio.

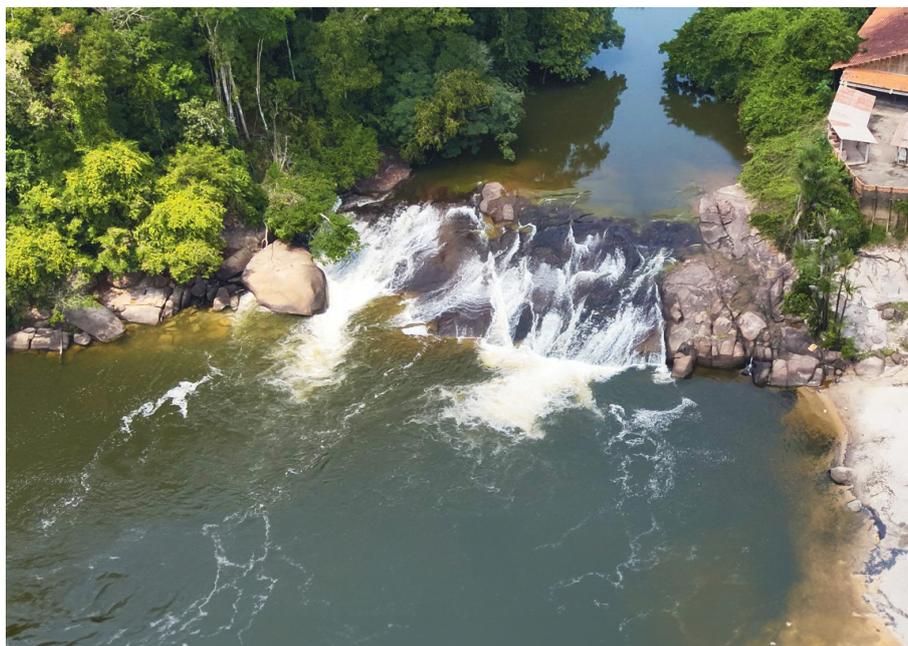
**Figura 9** - Corredeira formada por rochas sienograníticas da Suíte Serra da Providência. Fonte: drone (Elaborado pelos autores).

Não foram observados riscos relacionados a movimentos gravitacionais de massa, como: quedas e/ou rolamentos de blocos e deslizamentos de terra. Entretanto, os riscos hidrológicos devem ser analisados e medidas de segurança e proteção podem ser implementadas no sentido de contribuir com a segurança dos banhistas e frequentadores do local.

Algumas medidas simples podem ser implementadas para reduzir situações potenciais de risco, como:

- Recomendação de que a utilização do lugar seja restringida em períodos de alta pluviosidade;
- Instalação de placas informativas sobre profundidades e correntezas;
- Instalação de sirenes para emissão de alertas sonoros em caso de aumento repentino da vazão da água do rio.

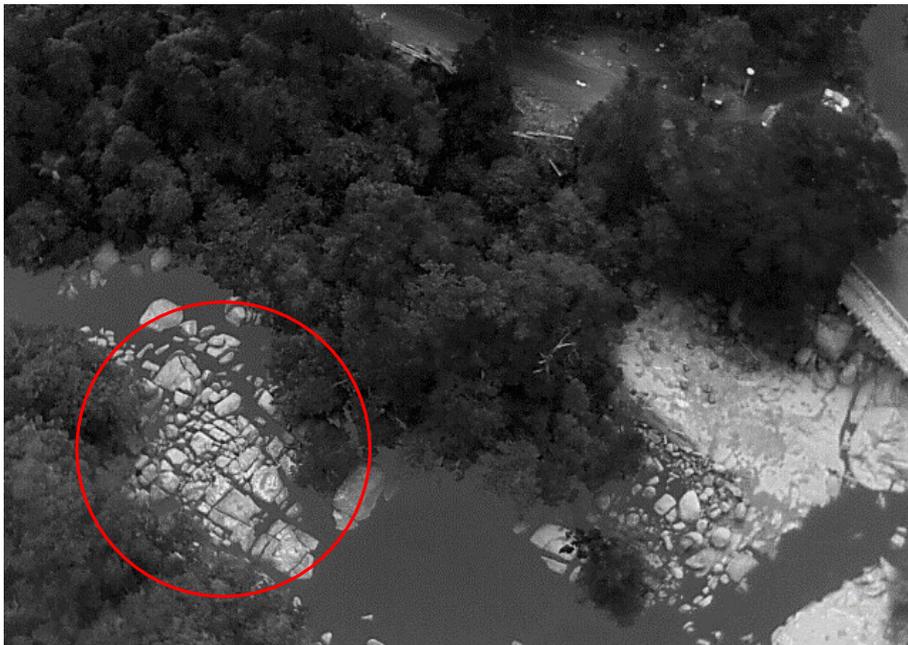
O balneário localiza-se em um trecho do Rio Preto, onde há abundância de exposição de afloramentos rochosos das rochas graníticas da Suíte Serra da Previdência. Na Figura 13 é possível observar que nessa área o substrato rochoso granítico encontra-se bastante fraturado, individualizando muitos blocos, de tamanhos que variam de seixos a matacões métricos.

**Figura 13** - Padrão de faturamento ortogonal dos granitos Serra da Previdência, no local do Balneário Três Ilhas. Fonte: drone (Elaborado pelos autores).

Algumas medidas simples podem ser implementadas para reduzir situações potenciais de risco, como:

- Recomendação de que a utilização do lugar seja restringida em períodos de alta pluviosidade;
- Instalação de placas informativas sobre profundidades e correntezas;
- Instalação de sirenes para emissão de alertas sonoros, em caso de aumento repentino da vazão da água do rio.

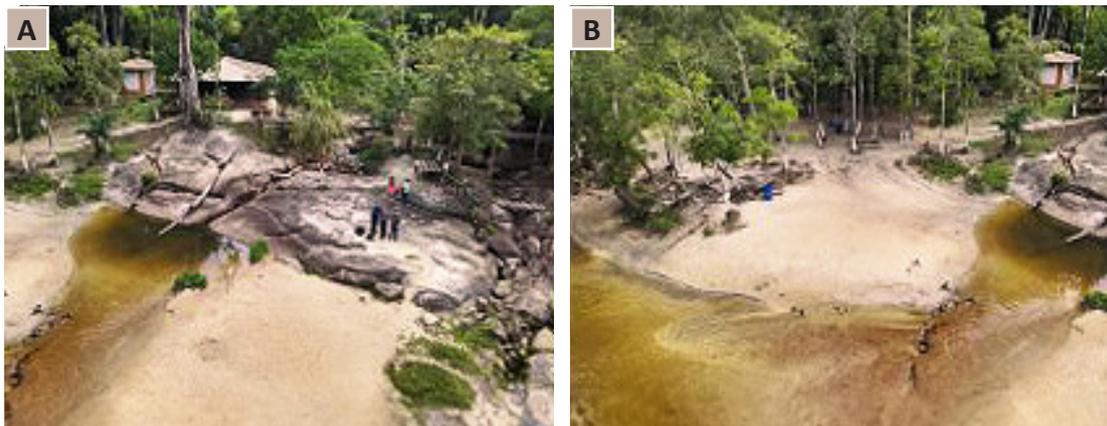
Segundo informações dos proprietários, em razão da alta vazão do rio nos trechos onde o leito é rochoso, apenas a área de uma pequena praia é permitida para uso dos visitantes (Figura 14).

Figura 14 - (A) e (B) Praias arenosas formadas no balneário. Fonte: Elaborado pelos autores.

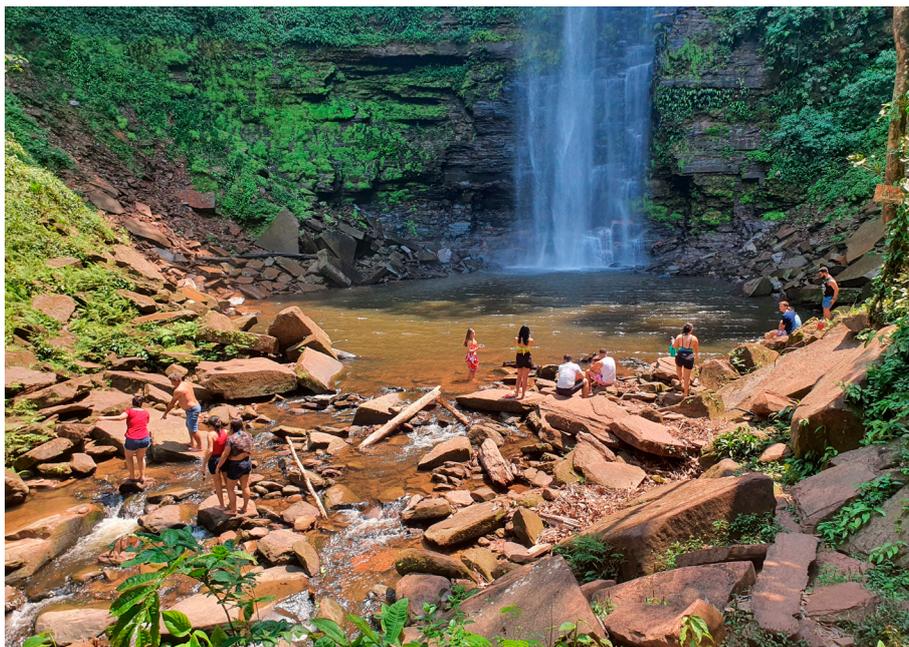
Na base da Cachoeira do Ratunde, se forma um grande lago com profundidades relativamente altas (Figura 21), utilizado pelos visitantes, merecendo atenção dos responsáveis pelas crianças e idosos que visitam o local.

**Figura 21** - Lago formado na base da cachoeira.  
Fonte: Elaborado pelos autores.

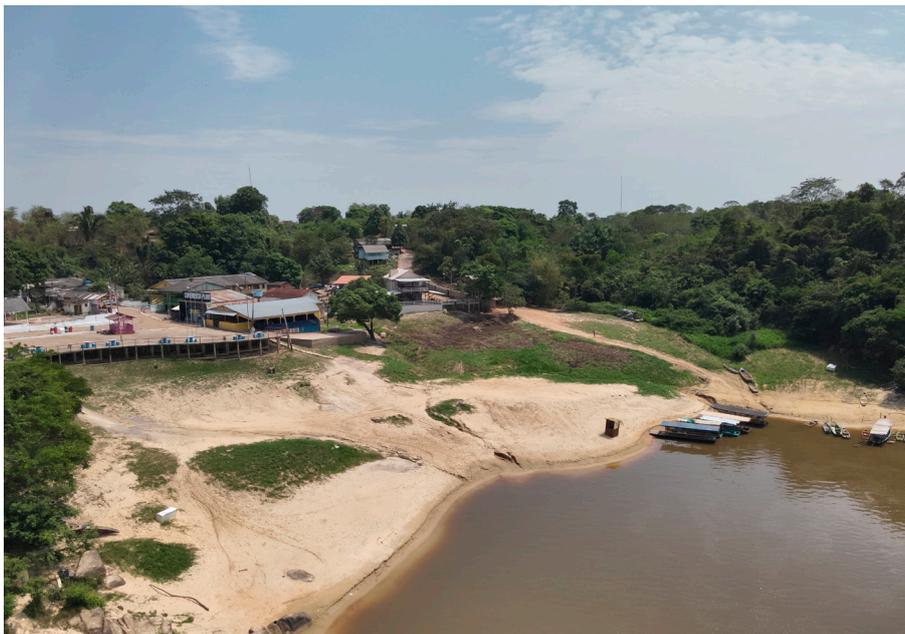
**Figura 32** - Praias arenosas a jusante da cachoeira. Fonte: Elaborado pelos autores.

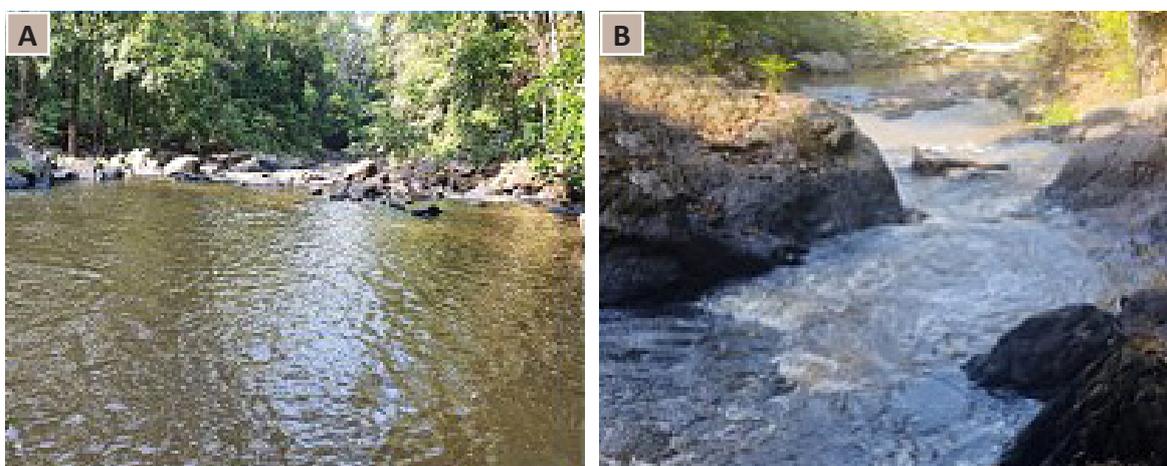
**Figura 36** - (A) Lago; (B) Corredeiras. Fonte: Elaborado pelos autores.

Esta unidade geológica possui característica de ser pouco fraturada. Esta característica, do ponto de vista geológico-geotécnico, favorece uma maior estabilidade no maciço, pois com baixa densidade de fraturas a individualização de blocos e seu desprendimento do maciço é mais difícil de ocorrer. Contudo, ainda sim é necessário que os visitantes tenham bastante cuidado ao transitar pela cachoeira, considerando a presença de matacões e blocos rolados.

Algumas medidas simples podem ser implementadas para reduzir situações potenciais de risco, como:

- A instalação de placas informativas sobre a possibilidade de quedas de blocos próximas a queda d'água e laterais da cachoeira pedindo que o visitante não se aproxime;
- Devido ao esforço necessário para subir e descer as escadarias de acesso à cachoeira, sugere-se a instalação de placas informativas do risco para pessoas com comorbidades cardiorespiratórias;
- Recomenda-se que a utilização do lugar seja restringida em períodos de alta pluviosidade;
- Instalação de sirenes para emissão de alertas sonoros em caso de aumento repentino da vazão da água do rio.

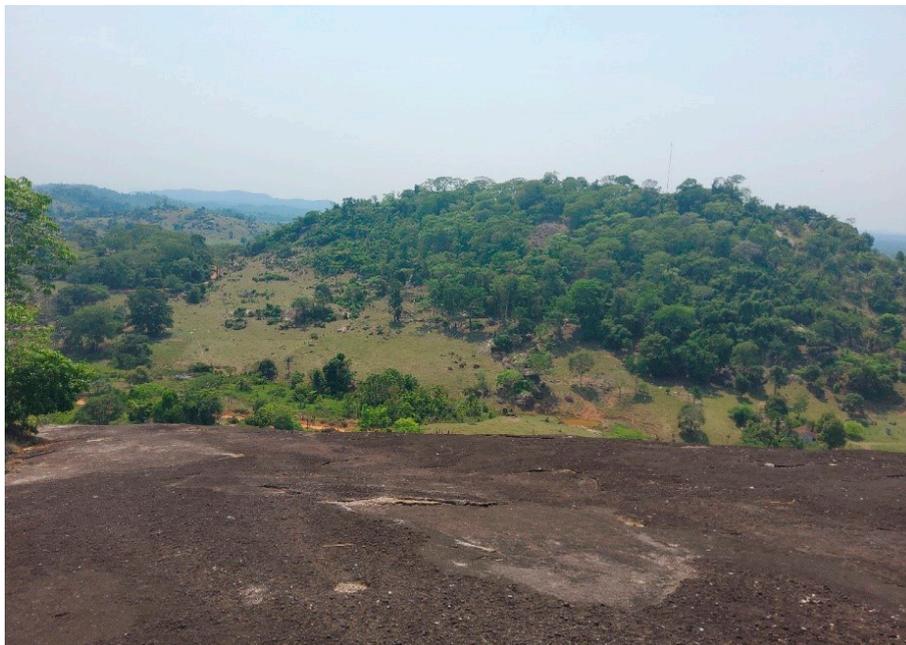
**Figura 41** - Vista do topo do maciço.  
Fonte: Elaborado pelos autores.

Os riscos encontrados se referem a queda e rolamento de blocos, quedas de altura, além dos perigos da natureza como insetos, cobras, excesso de sol e desidratação. Não existem guarda corpos, corrimões, mensagens de alerta ou pontos de apoio na subida ou no topo do maciço rochoso.

É importante alertar quanto a alguns pontos críticos onde encontramos lascas rochosas soltas, blocos e matacões em locais com declividade acentuada. Estes se encontram em uma faixa central de blocos alinhados no topo e nas laterais do maciço, sendo predominantemente blocos arredondados, mas também se observam lascas planas (Figura 42).

Esses blocos e lascas de rocha podem incorrer em eventual risco à segurança dos visitantes, entretanto, não há relato de nenhum incidente dessa natureza com turistas. Como existe uma visitação intensa no local, torna-se necessário a adoção de medidas protetivas à vida dos usuários, como a implantação de barreiras físicas impedindo o acesso aos locais de maior risco, como as laterais íngremes do maciço rochoso, pontos com lascas e blocos rolados, e é importante a implantação de placas de advertência em todo o trajeto.

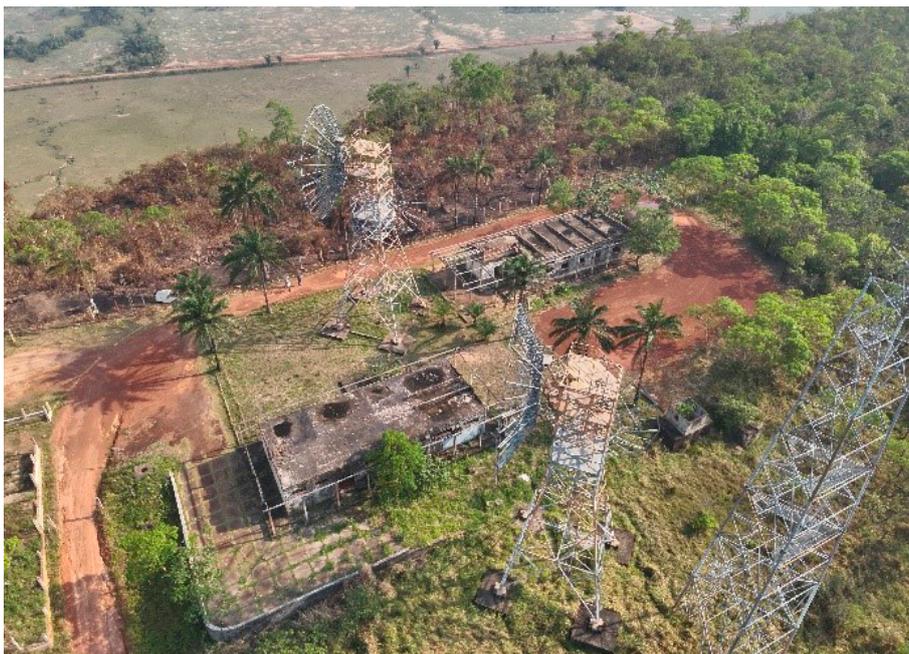
**Figura 44** - Imagens de drone das torres e prédio abandonados.  
Fonte: drone (Elaborado pelos autores).

Embora a beleza do local favoreça a prática do ecoturismo, não existe nenhuma infraestrutura mínima instalada para a recepção dos visitantes, e as poucas placas que existem no local, apontam apenas riscos referentes às torres instaladas no local e pelas escarpas íngremes, porém estão pouco aparentes e bastante deterioradas (Figura 47).

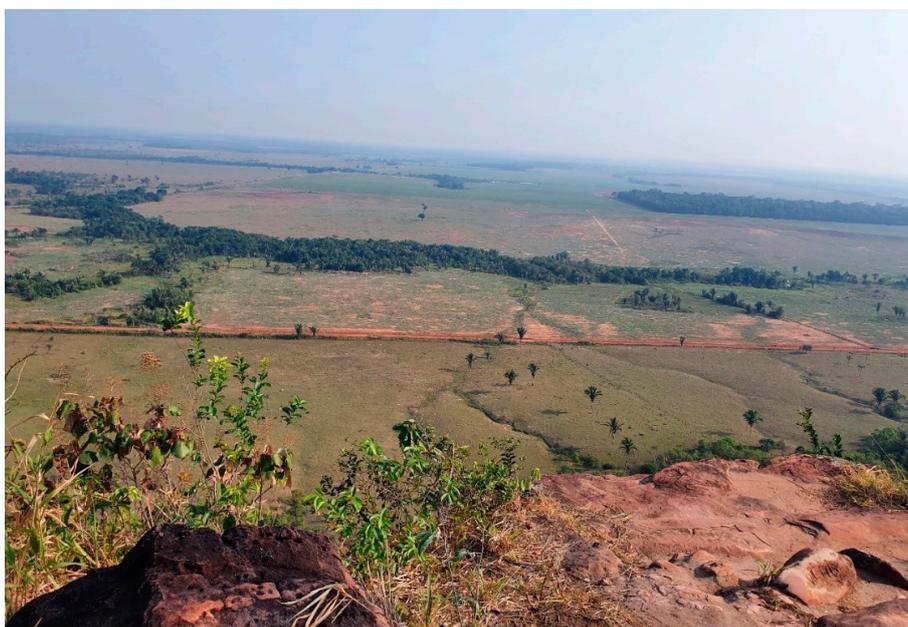
Os riscos encontrados referem-se a quedas de altura, além dos perigos da natureza, como insetos, cobras, excesso de sol e desidratação. Não existem guarda-corpos, corrimões, mensagens de alerta ou pontos de apoio nas proximidades do mirante.

**Figura 45** - Vista do topo do mirante. Fonte: Elaborado pelos autores.

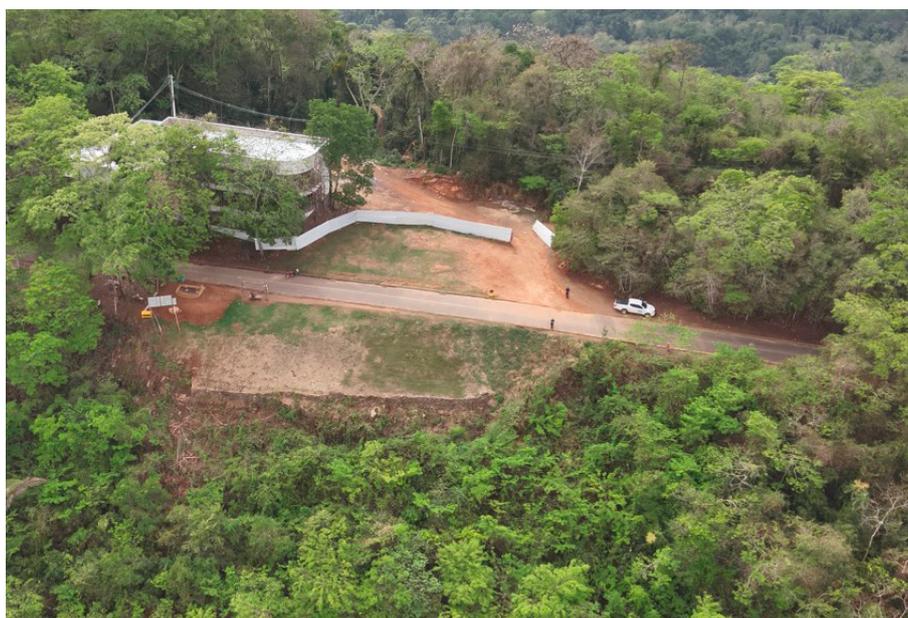
Figura 48 - Mirante do Parque Chico Mendes. Fonte: Drone (Elaborado pelos autores).

Os principais riscos observados estão associados à imprudência ou ao excesso de confiança dos usuários, que ao se aproximarem demasiadamente das bordas do mirante, podem escorregar e sofrer quedas que podem ser fatais devido às altas amplitudes e declividades do local.

Desta forma, torna-se necessário a adoção de medidas protetivas à vida dos usuários, com a instalação de placas de advertência, principalmente nas proximidades da área do mirante, bem como a implantação de barreiras físicas impedindo o acesso aos locais de maior risco.

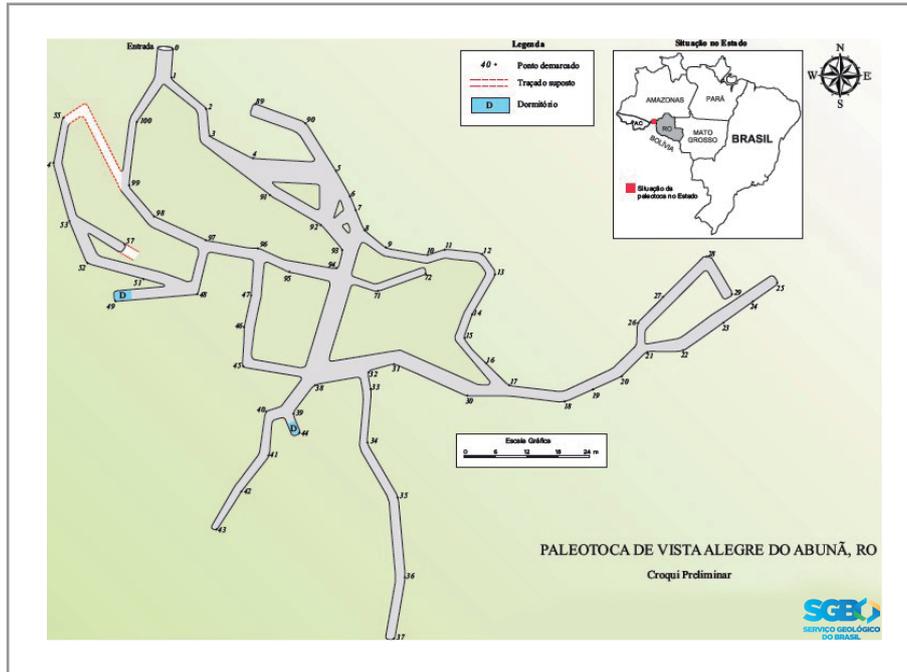
Por outro lado, a complexidade dos túneis e galerias, próprias da escavação (Figura 56), sugere o acompanhamento da visita pelo proprietário do imóvel rural ou por um guia turístico conhecedor do local, o que evitará a um visitante descuidado perder-se no seu interior (Figura 57). Na parte externa, observa-se um riacho encaixado nos taludes fluviais e passível de oferecer riscos associados a enxurradas, após eventos de intensas precipitações. A alta permeabilidade do material laterítico limita o acesso dos turistas apenas na estação de estiagem, quando o interior da paleotoca não estiver mais inundada.

**Figura 56** - Croqui da paleotoca, evidenciando sua complexidade.  
Fonte: Elaborado pelos autores.

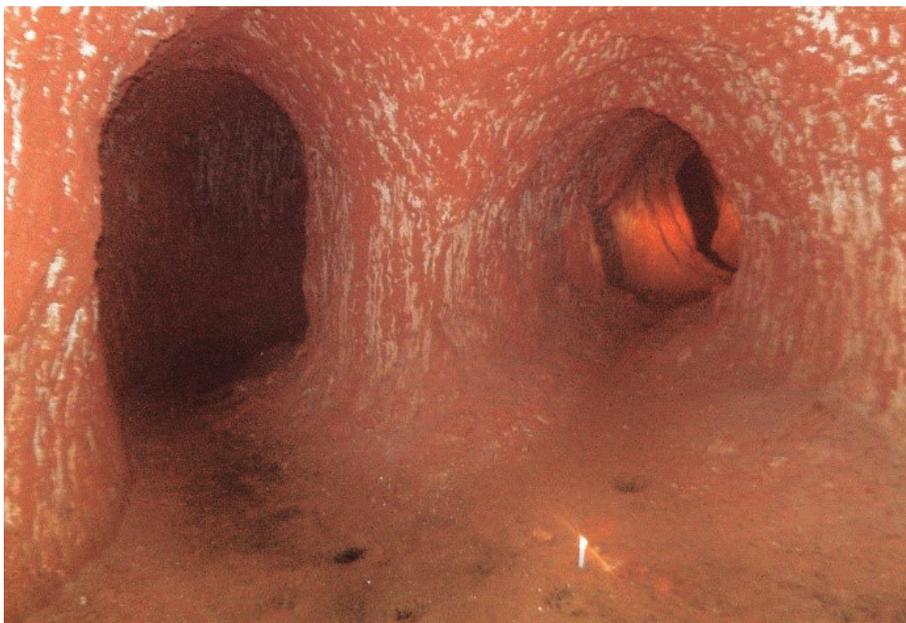
**Figura 57** - Bifurcação de túneis. Fonte: Elaborado pelos autores.

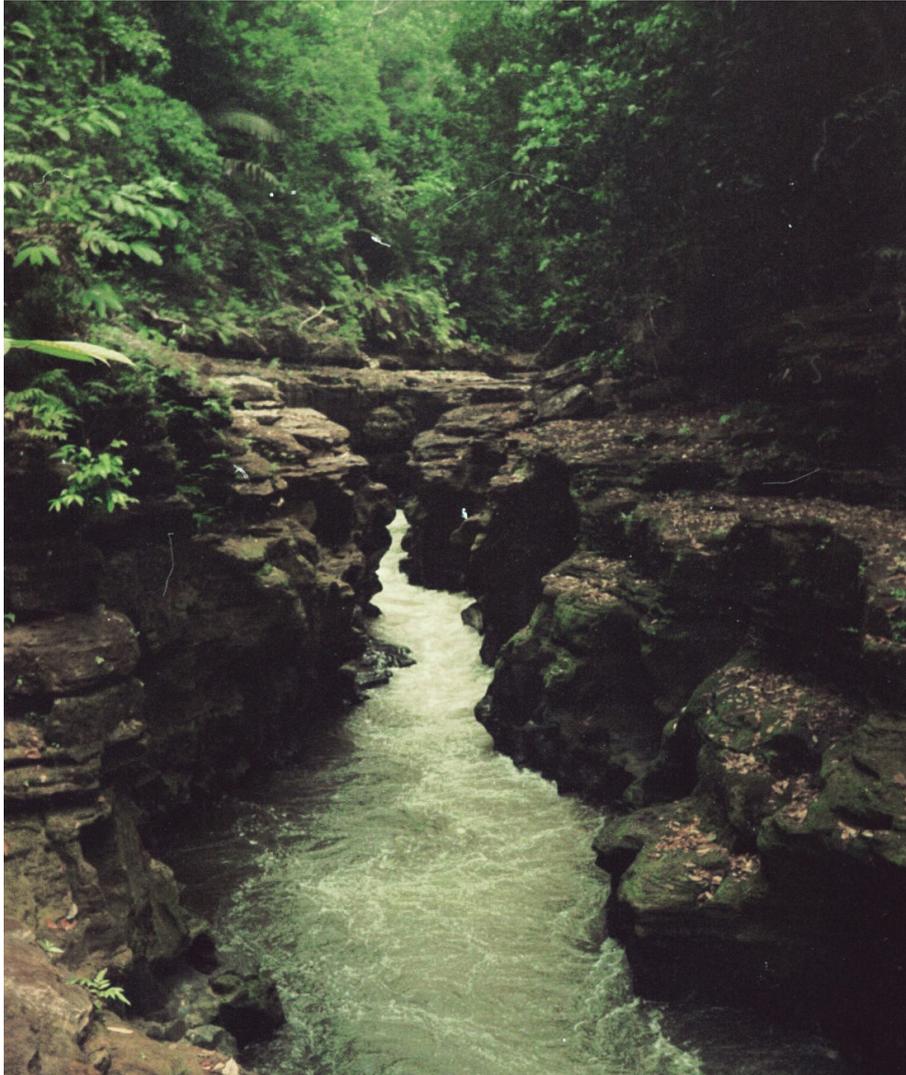
A imprudência dos visitantes ao longo do trajeto do cânion pode se constituir em grave risco à segurança, notadamente ao querer passar de uma margem do rio para a outra nos trechos mais estreitos (Figura 61). Como o cânion está constituído por paredes laterais íngremes, a possibilidade de queda de blocos também deve ser considerada, agravada pela suscetibilidade à erosão das rochas areníticas.

**Figura 61** - Proximidade das duas margens do Rio Comemoração.  
Fonte: Elaborado pelos autores.

Atualmente, apesar de constituir um sítio atraente para o ecoturismo, comprovado pelo afluxo de turistas anterior à implantação da Usina Hidrelétrica Rondon II – UHE Rondon II no Rio Comemoração, não está aberto à visitação devido às restrições impostas pela empresa Eletrogóes, responsável pela UHE, por causa de acidentes ocorridos com turistas. De qualquer forma, considera-se ser necessário a instalação de placas de advertência quanto aos riscos presente nesse sítio.
