MAPEAMENTOS GEOLÓGICO-GEOTÉCNICOS VOLTADOS PARA A PREVENÇÃO DE DESASTRES

# CARTOGRAFIA DE RISCO GEOLÓGICO

## Craíbas. AL

**2023**

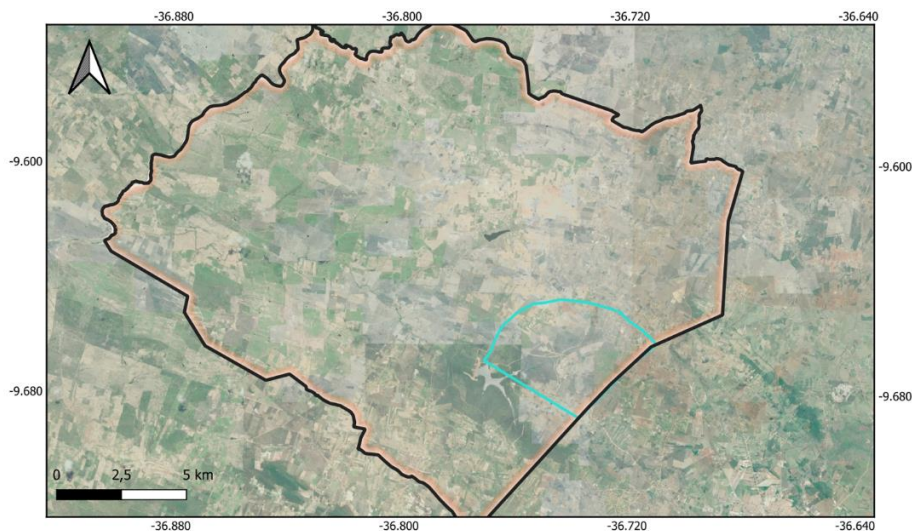
O mapeamento foi realizado em toda a região de entorno da mineração Vale Verde, mais especificamente nos sítios de Pichilinga, Lagoa do Mel, Torrões, Ipojuco, Umbuzeiro e Pau-ferro (Figura 14).

Figura 24 – Município de Craíbas. Linha verde indica área mapeada.

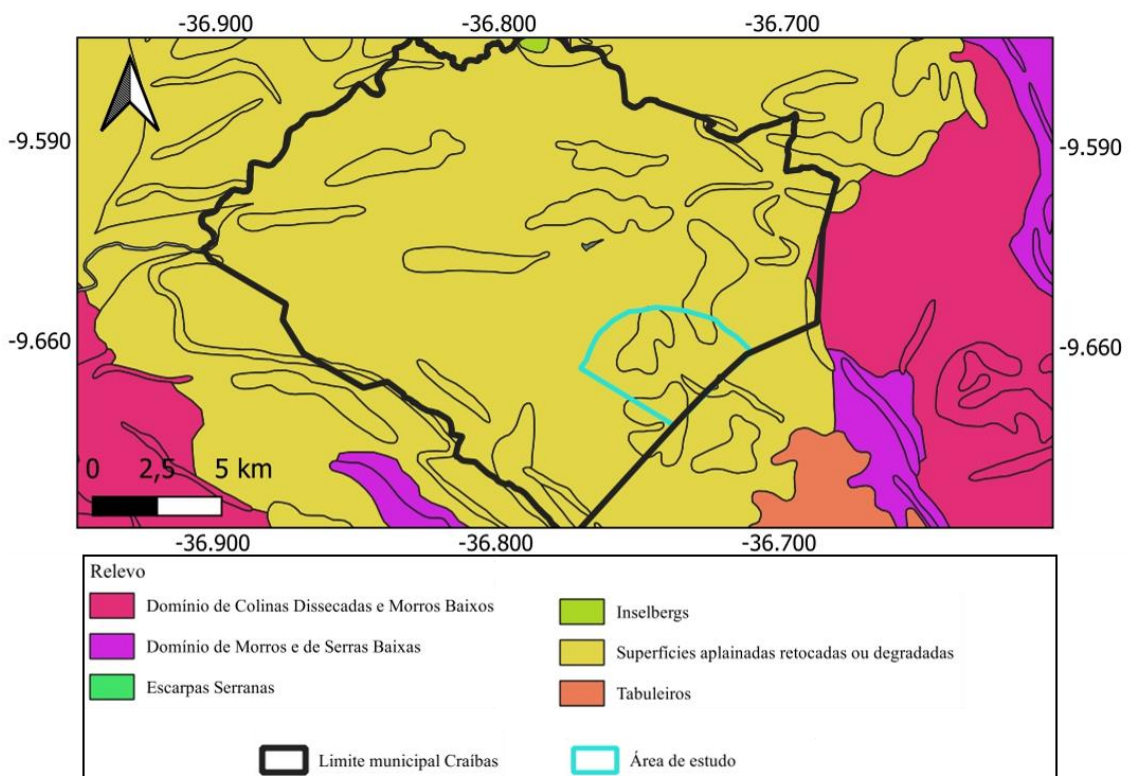
No que diz respeito ao relevo, o município está inteiramente em áreas de superfícies aplainadas retocadas ou degradadas (SGB, 2015), conforme Figura 25. Segundo Dantas (2016), os relevos de aplainamento correspondem a superfícies suavemente onduladas, promovidas pelo arrasamento dos terrenos e posterior retomada erosiva proporcionada pela incisão suave de uma rede de drenagem incipiente, formando extenso e monótono relevo suave ondulado, com muito baixas amplitudes e declividades (Figuras 26 e 27).

Desta forma, não há componente mínimo de declividades que possibilite algum tipo de movimento de massa, fato que é reiterado pela ausência de trincas e degraus de abatimento no solo da região.

Figura 25 – Mapa de Relevo da região (SGB, 2015).

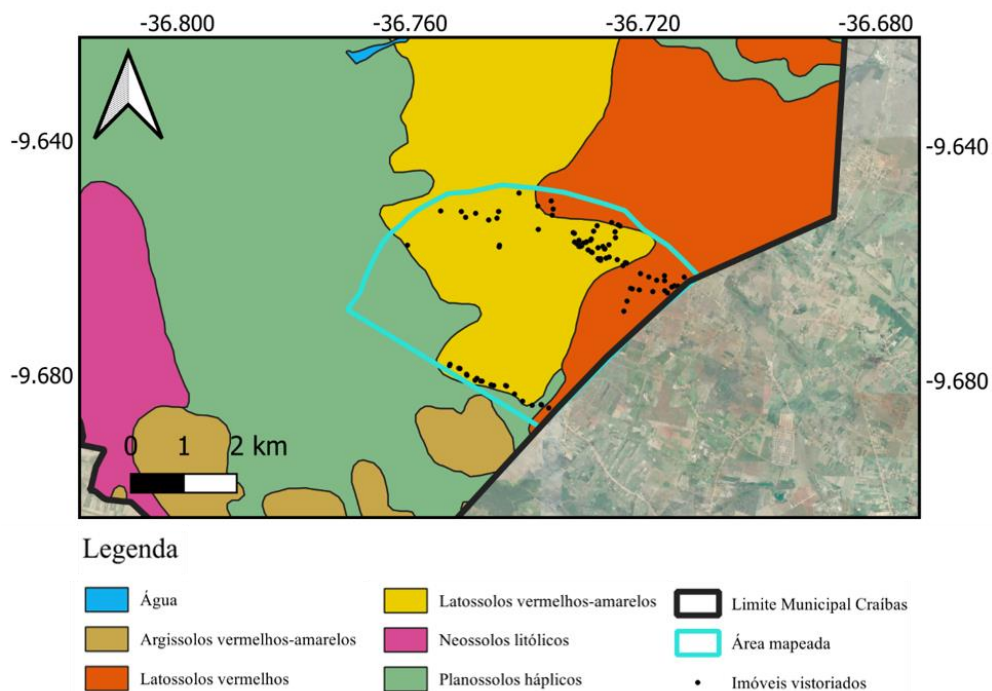
Sob o aspecto pedológico, na região analisada predominam os Latossolos Vermelhos, Latossolos Vermelhos-Amarelos, Planossolos Hápticos e Argissolos Vermelhos-Amarelos (EMBRAPA, 2021), conforme ilustrado na Figura 28.

Figura 28 – Mapa de Solos do Município de Craíbas (Modificado de EMBRAPA, 2021).

De acordo com o mapa apresentado na figura 28 e no Anexo 1, as regiões mais afetadas (sítios Lagoa do Mel, Pichilinga, Torrões e Umbuzeiro) se encontram nos domínios dos Latossolos Vermelhos e Latossolos Vermelhos-Amarelos.
