**Estudo de erosões do tipo *piping* na cabeceira do Córrego Santa
Maria, Brotas/SP**

Dissertação apresentada ao Programa Geociências
(Recursos Minerais e Hidrogeologia) para obtenção
do título de Mestra em Ciências

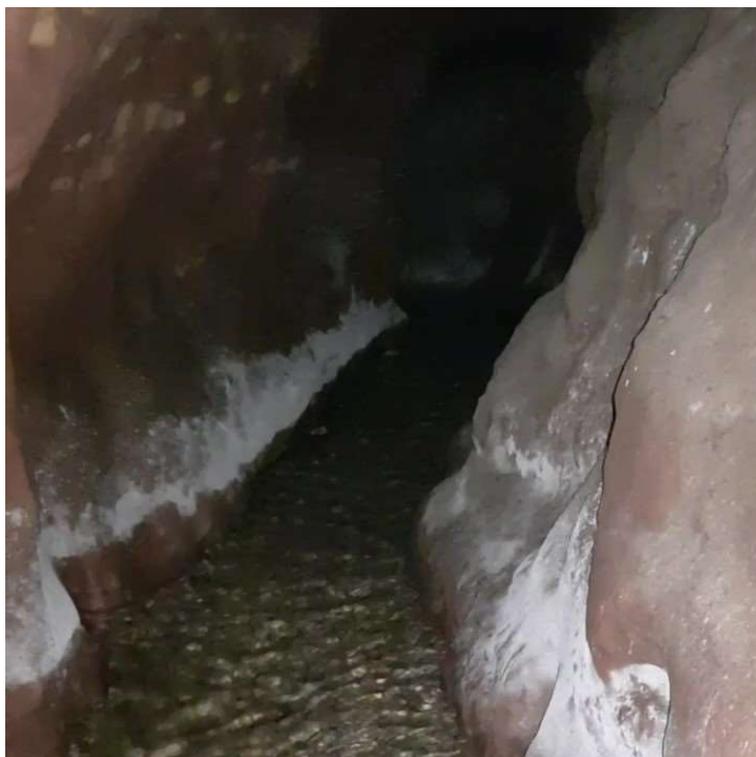
um conduto com água fluindo livremente no canal criado, transportando sedimentos (Fig. 2).

Figura 2 – Água fluindo por fendas de 1,20m por 0,50m abertas pelo processo de *piping* na área de pesquisa(mar./2020).

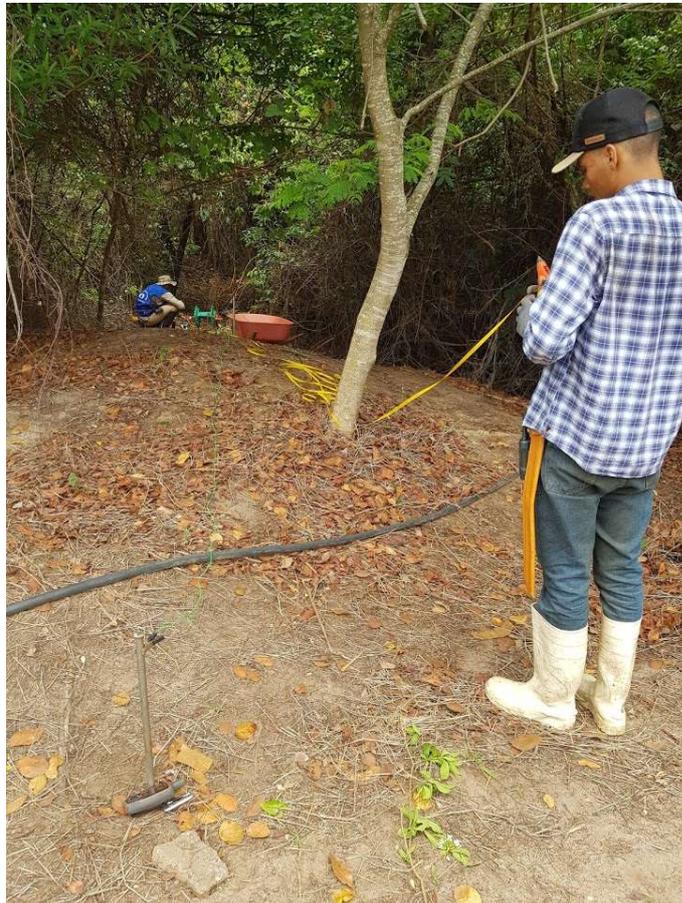
Figura 12 – Levantamento Geofísico da linha 1.

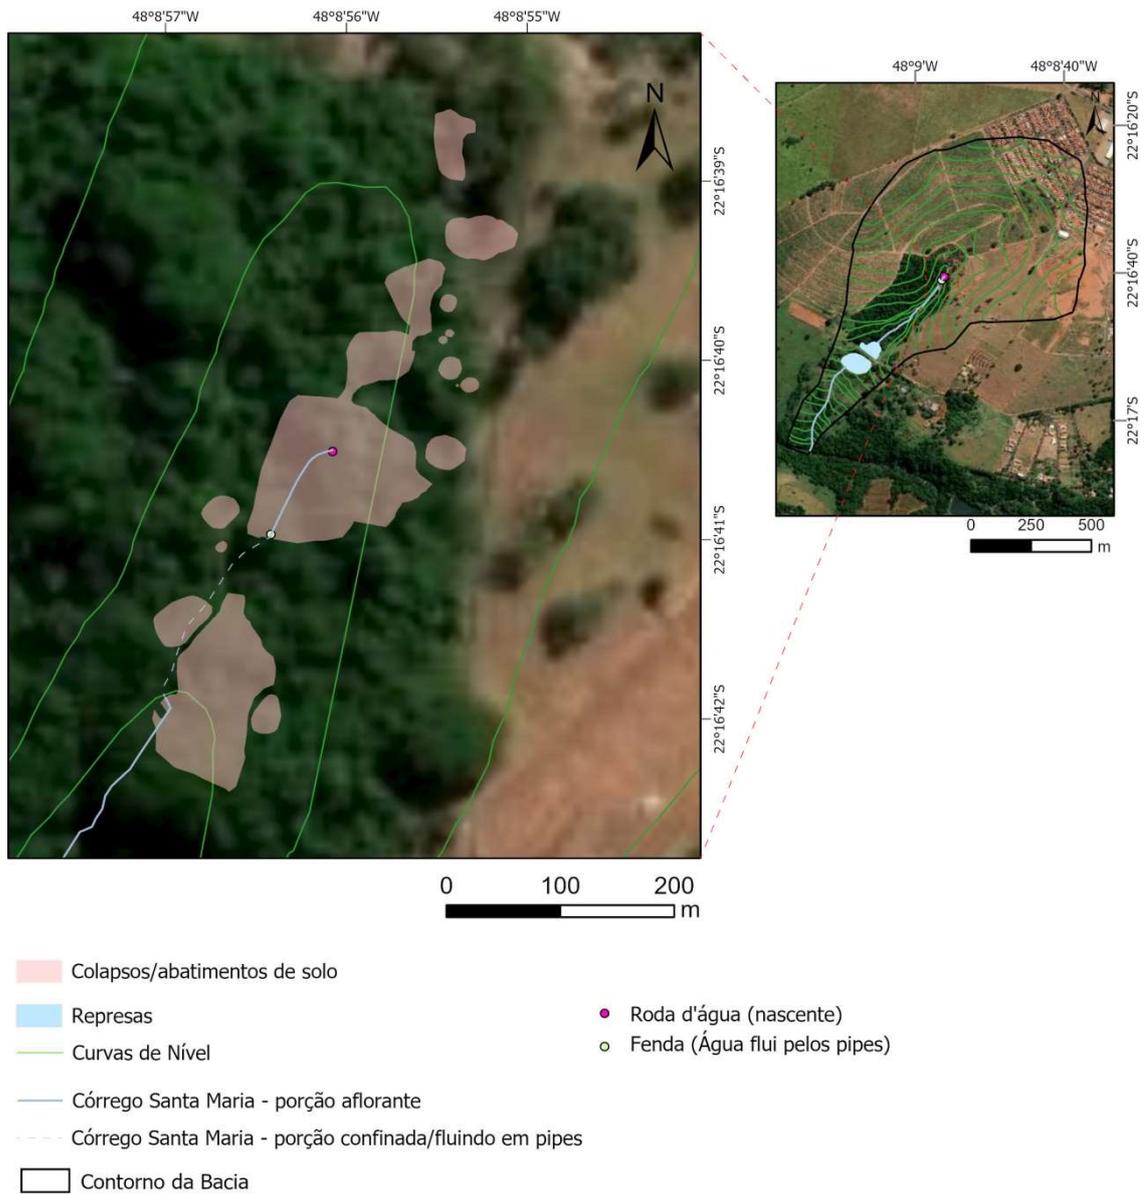
A **figura 13** é um produto do reconhecimento preliminar da região para determinar os pontos para ensaio geofísicos, com delimitação dos locais onde os abatimentos do terreno eram visíveis e onde existiam os colapsos e as fendas já conhecidas, para então propor a direção, o sentido e os pontos de interesse dos ensaios geofísicos. Esse trabalho foi feito com GPS de mão e uso de Google Earth.

Figura 13 – Mapa preliminar dos colapsos e abatimentos.

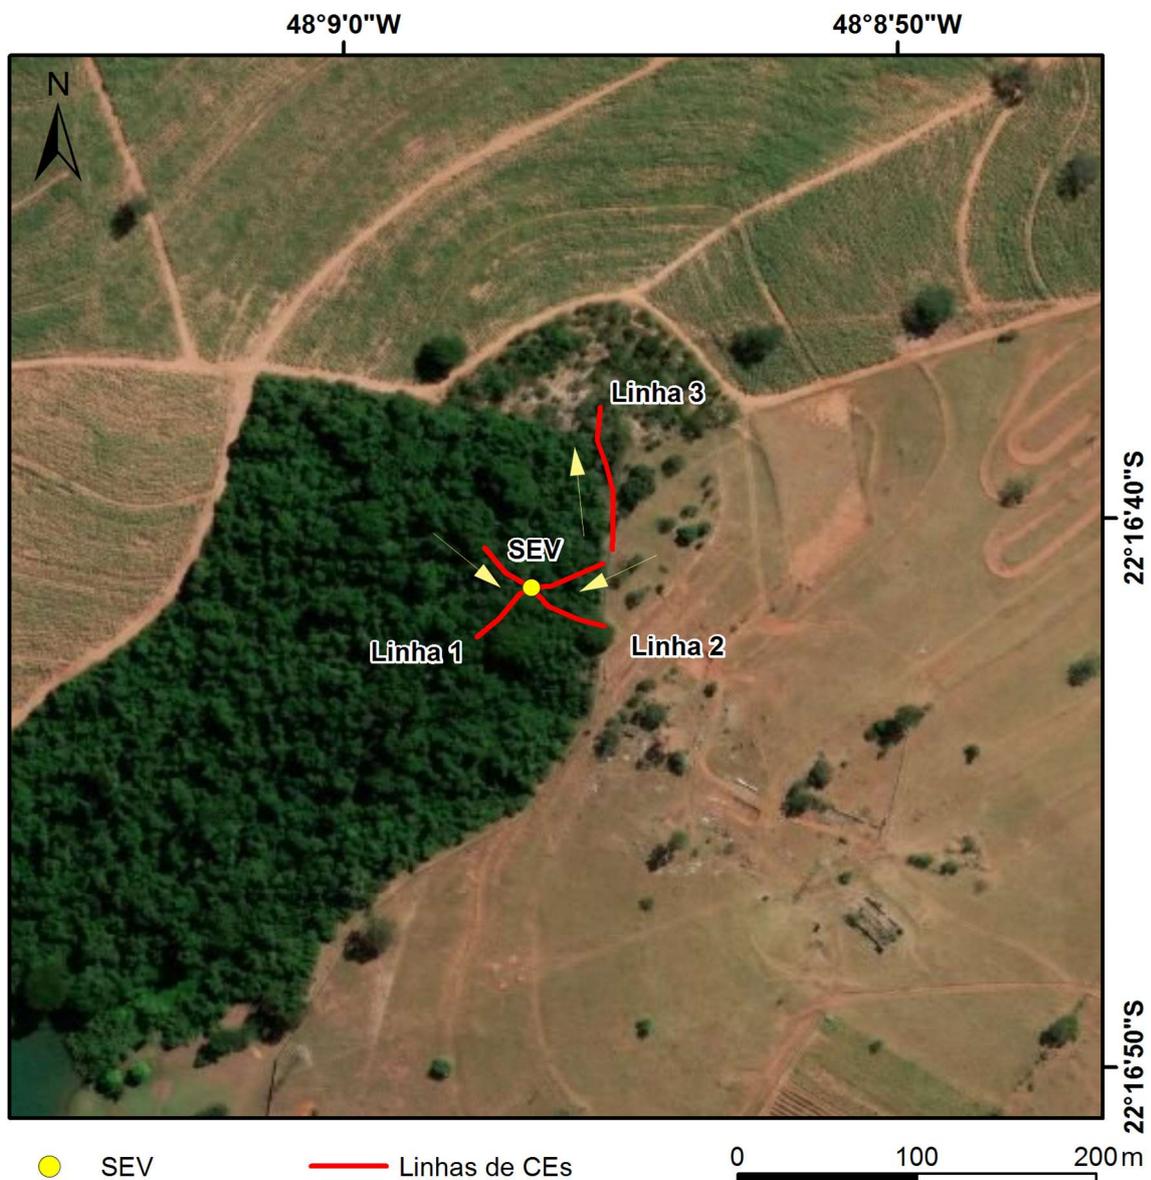
Foram realizados três caminhamentos elétricos (CEs) e uma sondagem elétrica vertical (SEV) na região. Os CEs foram realizados na tentativa de mapear a localização subterrânea das cavernas e inferir as direções dos fluxos subterrâneos. A SEV foi realizada sobre a principal fenda, com intuito de estabelecer o comportamento geolétrico da cavidade conhecida presente no arenito (**Fig. 14**).

Figura 14 – Localização dos levantamentos geofísicos (as flechas indicam o sentido dos CEs).

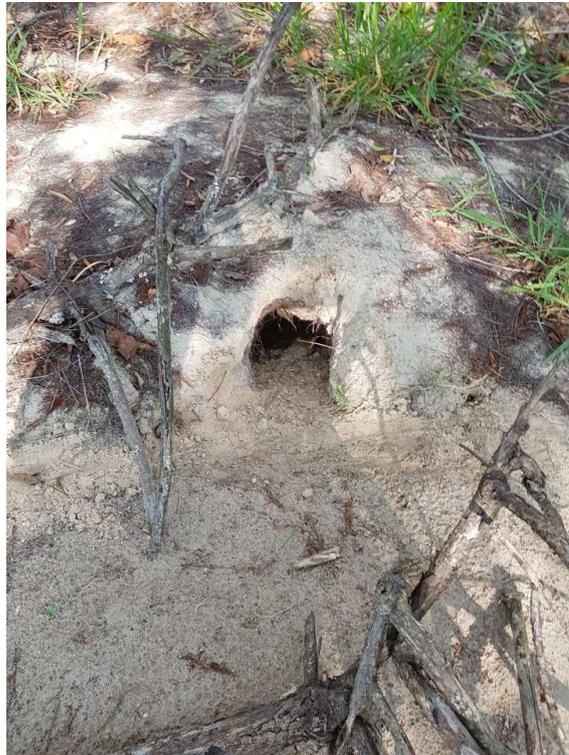
Alguns pontos com abatimentos não foram levantados quando existiam indícios de ser uma bioturbação (causada por formigueiro, toca de tatus), e pelo menos dois pontos de abatimentos foram encontrados no local e descartados como abatimentos e colapsos erosivos naturais (**Fig. 15**), mas podem ser também considerados como agravantes e indutores do processo na deflagração do *piping*.

Figura 15 – Ponto que foi descartado como abatimento e foi considerado como bioturbação.

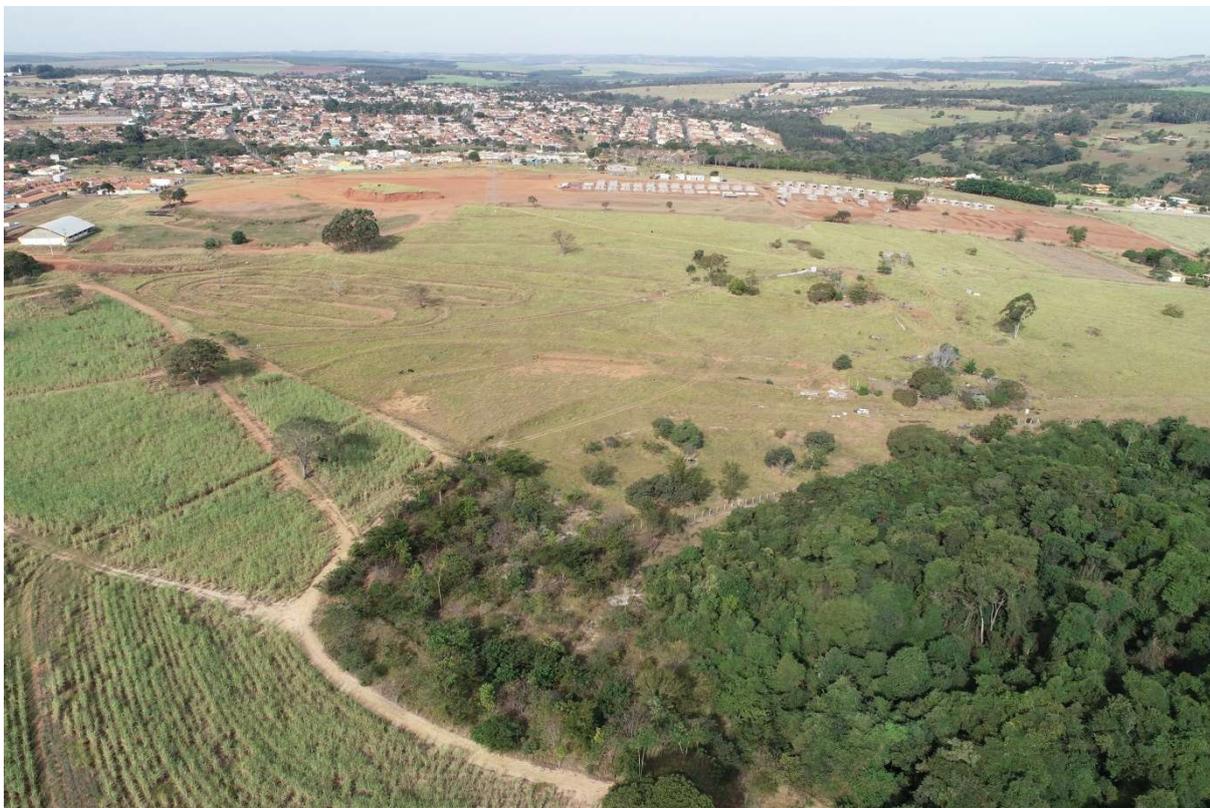
A porção mais afetada pelos colapsos e abatimentos de solo fica a jusante do Conjunto Habitacional Jardim Modelo, na cabeceira do Córrego Santa Maria, onde feições erosivas são vistas mais predominantemente nas áreas vegetadas de mata natural, com feições de formato circular, estendendo-se também para porções onde não há vegetação e áreas de pastagem (**Fig. 24**). Os abatimentos ocorrem com maior

intensidade nas proximidades da nascente, em que afloram os arenitos e existem abatimentos de colapso total, expondo processos erosivos (fendas e cavernas) no interior da Formação Botucatu e parciais, onde apenas o desnível no solo é verificado.

Figura 24 – Área de pesquisa (mata), área de pastagem e obras do Loteamento Santa Maria, ao fundo (jul./2019).

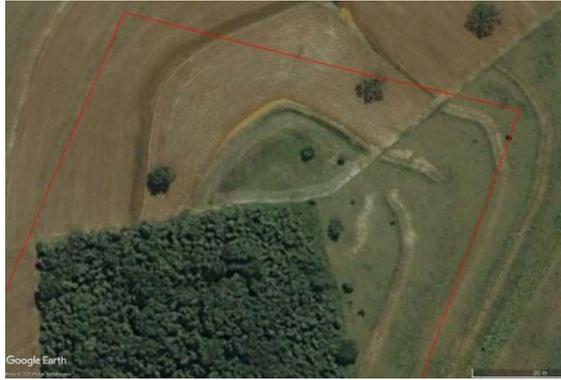
Nas imagens históricas do *Google Earth* disponíveis do ano de 2007, já é possível verificar um rápido avanço da erosão em um curto período de tempo: comparando imagens de 9 de março e 1º de julho de 2007, é possível ver um aumento considerável em uma das frentes erosivas (**Fig. 26a e 26b**).

Figura 26a – Cenário anterior ao avanço das erosões (adaptado de *Google Earth* – 9 mar./2007).

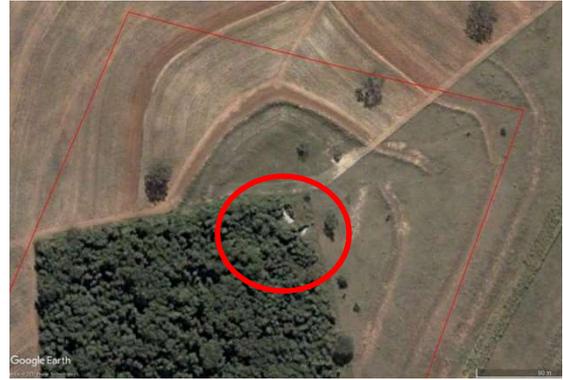
Figura 26b – Cenário após avanço das frentes erosivas (adaptado de *Google Earth* – 1 jul./2007).

O trabalho de Moruzzi et al. (2008, p.14) constatou uma intensa dinâmica dos processos de voçorocamento no período de seis meses de pesquisa, de julho a dezembro de 2007. Podemos concluir, então, que o trabalho se iniciou num cenário similar ao da **Figura 26b**, e que nos seis meses seguintes mais avanços de frentes erosivas foram constatados em sua pesquisa, aumentando as cavidades existentes e possivelmente gerando mais abatimentos de solo na região por erosão interna, os quais não são visíveis nas imagens devido à grande quantidade de mata natural e vegetação. É importante frisar que na época não havia área reflorestada a montante; o que havia era uma pastagem, e os bairros Jardim Modelo e Jardim Felicidade estavam em obras.

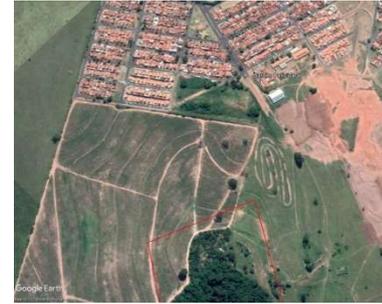
Para melhor compreensão do crescimento da urbanização da região e intervenções feitas, podemos observar as imagens disponíveis no *Google Earth*. Na **Figura 27a** vemos o Bairro Jardim Felicidade se consolidando e no Jardim Modelo ainda havia duas quadras sem habitações. Em 2010 houve um aumento da área de cultivo de cana e pastagens, e pela imagem é de se supor que ela foi feita numa fase de colheita da cana (**Fig. 27b**). Imagem de 1º de abril de 2019 mostra ampliação significativa no número de casas no Jardim Felicidade e no Jardim Modelo, bem como grandes obras de terraplanagem para instalação de dois novos conjuntos habitacionais do CDHU; a área revegetada está bem consolidada, já com árvores de grande porte (**Fig. 27c**).

Figura 27c – Cenário em 1º de abril de 2019, com ampliação significativa no número de casas e grandes obras de terraplanagem.

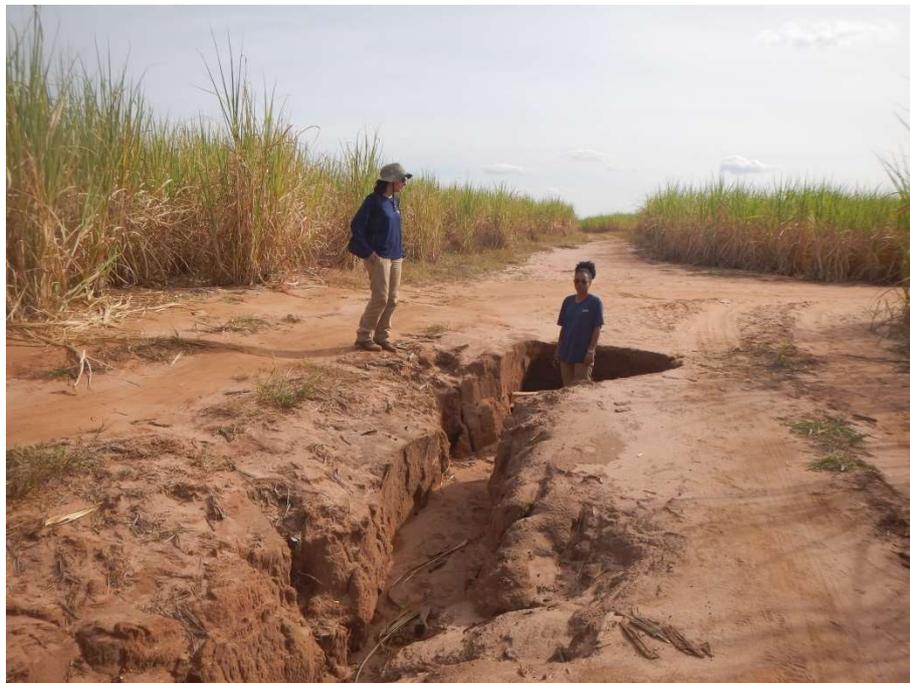
A partir de uma análise do que foi avaliado, indicando maior contribuição da plantação de cana ao processo erosivo, é de se imaginar que os processos erosivos superficiais (**Fig. 30**), laminares e lineares, que eventualmente evoluem para ravinamentos e voçorocas, podem ser dessa forma explicados, como nos cenários simulados e avaliados em ambos os trabalhos de Moruzzi (Moruzzi et al., 2008; Moruzzi et al., 2009), mas as erosões de jusante para montante do tipo *piping*, que evoluem em alguns casos para voçorocas, podem ter uma contribuição maior das variações de fluxo de água causadas pela impermeabilização do solo e pela falta de ordenamento das águas nos bairros. Atualmente, com ocupação mais adensada a montante e ocupação da vertente leste da bacia e mais estudos que indiquem essa contribuição antrópica devem ser feitos para a região.

Figura 30 – Erosão linear evoluindo para uma ravina em via de acesso para a área de cultivo de cana (jul./2019).

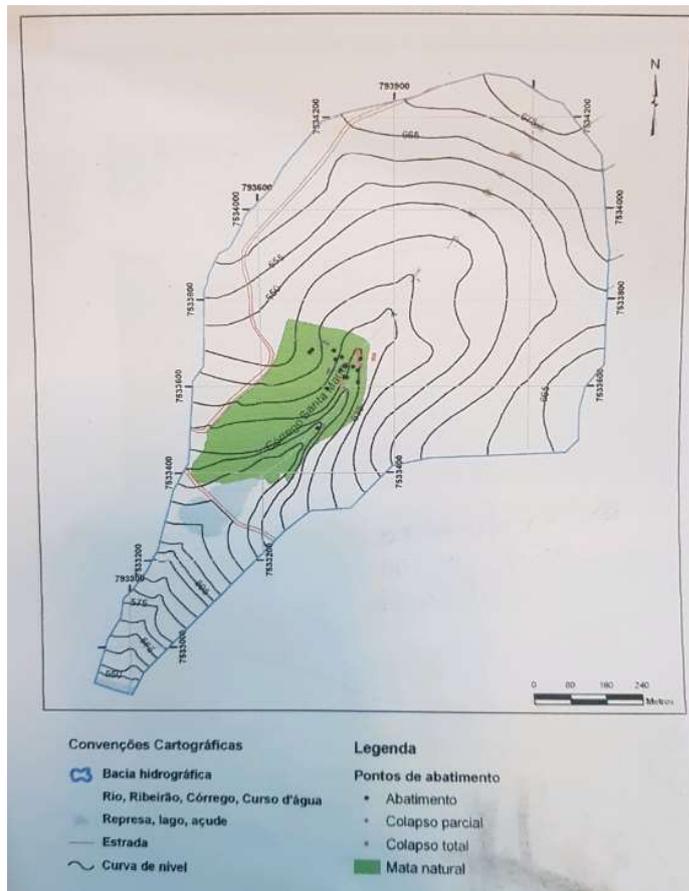
três categorias, sem maiores detalhes para suas dimensões e área de abrangência, totalizando 16 pontos de abatimento, 7 colapsos parciais e 6 colapsos totais (Fig. 31).

Figura 31 – Mapa dos pontos de abatimento e de colapso parcial e total do terreno (IPT, 2009).

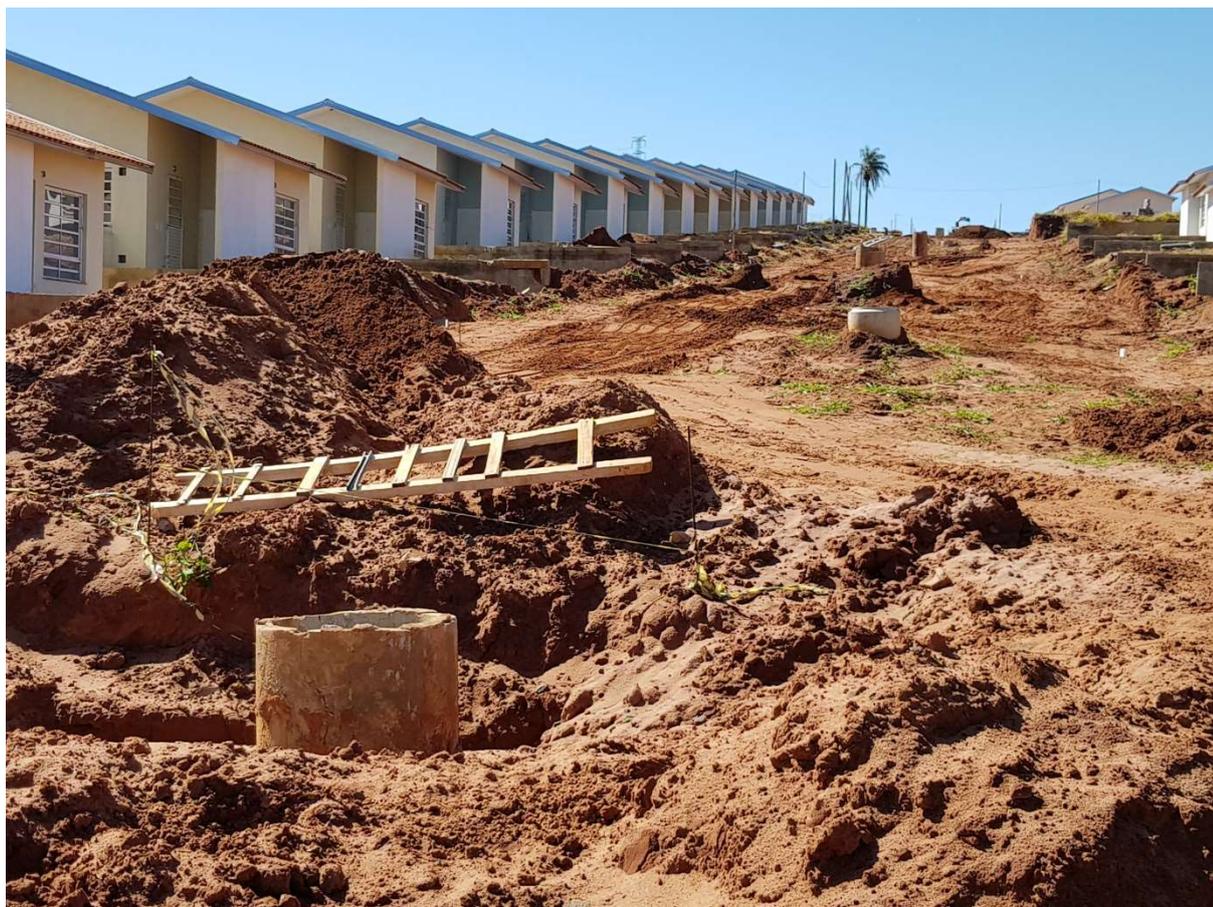
Esta indicação foi feita para que não haja produtos químicos contaminando lençol freático, mas aparentemente nenhuma ação a longo prazo foi feita. A cana de açúcar ainda é a cultura empregada em toda a área a montante da nascente. Parte da área desmatada é hoje utilizada como pasto para gado, e a ocupação urbana segue crescendo exponencialmente. Comparando-se as imagens aéreas do ano de 2010 e as mais recentes, houve a construção de pelo menos mais 65 casas no bairro Jardim Modelo, nos lotes antes desocupados. Toda a encosta oeste, onde hoje estão os novos bairros construídos Santa Maria I e II, foi intensamente antropizada, causando ainda mais danos e processos erosivos superficiais (**fig. 32**), sem o correto ordenamento das águas superficiais e com muito solo exposto erodido.

Figura 32 – Obras do Jardim Santa Maria II (ago./2021).

3. Proibir a ocupação urbana no restante da bacia de contribuição e incentivar a implantação de culturas protetoras do solo, dando prioridade para culturas orgânicas.

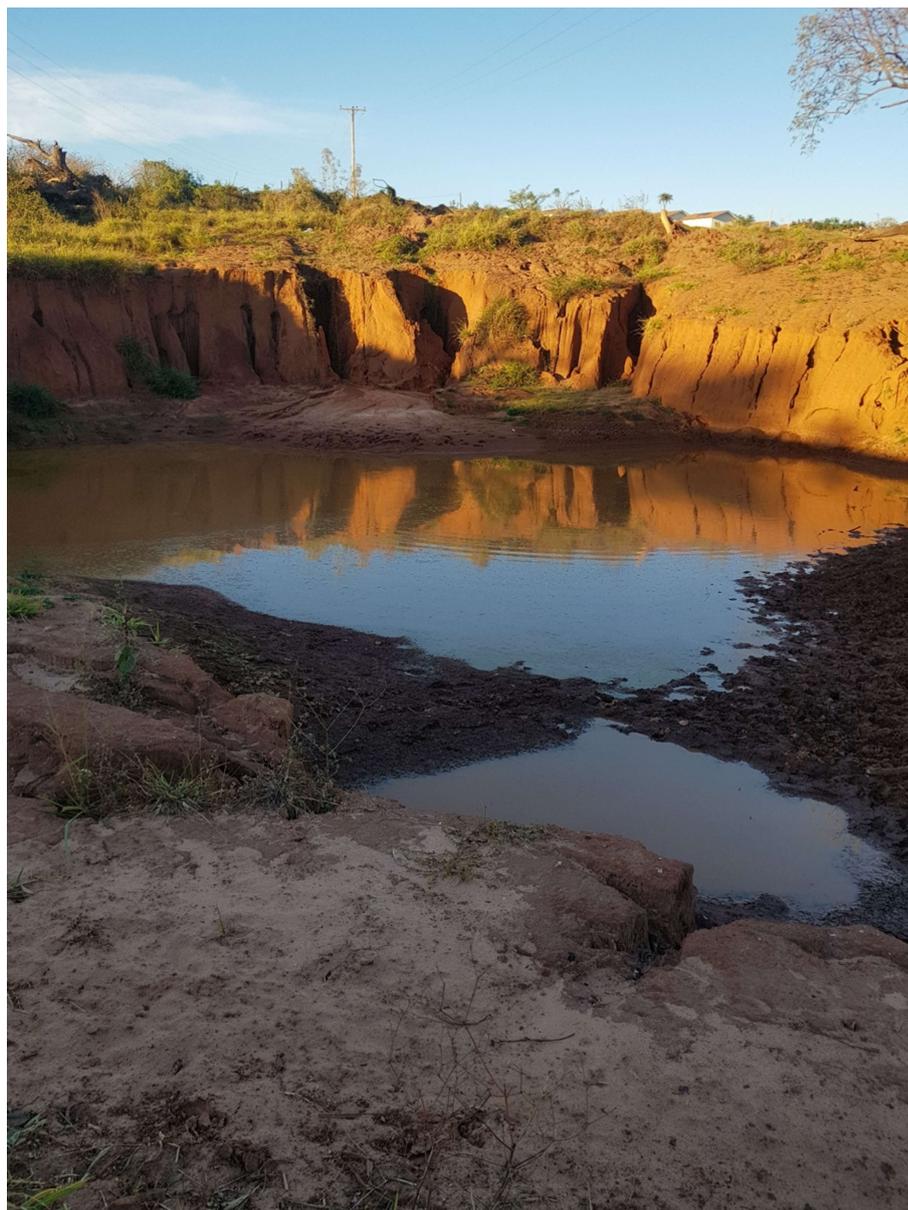
Sobre esta ação, não há relatos que a coleta esteja sendo feita com regularidade. Ainda encontramos locais de armazenamento de água de chuvas, águas servidas e para coleta e drenagem do terreno adjacente (**Fig. 33**), o que pode ser uma fonte significativa de contaminação dos aquíferos da região.

Figura 33 – Ponto de armazenamento de água.

4. Realizar o controle periódico da qualidade das águas do Córrego Santa Maria.

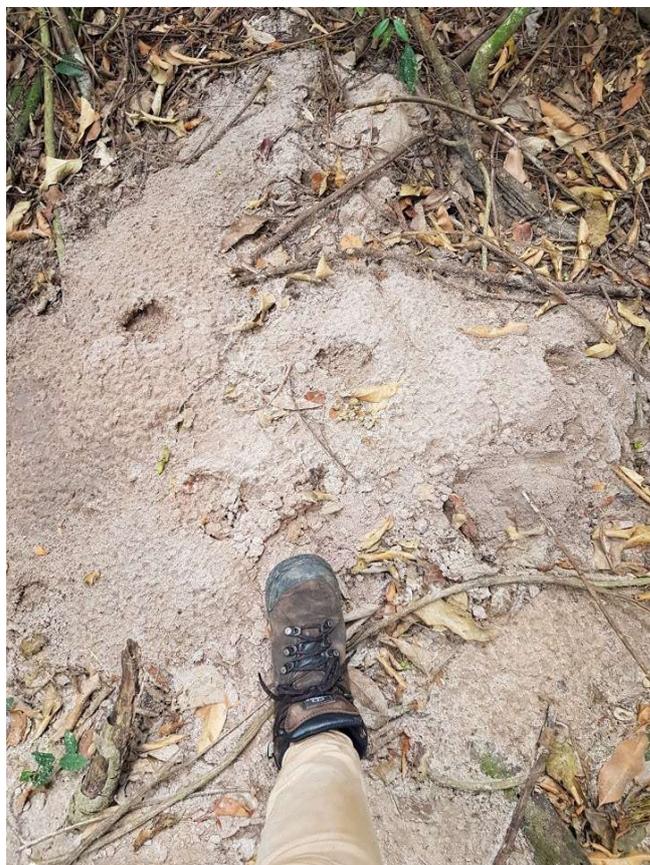
Um dos pontos a serem observados na região de Brotas e em outras cidades com cenários similares é que existem muitas pastagens e práticas indiscriminadas de agricultura nas cabeceiras de drenagem, que ficam muito vulneráveis e deterioradas por processos erosivos, alguns em estado avançado. Isso se dá pela remoção da mata nativa, expondo o solo, deixando-o suscetível ao transporte pela ação das águas superficiais e também pela gravidade. Podemos dizer que foi isso o que aconteceu na cabeceira do Córrego Santa Maria, onde havia uma área extensa desmatada utilizada para pastagem e plantação de cana de açúcar, e hoje parte dela foi reflorestada. Isso é claramente observado em imagens aéreas, onde há uma região com depósito recente de areia *lavada*. Com imagens de drone, foi possível inclusive verificar uma área de depósito de sedimentos na área reflorestada, onde aparecem porções mais esbranquiçadas (**Fig. 39**). Isso pode indicar que o solo ainda está sofrendo erosão, apesar da tentativa de reconfiguração da paisagem, e em alguns pontos dessa região podemos encontrar pequenas zonas de acúmulo de sedimentos recém-depositados e inconsolidados (**Fig. 40**).

Figura 40 – Detalhe para material depositado na área reflorestada.

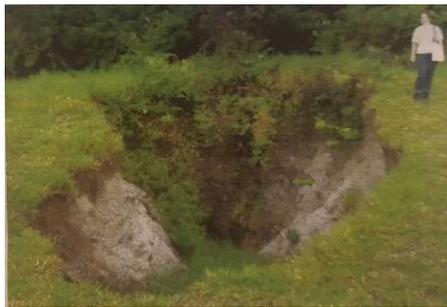
Figura 46a – Colapso total classificado por IPT (2009).

O ponto da **Figura 46a** foi classificado (IPT, 2009) como um abatimento que evoluiu para um colapso total situado no limite externo da área vegetada. Atualmente, esse local está com uma configuração diferente. O que era antes uma estrutura circular, com as suas bordas intactas e solo/rocha exposto, hoje é uma feição com bordas irregulares, que se une a duas feições menores e uma maior (**Fig. 46b**). O que antes era a superfície, com cobertura vegetal intacta, hoje não existe mais. A superfície entre esse ponto e o início do sopé da vertente colapsou, em alguns lugares totalmente, em outros por escorregamentos laterais contínuos. Porém, não existem indícios de movimentação recente, o que indica que essa frente erosiva está estável há algum tempo, pois tem vegetação de grande porte instalada e não foi encontrado nenhum escorregamento atual nas laterais.

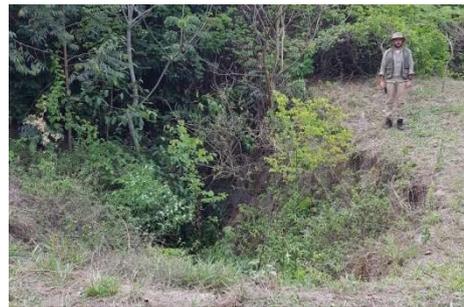
Figura 46b – Mesma localização anterior (Foto: Autora – out./2019).

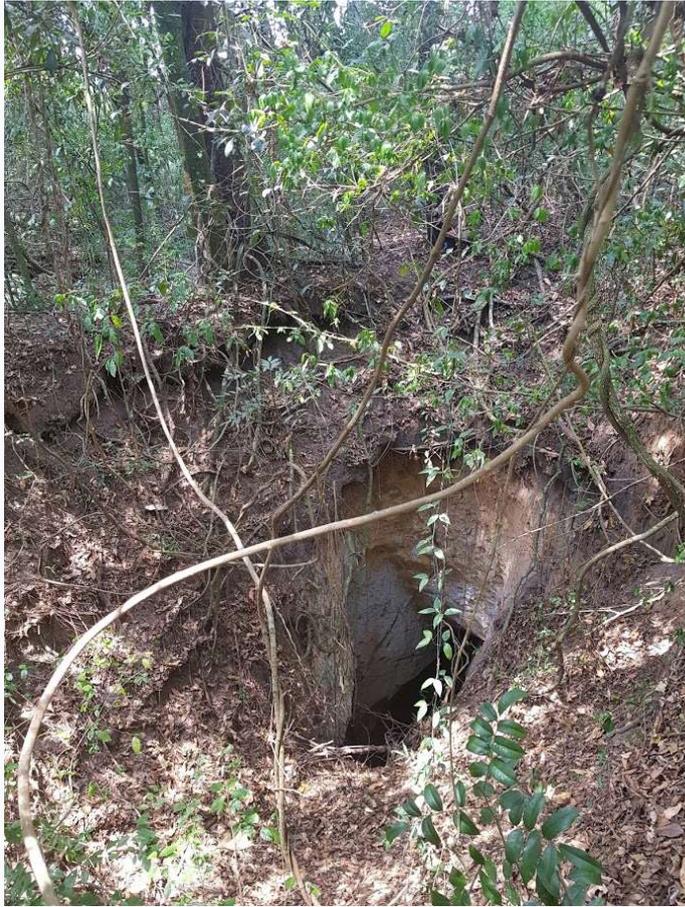
Como exemplo, temos um abatimento encontrado a menos de 15 metros dessa voçoroca, onde já existe o colapso total do teto e foi possível caminhar até o ponto do desabamento ou fazer uma descida verticalmente (chamada de claraboia). Na superfície existe uma forma de funil, com eixo maior de 10m e menor de 8m, e a profundidade do solo estável até o teto abatido foi estimada em 7m (**Fig. 57**).

Figura 57 – Colapso total, de onde é possível visualizar o *pipe*.

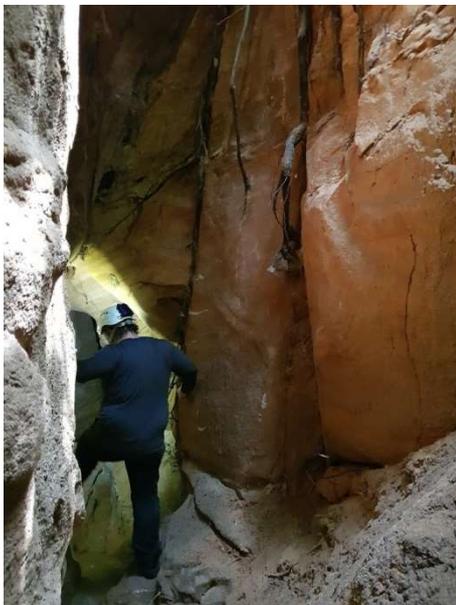
Figura 58a – Mesmo ponto, material recém-depositado oriundo de deslizamentos laterais.

Depois, tendo outra perspectiva, ao caminhar pelo túnel (**Fig. 58a**), foi possível estimar a profundidade em relação ao nível da água fluindo no *pipe*, que nesse ponto não passa de 20cm de lâmina d'água. Assim, o vazio foi estimado em 5m, com espessura variável, de acordo com a forma de funil (**Fig. 58b**), e cerca de 6m de solo até o ponto da borda da feição circular denominada claraboia (**Fig. 59**).

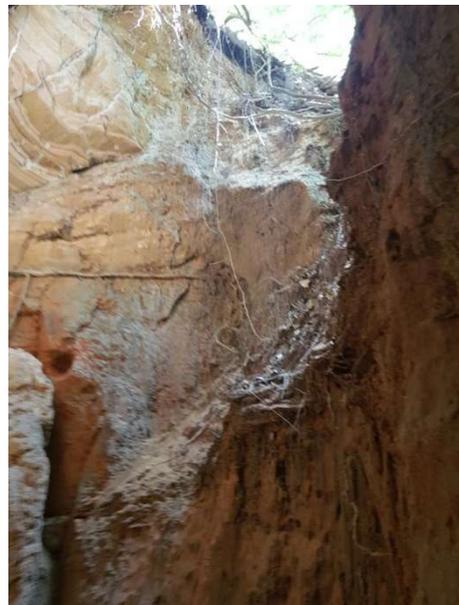
Figura 58b – Vista de dentro do *pipe*, com teto abatido.

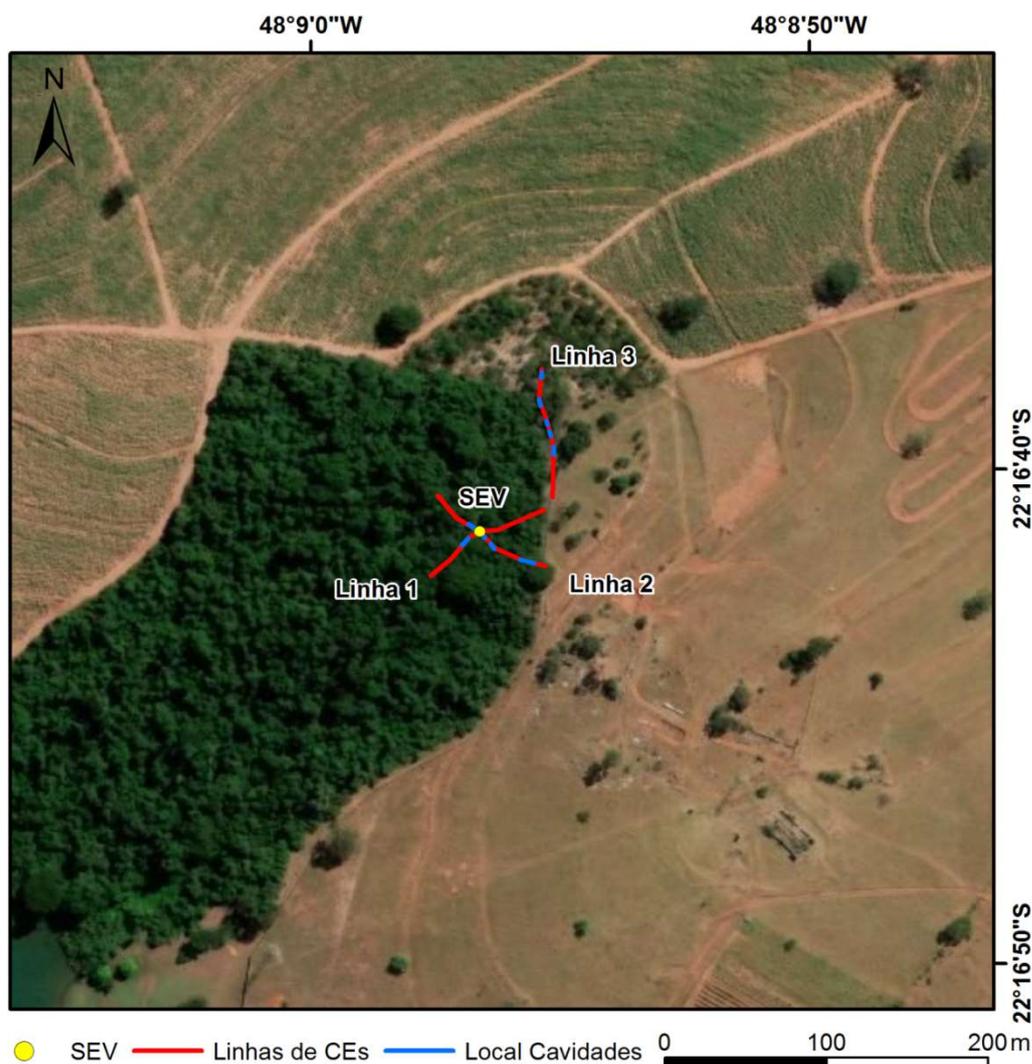
A linha 2, que possui cavidade conhecida localizada aproximadamente na posição 30m do CE, estabeleceu o parâmetro utilizado para extrapolar os resultados para os demais CEs. As regiões que apresentam valores anômalos de resistividade foram projetadas em superfície, exibindo a provável localização das cavidades na área estudada (**Fig. 69**).

Figura 69 – Em azul estão projetadas as localizações das possíveis cavidades.

As anomalias geolétricas indicam a presença de muitas cavidades, o que sugere que a área é uma zona de convergência de águas subterrâneas que percolam por caminhos preferenciais, esculpindo galerias pelo fenômeno de *piping*. O mais provável é que nas regiões onde os fluxos se encontram ocorram os maiores fenômenos de abatimentos e os maiores colapsos. O processo erosivo ocorre com mais intensidade dentro da principal drenagem da área.

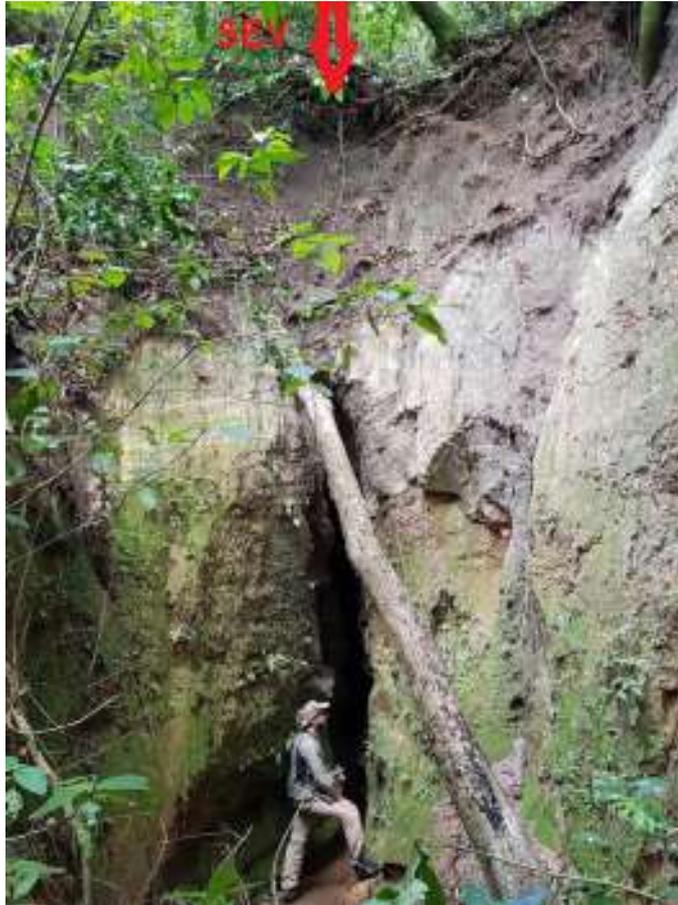
A primeira camada geolétrica foi correlacionada com areias e/ou arenitos secos; a camada seguinte, com resistividade acima de 12.000 ohm.m, foi

correlacionada com a cavidade previamente conhecida (**Figura 70**); e a última camada foi correlacionada com areias e arenitos não secos e/ou saturados.

Figura 70 – Cavidade principal. Ensaios geofísicos, SEV e linha 2, realizados sobre a caverna.

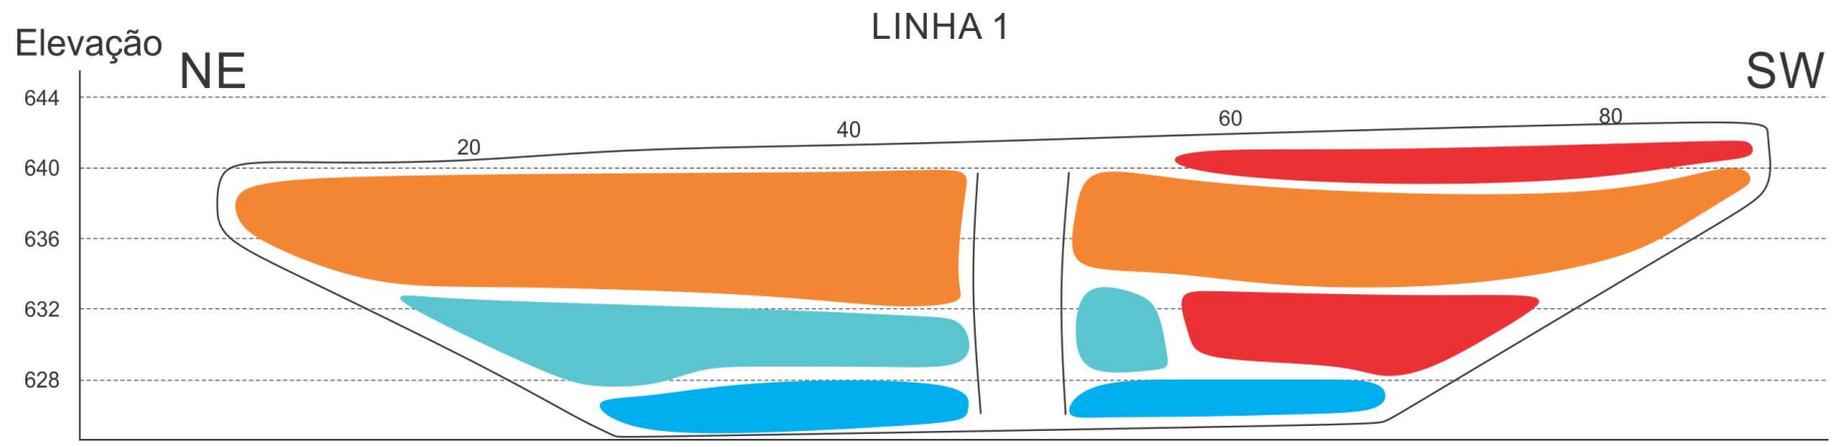
Figura 72 – Linha 1 interpretada.

A linha 1 (**Fig. 72**) apresenta região anômala, com altos resistivos, entre as posições 45 e 55m do CE. Esse trecho de 10m está situado próximo à área onde foi verificada a principal cavidade em campo. Como a cavidade é muito alongada verticalmente, a faixa resistiva verificada entre as posições 60 e 80m do perfil deve estar associada a um *artefato*: um *corpo* obtido no modelo resultante da inversão, não necessariamente condizente com a realidade (Dahlin e Zhou, 2004).

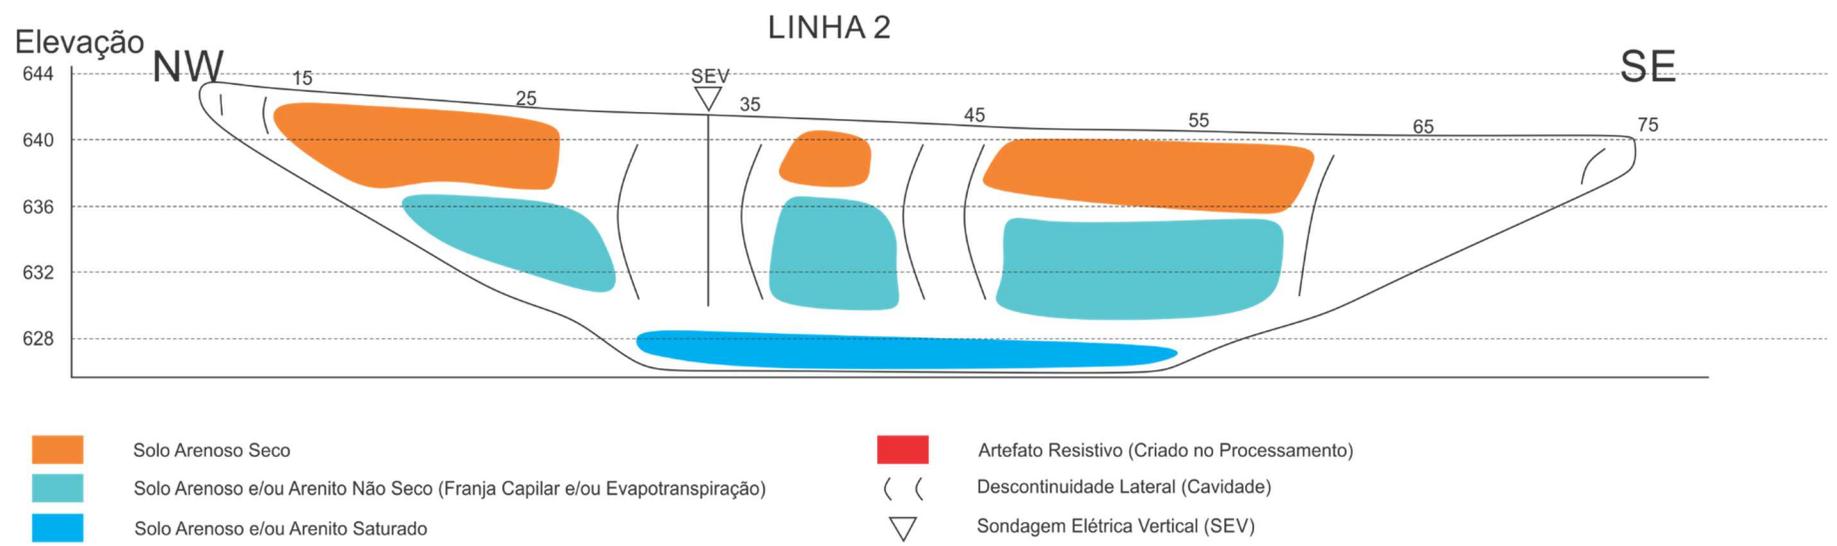
Figura 73 – Linha 2 interpretada.

A linha 2 (**Fig. 73**) apresenta três regiões anômalas. A primeira fica entre as posições 27 e 37m, trecho que compreende o ponto em que ficou posicionado o centro da SEV. A segunda e a terceira zona ficam entre as posições 40 e 45m e 62 e 75m. Tais posições ficam próximas a abatimentos vistos no solo e que podem chegar a mais de 2m de profundidade.

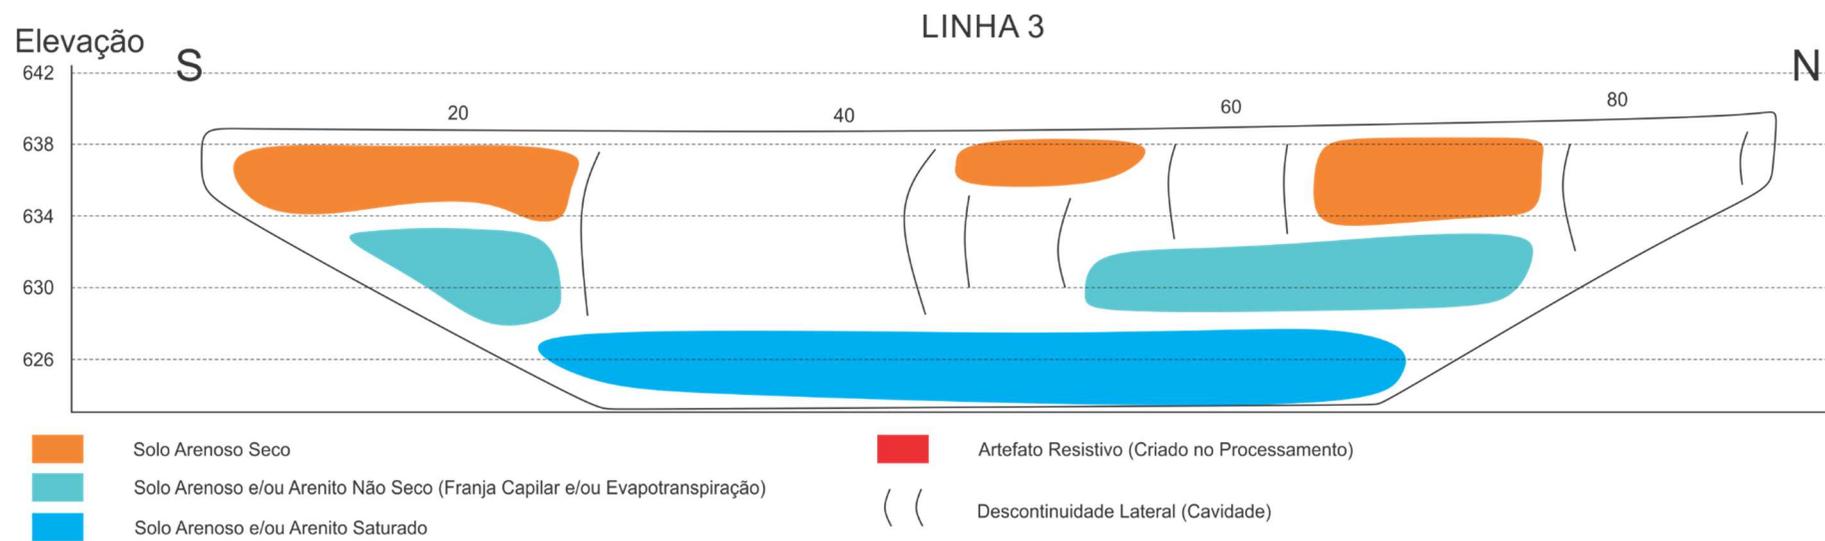
Figura 74 – Linha 3 interpretada.

A linha 3 (**Fig. 74**) apresenta cinco regiões anômalas e esse perfil é o que apresenta o maior erro na inversão, de 17%. Vários abatimentos vistos na superfície do solo na proximidade dessa linha indicam que, na região, existem várias cavidades próximas, o que afeta a qualidade dos dados. Esse perfil apresenta maior possibilidade de conter artefatos, podendo causar interpretações equivocadas. Assim, foram sinalizados apenas os centros das anomalias, localizadas nas posições 30, 42, 47, 60 e 85m.

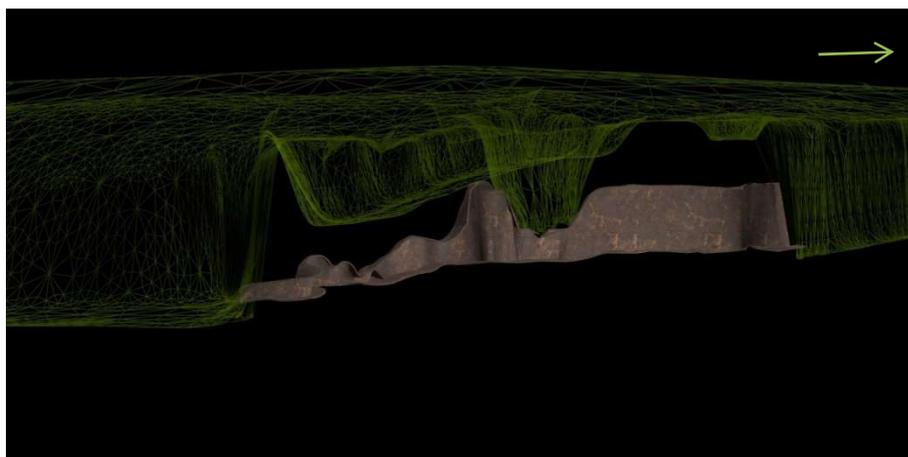
Figura 80 – Seção preliminar do túnel principal.

Após visita exploratória com equipe de espeleologia, toda a seção principal do túnel foi contemplada, bem como alguns túneis secundários internos e externos. Os túneis secundários de menor dimensão encontrados e não explorados (por serem inseguros e com diâmetros menores de 40cm) foram catalogados pontualmente, com direção e extensão estimados. Como resultado preliminar, foi interpretado um sistema de *pipings* ativos, com um túnel principal, uma caverna de 96 metros de comprimento (**Fig. 80**).

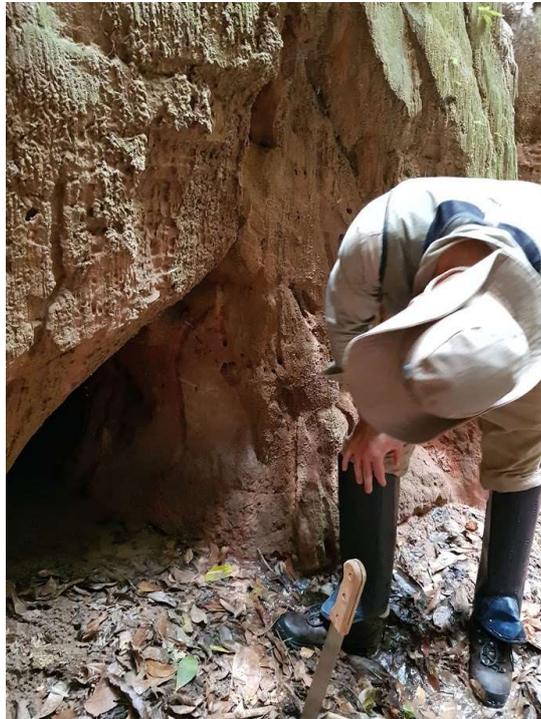
Alguns túneis secundários com diâmetros menores que 40cm se encontram secos, sem evidências de águas fluindo recentemente, sendo intersecções de dois planos ortogonais do arenito (**Fig. 81**). Outros são mais arredondados e com umidade ou água em seu interior, provavelmente configurando *pipes* ativos ou caminhos

preferenciais em eventos de chuva, de infiltração mais localizada (Fig. 82, 83 e 84). Estes foram apenas vistos em campo, mas não incluídos no modelo final, devido ao seu pequeno desenvolvimento.

Figura 82 – Caverna de cerca de 40cm, próxima da saída do túnel principal.

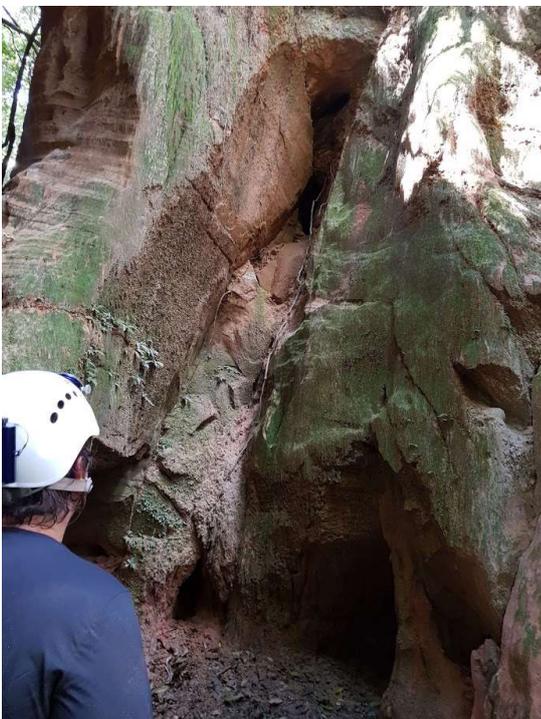
Figura 83 – Mais *pipes*, na frente erosiva.

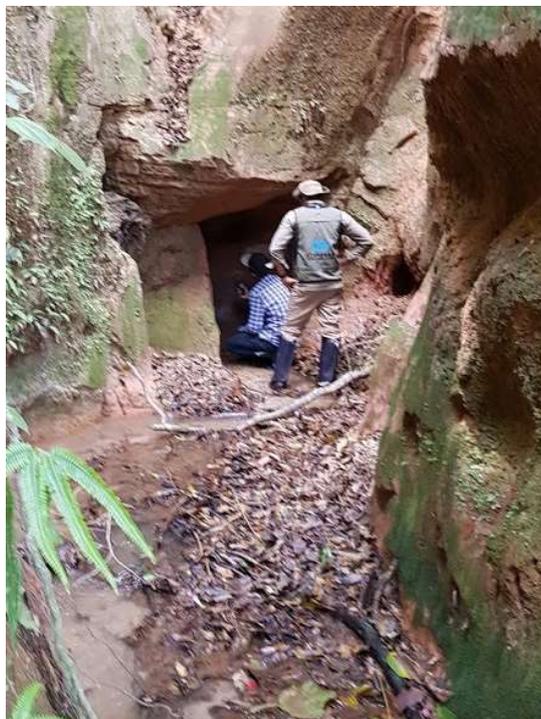
Figura 84 – *Pipes* de pequeno diâmetro nas laterais; também é possível ver o túnel principal.

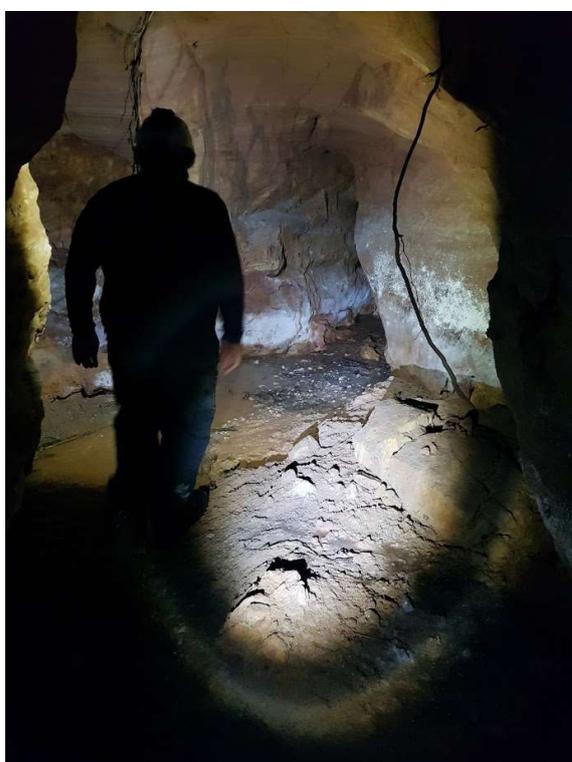
Já dentro da caverna principal, algumas mudanças no trajeto da água subterrânea e conseqüentemente nas direções dos túneis foram observadas e representadas. Em alguns pontos de convergência e ramificações dos *pipings*, existe uma mudança na estratificação bem marcada. Na **Figura 85** temos um tubo menor e abatimentos recentes de teto. Nesse mesmo local, a estratificação apresenta uma mudança, tornando-se acanalada e cruzada (**Fig. 86**), em contato com camadas sub-horizontais, com intercalação de arenitos mais amarelados e vermelhos; há amplitude lateral e no teto, de modo a formar um verdadeiro salão interno, sendo esse um dos pontos mais amplos.

Figura 85 – Pipe secundário de 70 cm, que segue afunilando. Neste ponto, a cavidade maior tem aprox. 6,20m de altura.

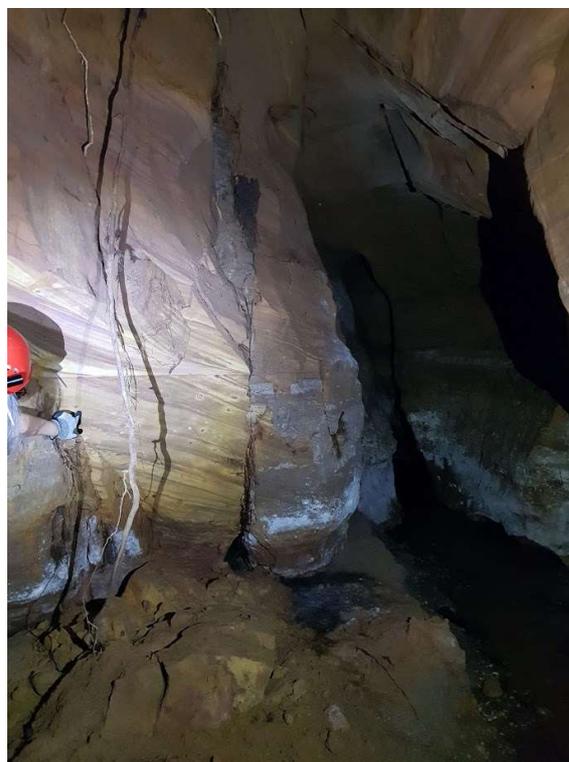
Figura 86 – Mudança na estratificação e no formato dos túneis e condutos.
