**Estudo de erosões do tipo *piping* na cabeceira do Córrego Santa
Maria, Brotas/SP**

Dissertação apresentada ao Programa Geociências
(Recursos Minerais e Hidrogeologia) para obtenção
do título de Mestra em Ciências

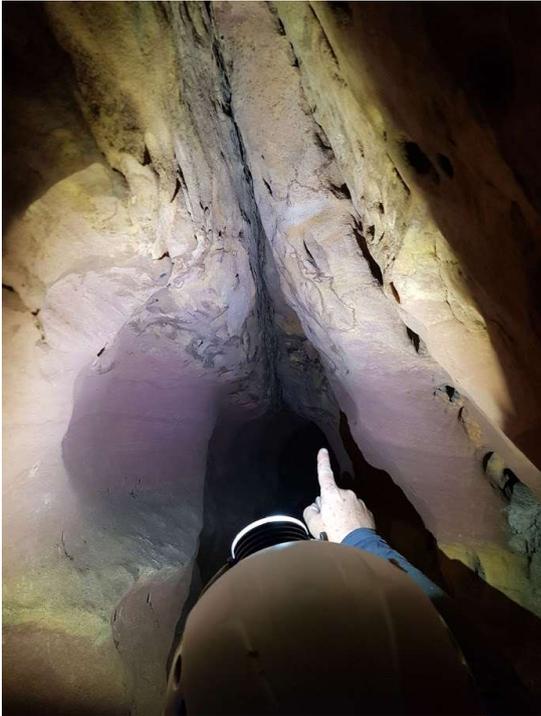
Depois, o tubo afunila novamente e segue em uma reta; no teto, temos uma fenda vertical bem estreita, com arenitos de coloração mais amarelada e rosada, granulação mais grosseira e estratificação mais marcada (**Fig. 87**). Nas porções em que há uma abertura maior, com erosão mais intensa, temos um arenito avermelhado, com granulometria fina e estratos sub-horizontais, além de algumas porções de arenito maciço. Nesse ponto, o tubo tem um formato de gota e algumas marcas esbranquiçadas, que devem indicar variações de níveis d'água (**Fig. 88**), inundações

Figura 87 – Teto com fratura/fenda vertical, com variação do processo erosivo nas camadas inferiores.

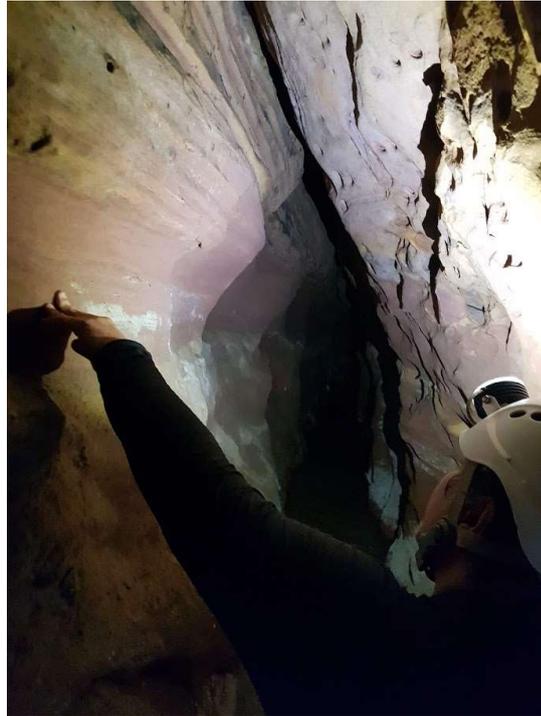
temporárias, que nesse ponto de estreitamento parecem ultrapassar 1,60m nos eventos mais intensos. No teto também vemos marcas ondulares e circulares que podem indicar um fluxo turbulento de água ou pequenos tubos de *pipes*. Pela forma e pela posição encontradas, elas foram interpretadas como marcas deixadas pela água em períodos anteriores, quando o nível de base era diferente, e não como tubos de *pipes*.

Figura 88 – Indicando as marcas de variação de nível de água.

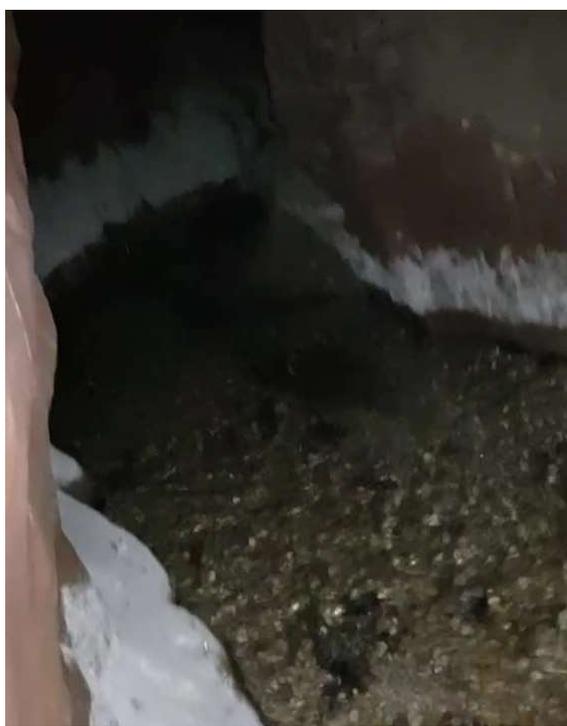
Figura 89 – Curva acentuada, formando um túnel menor paralelo.

Depois, o túnel faz curva de cerca de 90 graus, tornando-se um pouco mais estreito; sua altura varia de 1m a 2,40m (**Fig. 89**). Quase na saída do túnel, temos outra curva de aproximadamente 90 graus bastante evidente, com largura similar, mas com altura máxima de 1,40m que segue afinando até sua saída. Nessa mesma direção existe um túnel de cerca de 60cm (sendo então paralelo ao anterior), que seria

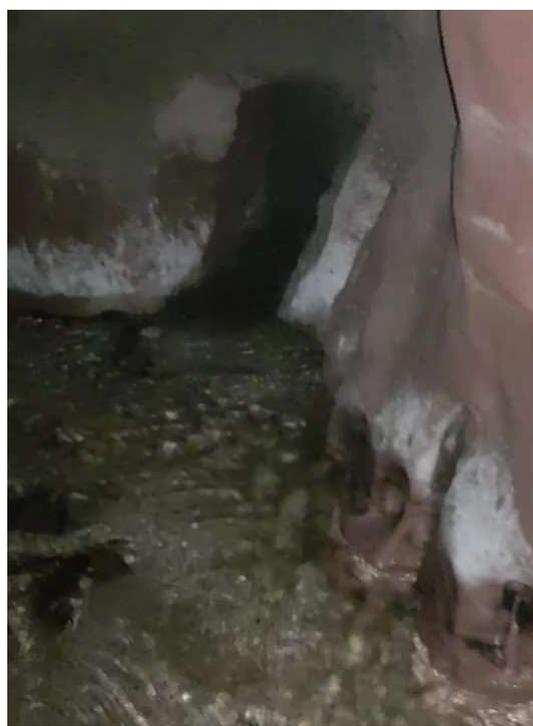
Figura 90 – Tubo menor, paralelo ao anterior.

uma segunda ramificação que segue ativa, com água fluindo também, como se nesse ponto existissem dois sistemas paralelos de túneis (**Fig. 90**).

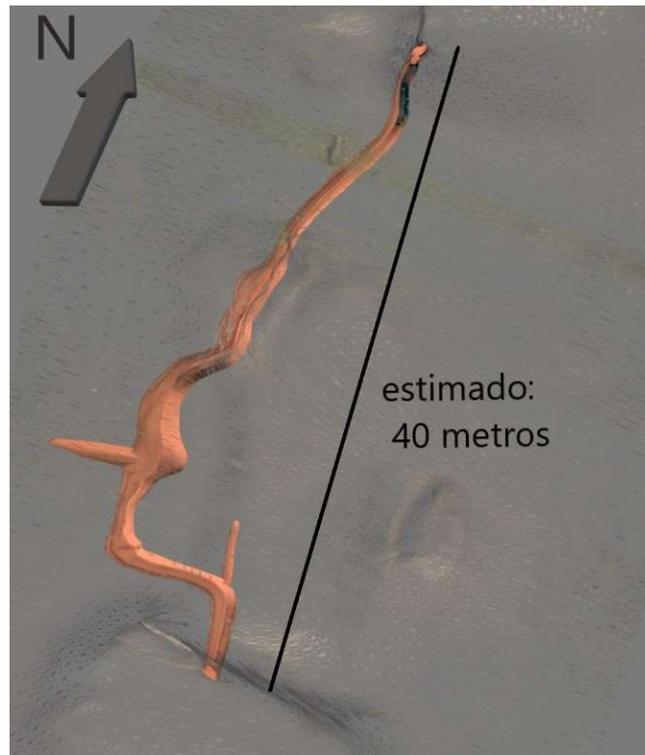
Figura 91 – Trajeto e extensão aproximados da caverna.

Outra hipótese para a água seguir outro caminho é ela ter encontrado um sistema de fraturamento associado de alívio, ou então reflexos do sistema de falhamento principal da área, que é condizente com a direção encontrada SE-NW que o túnel faz por cerca de 6 metros, depois voltando à direção principal NE (**Fig. 91**).

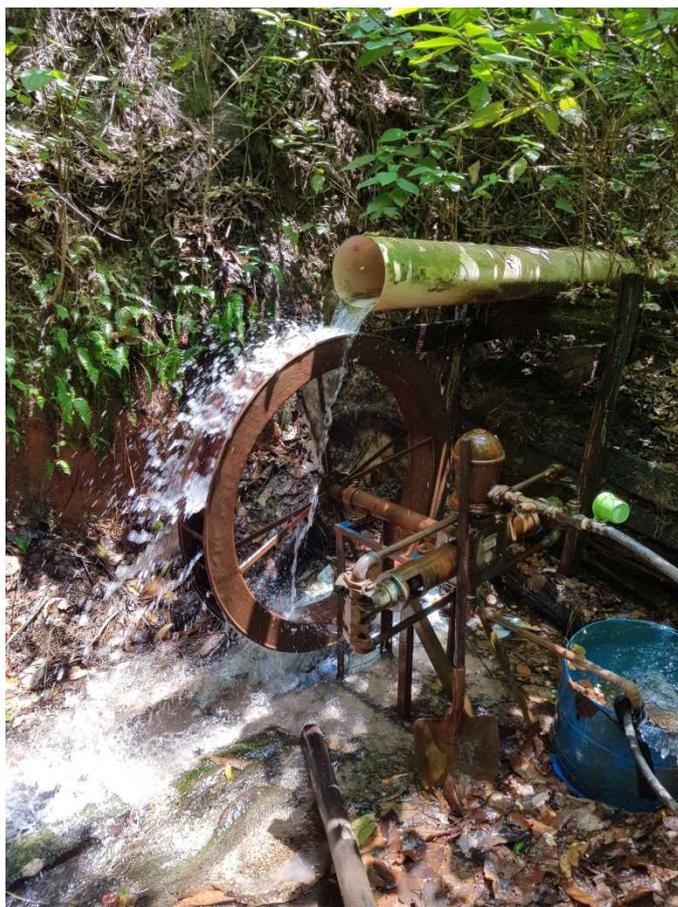
É preciso avaliar também os pontos de captação de água na drenagem, tanto na nascente como nas barragens. Na nascente principal já existe um processo erosivo intenso, tanto que um cano de PVC mais longo foi instalado para que a água chegasse até a roda d'água, pois parte do talude foi erodido (**Fig. 97**). Ali também existem fendas e fraturas, abatimentos e até mesmo uma feição que podemos chamar de *abismo*, pois existe um abatimento, de 8 metros, com três *pipes* ativos alinhados, logo acima da nascente.

Figura 97 – Nascente principal e roda d'água utilizada para captação de água

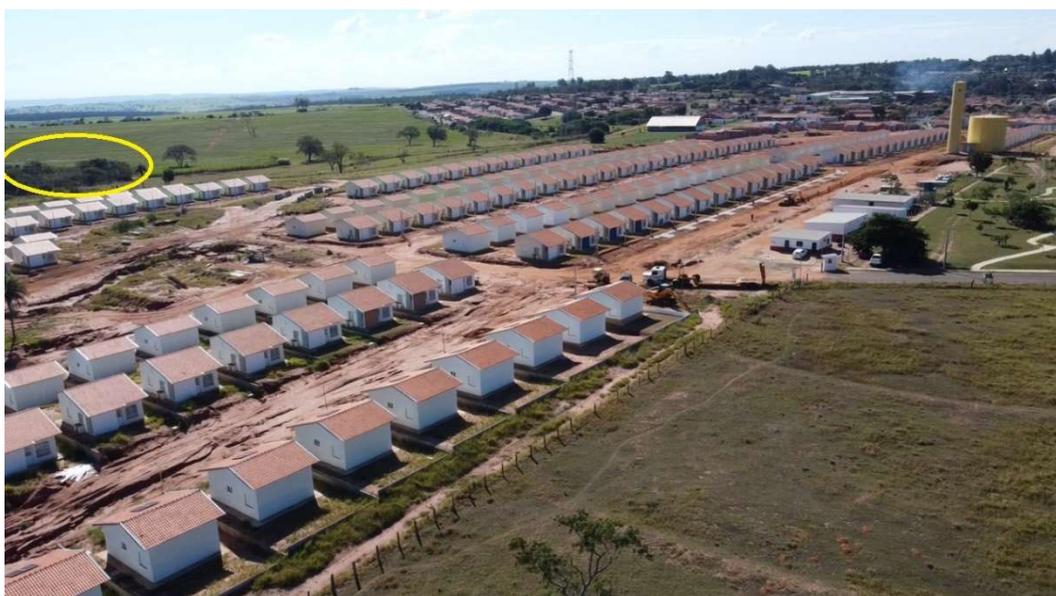
O aporte recente de mais 300 residências na vertente leste da área pode refletir em mais abatimentos de solo, já que a variação de fluxo subterrâneo é evidente em áreas urbanizadas e parte das casas está na área de contribuição da bacia e para o surgimento de *pipings* a variação de gradiente pode ser um fator deflagrador. Já existem novas residências que estão inseridas a menos de 250 metros da caverna principal, não respeitando o que a Resolução nº 347, de 10 de setembro de 2004, do CONAMA, indica como indica a **Figura 98**.

Figura 98 – Residências construídas recentemente. Ao fundo, em amarelo, cabeceira do Córrego Santa Maria, onde abatimentos de solo são encontrados.⁹

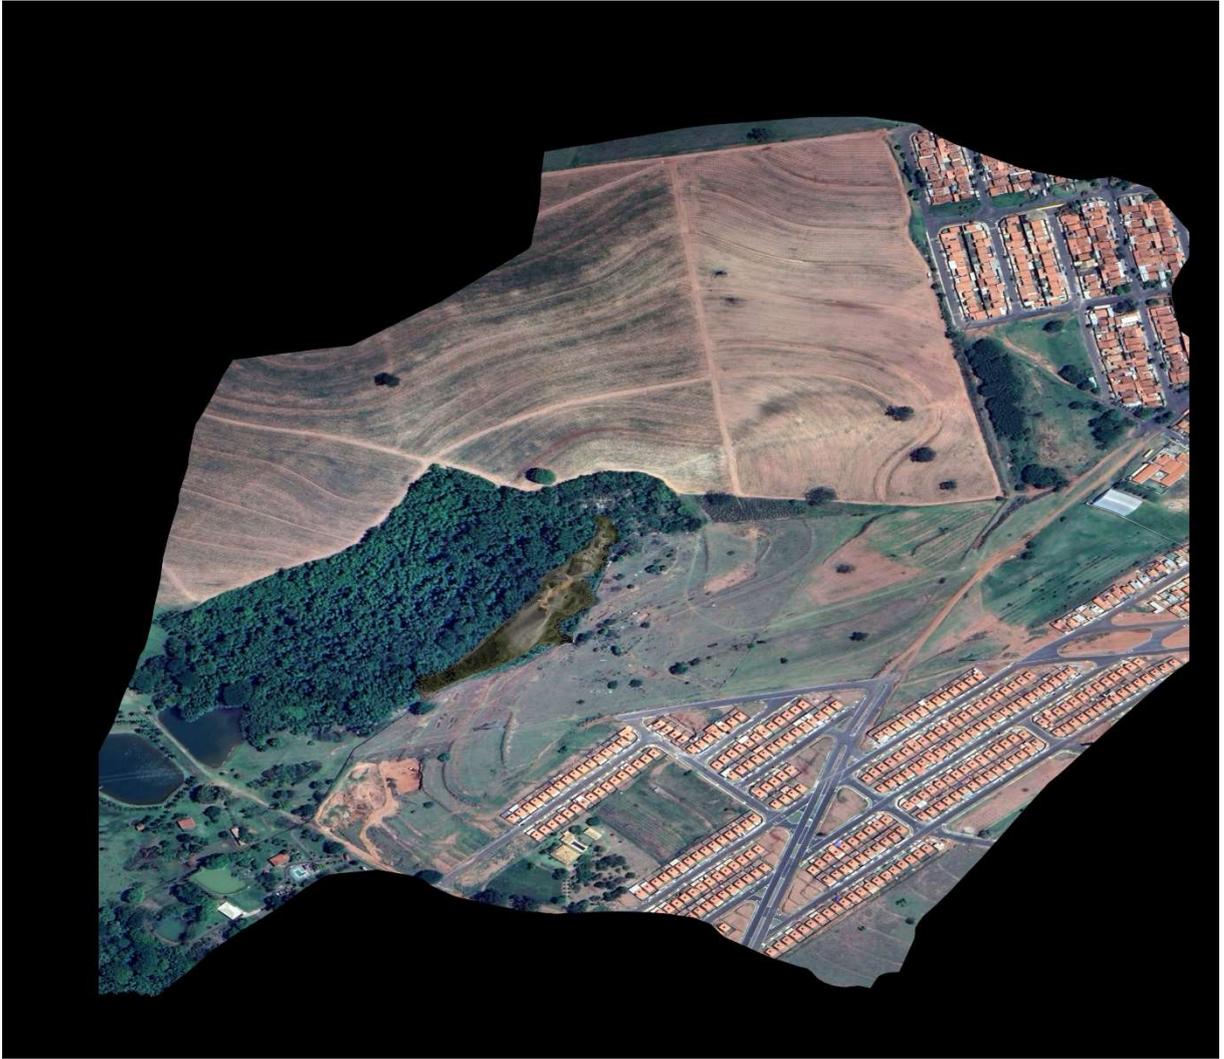
Figura 100 – Projeção das cavidades e caverna sobre a imagem do *Google Earth*.

Atualmente, essas evidências de abatimento estão a cerca de 180 metros das casas, mas, como a erosão é remontante, pode, eventualmente, avançar para mais em direção ao conjunto habitacional mais a norte, no Jardim Modelo ou a leste para onde o Conjunto Habitacional Santa Maria está implantando **(Fig.100)**.

Acompanhar o avanço dessas frentes erosivas e erosões internas é muito importante, avaliando rotineiramente o risco e a zona de isolamento a ser proposta. Formas de minimizar o avanço podem conter uma abordagem que envolva intervenções na área, como replantio e revegetação dos arredores, melhoria na captação e no escoamento das águas superficiais, ou então nenhuma intervenção, fazendo nenhuma alteração nos arredores. Em áreas com esse tipo de processo erosivo, às vezes ser conservador é recomendado, pois até mesmo o plantio e a abertura do solo para reflorestamento podem ser ainda mais prejudiciais, já que podem abrir novos caminhos preferenciais para a água, até mesmo por avanço de raízes na subsuperfície. Seria importante reconstruir o cenário pretérito, bem anterior ao replantio a montante, para saber o quanto ele influenciou na estabilização do processo nas laterais externas, ou se isso não foi o fator determinante.

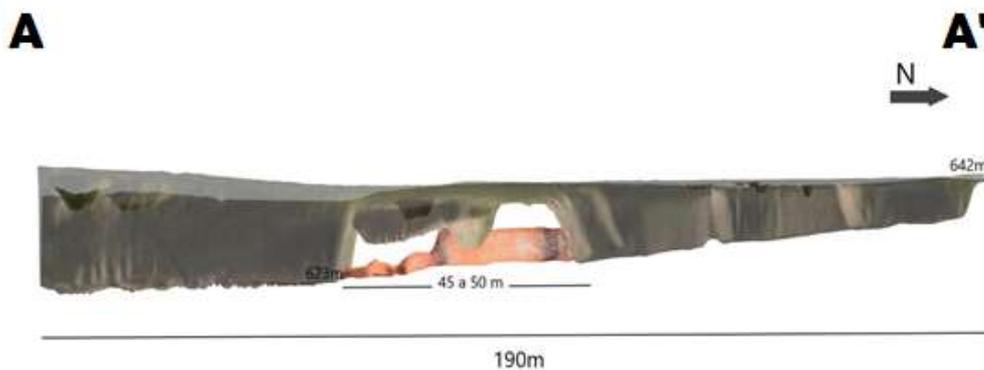
Figura 102 – Perfil A-A' com a caverna principal e abatimentos indicados.

Hoje sabemos que a caverna principal tem mais de 90m de comprimento (com suas reentrâncias e curvas do túnel), e o perfil A-A' indica uma região ampla com abatimentos cadastrados (Fig. 101 e 102).

Como Terzaghi et al. (1996) afirmam que a subsidência do teto também ocorre a uma grande distância da extremidade de descarga do túnel, seria importante avaliar a extensão desse túnel mais a jusante, onde fica a segunda nascente, tanto para melhor localizar o ponto de descarga, como para analisar sua extensão nas vertentes em direção ao bairro, pois um túnel pode estar sendo erodido justamente nessa direção.
