SERVIÇO GEOLÓGICO DO BRASIL (SGB-CPRM)

MAPEAMENTOS GEOLÓGICO-GEOTÉCNICOS VOLTADOS PARA A PREVENÇÃO DE DESASTRES

AVALIAÇÃO TÉCNICA

Volta Redonda, RJ

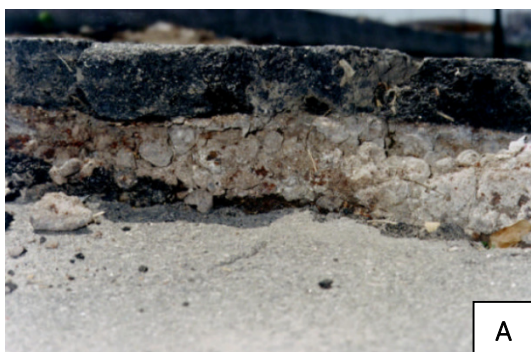
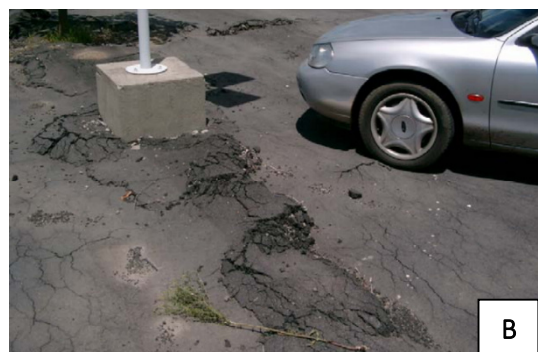
As escórias de aciaria, quando expostas ao ar e à água, apresentam baixa estabilidade volumétrica (**Figura 2A, Figura 2B**) em decorrência da expansão promovida por reações de hidratação, carbonatação e/ou oxidação de seus compostos. A principal fonte de instabilidade ocorre pela hidratação dos óxidos CaO (óxido de cálcio, cal livre) em Ca(OH)₂ (hidróxido de cálcio, cal hidratada) e MgO (óxido de magnésio, cal dolomítica livre) em Mg(OH)₂, este último ocorrendo de forma mais lenta em relação à cal (Baltazar, 2001).

Figura 2 – A) Pavimento rompido: expansão da escória utilizada na construção de rodovia no ES. Fonte: Baltazar (2001). B) Deformações pela expansão da escória utilizada em pavimento. Fonte: Raposo (2005).
