SERVIÇO GEOLÓGICO DO BRASIL (SGB-CPRM)

MAPEAMENTOS GEOLÓGICO-GEOTÉCNICOS VOLTADOS PARA A PREVENÇÃO DE DESASTRES

AVALIAÇÃO TÉCNICA PÓS-DESASTRE

Palmas, TO

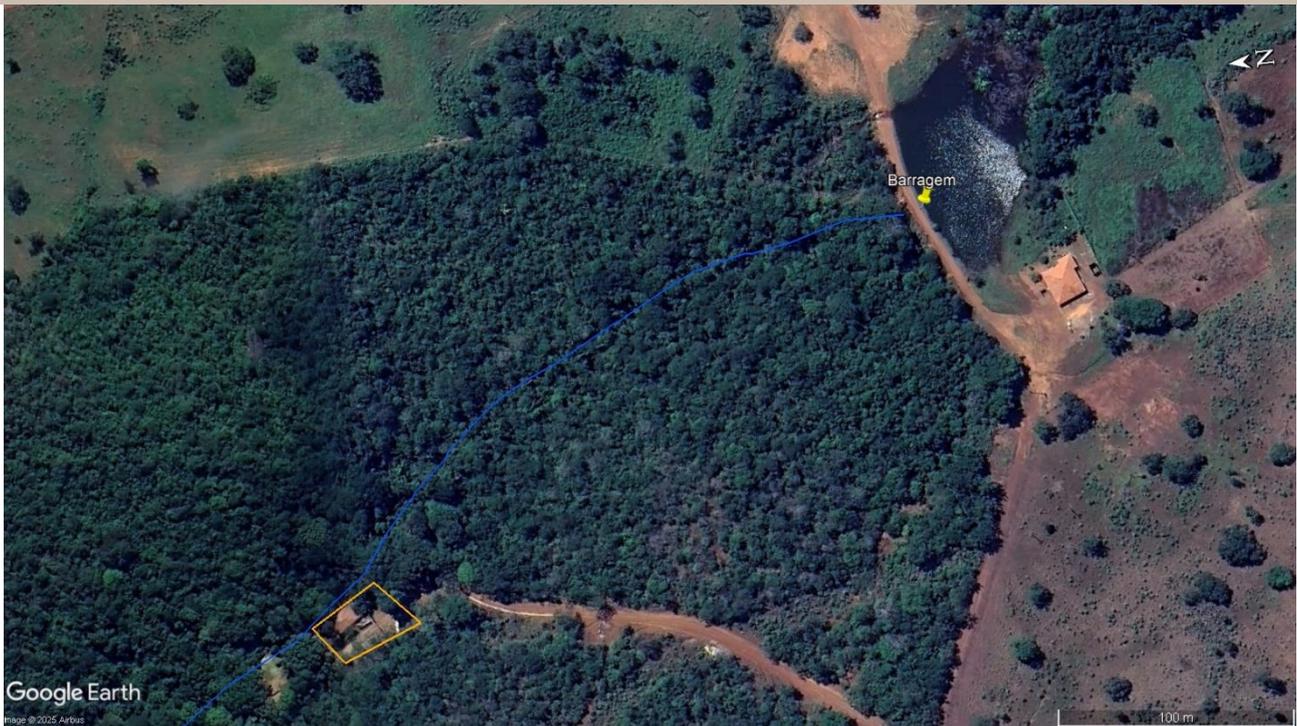
Por fim, o trabalho de campo também vistoriou uma residência localizada a jusante da barragem, próxima ao curso da drenagem e cerca de 300 metros de distância da estrutura com problemas (Figura 10). Esta vistoria teve o intuito de avaliar eventual risco à moradia, caso a barragem se rompa por completo.

Como já dito, este trabalho não teve como objetivo modelar a área de atingimento numa eventual ruptura da barragem, pois faltava neste momento da avaliação parâmetros e informações essenciais para a referida modelagem. Assim, os resultados apresentados aqui são baseados nos indícios visíveis e mensuráveis em campo. Desta forma, foi constatada a existência de uma residência localizada na planície de inundação da drenagem (Figura 11). Esta residência encontra-se muito próxima ao curso d'água, não havendo nenhuma margem de segurança para um evento de cheio do rio, ou seja, mesmo em condições naturais, é possível dizer que a moradia está localizada numa área de alta suscetibilidade às inundações, potencializada agora pela possibilidade de ruptura da barragem.

Figura 10 – Localização da residência próxima à barragem (Google Earth, 01/2025).
