AVALIAÇÃO GEOLÓGICO-GEOTÉCNICA DA CIDADE DE RIO BRANCO - ACRE

Relatório Final

Manaus
2006

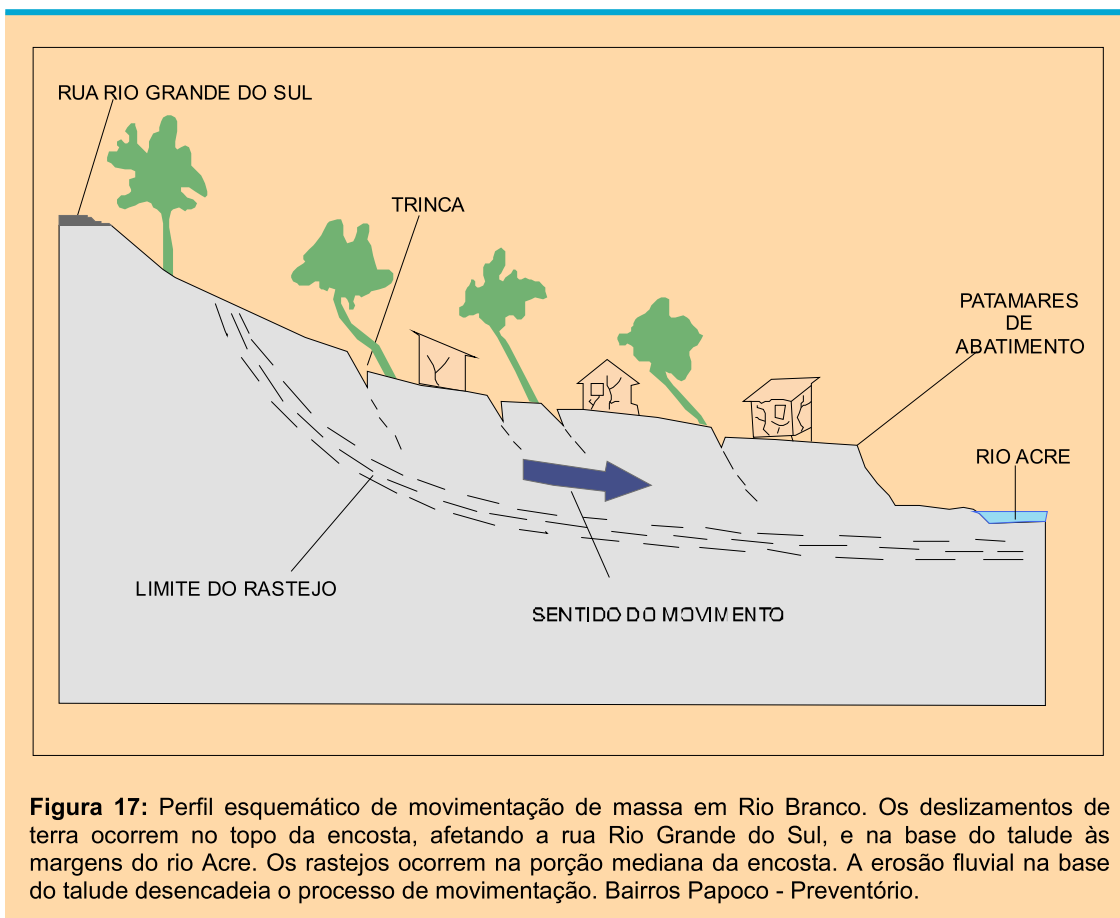
A declividade do terreno, sua composição de solos argilosos plásticos e expansíveis provocam alterações de volume, contraindo-se no período seco e expandindo-se no período chuvoso, acarretando no aparecimento de trincas na superfície do chão e no aumento da sua permeabilidade. Estes terrenos superficiais (unidade Panorama) jazem sobre um substrato impermeável composto pelos argilitos da Formação Solimões, no contato entre as duas unidades cria-se uma superfície de descolamento ou ruptura potencializada pela entrada de águas meteóricas.

O fator gravidade aliado à inclinação da encosta provocam os rastejos na meia encosta e deslizamentos abruptos no topo e base das colinas. Ressalta-se que a erosão fluvial das margens do rio Acre e igarapé São Francisco desestabilizam continuamente a base destes terrenos iniciando a movimentação de massa. Em menor escala este fenômeno pode ocorrer devido aos taludes de corte feitos para abertura de ruas e construção de moradias na base ou na meia encosta. A figura 17 ilustra este

modelo de movimento de massa associando eventos instantâneos, como os deslizamentos de terra, com os rastejos lentos do terreno.
