AVALIAÇÃO GEOTÉCNICA DOS ATRATIVOS TURÍSTICOS DO MONUMENTO NATURAL CÂNIONS DO SUBAÉ

SANTO AMARO, BA

*Divisão de Geologia Aplicada - DIGEAP
Departamento de Gestão Territorial - DEGET*

2022

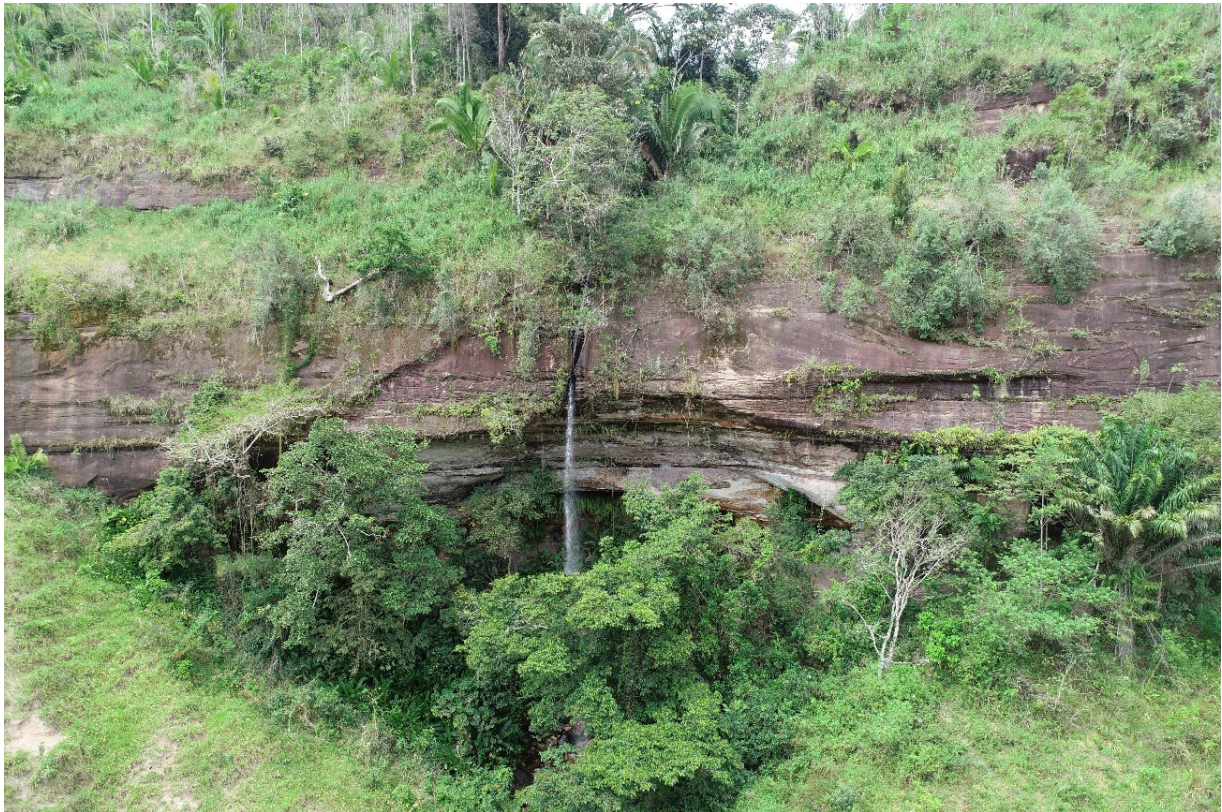
A Cachoeira do Lobo se localiza na escarpa direita do cânion do rio Sergi e caracteriza-se por uma queda d'água de cerca de 30 metros de altura (Figura 26). De maneira geral, este atrativo turístico recebe menor quantidade de visitantes do que a Cachoeira do Urubu, fato esse provavelmente motivado pela maior distância de acesso, pelo menor volume de água apresentado pela cascata, pelo espaço reduzido disponível para permanência dos turistas e pela ausência de um poço propício para banho.

O grande volume de blocos de rocha depositados em sua base (Figura 27), somados à existência de expressivos depósitos de tálus localizados nas adjacências da queda d'água (Figuras 28 e 29), comprovam o grande perigo de desprendimento de blocos de rocha apresentado pelo maciço. De modo similar às constatações feitas na Cachoeira do Urubu, embora apresente baixo grau de faturamento, os paredões areníticos que sustentam a Cachoeira do Lobo exibem uma série de estruturas primárias que condicionam a formação de tetos e escarpas negativas (Figura 30). Tais feições derivam principalmente do deslocamento do arenito ao longo das superfícies de bandamento e, principalmente, segundo as estratificações horizontais ou cruzadas de baixo ângulo.

Figura 26 - Vista panorâmica da Cachoeira do Lobo.

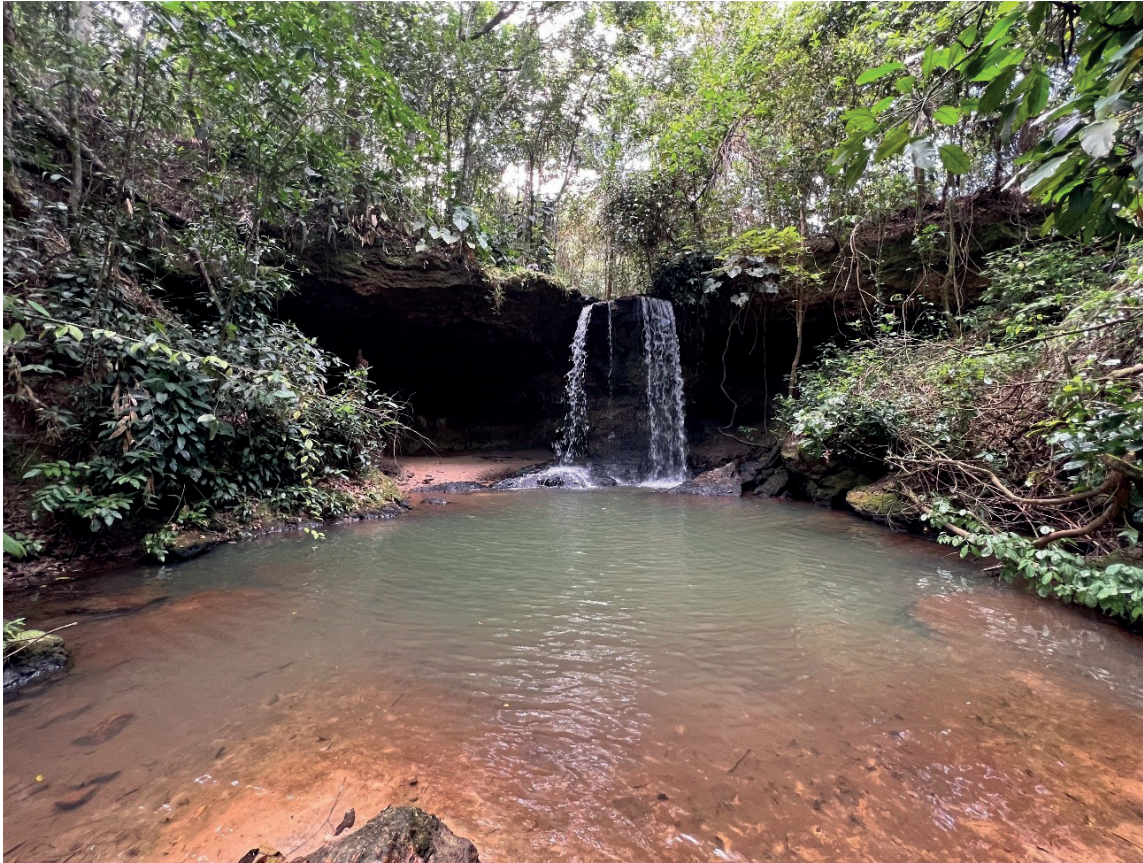
Sob o ponto de vista geológico, a Cachoeira Véu da Noiva apresenta, em menores dimensões, os mesmos atributos exibidos pelas cachoeiras do Urubu e do Lobo. Nesse contexto, o atrativo se desenvolveu sobre arenitos pouco fraturados da Formação Sergi, cujas descontinuidades horizontalizadas favoreceram a formação de uma espécie de abrigo altamente propenso a sofrer deslocamentos de rocha em seu teto (Figura 31).

Figura 31 - Cachoeira Vêu da Noiva. Notar espécie de abrigo na parte de trás da cachoeira.

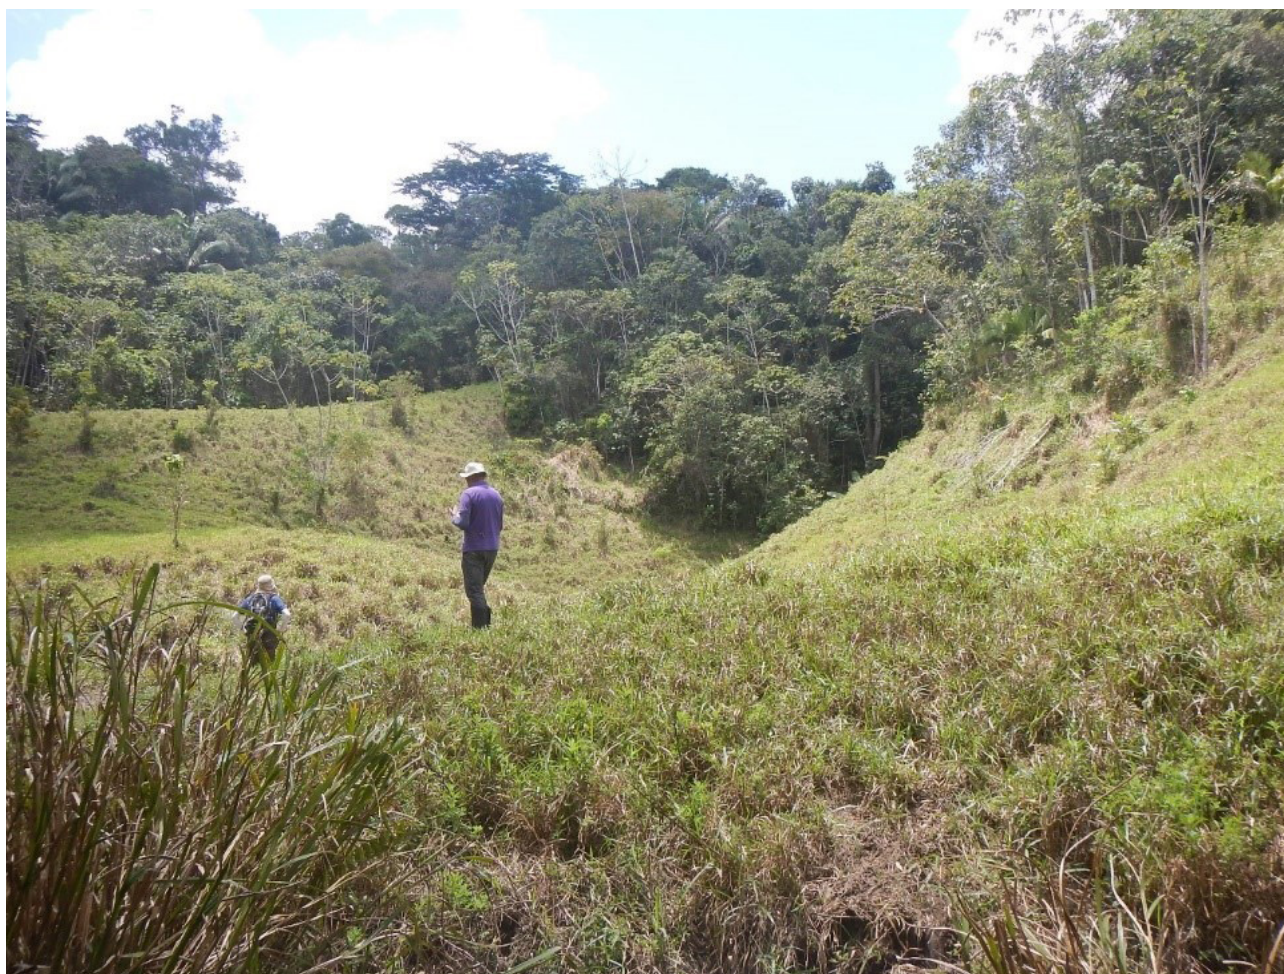
A Cachoeira da Merenda se localiza na zona de amortecimento da unidade de conservação, no patamar superior da margem direita do cânion do rio Sergi, a cerca de 1km em linha reta da Cachoeira Véu da Noiva. A julgar pelo estado de conservação de seu acesso, essa cascata é, talvez, o atrativo turístico menos frequentado dentre aqueles visitados durante a elaboração desse trabalho (Figura 33).

Figura 33 - Acesso à Cachoeira da Merenda.

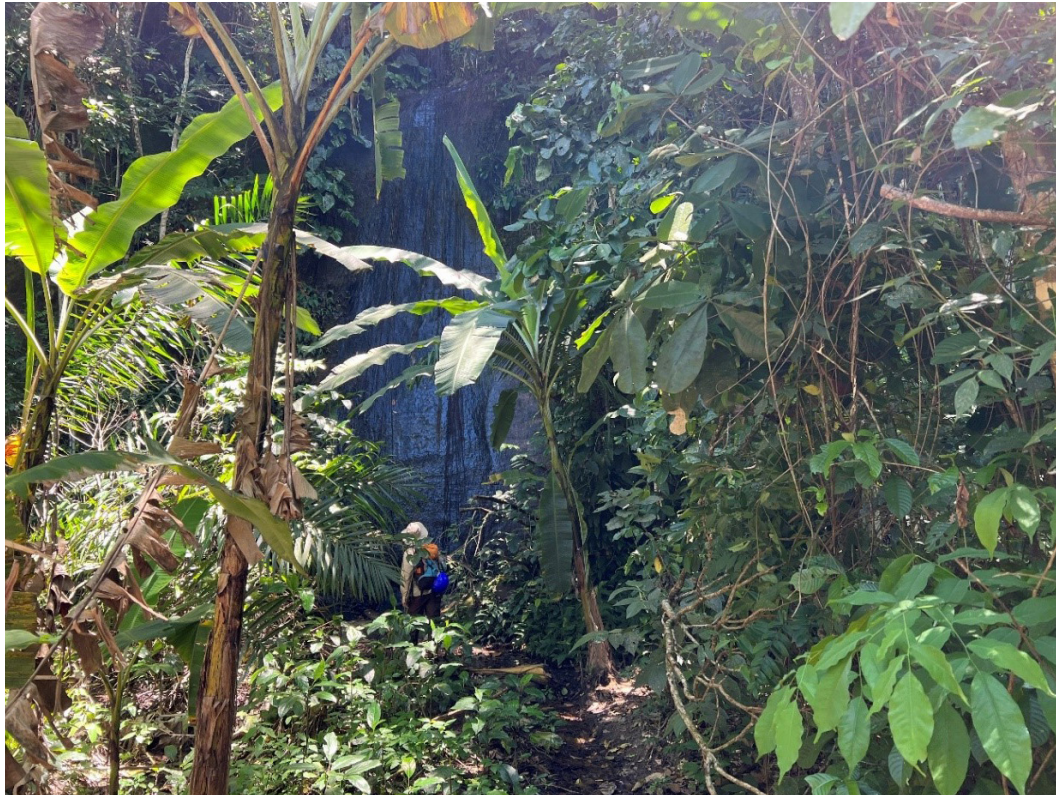
Ao longo da margem esquerda do cânion do rio Sergi, foram observadas algumas cachoeiras menos expressivas, a maioria delas com fluxo d’água intermitente, dentre as quais se destaca a Cachoeira Pingadeira, caracterizada por uma queda vertical de aproximadamente 30 metros de altura e ausência de poço para banho em sua base (Figuras 37 e 38).

Figura 37 - Vista geral da Cachoeira Pingadeira a partir da Ferrovia Centro-Atlântica.

A cachoeira se localiza a cerca de uma dezena de metros da Ferrovia Centro-Atlântica e, dada sua facilidade de acesso, é fortemente recomendável que esse atrativo turístico seja incluído nas políticas de segurança e preservação ambiental do Monumento Natural Cânions do Subaé.

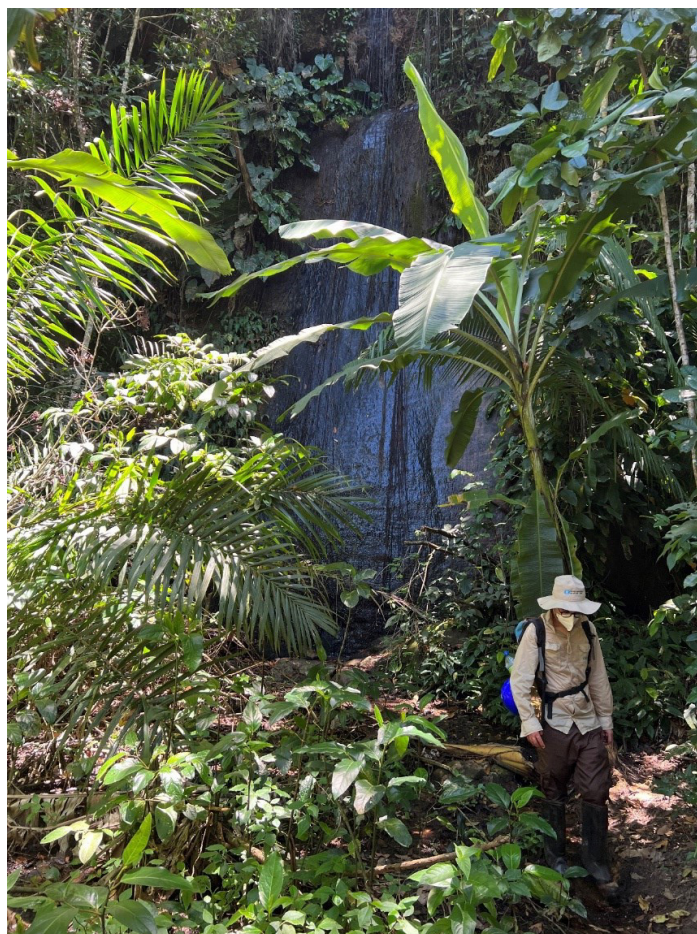
Figura 38 - Vista geral da base da Cachoeira Pingadeira a partir da Ferrovia Centro-Atlântica.

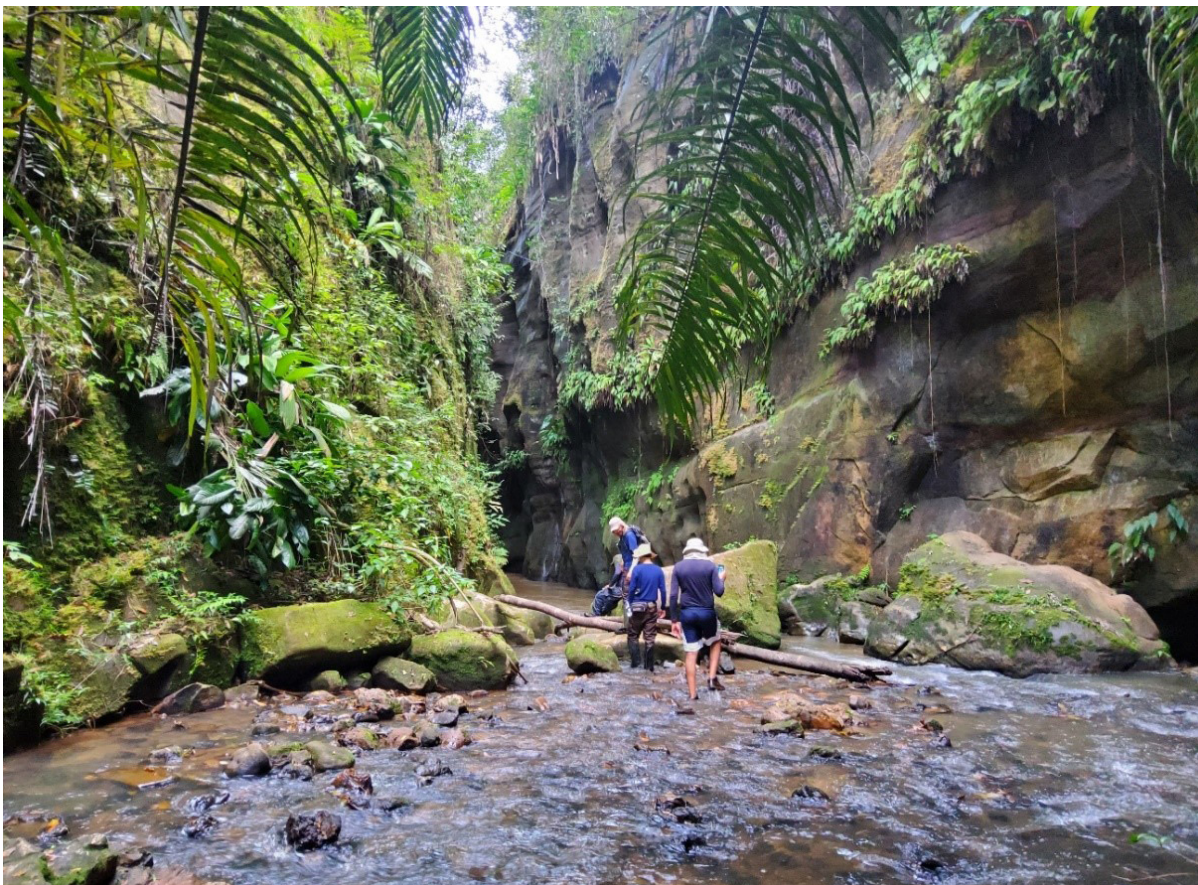
A atratividade turística apresentada pelo cânion do rio Peraúna reúne a caminhada de aventura, parcialmente feita dentro d'água, e as belezas cênicas naturais dos paredões de arenito esculpturados pela ação fluvial (Figuras 41 e 42).

Assim como observado ao longo do cânion do rio Sergi, as poucas fraturas observadas no maciço são altamente pervasivas e, em consonância com as estratificações horizontais e de baixo ângulo presentes nos arenitos, condicionam o deslocamento de fragmentos rochosos, que dão origem a abrigos formados por poções do maciço com inclinação negativa (Figuras 43 a 47). Essas feições morfológicas, juntamente com as escarpas verticalizadas do cânion e com os depósitos de tálus localizados na base do vale, são altamente propensas ao desenvolvimento de queda de blocos de rocha, processo esse que constitui o principal perigo observado ao longo do atrativo turístico.

Figura 41 - Vista de um trecho estreito do cânion do rio Peraúna, caracterizado por escarpas verticais esculpidas por ação da erosão fluvial.
