MAPEAMENTOS GEOLÓGICO-GEOTÉCNICOS VOLTADOS PARA A PREVENÇÃO DE DESASTRES

AVALIAÇÕES GEOTÉCNICAS EM ATRATIVOS GEOTURÍSTICOS

Gruta dos Brejões, BA

2025

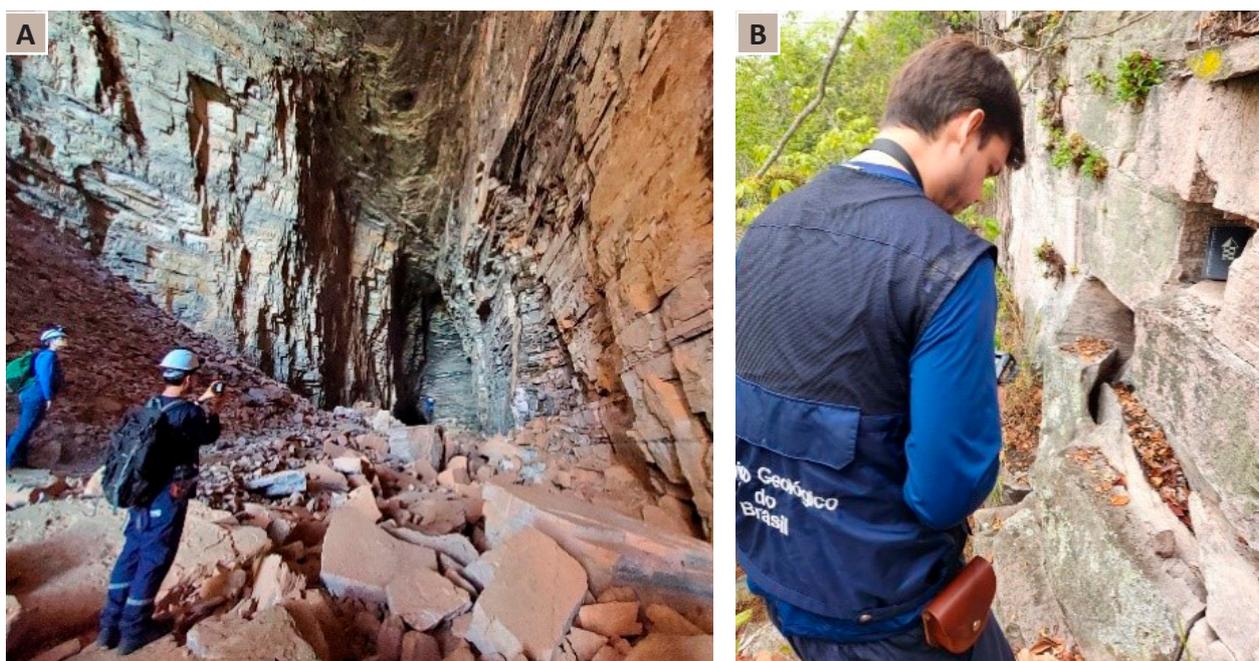
Figura 2 - Coleta de dados em campo. A) Registro fotográfico da condição da rocha; B) Fotografia de detalhe de fratura em paredão rochoso. Fonte: Elaborado pelos autores.

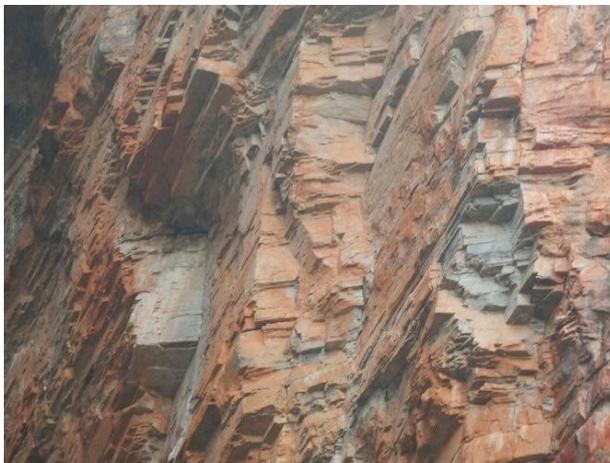
Portanto, como mostrado nas Figuras 9 e 10, afloram na Gruta dos Brejões rochas carbonáticas da Formação Salitre, que se apresentam laminadas ou estratificadas, com granulação fina a média e coloração acinzentada (Jesus *et al.*, 2023).

Figura 9 - Visão do maciço rochoso na lateral da entrada da gruta. Fonte: Elaborado pelos autores.

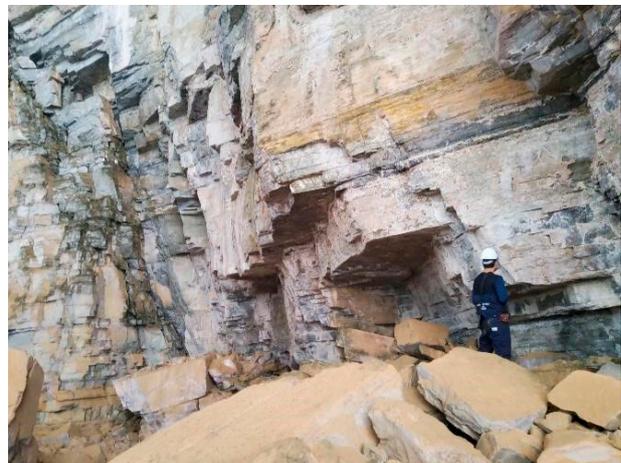
Figura 10 - Descontinuidades no maciço rochoso. Fonte: Elaborado pelos autores.

As discontinuidades observadas no maciço rochoso foram classificadas em quatro famílias. Destas, três apresentam orientação vertical ou subvertical (Famílias 1, 2 e 3), enquanto uma possui orientação praticamente horizontal (Família 4), conforme detalhado no Quadro 4.

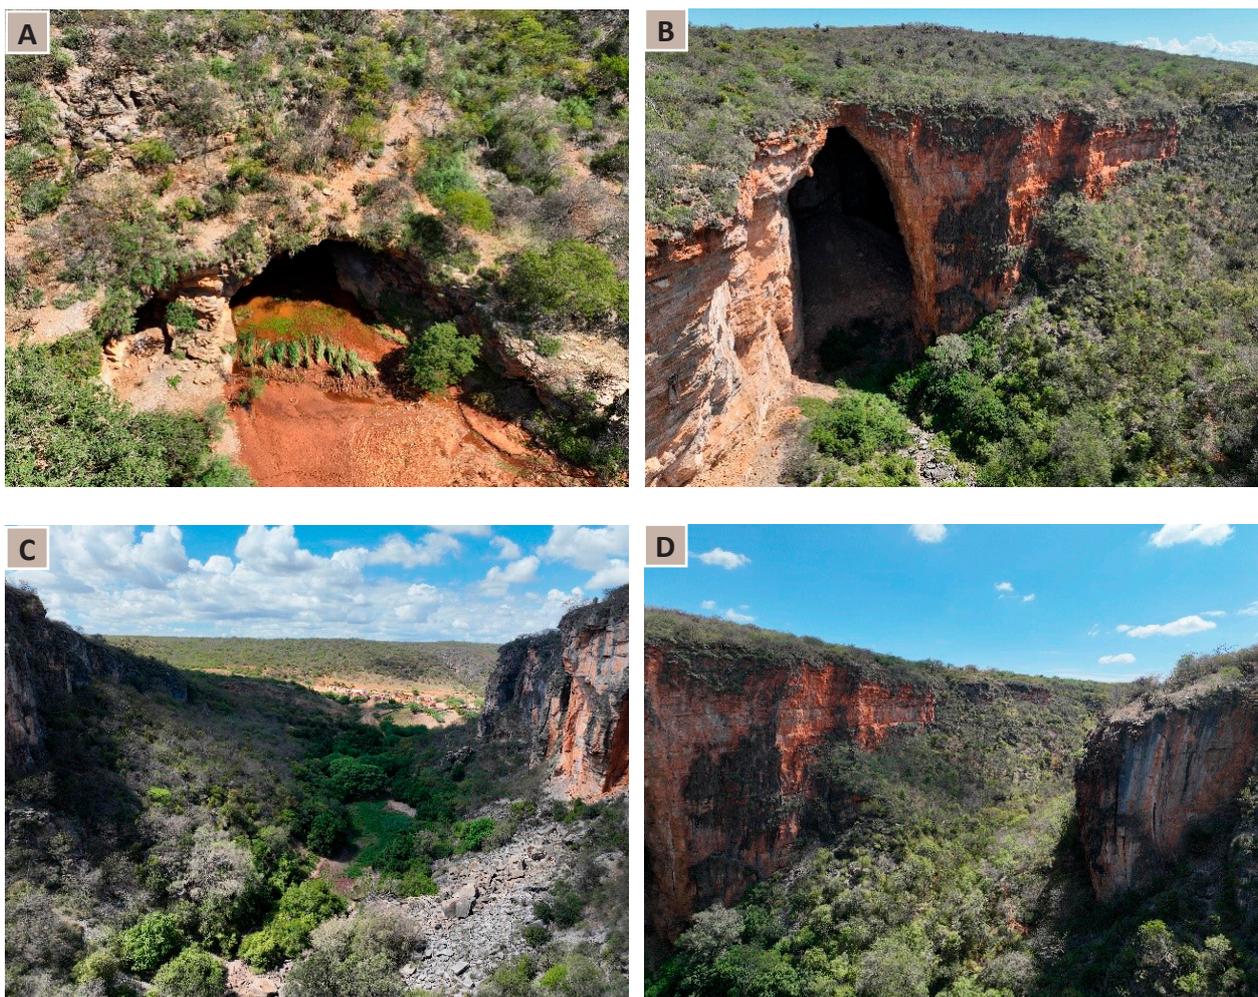
Em escala local, a Gruta dos Brejões (Figura 13A) está situada no Vale do Rio do Jacaré, o qual apresenta trechos mais abertos e outros encaixados, formando um cânion estreito. O vale está bordejado por platôs cársticos, com bordas escarpadas (Figura 13B). O Rio Jacaré, mesmo nos trechos mais abertos, está cercado pelos paredões subverticais de rochas carbonáticas, com amplos depósitos de tálus em seus sopés (Figura 13C e D).

Figura 13 - Fotos de drone da área de estudo. A: surgência do Rio Jacaré, Bocaina; B: entrada principal da gruta, vista do platô cárstico com bordas escarpadas; C: trecho do Rio Jacaré com vale aberto, vista do depósito de tálus no sopé de paredão rochoso; D: trecho do Rio Jacaré de vale fechado, cânion. Fonte: Elaborado pelos autores.

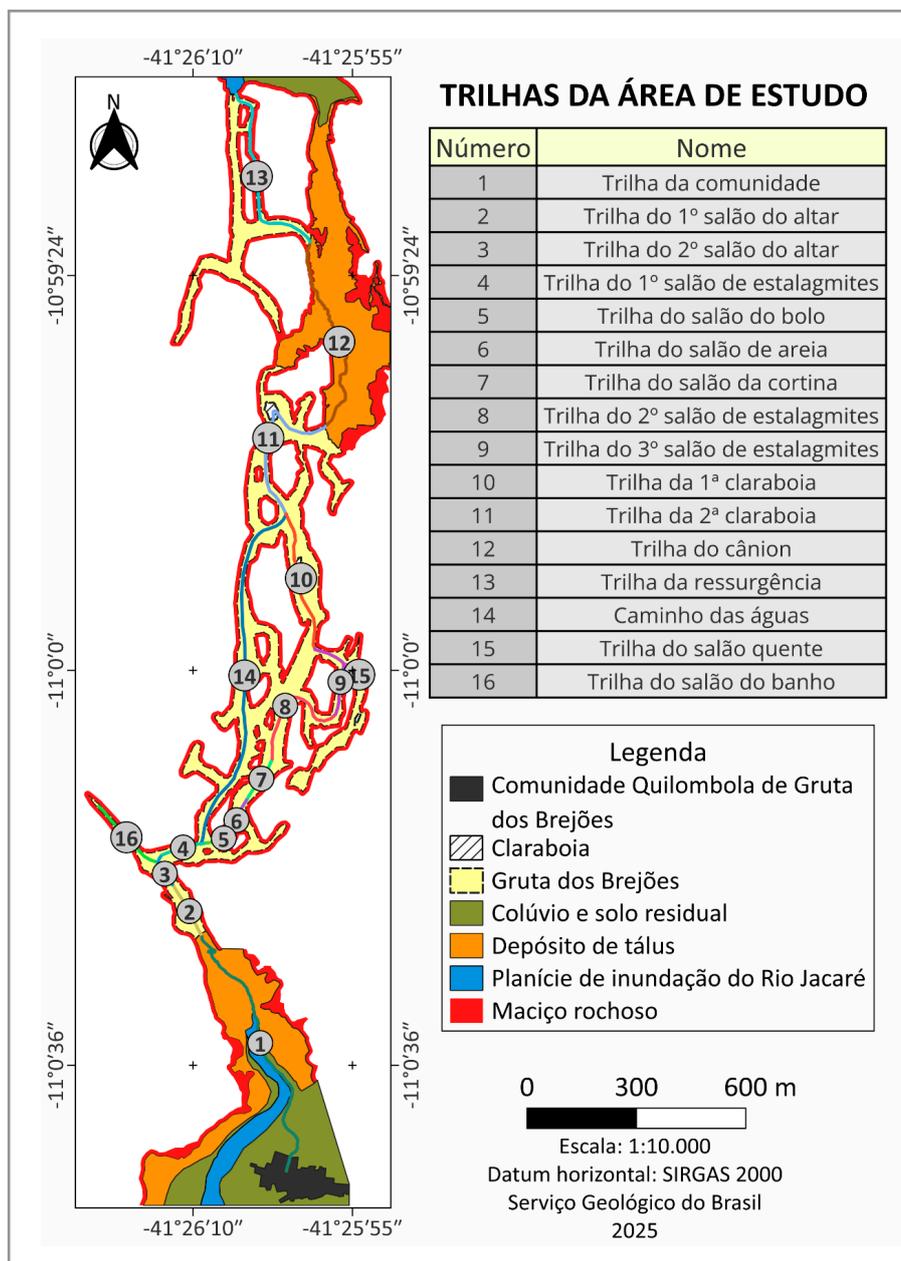
Os caminhos percorridos pelos turistas foram visitados e divididos em 16 segmentos (Figura 15). Para cada um desses trechos, foram realizadas análise e classificação de perigo.

Figura 15 - Localização das trilhas visitadas pelos turistas na Gruta dos Brejões.
Fonte: Elaborado pelos autores.

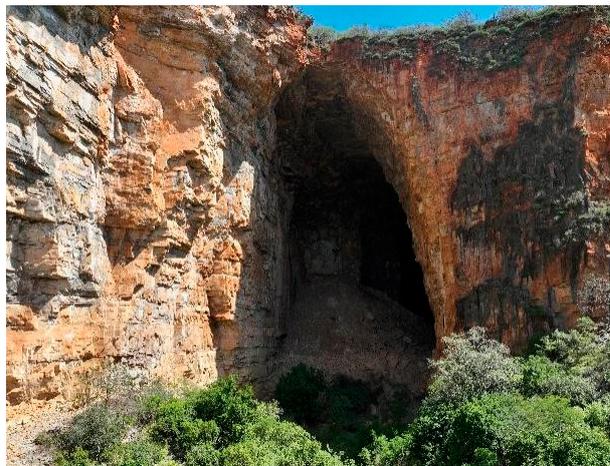
Figura 17 - Entrada da Gruta dos Brejões. Fonte: Elaborado pelos autores.

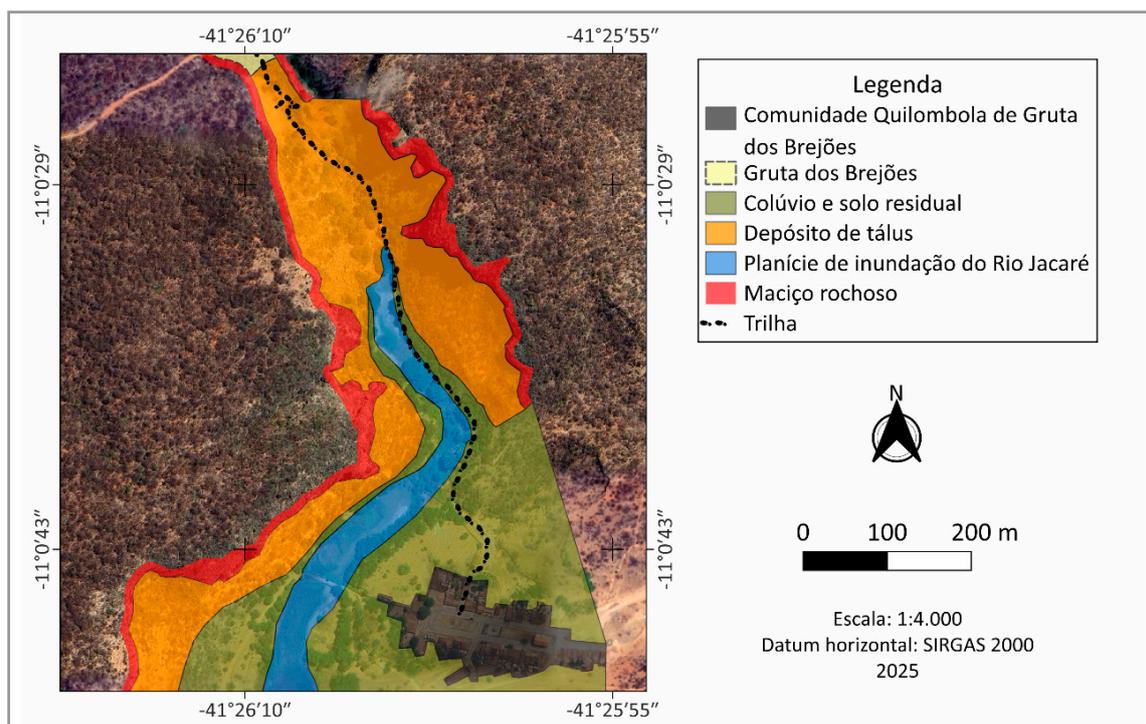
Para acessar a entrada da gruta, o visitante precisa percorrer a trilha, localizada na lateral da planície de inundação do Rio Jacaré (Figura 18). Diante disso, torna-se necessário o estudo dos perigos associados à trilha e ao seu entorno.

Figura 18 - Trilha da comunidade. Fonte: Elaborado pelos autores.

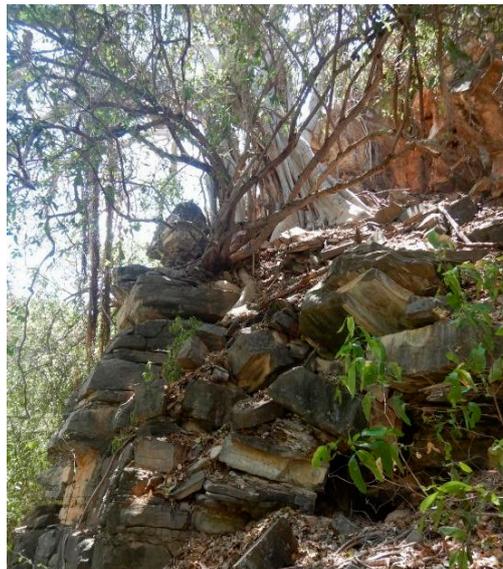
Na primeira metade da trilha, não há perigo para o visitante. Contudo, na segunda metade de sua extensão, observa-se a exposição do maciço rochoso e presença de depósito de tálus (Figura 19). A partir desse ponto, o grau de perigo varia de médio a alto, uma vez que eventualmente blocos rochosos podem eventualmente se desprender e se deslocar encosta abaixo, com potencial de atingir os turistas. Essa situação é agravada pela presença de raízes de árvores nas fissuras do maciço rochoso e pela significativa abertura entre os planos das descontinuidades (Figura 20).

Figura 20 - Gameleira no topo de maciço rochoso. Fonte: Elaborado pelos autores.

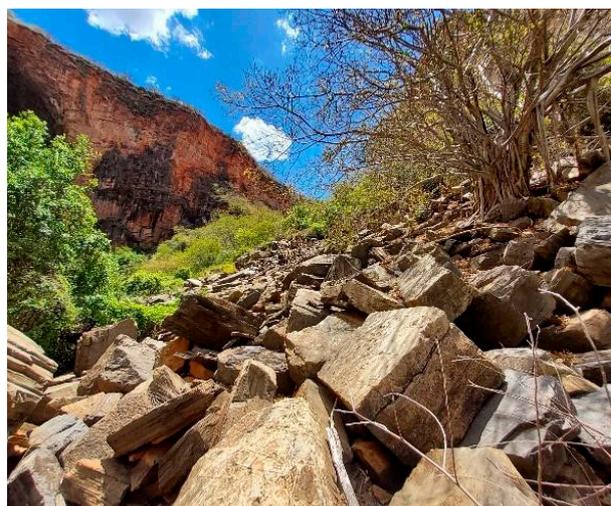
Mais adiante, observa-se que não apenas as laterais, mas também o piso da trilha é constituído por blocos de variadas dimensões, os quais compõem o depósito de tálus presente na área (Figuras 21 e 22). Nessa região, o perigo também é classificado como alto, tanto por se tratar de uma zona passível de alcance dos blocos, quanto pelo risco imposto aos turistas decorrentes das fendas existentes entre os fragmentos rochosos.

Figura 22 - Blocos com variadas dimensões na lateral da trilha. Fonte: Elaborado pelos autores.

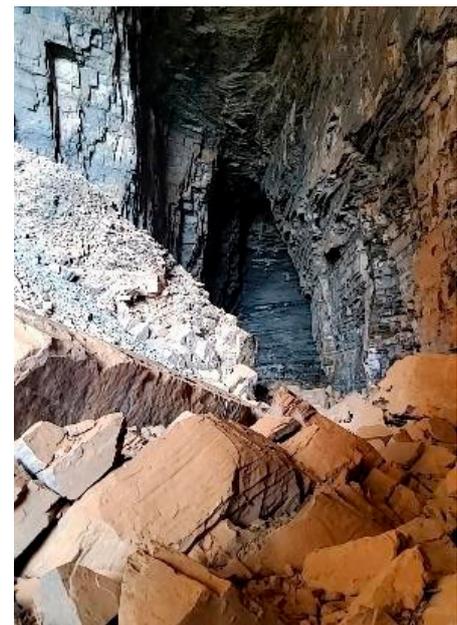
A Trilha do Primeiro Salão do Altar se inicia na entrada da gruta, onde há enormes depósitos de tálus formados por blocos angulares com diferentes tamanhos, oriundos de quedas de blocos pretéritos (Figura 24). Todo o percurso do Primeiro Salão é dominado pelos fragmentos rochosos (Figura 25).

Figura 25 - Visão geral do Primeiro Salão do Altar. Fonte: Elaborado pelos autores.

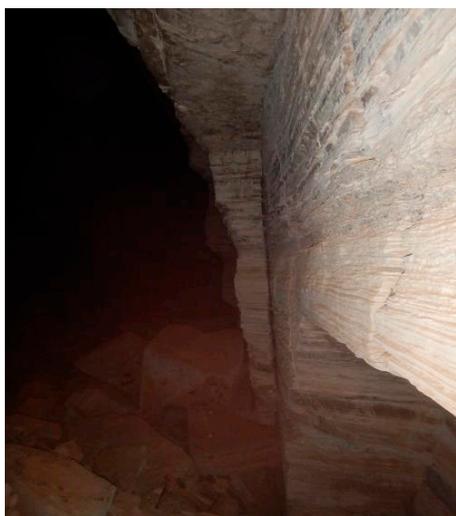
O salão possui perigo que varia de alto a muito alto. A trilha passa pela lateral do maciço esquerdo, onde há blocos no piso e que eventualmente podem se desprender e atingir os visitantes (Figura 33). No maciço rochoso oposto, há blocos praticamente desconexos por discontinuidades abertas, com possibilidade de se desprenderem a qualquer momento (Figura 34).

Figura 33 - Maciço rochoso na lateral da trilha. Fonte: Elaborado pelos autores.

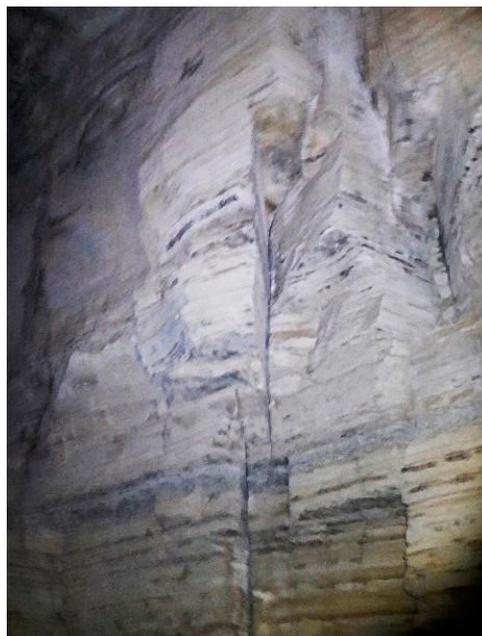
Há maciços rochosos nas laterais da subida, onde existe possibilidade de quedas de blocos (Figura 37). Portanto, o risco nesse trecho varia de alto a muito alto.

Figura 37 - Maciço rochoso. Fonte:
Elaborado pelos autores.

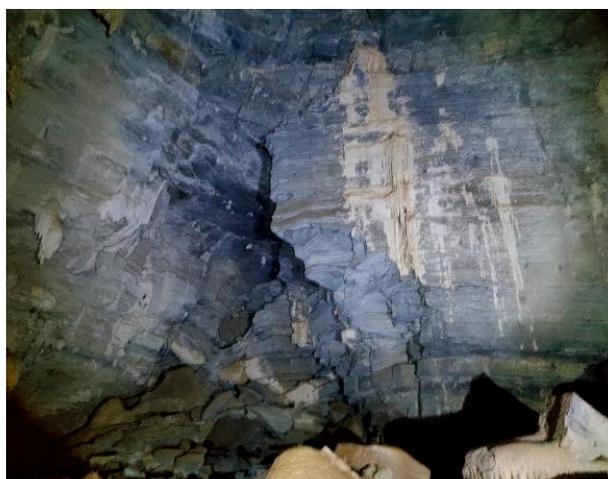
Entretanto, nas laterais, onde aflora o maciço rochoso, o perigo é alto, sendo possível observar indício de queda de blocos na área (Figura 39).

Figura 39 - Queda de blocos em maciço rochoso. Fonte:
Elaborado pelos autores.

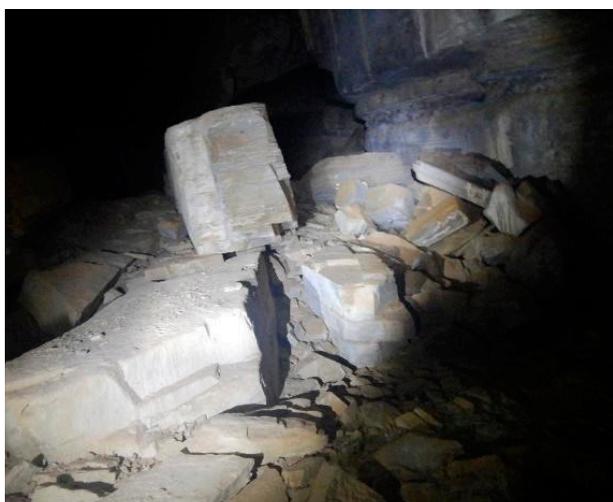
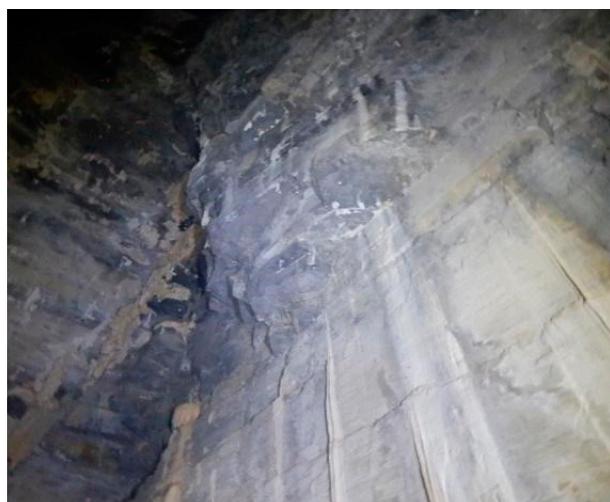
Ao longo da trilha há evidências de quedas de blocos (Figuras 41 e 42), o que classifica o trecho como de perigo muito alto. Além disso, é comum encontrar, nas discontinuidades do maciço rochoso, dissolução carbonática, o que agrava a situação (Figuras 43 e 44).

Figura 41 - Queda de blocos em maciço rochoso.
Fonte: Elaborado pelos autores.

Figura 42 - Maciço rochoso na lateral de trilha.
Fonte: Elaborado pelos autores.

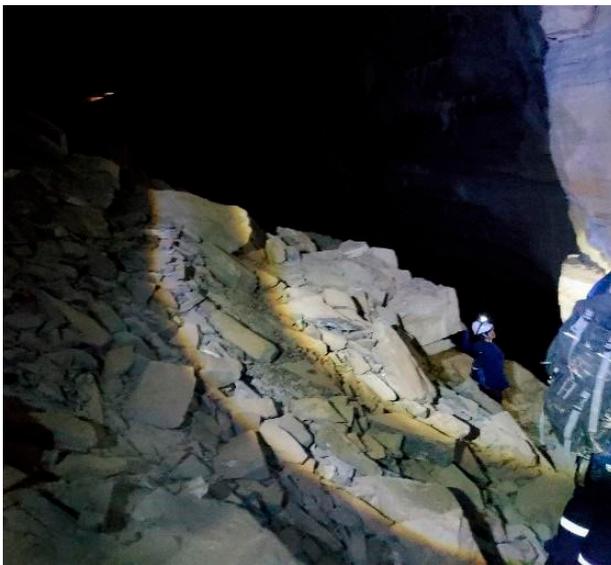
A trilha começa em um terreno que exige cuidados, pois é formado por blocos soltos com diferentes tamanhos (Figura 51). Do lado direito, há maciço rochoso propício à geração de quedas de blocos (Figura 52).

Figura 51 - Piso da trilha.
Fonte: Elaborado pelos autores.

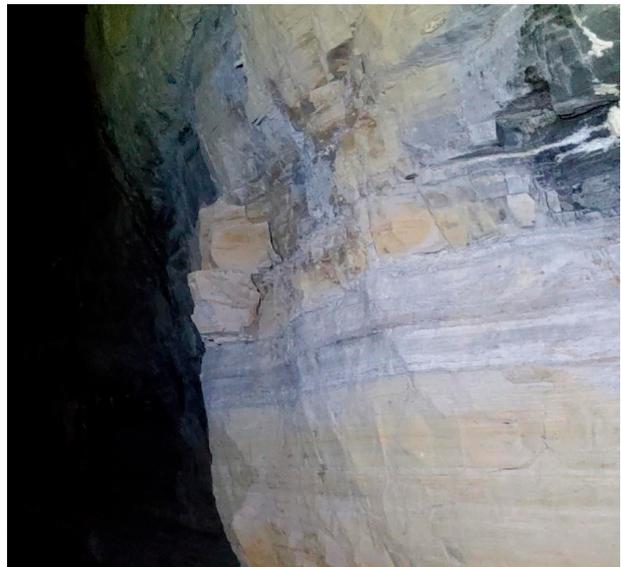
Figura 52 - Maciço rochoso.
Fonte: Elaborado pelos autores.

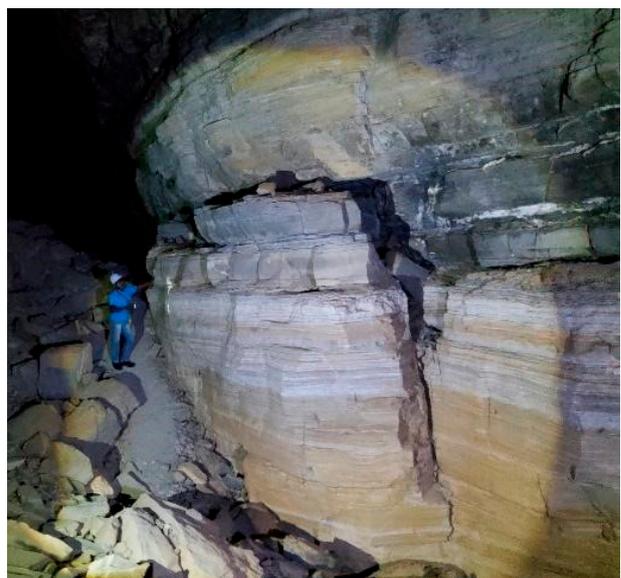
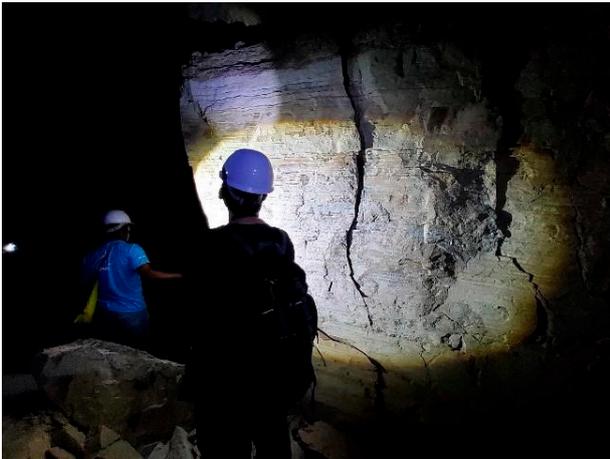
Além disso, em dois pontos específicos — mostrados nas Figuras 53, 54 e 55 — a trilha está sujeita ao atingimento por tombamentos. A situação é agravada pela configuração da descontinuidade mostrada na Figura 56, que possui cerca de 2,5 cm de abertura. Portanto, conforme as características observadas em campo, a trilha apresenta perigo que varia de alto a muito alto.

Figura 54 - Trecho da trilha na lateral do maciço rochoso. Fonte: Elaborado pelos autores.

Figura 55 - Coluna de rocha que pode se desprender do maciço rochoso. Fonte: Elaborado pelos autores.

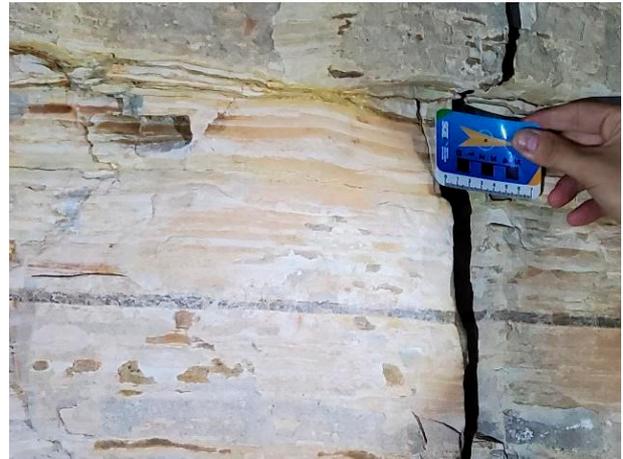
Figura 56 - Detalhe da abertura da descontinuidade no maciço rochoso. Fonte: Elaborado pelos autores.

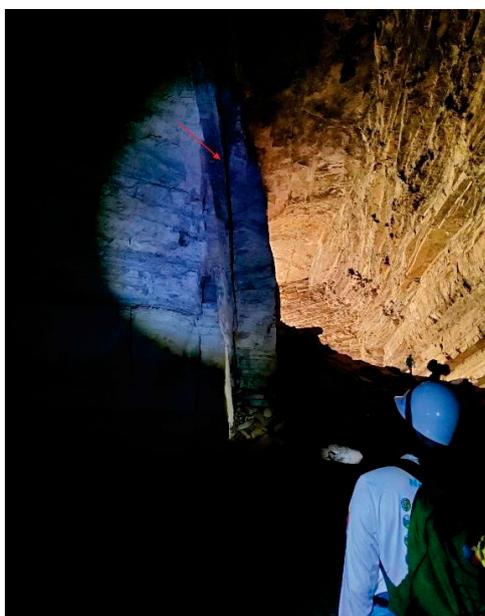
Ao longo da trilha, observou-se trechos com perigo muito alto de tombamento de blocos. Um desses pontos localiza-se no trajeto de acesso à claraboia, onde um bloco de grande dimensão está se desprendendo do maciço rochoso por meio de uma descontinuidade com abertura significativa (Figura 68).

Figura 68 - Bloco rochoso já apresentando distância entre o maciço ao longo de descontinuidade, indicada por seta vermelha. Fonte: Elaborado pelos autores.

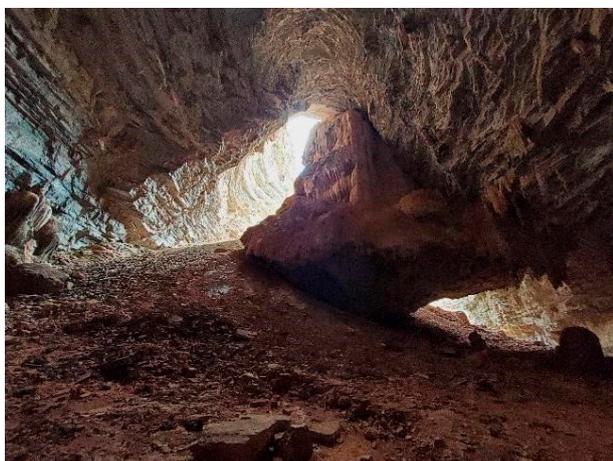
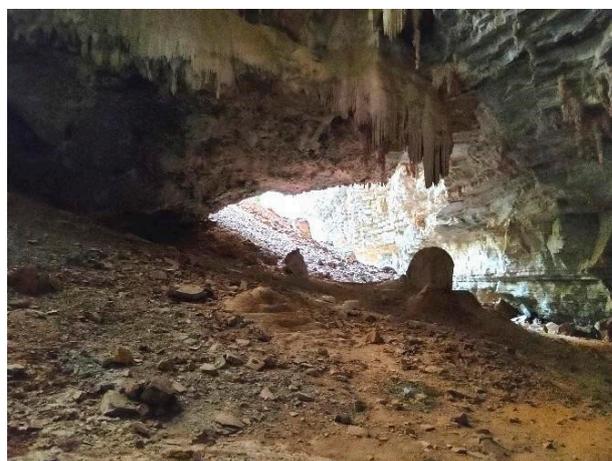
Além desses pontos, no trecho posterior à claraboia, há um bloco de grandes dimensões recoberto por escorrimentos calcícticos, situado na passagem dos visitantes, o qual configura-se como de perigo muito alto de tombamento (Figuras 70 e 71).

Figura 70 - Bloco rochoso com perigo muito alto a tombamento/queda. Fonte: Elaborado pelos autores.

Figura 71 - Detalhe de local de passagem de visitantes sob bloco rochoso. Fonte: Elaborado pelos autores.

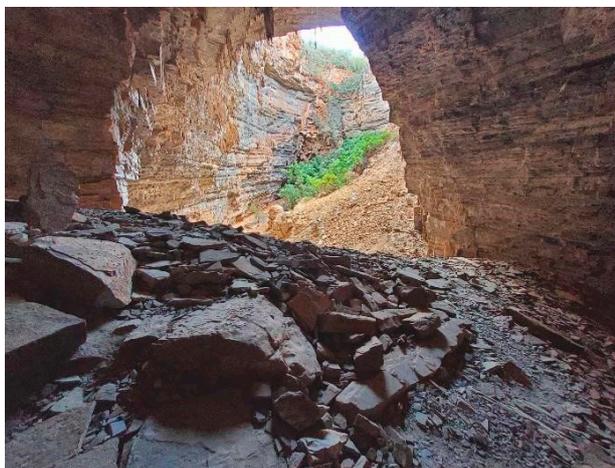
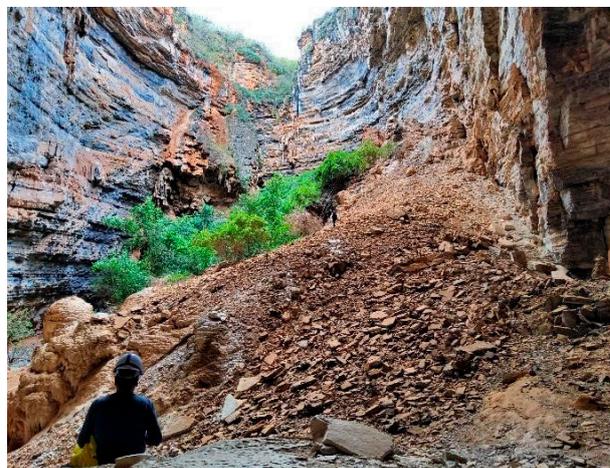
Em toda Trilha da Primeira Claraboia, o trajeto passa por muitos blocos rochosos de várias dimensões empilhados, os quais expõem o visitante a um perigo muito alto de queda de bloco (Figuras 72 e 73).

Figura 72 - Bloco rochoso de várias dimensões ao longo de toda trilha. Fonte: Elaborado pelos autores.

Figura 73 - Blocos rochosos empilhados na passagem de visitantes na claraboia. Fonte: Elaborado pelos autores.

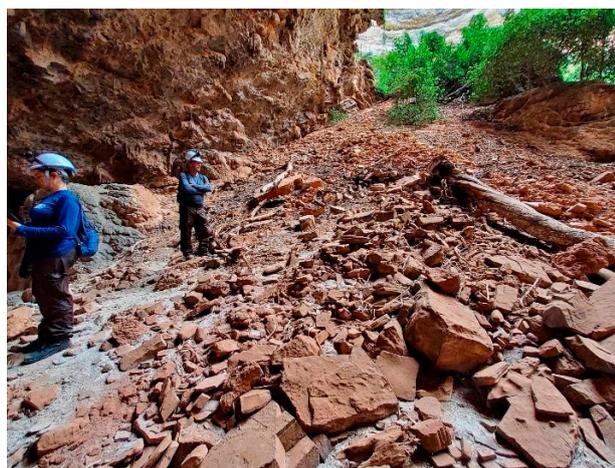
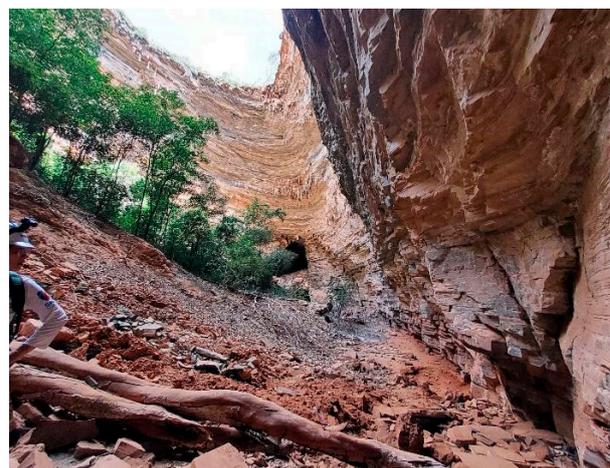
Em um ponto da claraboia, já na saída para continuidade da trilha, durante episódios de chuva, escorre um grande volume de água, o que pode provocar o deslocamento de blocos rochosos, atingindo o local de passagem de visitantes e agravando o perigo muito alto para queda de blocos (Figuras 74 e 75). Além disso, a situação configura um perigo médio para enxurrada.

Figura 74 - Local em que escorre muita água de chuva, com muitos blocos e troncos de árvores. Fonte: Elaborado pelos autores.

Figura 75 - Passagem de visitantes entre maciço rochoso e blocos empilhados. Fonte: Elaborado pelos autores.

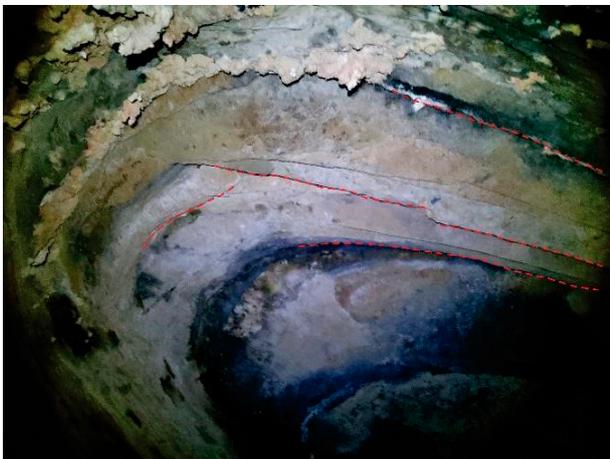
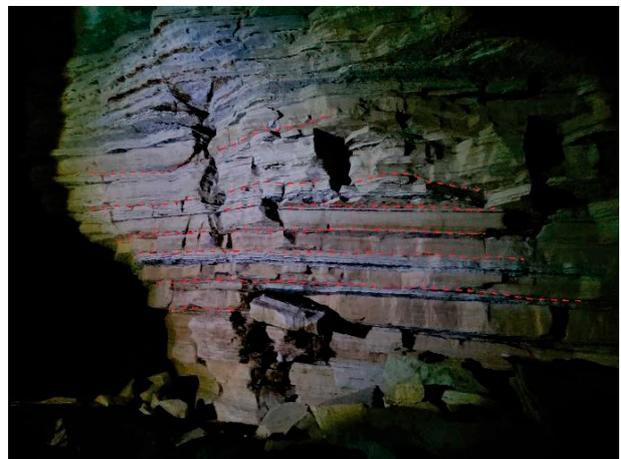
Essa trilha apresenta muitos blocos rochosos, assim como diversas discontinuidades no teto e nas paredes da gruta (Figuras 77 e 78). O desgaste e a abertura dessas discontinuidades, ao longo do tempo, provocam a formação de blocos soltos propensos à queda, como pode ser observado na Figura 79.

Figura 77 - Descontinuidades no teto do maciço, indicadas por linha tracejada vermelha. Fonte: Elaborado pelos autores.

Figura 78 - Descontinuidades na parede do maciço, indicadas por linha tracejada vermelha. Fonte: Elaborado pelos autores.

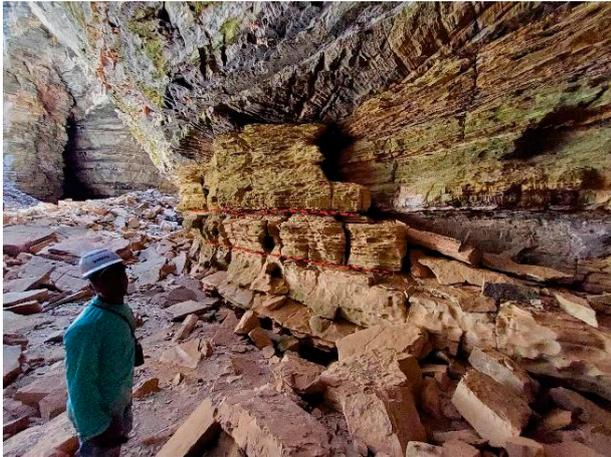
Figura 79 - Descontinuidades com maciço já desgastado e com aberturas, indicadas por linha tracejada vermelha. Fonte: Elaborado pelos autores.

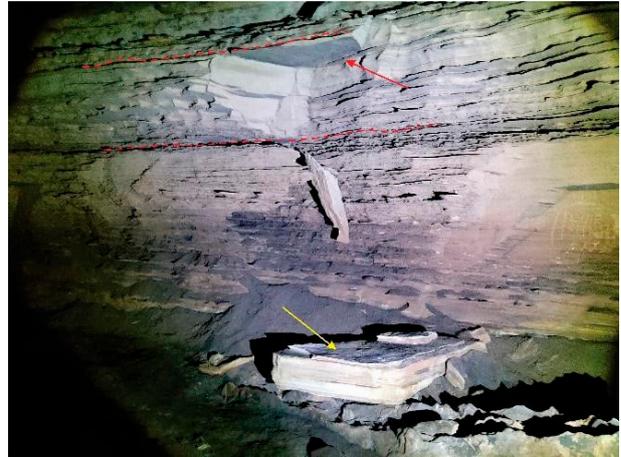
A Figura 80 mostra as linhas de discontinuidades na parede do maciço rochoso e a marca do local de origem do bloco que se deslocou. Esses vestígios, ao longo do trajeto nessa trilha da gruta, indicam perigo muito alto de queda de blocos.

Figura 80 - Descontinuidades com maciço, indicadas por linha tracejada vermelha; local de origem do bloco, indicado por seta vermelha; e bloco rochoso caído, indicado por seta amarela. Fonte: Elaborado pelos autores.

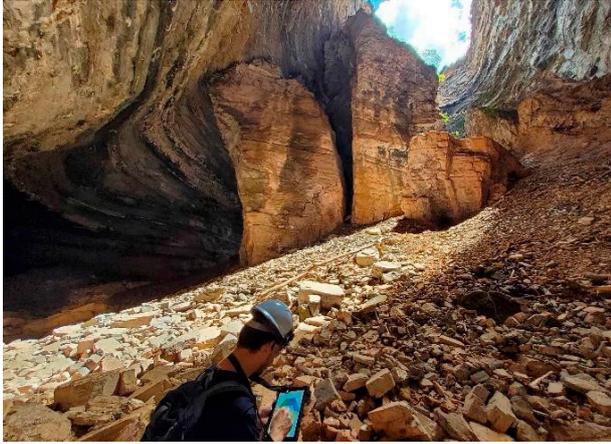
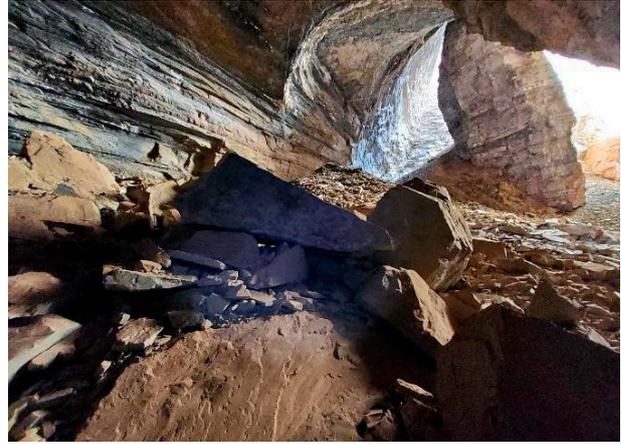
Ao longo de toda a Trilha da Segunda Claraboia, verificou-se a presença de numerosos blocos rochosos de várias dimensões empilhados, o que agrava o perigo de queda de blocos (Figuras 83 e 84).

Figura 83 - Presença de muitos blocos empilhados ao longo da trilha. Fonte: Elaborado pelos autores.

Figura 84 - Blocos rochosos grandes no trajeto dos visitantes. Fonte: Elaborado pelos autores.

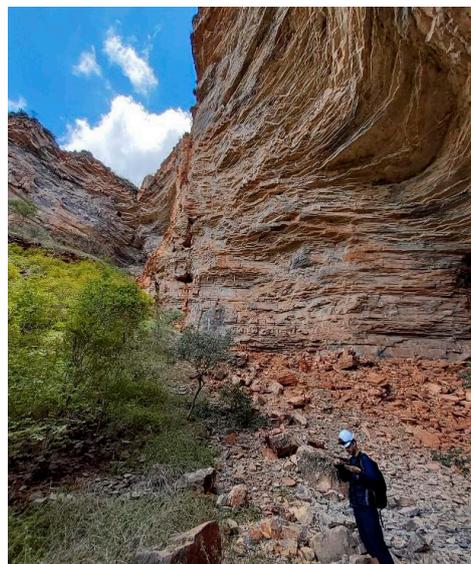
Essa trilha percorre um trecho ao longo do cânion, na parte externa da gruta, junto à borda do paredão rochoso. Já na saída da gruta, observaram-se diversas discontinuidades no maciço rochoso, o que indica perigo alto e muito alto de queda de blocos (Figura 86). A presença de numerosos blocos empilhados reforça essa classificação de perigo (Figura 87).

Figura 87 - Presença de muitos blocos rochosos na saída da gruta, início da trilha do Cânion. Fonte: Elaborado pelos autores.

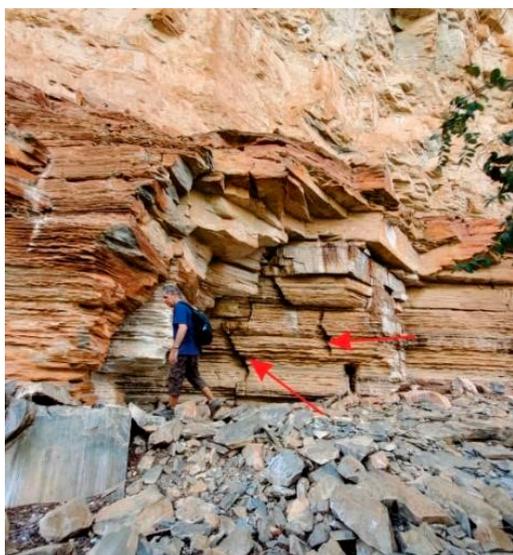
Quase todo o trajeto nessa trilha ocorre muito próximo ao paredão rochoso, que apresenta muitas discontinuidades (Figuras 88 e 89), algumas já com abertura e blocos rochosos soltos (Figuras 90 e 91).

Essa constatação reforça a situação de perigo muito alto à queda de blocos ao longo da trilha.

Figura 88 - Presença de discontinuidades na parede do maciço rochoso, indicadas por setas vermelhas. Fonte: Elaborado pelos autores.

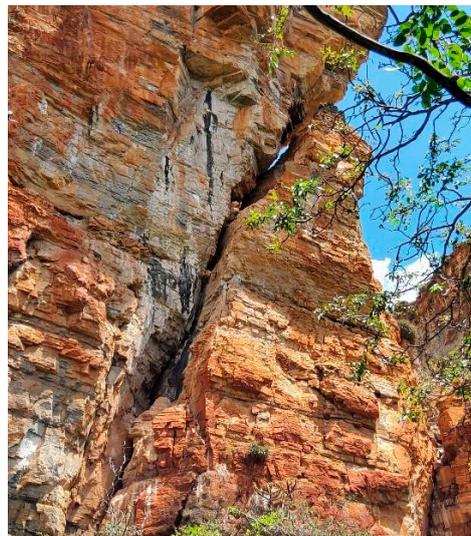
Figura 91 - Descontinuidades na parede do maciço rochoso, ao longo da trilha. Fonte: Elaborado pelos autores.

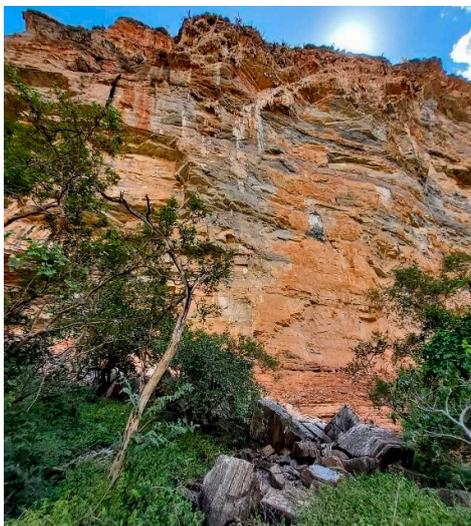
A Trilha do Cânion, também é marcada pela presença de depósitos de tálus na base do paredão rochoso, ao longo de quase todo trajeto. Esses blocos rochosos estão soltos e instáveis, sendo propensos à queda e ao rolamento, o que agrava a situação de perigo muito alto para queda de blocos (Figuras 92 e 93).

Figura 93 - Presença de muitos blocos rochosos no sopé do paredão. Fonte: Elaborado pelos autores.

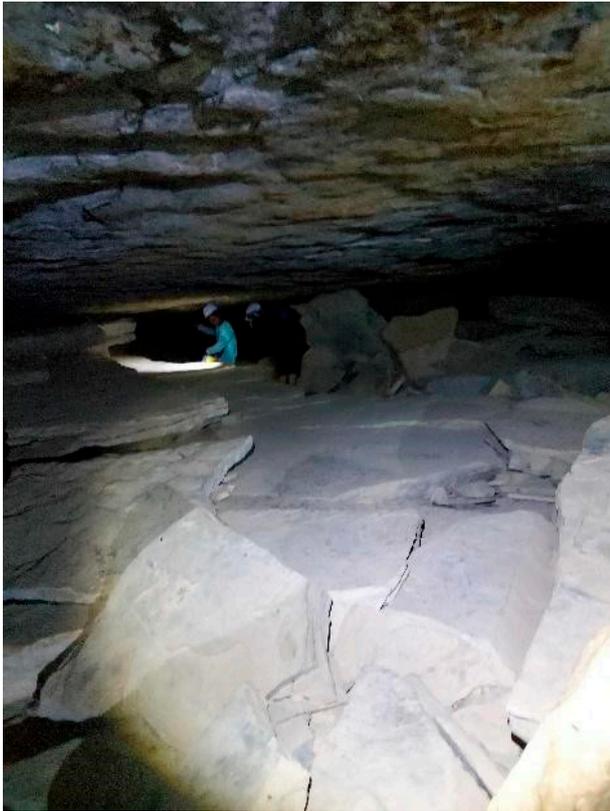
No segundo trecho da trilha, o visitante acessa uma passagem muito estreita ao longo de uma fenda no maciço rochoso. No primeiro trecho para o acesso, a passagem apresenta um salão com o teto baixo (Figura 97). Ao longo desse trajeto, o piso é bastante irregular com muitos blocos rochosos (Figuras 98). Nesse trecho da trilha são observadas descontinuidades no teto do maciço rochoso, o que indica um perigo muito alto à queda de blocos (Figuras 99 e 100).

Figura 97 - Teto baixo em acesso à fenda no maciço rochoso. Fonte: Elaborado pelos autores.

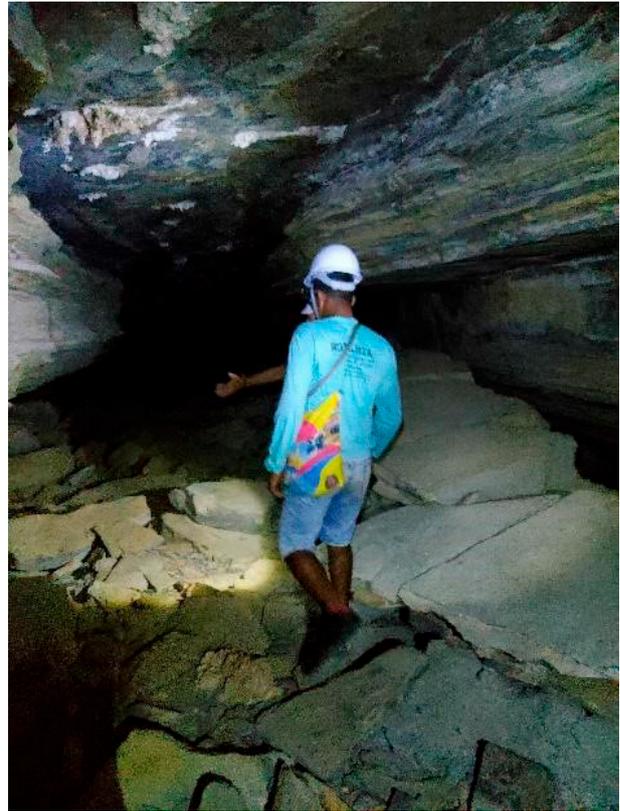
Figura 98 - Piso irregular ao longo da trilha no trecho ao longo da fenda no maciço rochoso. Fonte: Elaborado pelos autores.

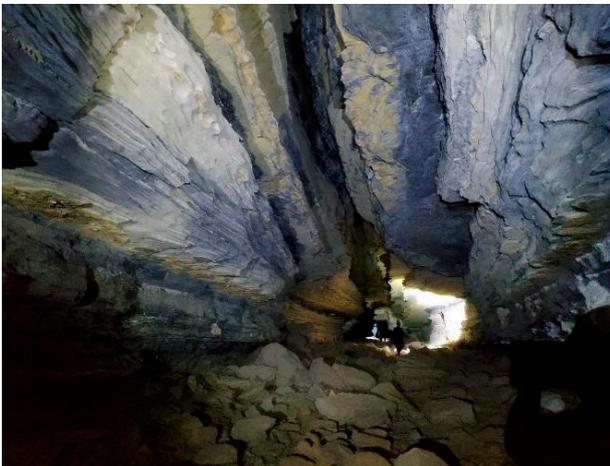
Figura 99 - Presença de muitas descontinuidades no teto do trajeto. Fonte: Elaborado pelos autores.

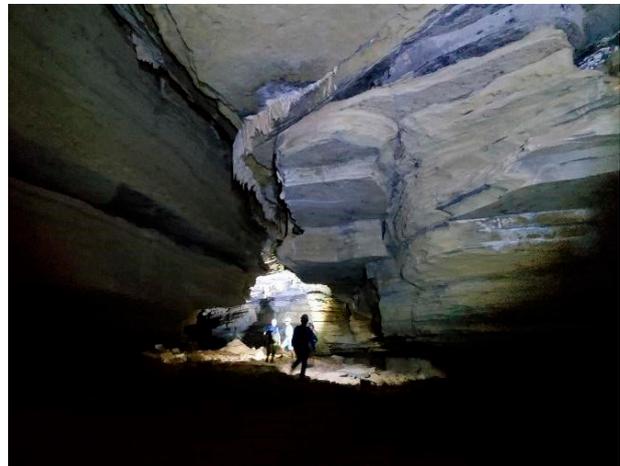
Figura 100 - Algumas descontinuidades já apresentam dissolução carbonática. Fonte: Elaborado pelos autores.

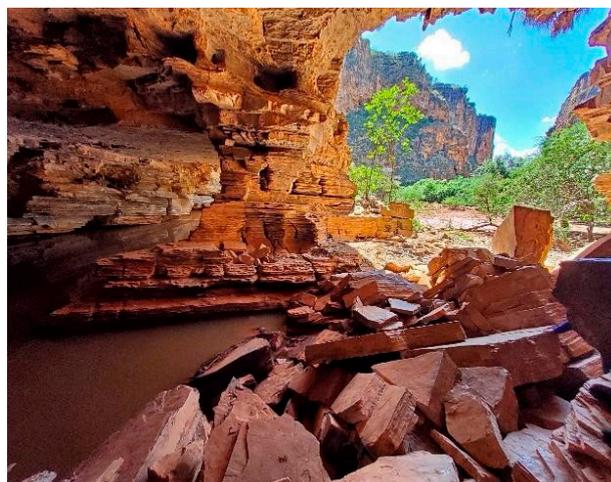
O último trecho dessa trilha é a ressurgência do Rio Jacaré (Figura 101). Esse trajeto final é marcado pela presença de muitos blocos de grande porte ao longo do percurso (Figura 102). Além disso, como em toda a trilha, observam-se muitas descontinuidades na parede do maciço (Figuras 103 e 104), o que indica perigo muito alto para queda de blocos.

Figura 102 - Muitos blocos de grande porte ao longo do trajeto final da trilha. Fonte: Elaborado pelos autores.

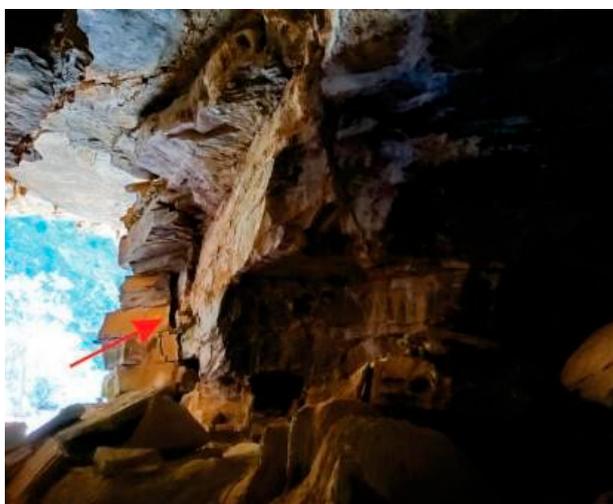
Figura 103 - Descontinuidade na parede do maciço rochoso.
Fonte: Elaborado pelos autores.

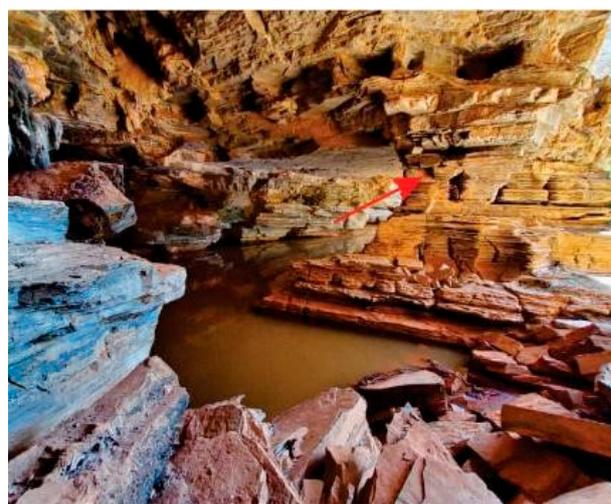
Figura 104 - Descontinuidade na parede do maciço rochoso, na ressurgência do Rio Jacaré.
Fonte: Elaborado pelos autores.

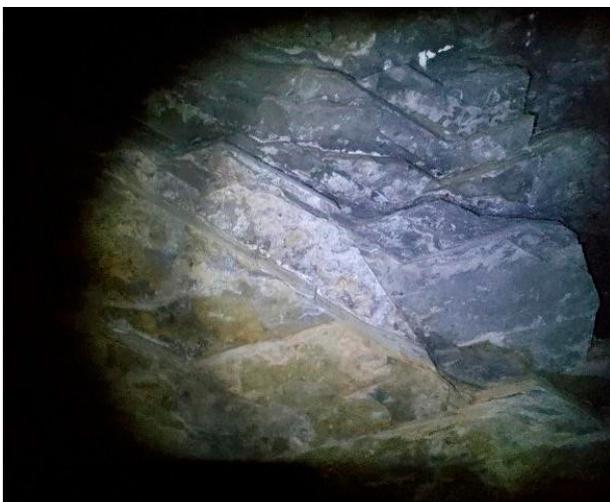
Ao longo do trajeto observam-se muitas descontinuidades no teto e nas paredes do maciço rochoso, o que indica perigo muito alto de queda de blocos (Figuras 106 e 107). Em um trecho da trilha, o piso é muito irregular, com blocos rochosos soltos, tornando o percurso difícil para o visitante (Figura 108). Além disso, observou-se que, nesse trecho, há locais com espaços vazios sob o piso, o que pode provocar seu desabamento, configurando perigo alto para esse processo (Figura 109).

Figura 106 - Descontinuidade no teto do maciço rochoso. Fonte: Elaborado pelos autores.

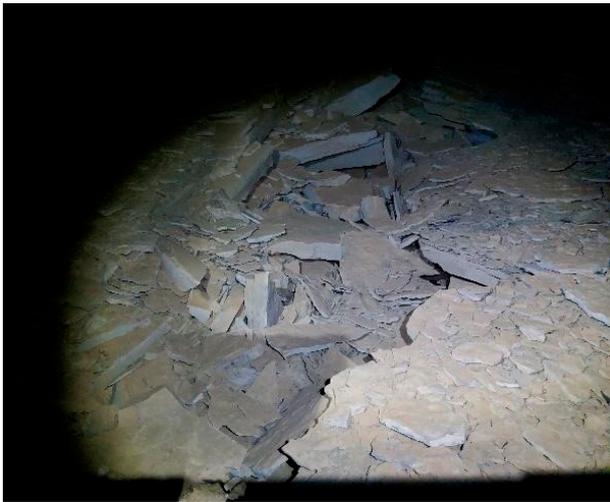
Figura 108 - Piso irregular em um trecho da trilha.
Fonte: Elaborado pelos autores.

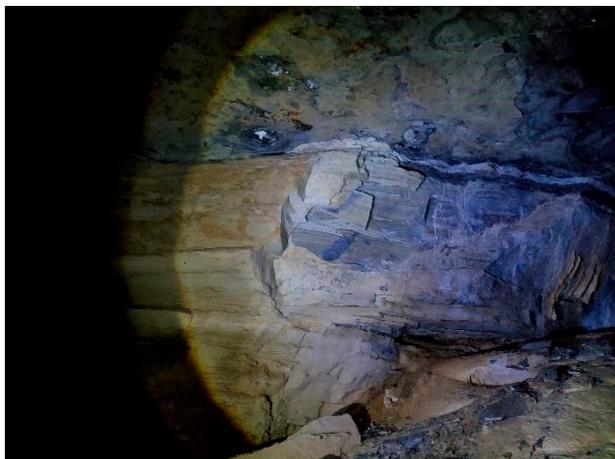
No trecho inicial que compõe o Salão Quente, já foram observadas muitas discontinuidades nas paredes e no teto do paredão rochoso (Figuras 111 e 112), o que indica alto perigo de queda de blocos nesse local.

Figura 111 - Descontinuidade na parede do maciço rochoso. Fonte: Elaborado pelos autores.

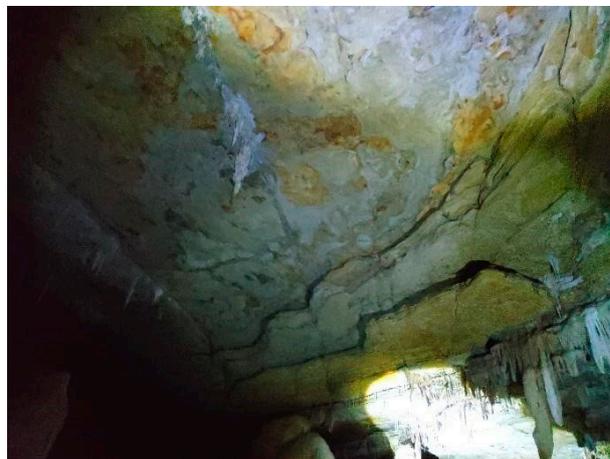
Figura 107 - Descontinuidade no teto do maciço rochoso. Fonte: Elaborado pelos autores.
