# **AVALIAÇÃO TÉCNICA DE ÁREA DESTINADA À IMPLANTAÇÃO DO ATERRO SANITÁRIO DA CIDADE DE SANTO ANTÔNIO DO IÇÁ (AM)**

**COMPANHIA DE PESQUISA DE RECURSOS MINERAIS**  
**SERVIÇO GEOLÓGICO DO BRASIL**  
**Superintendência Regional de Manaus**

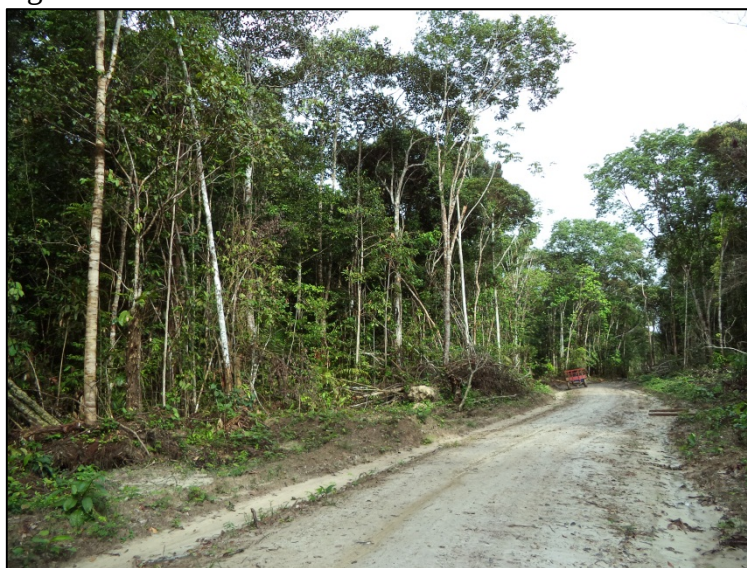
Trata-se de terreno com topografia plana, com altitude em torno de 95-100 metros, com frequentes porções deprimidas/abaciadas (“baixões”), parcialmente alagadas nesta época do ano, com até 100-150 m<sup>2</sup> de área e 50cm de profundidade máxima (**Figura 5**). Está assentado sobre solos derivados, de acordo com o mapa geológico da região, dos sedimentos areno-argilosos pleistocênicos da Formação Içá. No entanto, o que foi observado durante as sondagens é que no horizonte superior do solo (até 3 - 4 m de profundidade) a soma das frações granulométricas mais finas (argila + silte) supera a fração areia e, portanto, esse horizonte é derivado de sedimentos finos, talvez depositados em ambiente de planícies e terraços fluviais que teriam se instalado, em tempos mais recentes, sobre os arenitos da Formação Içá. Essa característica do horizonte superficial, com baixa permeabilidade, aliado à topografia plana, faz com que os terrenos se tornem alagadiços nos períodos chuvosos, como se observou durante os trabalhos de campo, principalmente nos citados “baixões”. A cobertura vegetal da área é representada por floresta nativa, à exceção de algumas partes mais próximas à estrada, onde já houve supressão do sub-bosque para futura implantação de cultivos (**Figura 3**).

**Figura 3:** Vista da parte frontal da área avaliada, com floresta, limitada pela estrada do Papaúma.

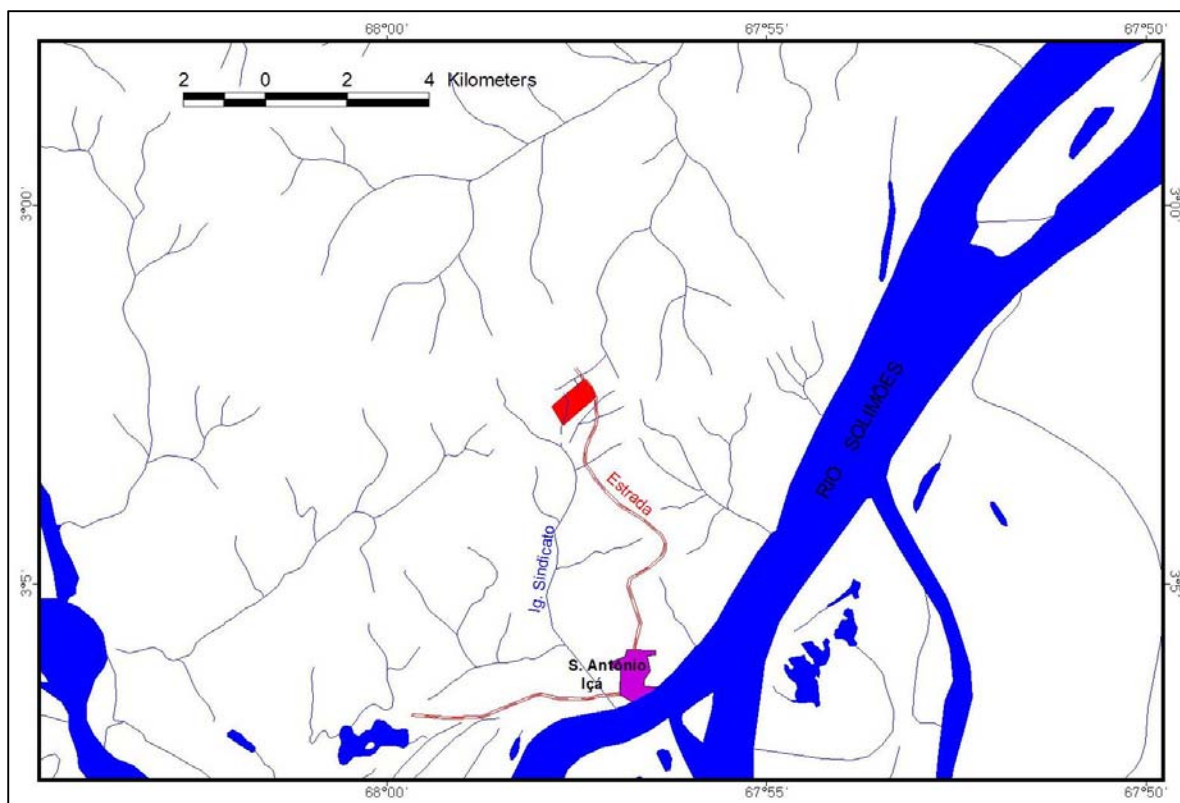
Fica no divisor de águas de dois igarapés afluentes do rio Solimões: um situado a sul da área, com cerca de 8 km de extensão, denominado igarapé do Sindicato, que deságua pouco à montante da zona urbana; e outro a norte-nordeste da área, de extensão bem maior, sem denominação, que deságua dezenas de quilômetros à jusante da zona urbana, no Paraná das Panelas (**Figura 4**). A porção da área mais próxima à estrada é cortada por pequeno curso d’água que flui para norte e que corresponde a uma cabeceira de tributário da margem direita do igarapé maior citado; a porção mais afastada da estrada é cortada por um afluente do igarapé do Sindicato. Já fora da área, mas próximo a seu limite norte, observa-se a presença de um dos tributários do igarapé maior, que flui para nordeste e corta a estrada; e próximo a seu limite sul a ocorrência de um dos formadores do igarapé do Sindicato que flui para sudoeste e também corta a estrada (**Figuras 4 e 6**).

**Figura 4:** Situação da área avaliada (em vermelho) em relação aos igarapés mais próximos a ela.

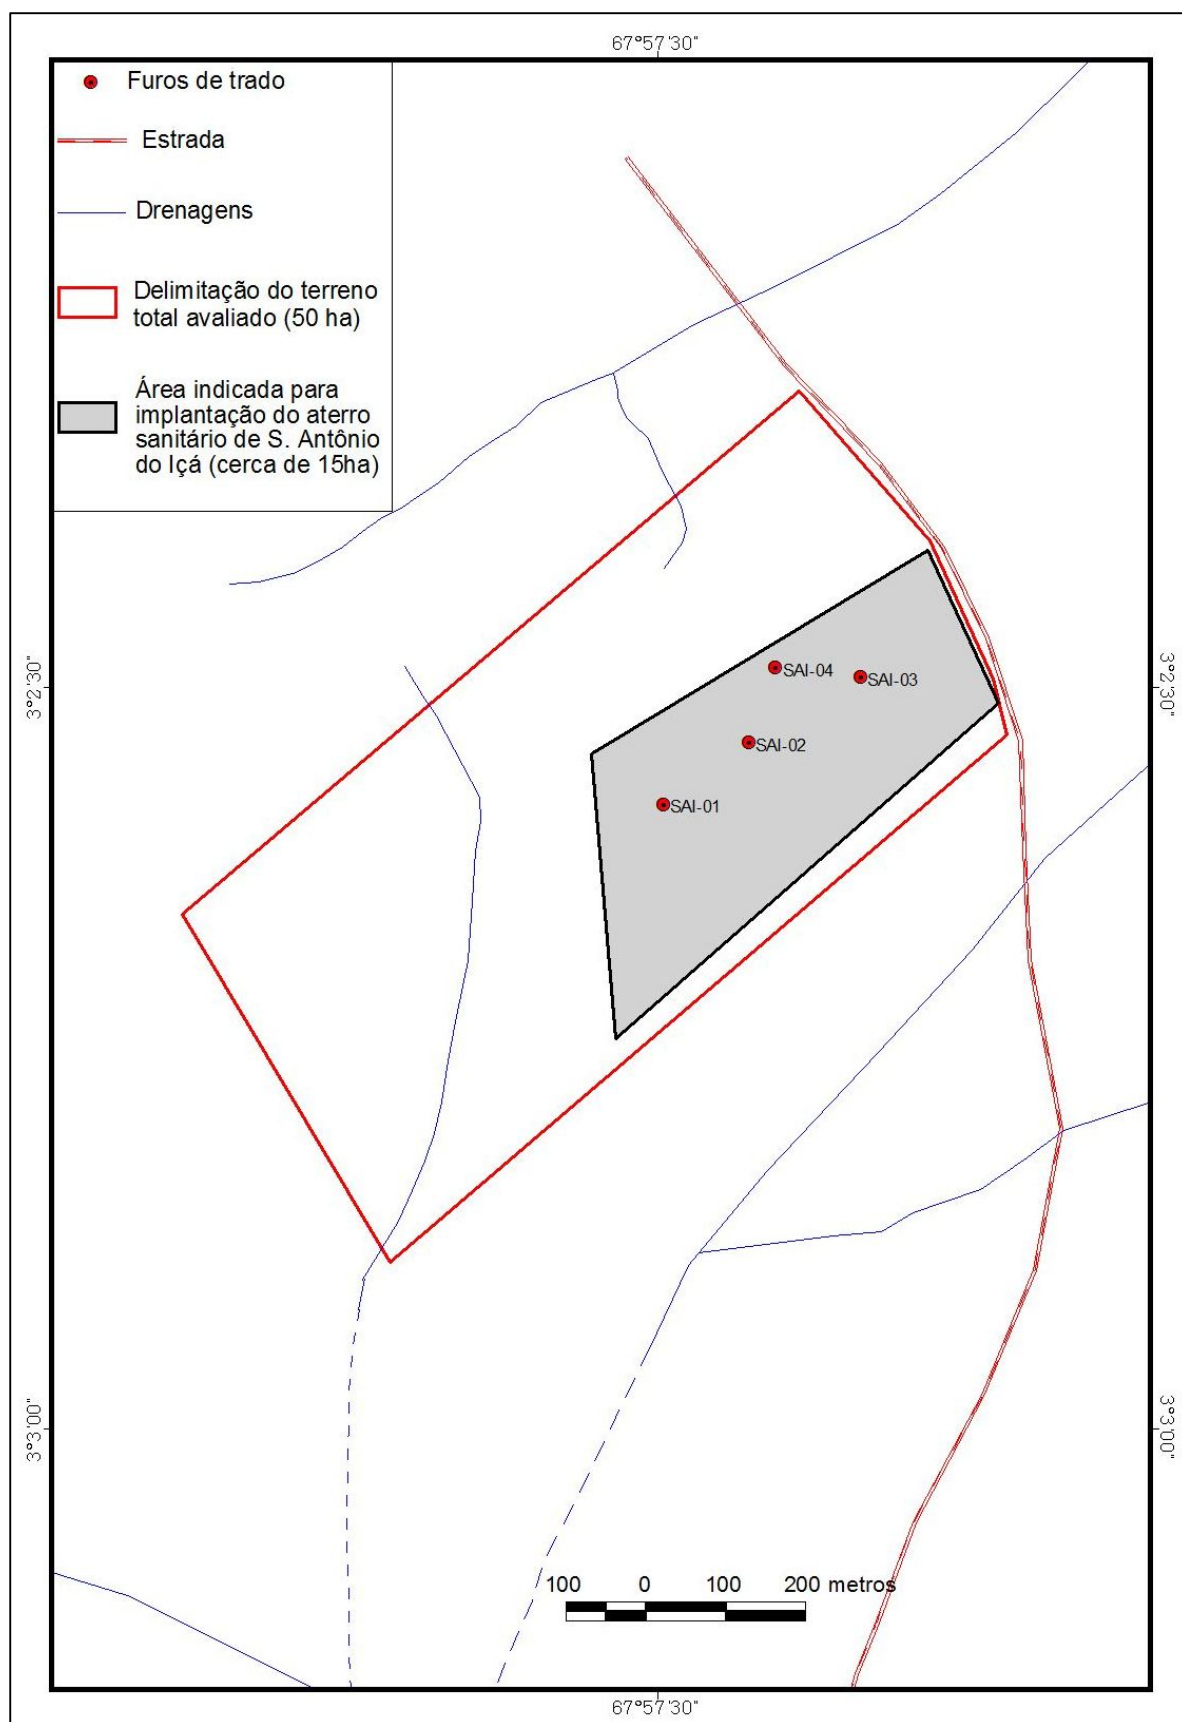
Como já mencionado, existem quatro cursos d’água de pequeno porte no interior e entorno da área avaliada (**Figura 6**). Segundo as normas NBR 10157/87 e 13896/97 da ABNT, que tratam dos critérios para projeto, construção e operação de aterro de resíduos perigosos e não perigosos, o empreendimento deve estar localizado a uma distância mínima de 200m de cursos d’água, *ressalvando, porém, que o órgão estadual de meio ambiente poderá alterar essa distância.*

Desse modo, foi descartada para avaliação a maior parte do terreno (cerca de 70%), inserida no interior dessas zonas de proteção e, assim, os estudos de detalhe se concentraram numa área aproximada de 15 hectares, dominada por floresta nativa, conforme se observa nas **figuras 6 e 7**.

**Figura 6:** Mapa de detalhe da região de estudo com a situação da área total avaliada (50 ha) e da área selecionada (15 ha) para implantação do aterro sanitário de Santo Antônio do Içá com a localização dos furos de trado realizados e das drenagens existentes no interior e no entorno.

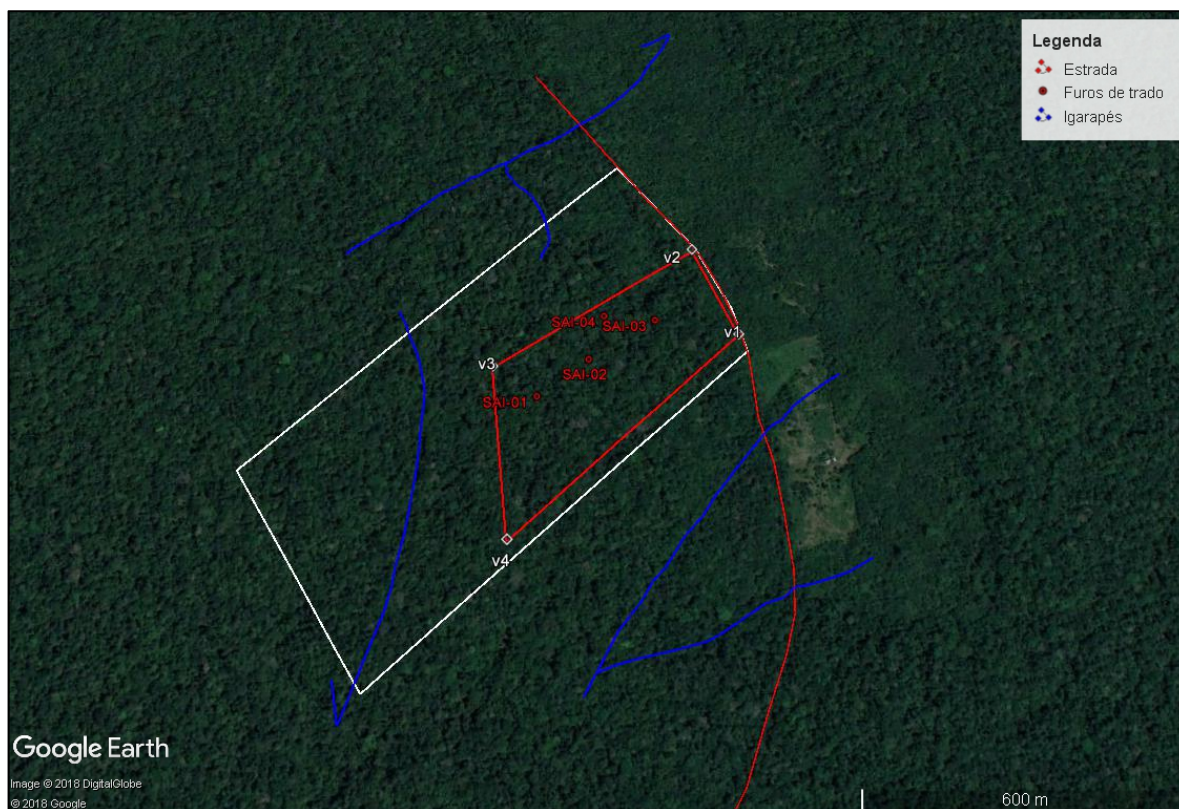
**Figura 7:** Imagem de satélite de alta resolução (Google Earth) com a situação da área total avaliada (em branco, 50 ha) e da área resultante do detalhamento (em vermelho, 15 ha), com a localização dos furos de trado realizados e das drenagens. Os pontos V1 a V4 são os vértices da área indicada para o aterro, cujas coordenadas são informadas no próximo item.

A área avaliada em detalhe, com 8 hectares de superfície, é delimitada pelos seguintes vértices (**Figura 7**):
