# CARACTERIZAÇÃO HIDROGEOQUÍMICA DA ÁGUA SUBTERRÂNEA EM ÁREA IMPACTADA PELA MINERAÇÃO DE CARVÃO A CÉU ABERTO

O estudo foi realizado em uma área recuperada pelo SGB/CPRM, cujas obras ocorreram entre 2016 e 2019, denominada Área III – Rio Pio (Figura 1 a). Esta área possui 117,8 ha e está localizada próximo da zona urbana do município de Treviso, no sul do estado de Santa Catarina.

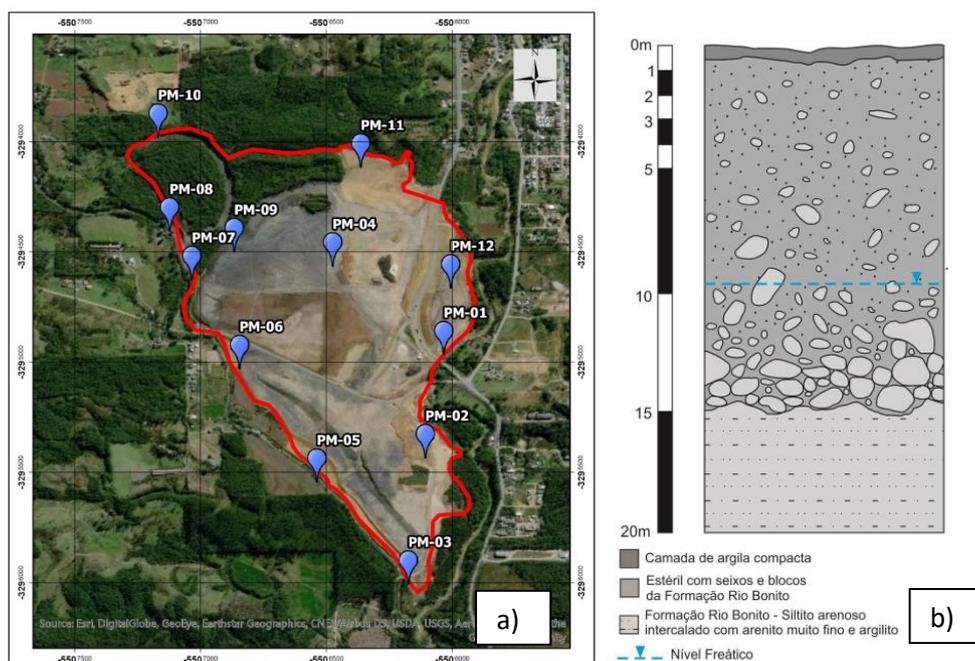
Figura 1. a) Área de estudo e localização poços de monitoramento; b) Modelo hidrogeológico conceitual do aquífero freático presente na área.

O modelo hidrogeológico conceitual da área consiste em um aquífero freático do tipo livre com aproximadamente 10 metros de espessura, formado por sedimentos de diferentes granulometrias (areias, grânulos, seixos e blocos), recobertos por camada argilosa, sobreposto ao aquífero formado pelas rochas da Formação Rio Bonito (Figura 1 b). Devido a intensa silicificação das rochas (arenitos e folhelhos) da formação Rio Bonito, na capa e na lapa da camada de carvão Barro Branco o mesmo se comporta como aquífero fraturado.

O início do monitoramento hidrogeológico se deu no ano de 2020 com a perfuração e instalação de 12 poços distribuídos conforme figura 1a. O PM-10 é considerado como ponto branco, estando localizado a montante da área recuperada e o PM-12 se encontrou seco tanto durante sua perfuração quanto na primeira campanha de amostragem.

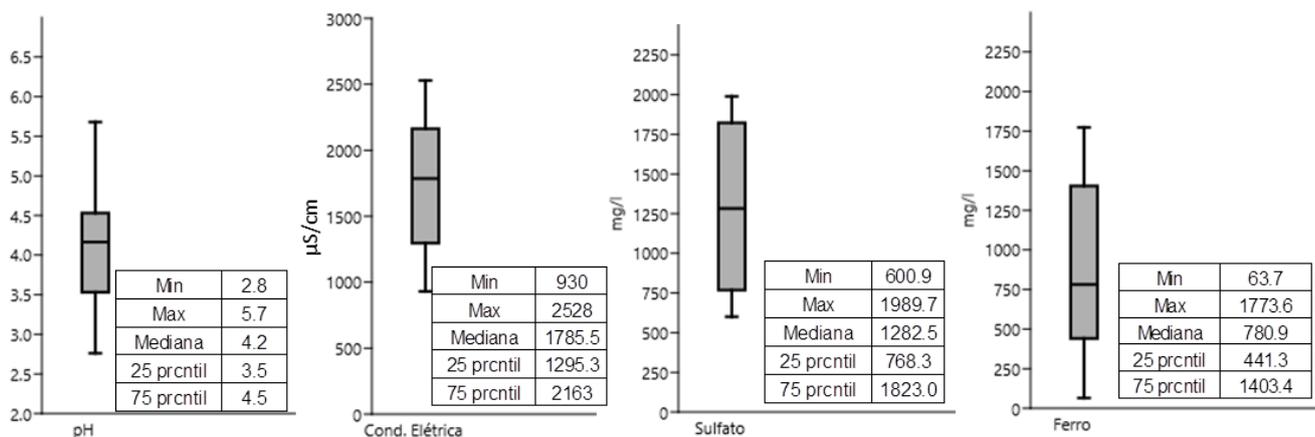
Figura 2. Boxplots mostrando a distribuição dos valores dos parâmetros avaliados.

A Figura 2 apresenta, para os poços localizados dentro da área recuperada, a distribuição dos valores de pH, condutividade elétrica, sulfato e ferro. Os valores de pH variaram de 2,8 a 5,7, CE de 930 a 2528  $\mu\text{S}/\text{cm}$ , os de Sulfato de 600,9  $\text{mg}\cdot\text{L}^{-1}$  a 1989,7  $\text{mg}\cdot\text{L}^{-1}$  e ferro de 63,7  $\text{mg}\cdot\text{L}^{-1}$  a 1773,6  $\text{mg}\cdot\text{L}^{-1}$ .
