PROJETO REVITALIZAÇÃO E INSTALAÇÃO DE SISTEMAS SIMPLIFICADOS DE ABASTECIMENTO NO NORDESTE

RELATÓRIO SINTETIZADO

IMPLANTAÇÃO DE SISTEMA SIMPLIFICADO DE ABASTECIMENTO DE ÁGUA NA COMUNIDADE SÍTIO TORRÕES

MUNICÍPIO DE JAGUARETAMA - CE

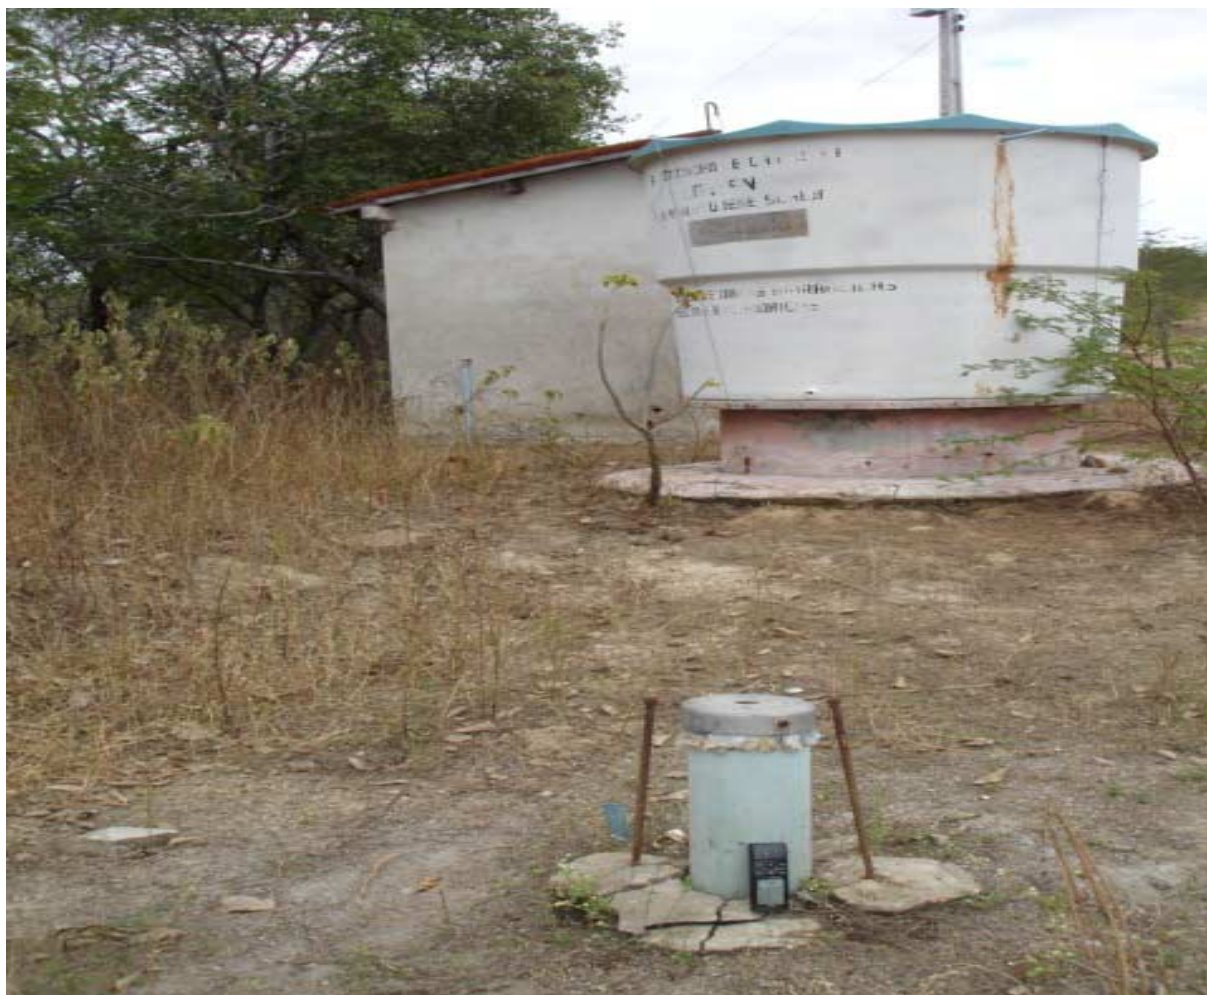
Foto 5.1 - Diagnóstico técnico do poço Torrões

As atividades de campo foram iniciadas com uma visita ao poço, já cadastrado pela CPRM, Código SIAGAS 2300018834, visando o diagnóstico técnico (foto 5.1).

Nesta fase o poço foi localizado, georreferenciado com o uso de equipamento GPS e executada a medição do nível estático (NE = 2,63 m), por meio de um medidor elétrico de nível. Em seguida foi verificado o diâmetro de 6', descido um corpo de prova para observar a desobstrução e medida a profundidade do poço em 52,50 m, que se encontrava funcionando precariamente; com paralisações freqüentes, por problemas na bomba. A caixa d'água estava instalada ao nível do terreno e não havia qualquer cerca de proteção. Fez-se então a coleta d'água, para verificação da turbidez, odor e medição da condutividade elétrica.

Essas características foram avaliadas in loco, mostrando os seguintes resultados: água límpida, inodora e potável, com condutividade elétrica de 650 $\mu\text{S}/\text{cm}$. A partir destes resultados, o poço foi programado para definição da capacidade de produção.

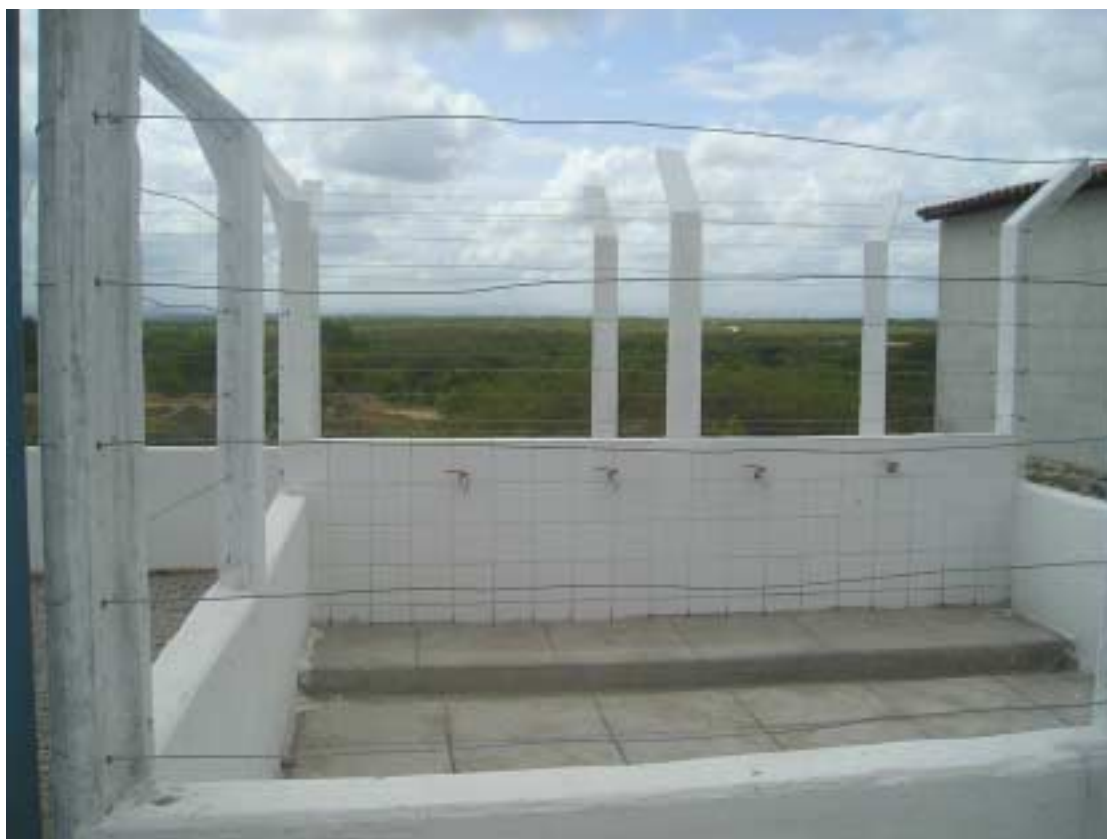
Foto 7.1 - Aspecto do chafariz do SSA Torrões

A cerca de proteção foi construída com estacas pré-moldadas de concreto armado, com dimensões 0,12 m x 0,12 m x 2,70 m, pontas superiores inclinadas para fora a 45°, ficando com uma altura útil de 2,20 m e espaçamento de 1,50m (foto 7.1).

As estacas foram interligadas por uma mureta de alvenaria, com 0,60 m de altura. A partir daí, 13 fios de arame liso, galvanizado, diâmetro 4 mm, com espaçamento de 10 cm em média até o início da inclinação das estacas e 20 cm na parte inclinada, fecham a parte superior. As estacas e as muretas foram pintadas com cal branca. A parede frontal do chafariz tem 1 m de altura, revestida com azulejos de cor branca, garantindo a impermeabilização e a higiene, sendo margeada por calçada em alvenaria com a largura de 1 m.

1. Uma ligação direta para o chafariz, onde a tubulação sofre redução para 25mm. No chafariz foram instaladas quatro torneiras de latão de ¾” para o abastecimento de pequenos vasilhames (foto 7.1);
2. Uma saída d’água lateral com tubulação de 40 mm, com saída elevada a cerca de 2,10 m de altura, ligada a uma mangueira cristal de 1½”, com registro metálico de esfera independente para carregamento de vasilhames maiores de água (200 l) em transportes de tração animal e/ou carros-pipa.

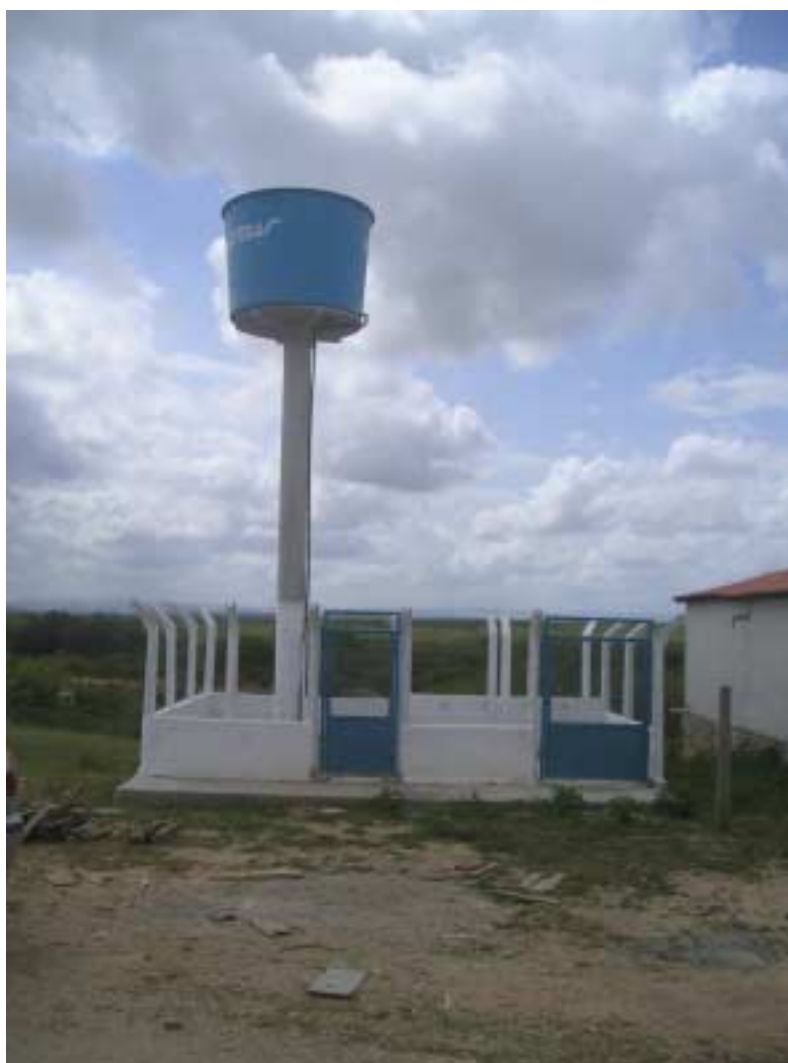
Foto 7.2 – Instalações do SSA Torrões concluído

A caixa d'água elevada tem capacidade para 5.000 litros e foi instalada com altura útil de 6 metros, construída em fibra de vidro, com parafusos de fixação na tampa e afixada à base por cordas de nylon de seda de ½". Foi assentada num capitel (base de apoio pré-moldada), com dimensões em conformidade com a mesma, colocado por encaixe em uma coluna pré-moldada de concreto armado, formato cilíndrico, com 7,5 m, fixada a uma fundação de concreto armado no solo, com 1,20 m x 1,20 m x 1,50 m de profundidade (foto 7.2).
