RELATÓRIO DIAGNÓSTICO DO MUNICÍPIO DE AÇAILÂNDIA

**PROJETO CADASTRO DE
FONTES DE ABASTECIMENTO
POR ÁGUA SUBTERRÂNEA**

ESTADO DO MARANHÃO

Dezembro/2011

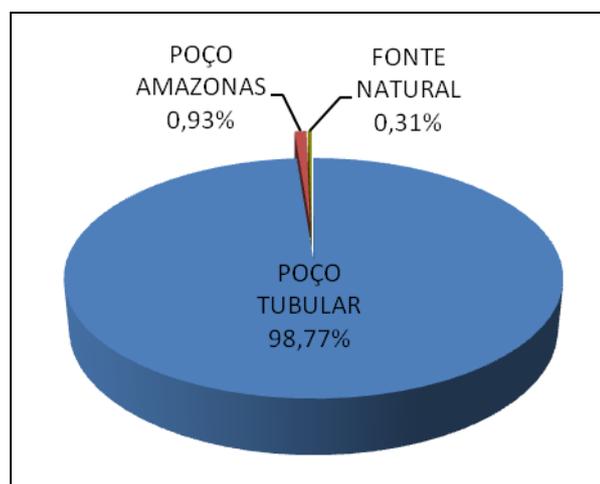
Figura 3 - Tipos de pontos de água cadastrados.

O inventário hidrogeológico, realizado no município de Açailândia, registrou a presença de 324 pontos d’água, sendo 320 poços tubulares, 03 poços amazonas e 01 fonte natural representativo (**Figura 3**).

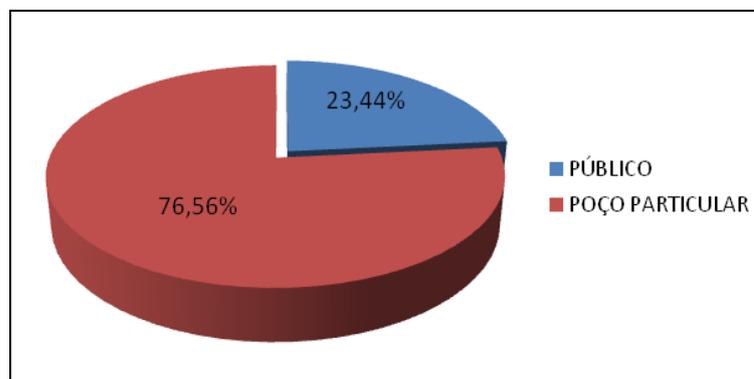
Figura 4 - Natureza dos poços cadastrados no município de Açailândia.

poços tubulares levantados estão classificados em duas naturezas: públicos (75 poços), quando estão em terrenos de servidão pública e particulares (245 poços), quando estão situados em propriedades privadas como ilustra, em termos percentuais, o gráfico da **figura 4**.

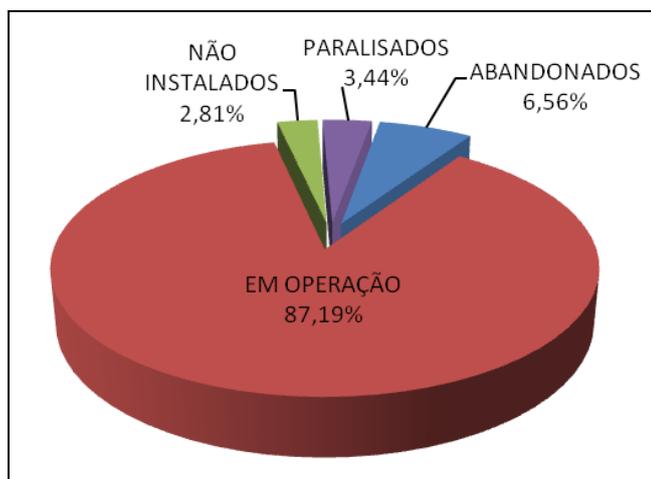
Figura 5 - Situação dos poços cadastrados

Foram identificadas nos trabalhos de campo quatro situações distintas, durante o cadastramento: *poços em operação, paralisados, não instalados e abandonados*. Os poços em operação são aqueles que estão em pleno funcionamento. Os paralisados estão sem funcionar, em função de problemas relacionados à manutenção ou quebra do equipamento. Os não instalados representam aqueles poços que foram perfurados, tiveram um resultado positivo, mas não foram equipados com sistema de bombeamento e de distribuição. E por fim, os abandonados que incluem poços secos e/ou obstruídos, representados por aqueles que não apresentam possibilidade de captação de água.

A situação dessas obras, levando-se em conta seu caráter público ou particular, é apresentada em números absolutos no **quadro 1** e, em termos percentuais, na **figura 4**.

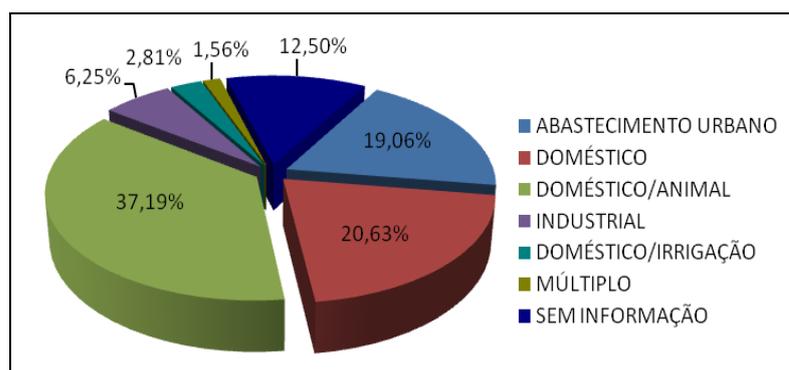
Figura 6 – Destinação do uso da água dos poços públicos e particulares.

Em relação ao uso da água 61 poços são utilizados para o abastecimento urbano, 66 poços são para uso doméstico, 119 para uso doméstico e animal, 09 para uso doméstico e irrigação, 20 são utilizados na indústria, 05 tem uso múltiplo (uso doméstico, animal, industrial e na agricultura) e em 40 poços tubulares não foram obtidas informações sobre o uso da água. A **figura 6** exibe em termos percentuais as diferentes destinações da água subterrânea no município. Quanto à natureza geológica da localização dos poços tubulares, em relação aos domínios hidrogeológicos de superfície, 100% estão locados sobre terrenos sedimentares.

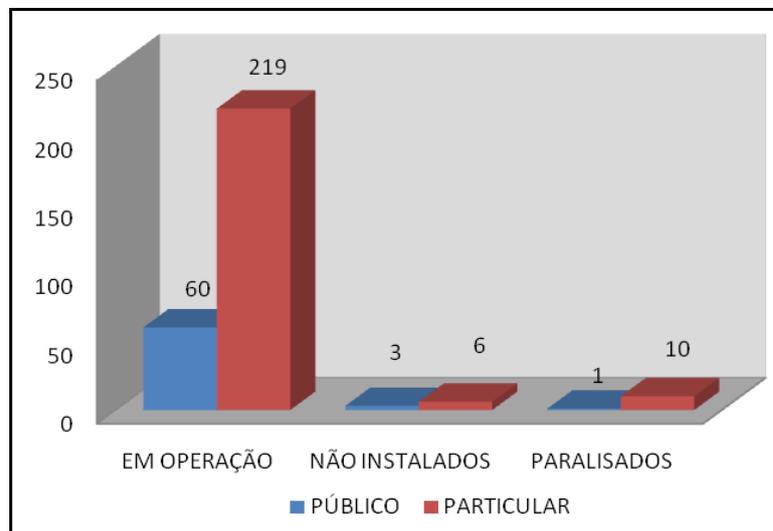
Figura 7 - Poços públicos e particulares em operação e outros passíveis de funcionamento.

A **figura 7** mostra a relação entre os poços em operação e os poços desativados (paralisados e não instalados), mas passíveis de entrar em funcionamento. Verifica-se que 04

poços públicos estão desativados, enquanto os particulares somam 16. Os públicos, a depender da administração municipal, podem entrar em operação com acréscimo de disponibilidade hídrica aos 60 já existentes, em pleno uso.

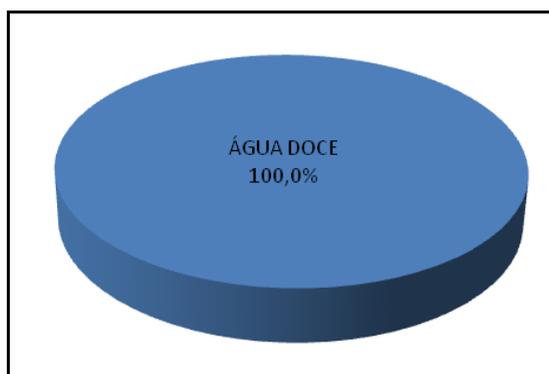
Figura 8 – Classificação química das águas, segundo Mcneely *et al.* (1979).

Com relação aos Sólidos Totais Dissolvidos – STD apresenta uma média por poço de 98,25 mg/L, com valor mínimo de 20,49 mg/L, encontrado na fazenda Santa Cruz (poço JC 758) e valor máximo de 410,61 mg/L detectado na localidade Nova Conquista (poço JH 883). De acordo com a classificação de Mcneely *et al.* (1979), **quadro 2**, 100% das águas analisadas se enquadram no tipo doce . **figura 8**.
