**PROJETO CADASTRO
DE FONTES DE
ABASTECIMENTO POR
ÁGUA SUBTERRÂNEA**

VALE DO JEQUITINHONHA

**DIAGNÓSTICO DO MUNICÍPIO DE
BELMONTE-BA**

2005

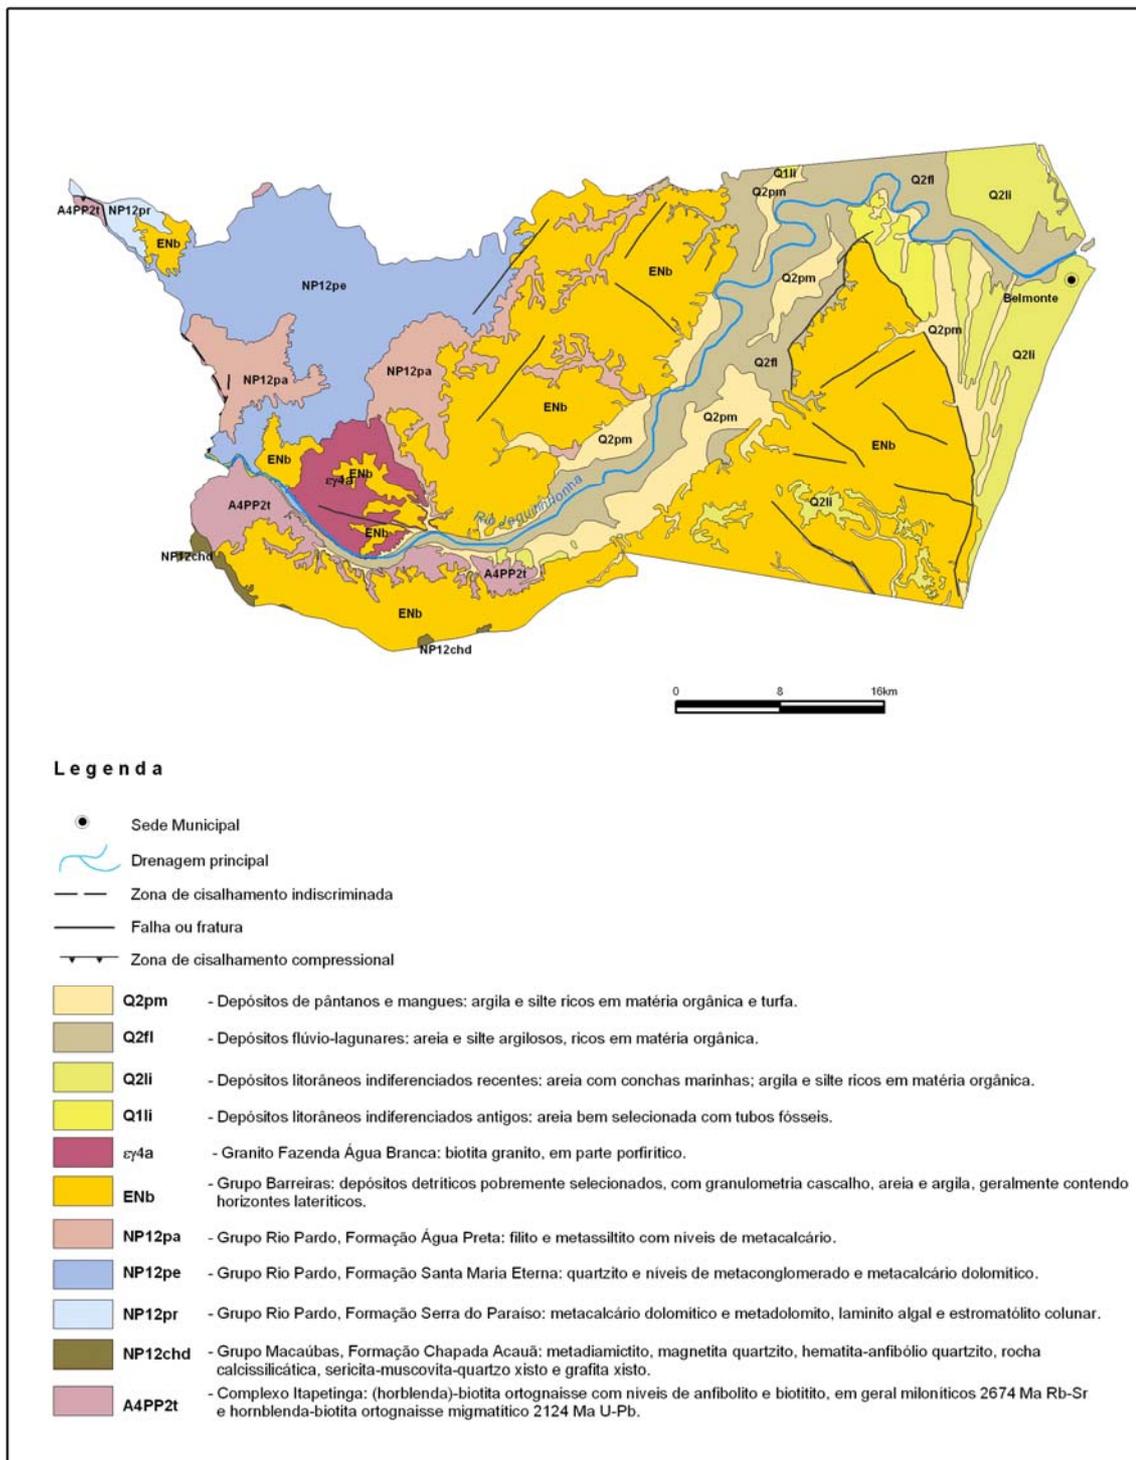
Figura 3 – Geologia simplificada do município de Belmonte

Fonte: Carta Geológica do Brasil ao Milionésimo Folha SD.24 Salvador e SE.24 Rio Doce, CPRM, 2004

No município de Belmonte podem-se distinguir três domínios hidrogeológicos: o dos terrenos cristalinos compostos pelas rochas metamórficas do Arqueano, Paleoproterozóico e Neoproterozóico, pelas rochas granitoides neoproterozóicas pré- a sincolisionais e pelo granitóide pós-colisional do Paleozóico; o das coberturas detríticas do Terciário e o dos depósitos do Quaternário.

O domínio cristalino encerra os sistemas aquíferos fissural e cárstico. O sistema fissural pode ser dividido em três aquíferos distintos: xistoso, granito-gnáissico e granítico. É caracterizado pela ausência de porosidade primária, onde a ocorrência de água subterrânea está condicionada a uma porosidade secundária. Esta porosidade é representada por descontinuidades (estruturas tectônicas rúpteis) como fissuras, fraturas e fendas. O potencial hidrogeológico é dependente da densidade e intercomunicação dessas descontinuidades, aspecto que geralmente se traduz em reservatórios aleatórios e de pequena extensão.

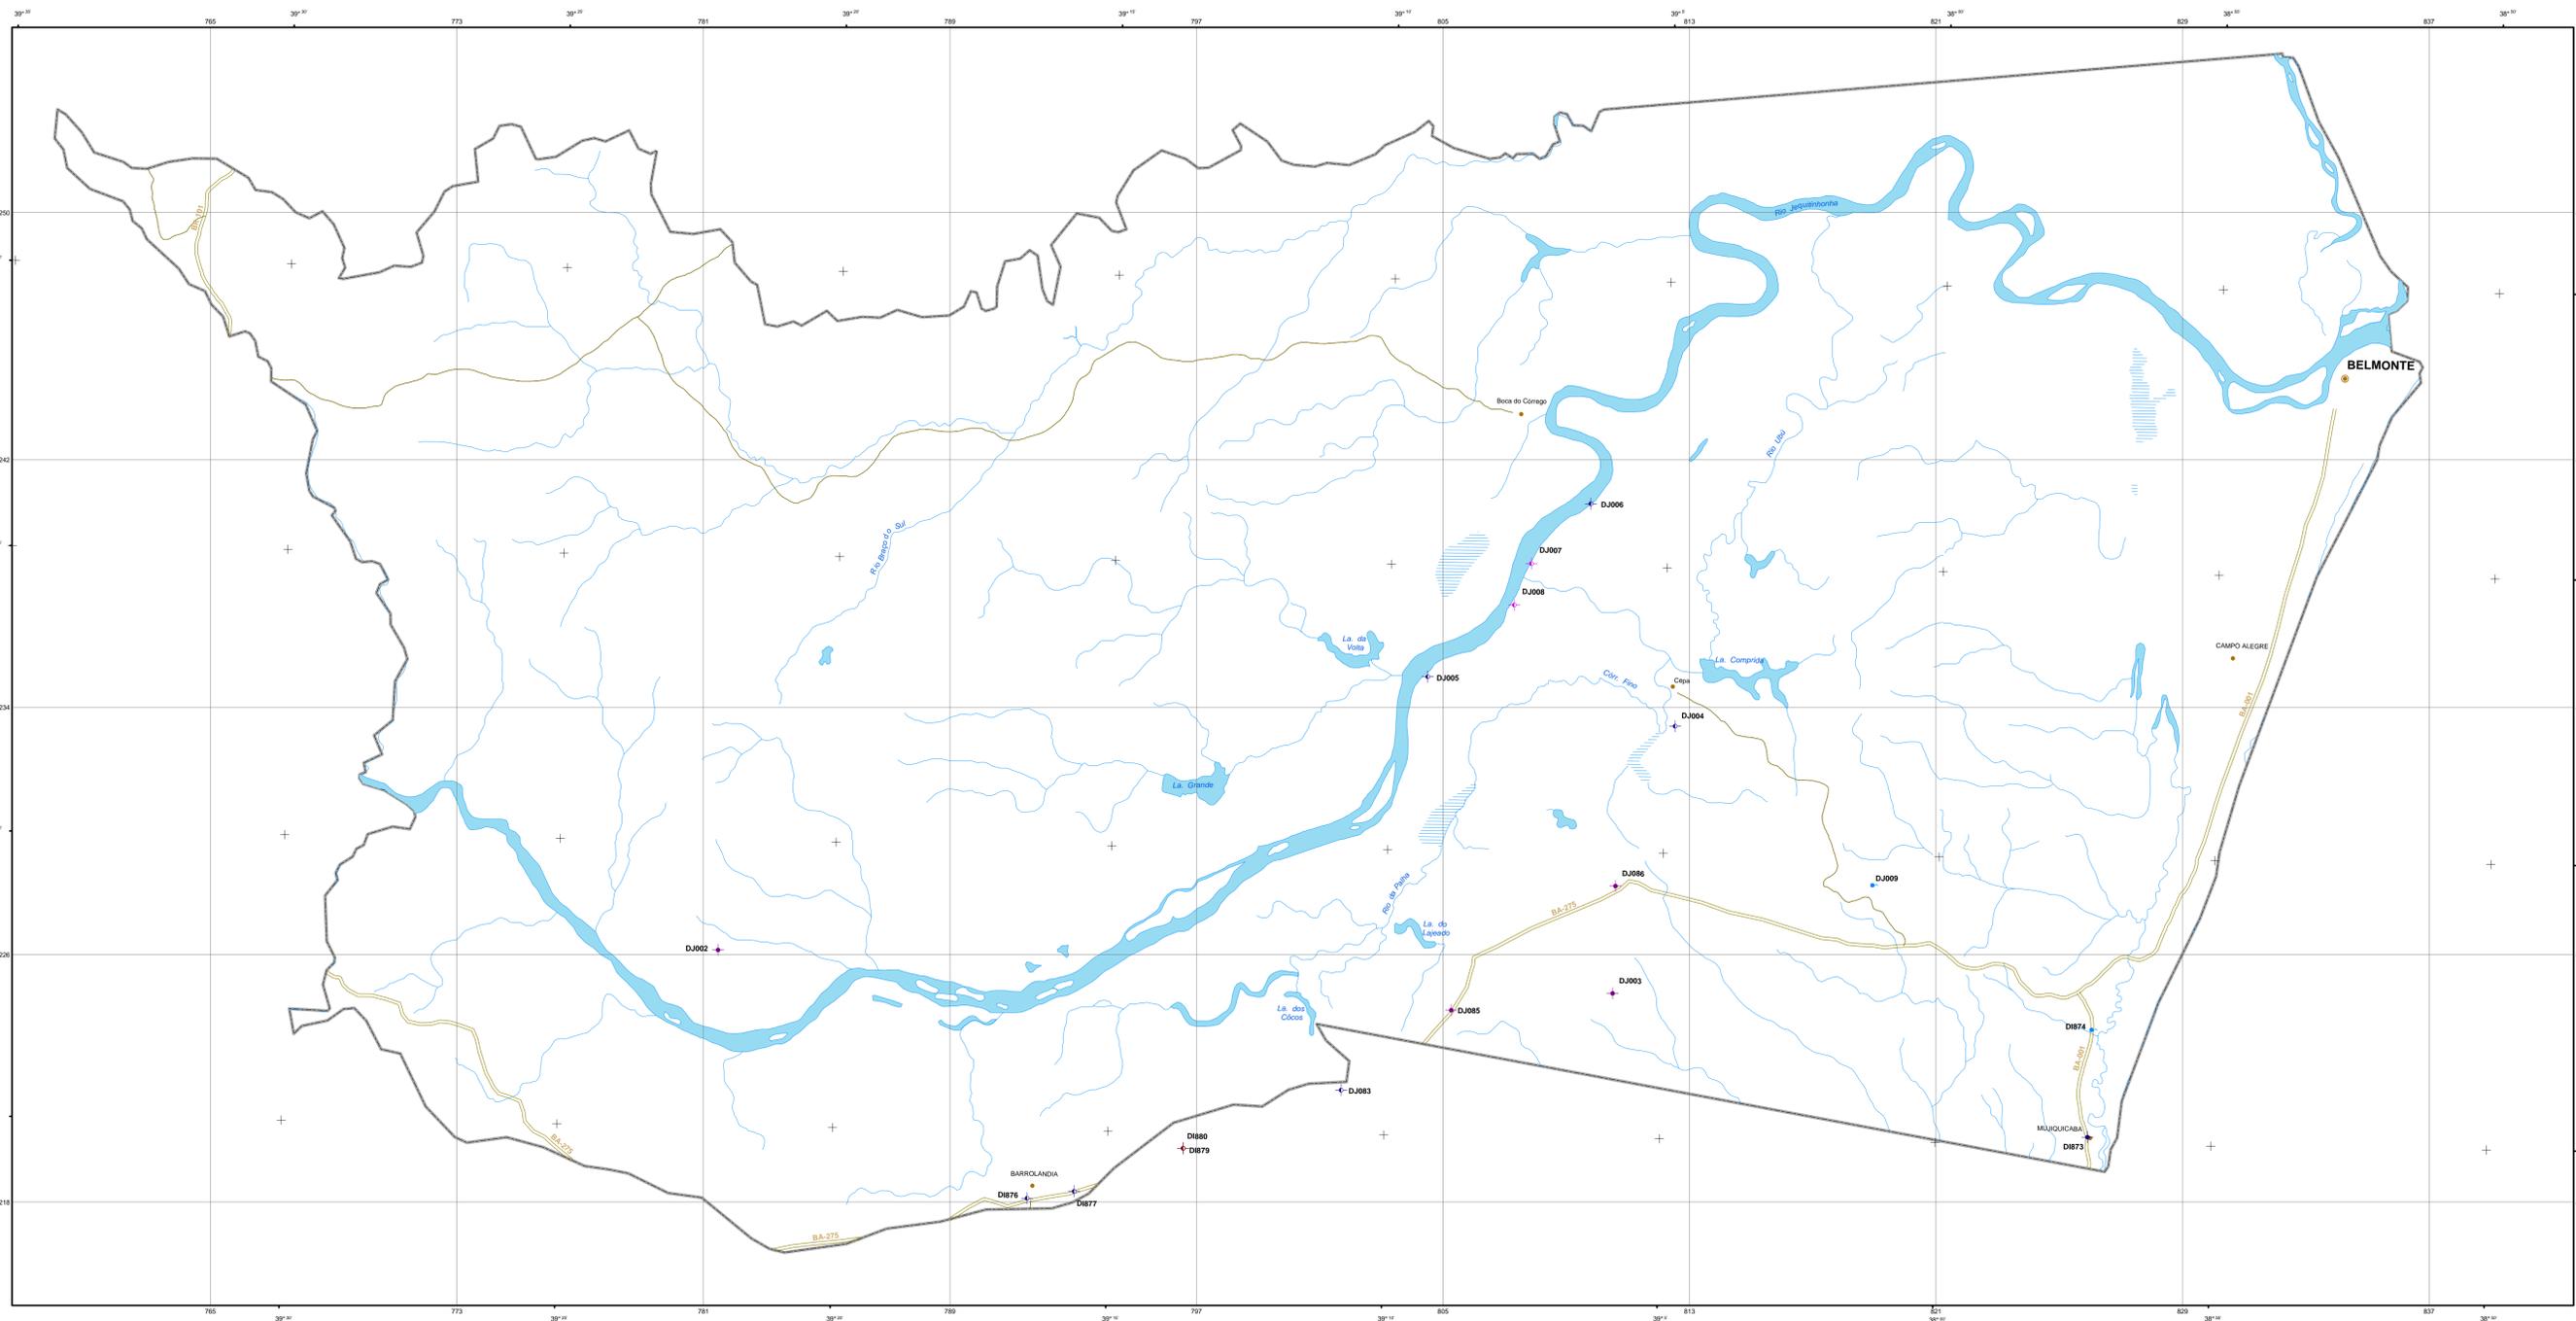
MAPA DE PONTOS D'ÁGUA
BELMONTE - BA

O Projeto Cadastro de Fontes de Abastecimento por Águas Subterrâneas, na bacia do rio Jequinhonha, foi executado pela CPRM - Serviço Geológico do Brasil, sob a coordenação da Divisão de Hidrologia e Exploração - DHE/BRJ do Departamento de Hidrologia - DEN/BRJ, na Superintendência Regional de Belo Horizonte - SUREQBH.
