**PROJETO CADASTRO
DE FONTES DE
ABASTECIMENTO POR
ÁGUA SUBTERRÂNEA**

VALE DO JEQUITINHONHA

**DIAGNÓSTICO DO MUNICÍPIO DE
BOCAIÚVA-MG**

2005

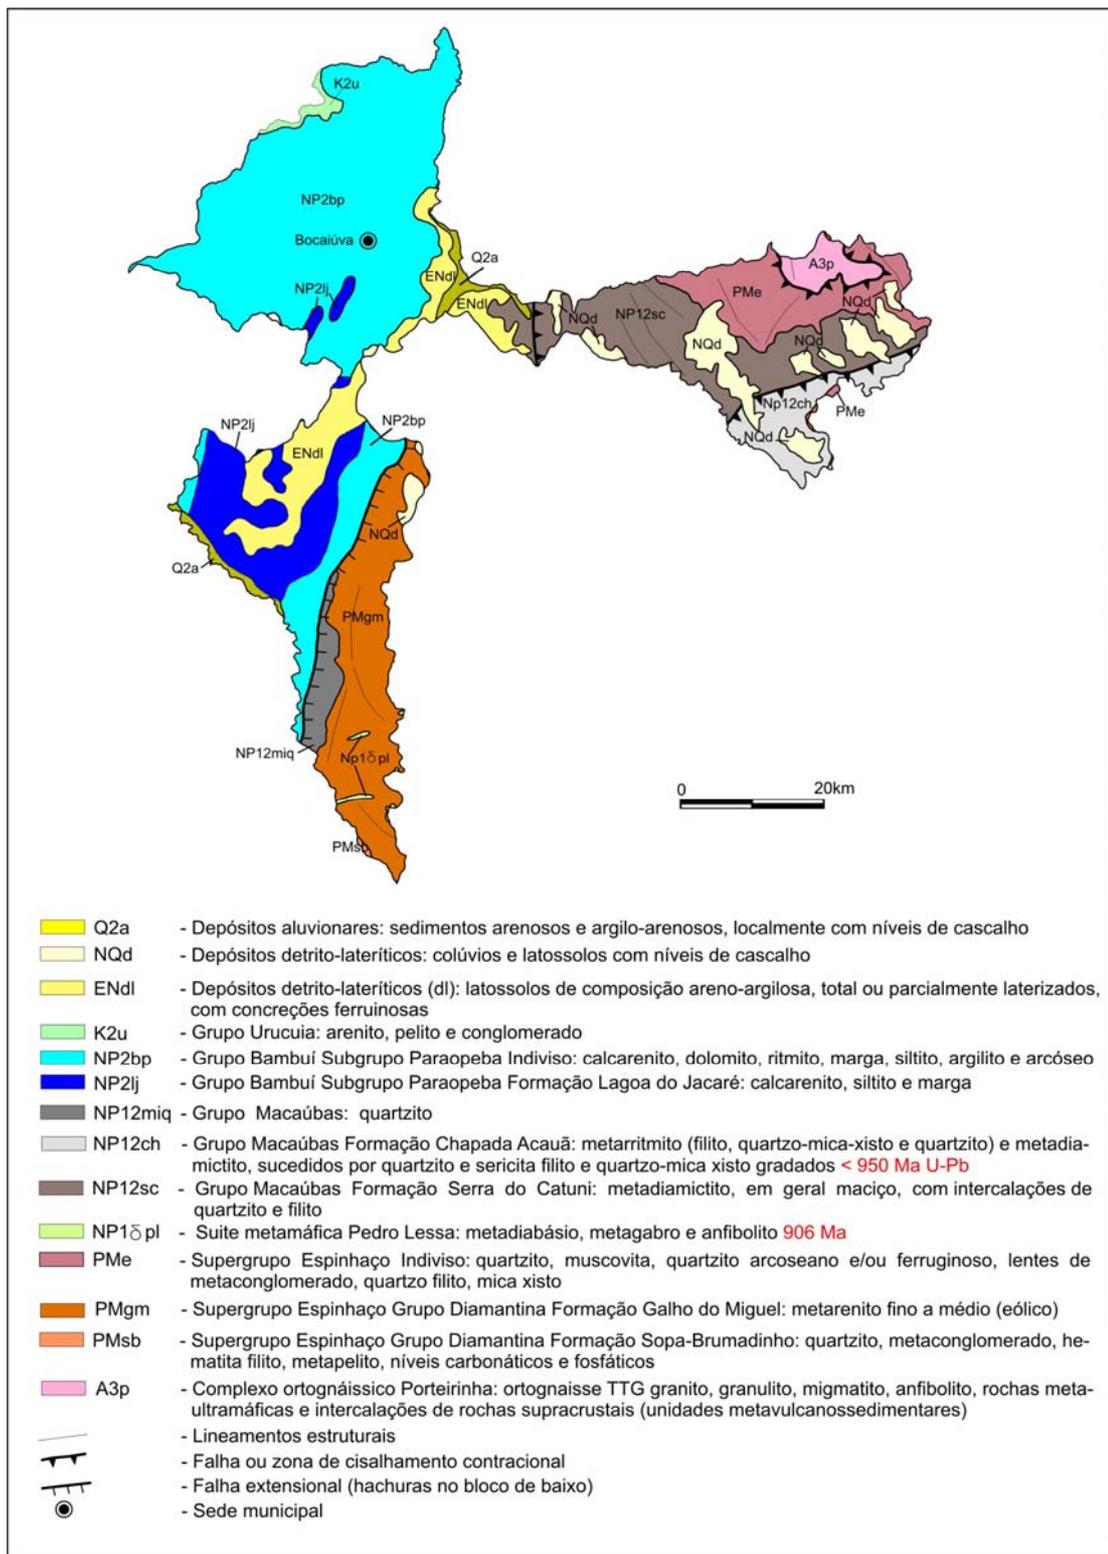
FIGURA 3 – Geologia simplificada do município de Bocaiúva

Fonte: CPRM (2003) modificado de Heineck (2004) e Souza (2004)

A figura 3 mostra a distribuição espacial das principais unidades litoestratigráficas que ocorrem na área do município (CPRM, 2003 contendo modificações apresentadas por HEINECK et al., 2004 e SOUZA et al., 2004).

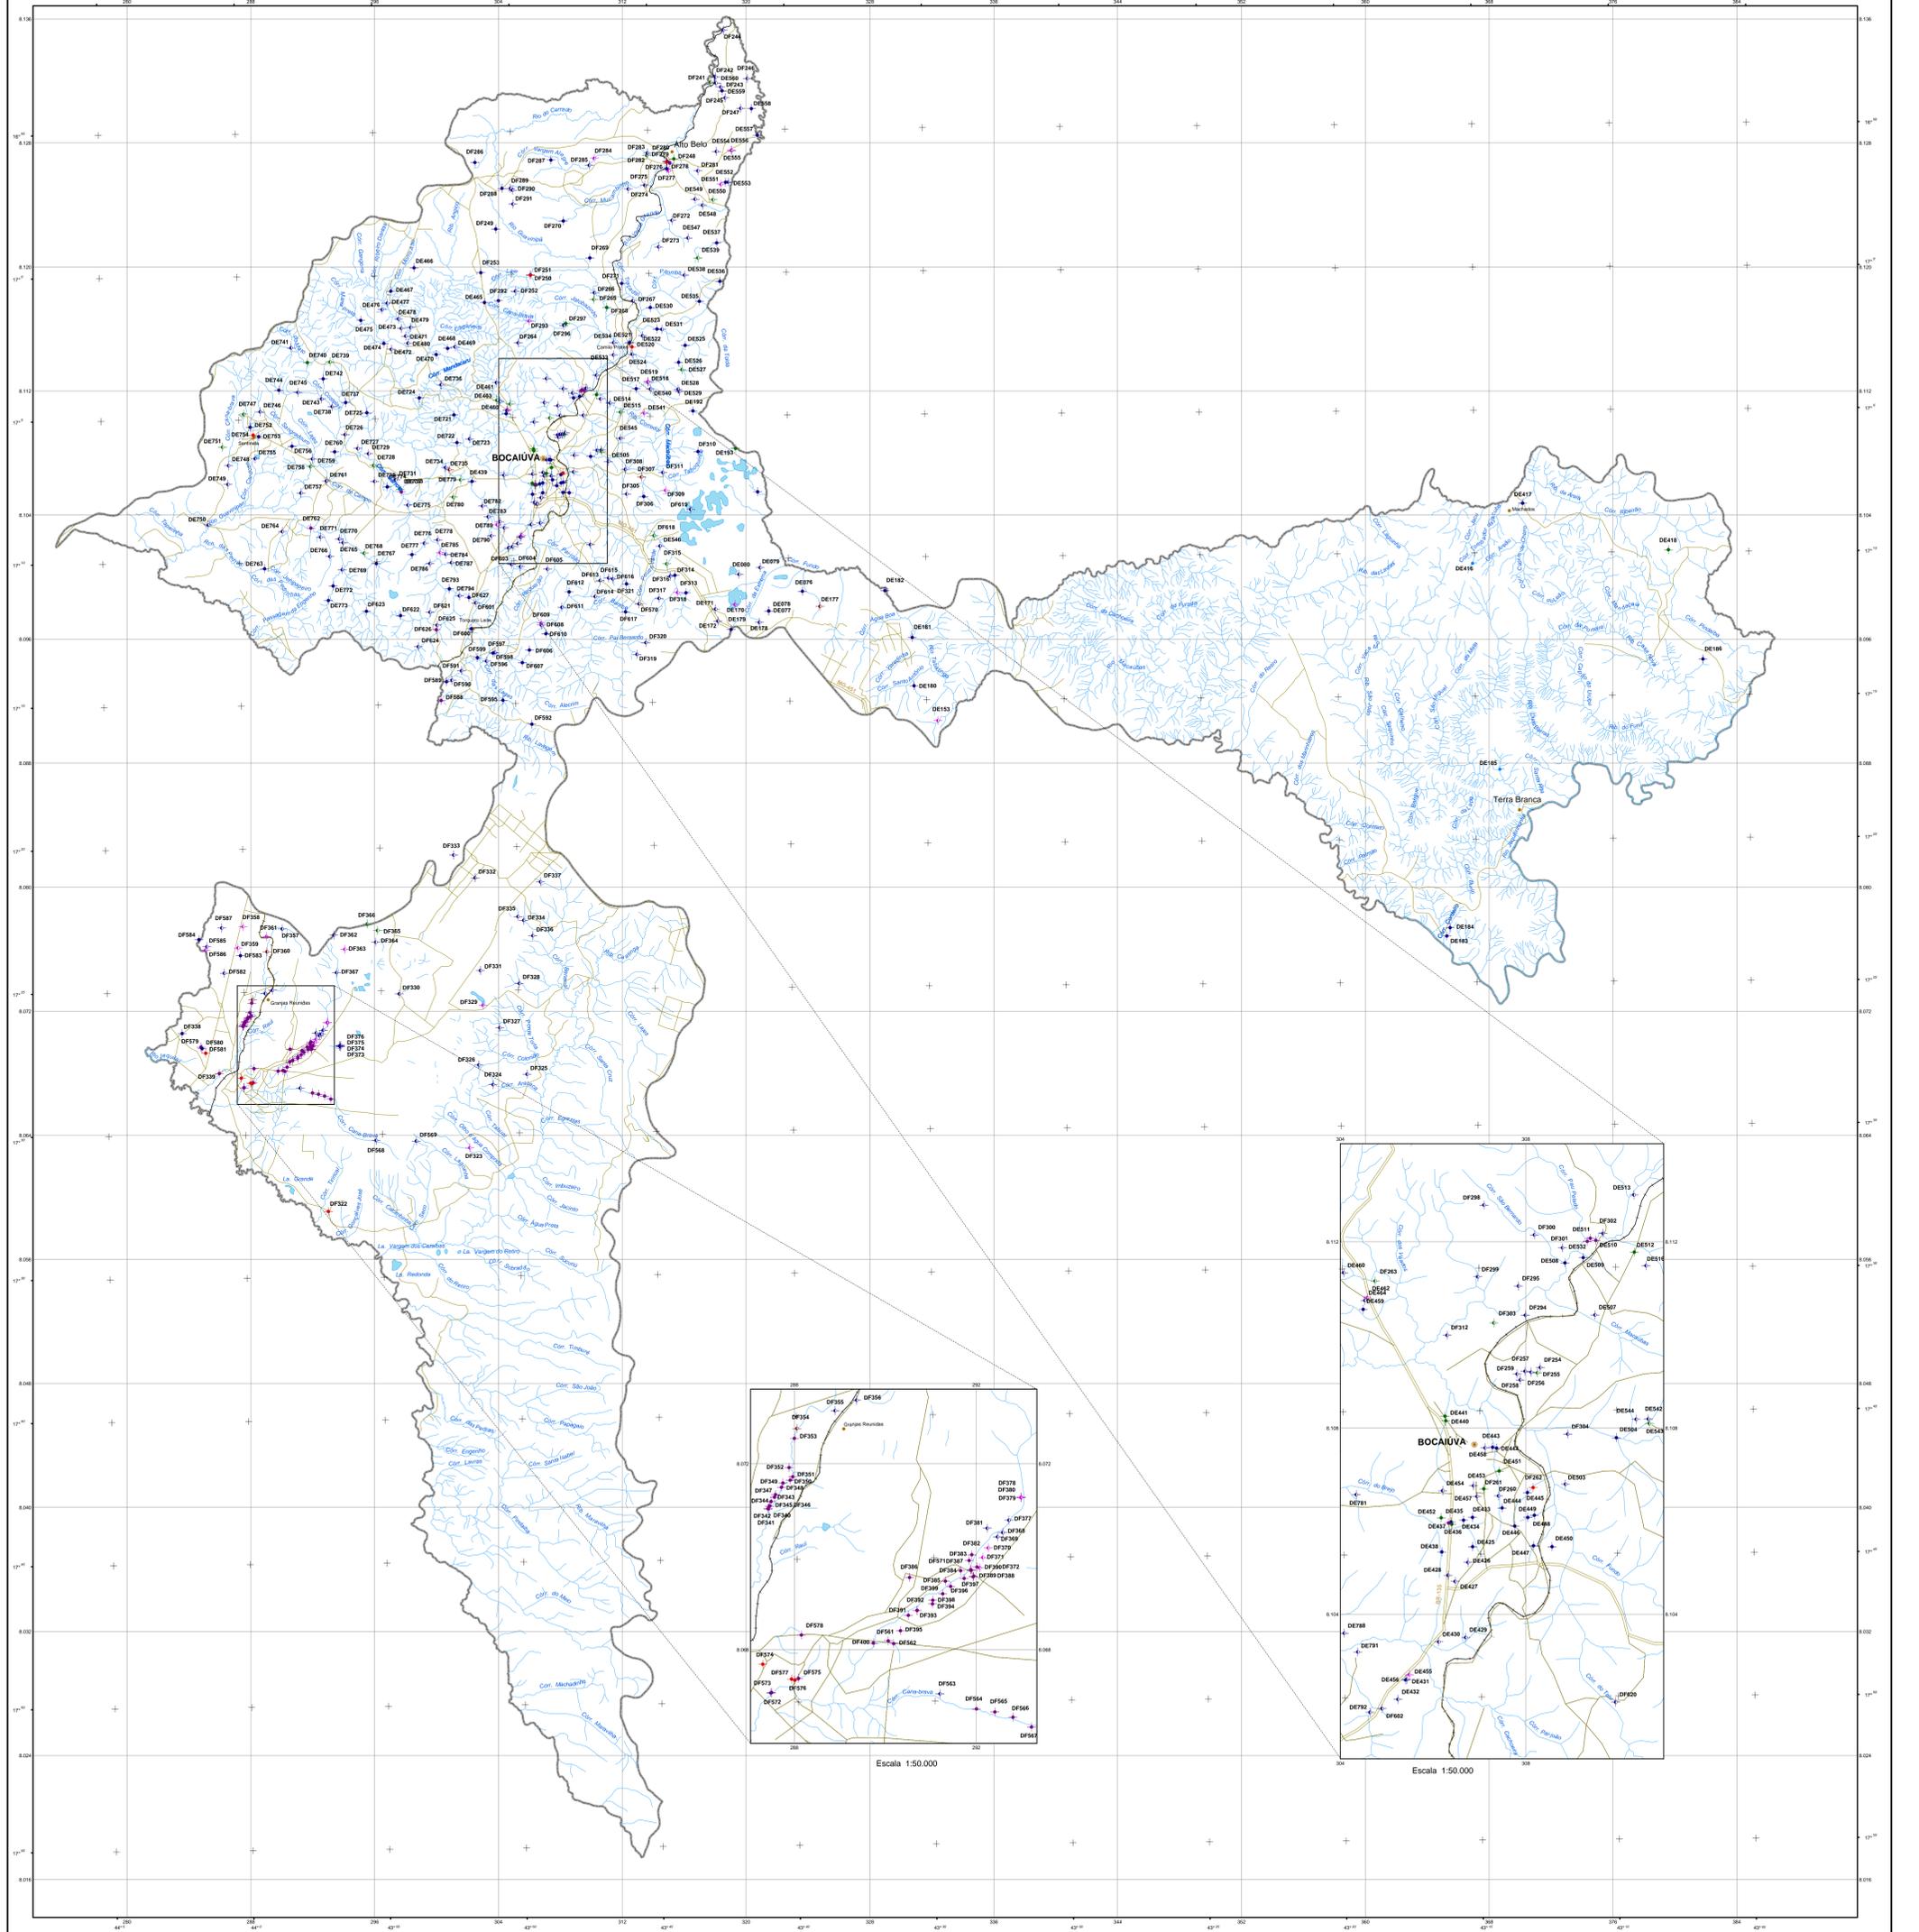
Mapa de Pontos de Água

BOCAIUVA - MG

Escala 1:50.000
