**PROJETO CADASTRO
DE FONTES DE
ABASTECIMENTO POR
ÁGUA SUBTERRÂNEA**

VALE DO JEQUITINHONHA

**DIAGNÓSTICO DO MUNICÍPIO DE
CORONEL MURTA-MG**

2005

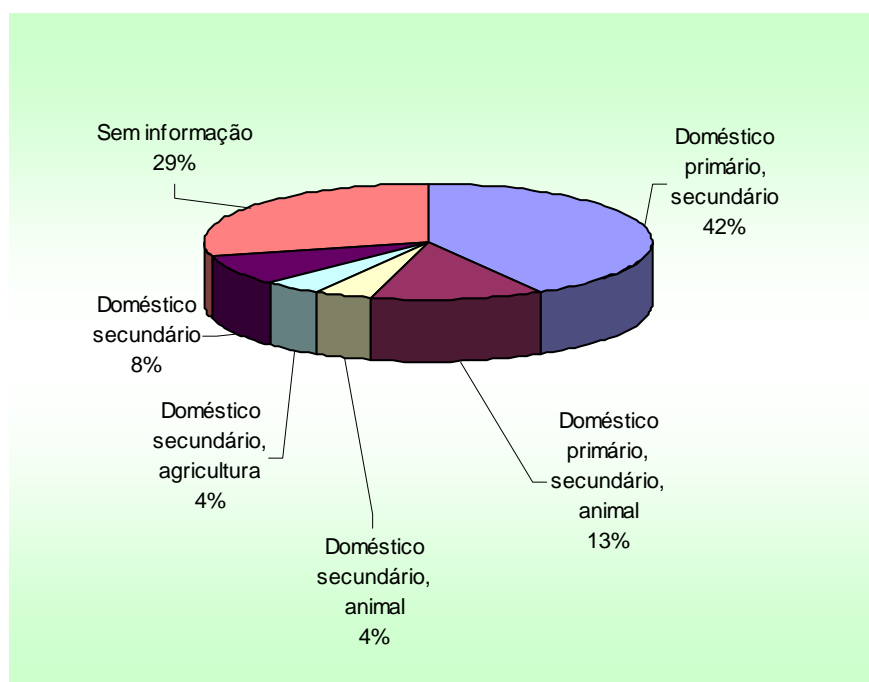
Figura 7 – Uso da água

Em relação ao uso da água dos poços, 10 (dez) são destinados ao uso doméstico primário e secundário (água de consumo humano para beber e uso geral); 3 (três) ao uso doméstico primário, secundário e suprimento animal; 1 (um) ao uso doméstico secundário, suprimento animal; 2 (dois) ao uso doméstico secundário ; 1 (um) ao uso doméstico secundário e agricultura; 7 (sete) sem informação. A [figura 7](#) mostra em termos percentuais as diferentes utilizações da água subterrânea.
