**PROJETO CADASTRO
DE FONTES DE
ABASTECIMENTO POR
ÁGUA SUBTERRÂNEA**

VALE DO JEQUITINHONHA

**DIAGNÓSTICO DO MUNICÍPIO DE
DIAMANTINA-MG**

2005

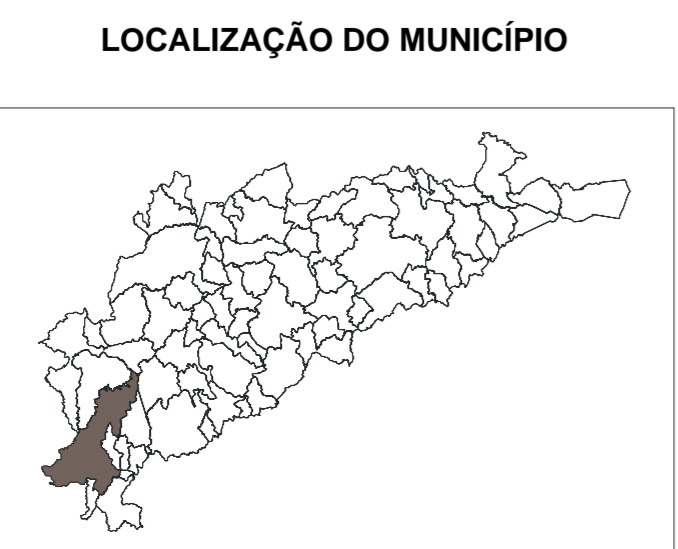
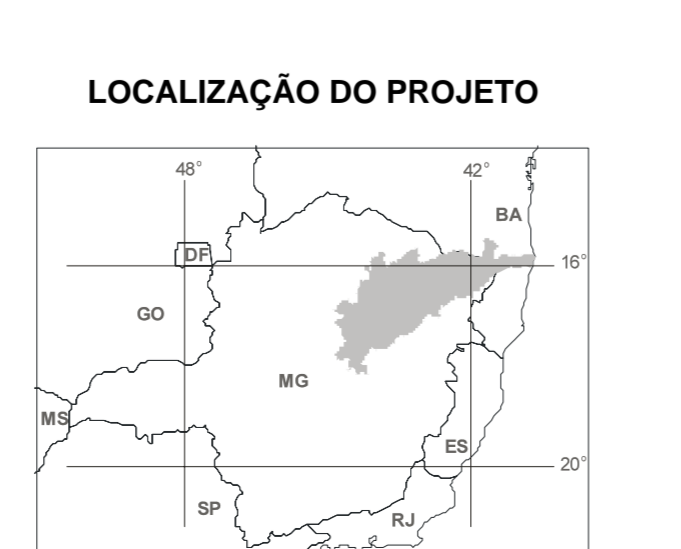
Mapa de Pontos de Água

ESCALA 1:100.000
PROJEÇÃO TRANSVERSA DE MERCATOR
DATUM HORIZONTAL: SAD 69
Origem da quilometragem TM: Equador e Meridiano 42° W. Gr., acressidos as constantes 10.000m e 500m, respectivamente.
A CPRM agradece a gentileza da comunicação de falhas ou omissões verificadas nessa Folha.
