POTENCIAL REATIVO ÁLCALI-AGREGADOS DE GRANITOIDES DA REGIÃO DA GRANDE FLORIANÓPOLIS, SANTA CATARINA .

Zwirtes, S.¹; Hammes, D.F.¹; Sander, A.^{1,2}; Camozzato, E.^{1,2}

¹Companhia de Pesquisa de Recursos Minerais – CPRM/Porto Alegre – Serviço Geológico do Brasil

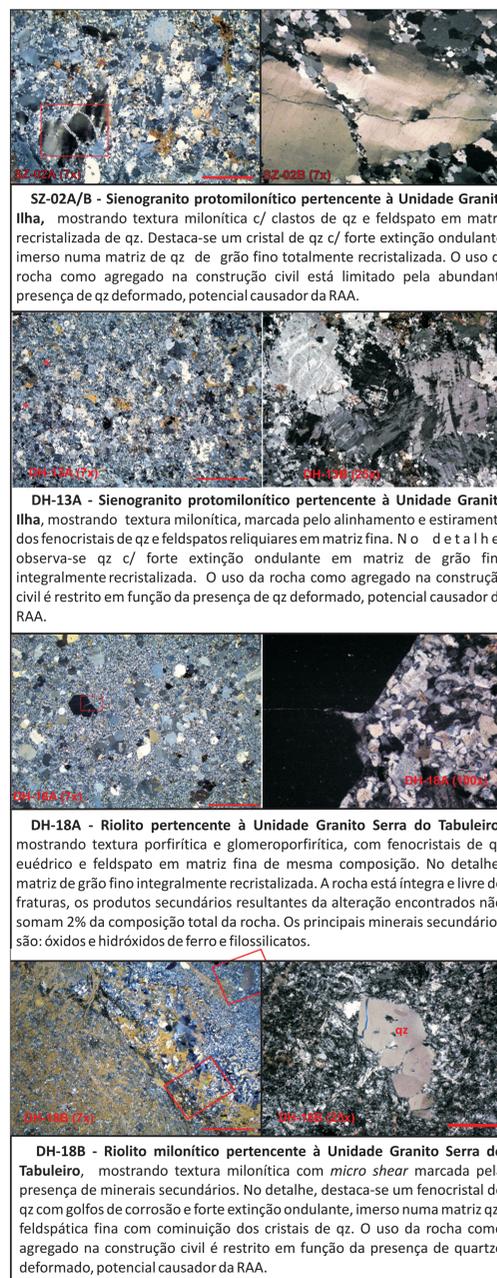
DH-08B - Riolito milonítico pertencente à Unidade Granito Ilha , mostrando textura milonítica, marcada pelo alinhamento e estiramento dos fenocristais de feldspatos reliquias e de qz apresentando golfos de corrosão e forte extinção ondulante, em matriz fina de composição qz-feldspática. O uso da rocha como agregado na construção civil é restrito em função da presença de quartzo deformado, potencial causador da RAA.

Fotomicrografias das amostras coletadas na RGF, analisadas pela petrografia, indicando a presença, ou não, de minerais potencialmente reativos quando utilizados em concretos.

Análises petrográficas efetuadas para o **Projeto Materiais para Construção Civil da RGF** enfatizaram o reconhecimento e descrição de parâmetros mineralógicos, texturais e estruturais que caracterizam a reatividade potencial de agregados, entre os quais granulometria; deformação dos minerais com ênfase no quartzo; e presença de sílica amorfa (ou micro/criptocristalina). Os resultados dessa análise demonstraram quantidade importante de amostras com deformação significativa do quartzo, inadequadas, portanto, para utilização em concreto.

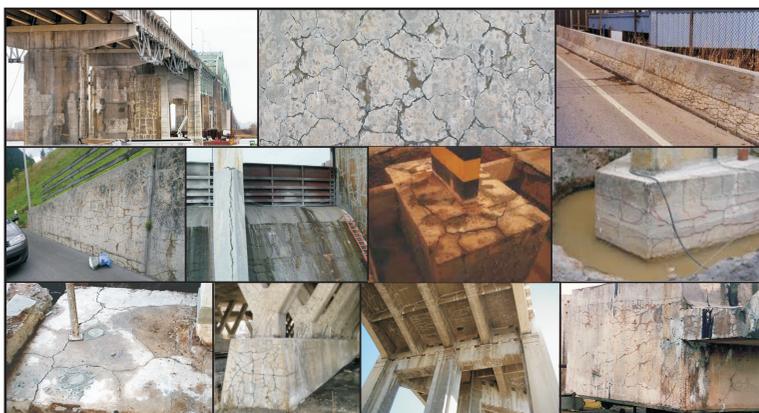
Fotografias mostrando o resultado da Reação Álcali-Agregado em estruturas de concreto.

Trata-se de uma reação ácido-base com a formação de um gel sílica-alcálico, resultando no surgimento de expansões que podem originar fissuras, aumento de permeabilidade, diminuição da resistência física e química, influenciando na durabilidade das estruturas. O gel é usualmente transparente e resinoso e, sendo higroscópico, expande com a presença da umidade, podendo causar tensões de até 11 MPa, provocando rupturas internas no concreto por tração.
