PROJETO REVITALIZAÇÃO E INSTALAÇÃO DE SISTEMAS SIMPLIFICADOS DE ABASTECIMENTO NO NORDESTE

RELATÓRIO SINTETIZADO

IMPLANTAÇÃO DE SISTEMA SIMPLIFICADO DE ABASTECIMENTO DE ÁGUA NA COMUNIDADE ALDEIA CARNAÚBA

MUNICÍPIO DE BUÍQUE - PERNAMBUCO

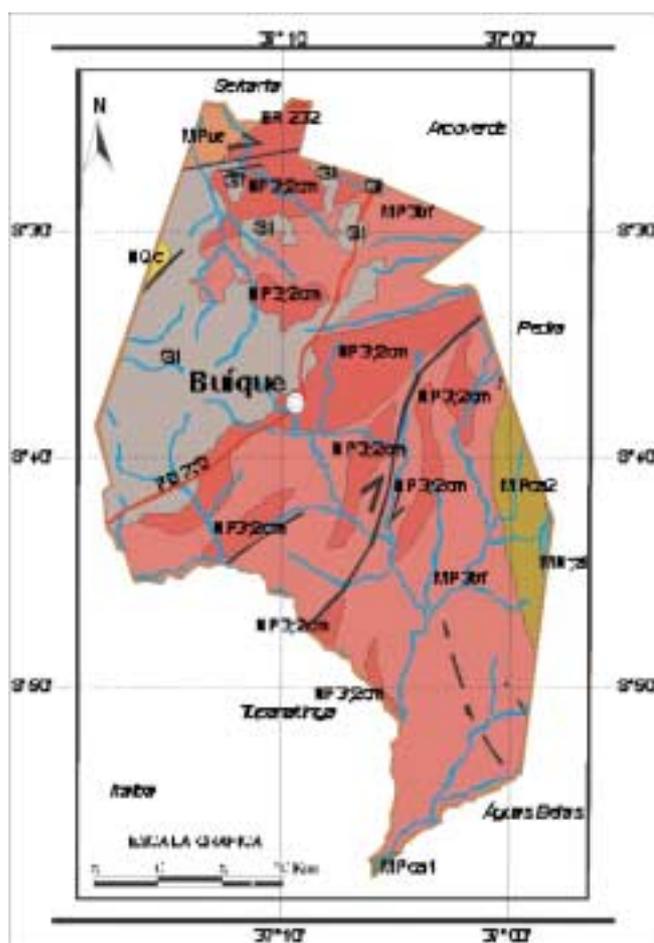
O Domínio Intersticial é composto de rochas sedimentares da Formação Tacaratu e dos Depósitos Colúvio-eluviais. O Domínio Fissural é formado de rochas do embasamento cristalino que englobam o sub-domínio rochas metamórficas constituído do Complexo Vertentes, Complexo Belém do São Francisco e do Complexo Cabrobó e o sub-domínio rochas ígneas da Suíte calcialcalina Itaporanga e da Suíte Intrusiva Leucocrática Peraluminosa (vide mapa geológico, figura 4.1).

A área do *Sítio Carnaúba* está inserida no domínio geológico intersticial.

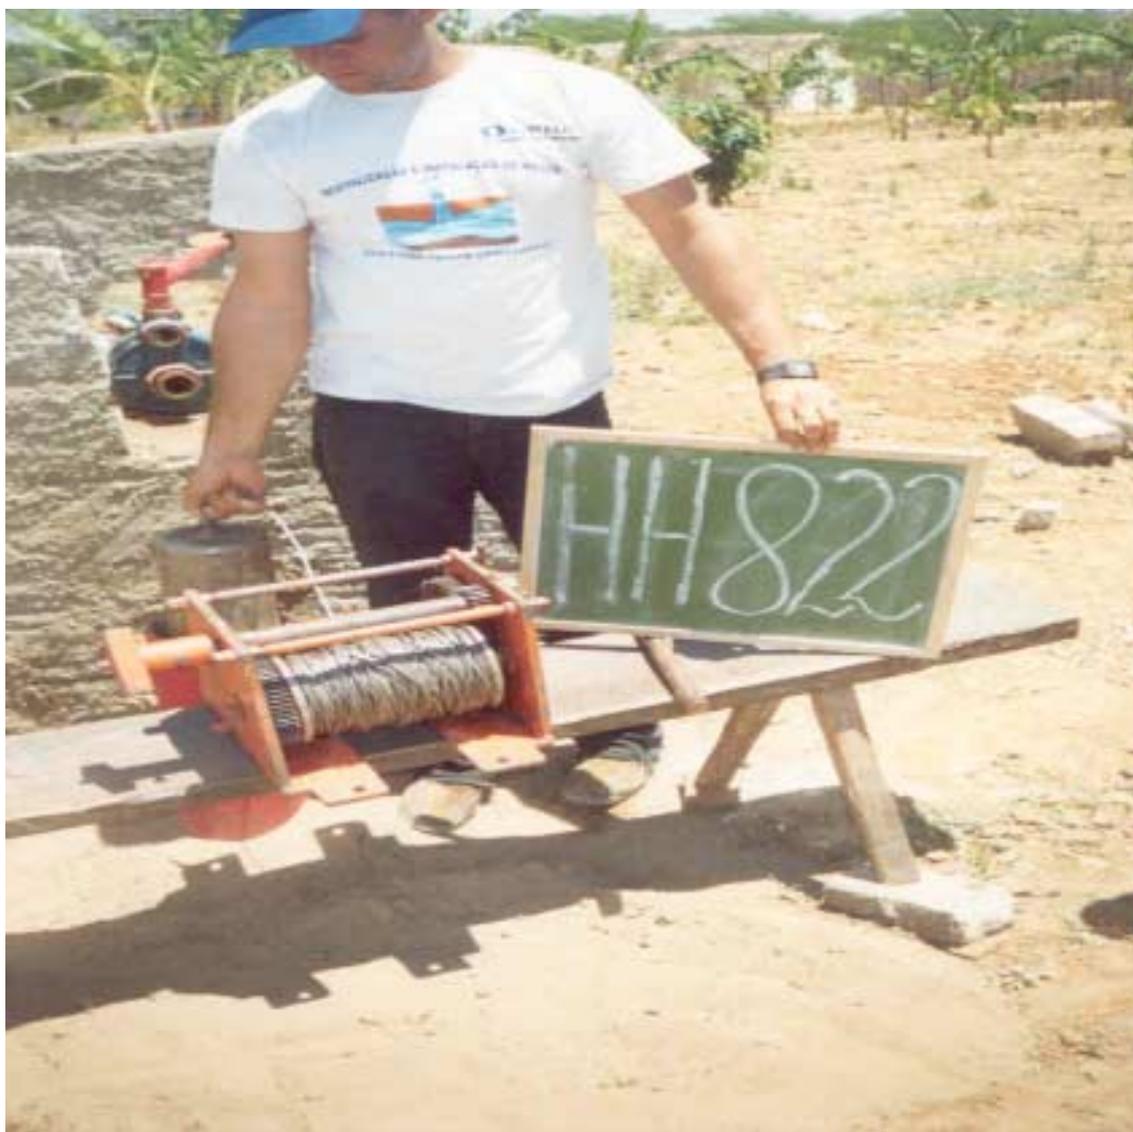
Foto 5.1 - Uso do corpo de prova no poço HH822 (diagnóstico técnico)

Nesta fase o poço foi localizado, georreferenciado com o uso de equipamento GPS e executada a medição do nível estático (NE), com um medidor de nível elétrico. Em seguida, foi introduzido um corpo de prova de 5½” no poço e, a passagem livre do gabarito até a profundidade final = 51,87m, atestou a acessibilidade das colunas do compressor, injeção de ar, descarga d’água e bomba submersa. Fez-se então a coleta d’água, para verificação da turbidez, odor e medição da condutividade elétrica.

Essas características foram avaliadas *in loco*, mostrando os seguintes resultados: água límpida, inodora e com condutividade elétrica = 260 $\mu\text{S}/\text{cm}$ (água doce). A partir destes resultados, o poço foi programado para definição da capacidade de produção (foto 5.1)

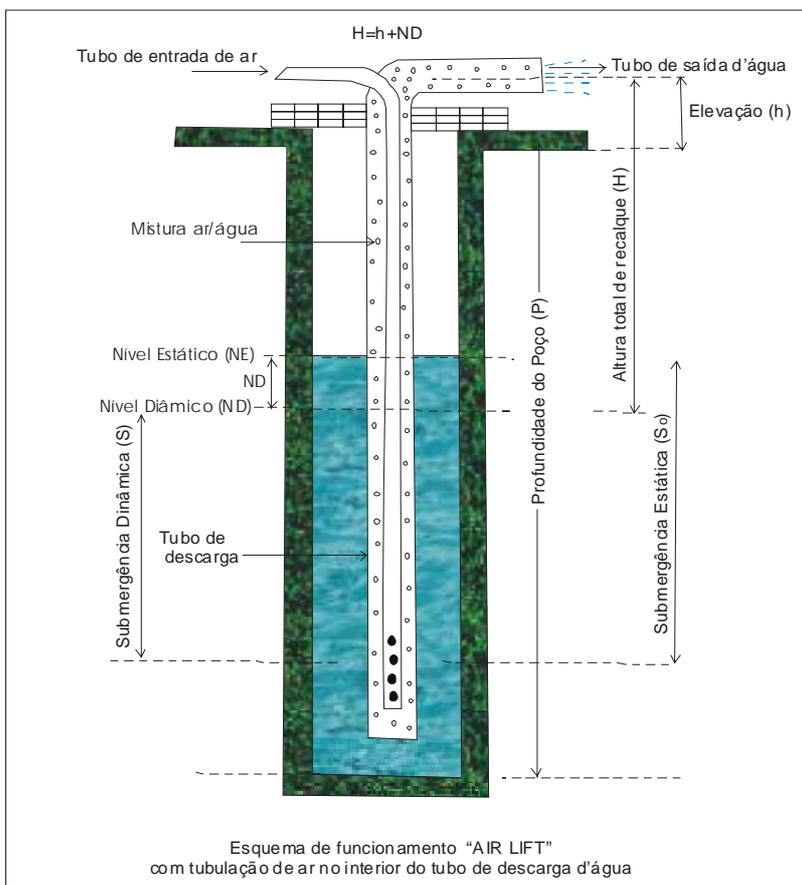
Figura 5.1 - Esquema de funcionamento do teste com compressor

A medição da capacidade volumétrica foi feita por meio de ar comprimido, com o *tubo de ar interno ao tubo de descarga d'água* (revestimento do poço) - (figura 5.1). Conjunto construído com câmara de mistura ar/água, com tubulação de injeção de ar e recalque de água junto ao fundo do poço, com diâmetros de 2½" e 4", respectivamente. Esta disposição teve a vantagem de obter maiores vazões de água em comparação com o tubo de ar externo ao injetor.

Para a operação foi utilizado um compressor com capacidade de 40 cfm (pés cúbicos por minuto), 175 psi (libras por polegada quadrada) de pressão e a descida de uma coluna de tubos galvanizados de ½", de diâmetro, no poço para medição dos níveis dinâmicos da água. Ela teve uma duração de 3 horas.
