PROJETO G. RECIFE
RELATÓRIO FINAL DO POÇO 4MA-01-AL

COMPANHIA DE PESQUISA DE RECURSOS MINERAIS
DIRETORIA DA ÁREA DE PESQUISA

RECIFE SUREG - RE set 1977	
ARQUIVO TÉCNICO	
Relatório N.º	0268
N. de volumes:	1 v: -
Reg:	902177 28103177

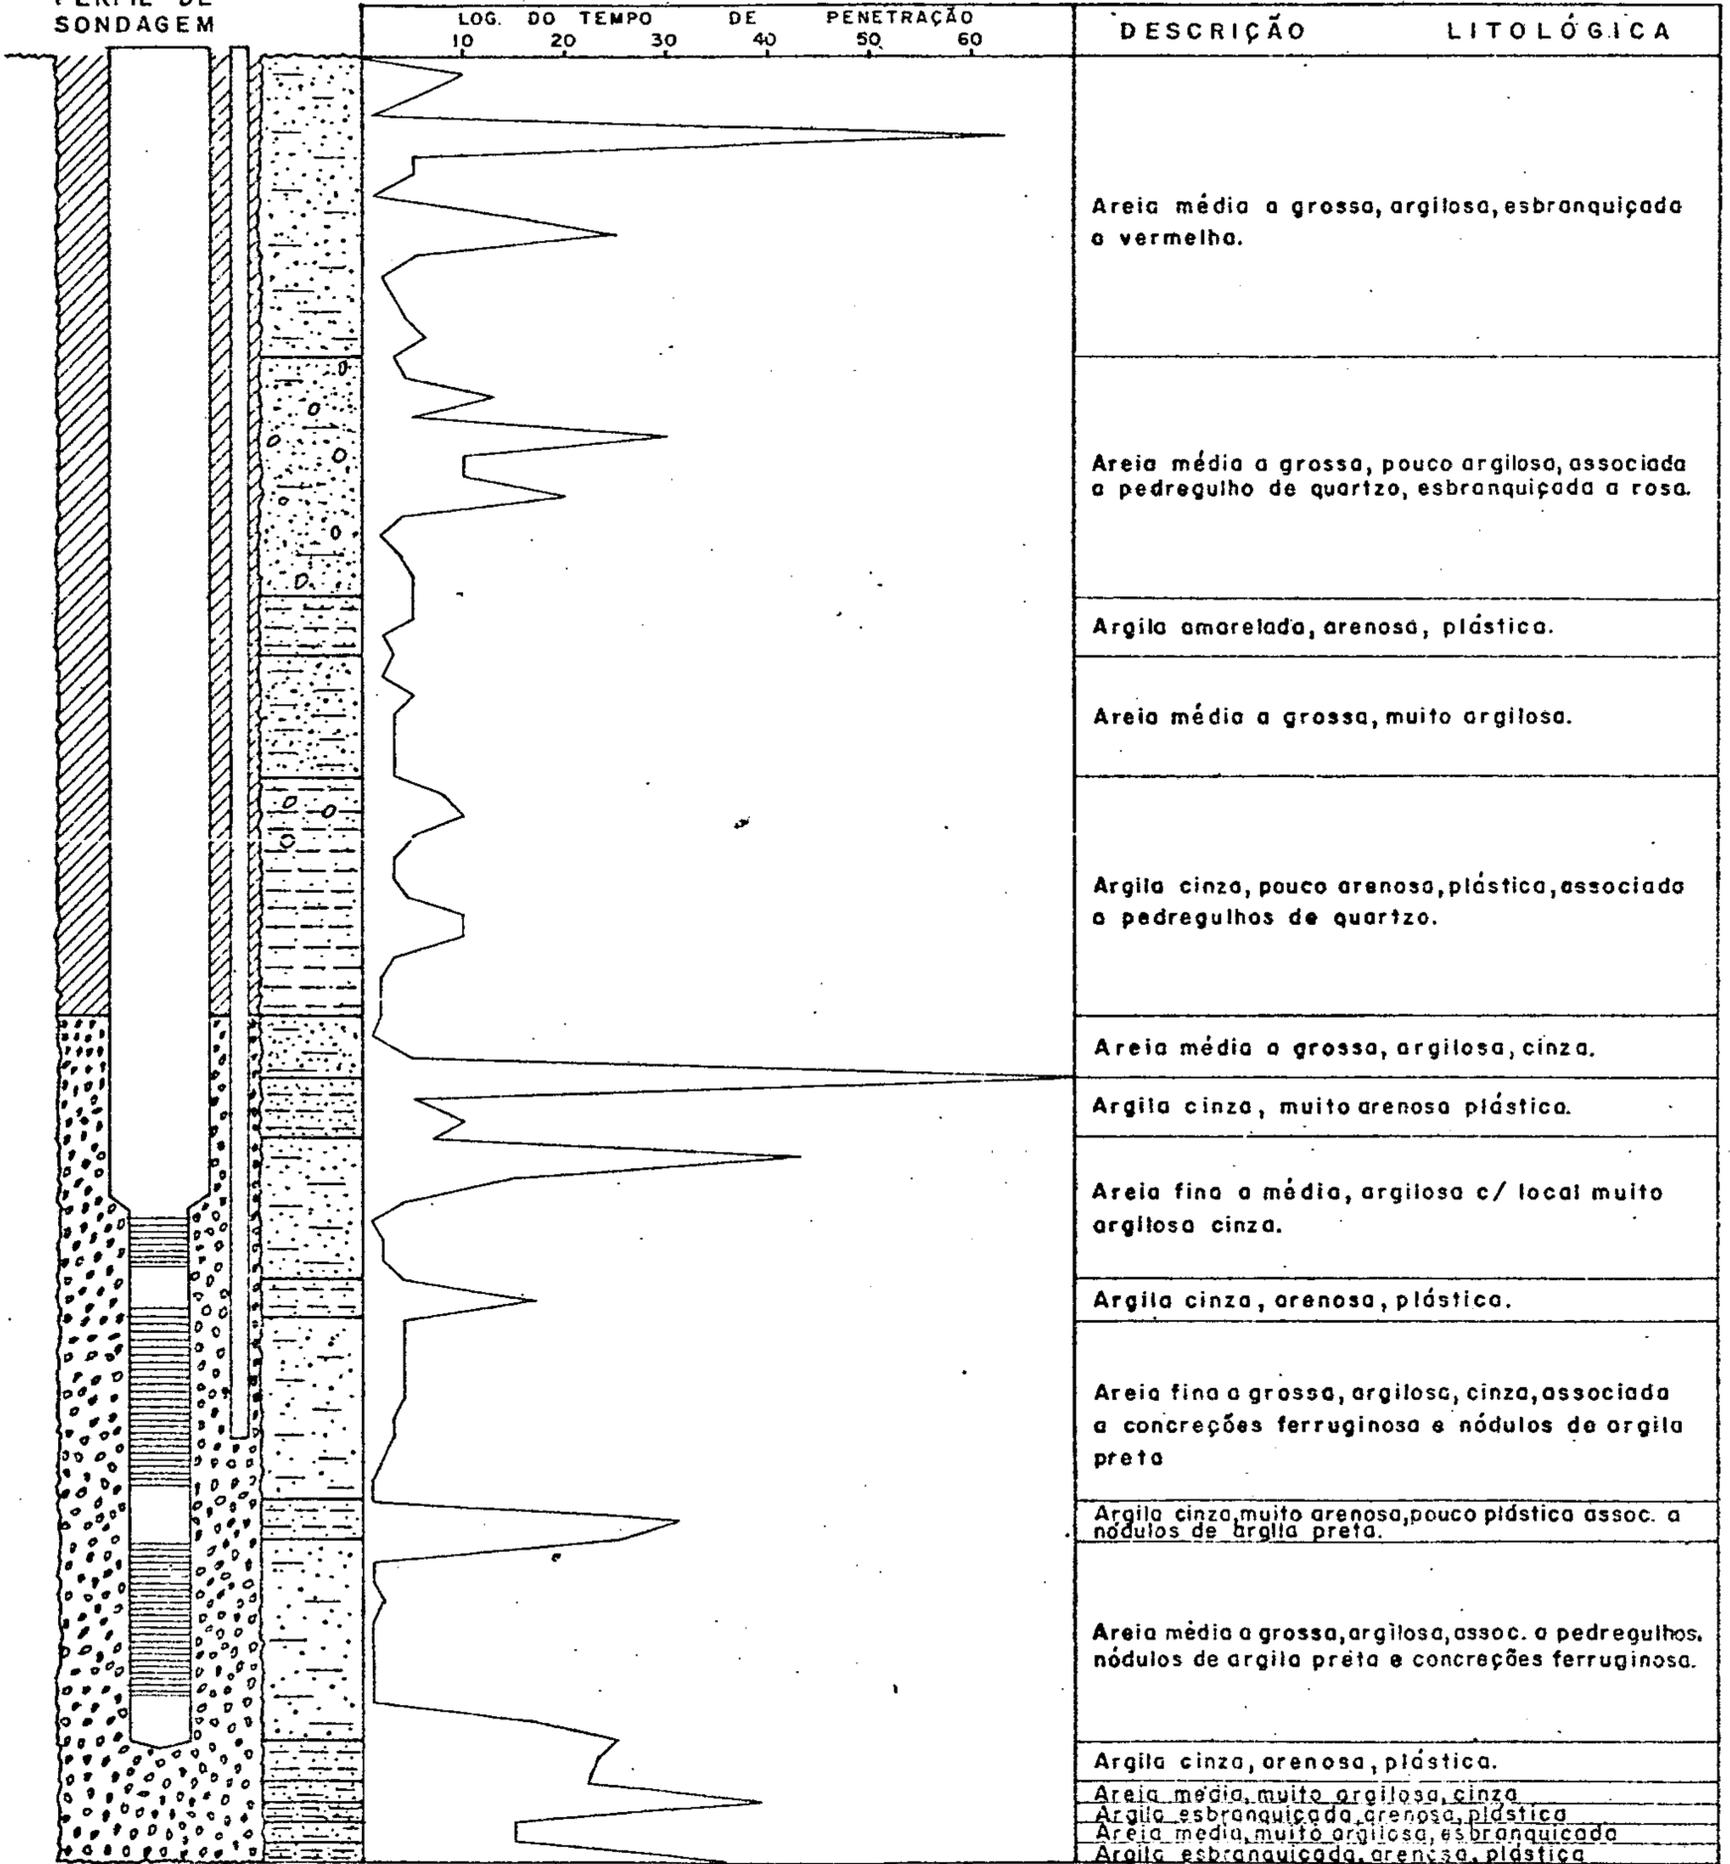
PERFIL DE
SONDAGEM

6.1 - Perfil de sondagem, log do tempo de penetração e descrição litológica.

Esc. Vertical 1:50

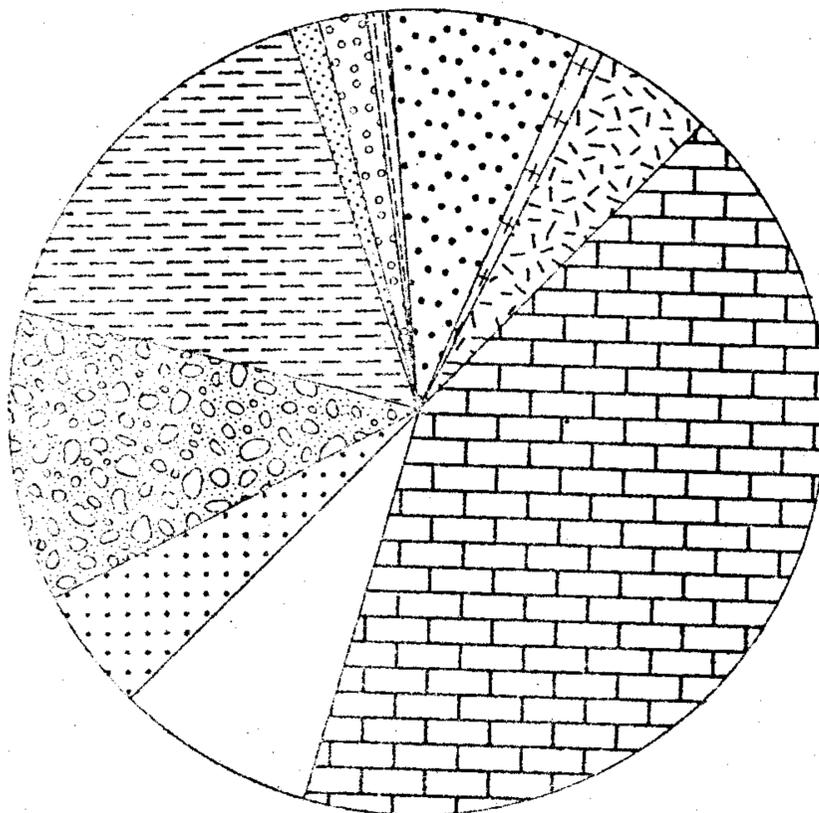
GRÁFICO PERCENTUAL DAS HORAS DE TRABALHO

DISTRIBUIÇÃO DAS HORAS DE TRABALHO

6.3 - Distribuição das Horas de Trabalho.
