RELATÓRIO FINAL DO POÇO

IFL-01-PI

MUNICÍPIO DE FLORIANO

RELATÓRIO DO POÇO 1FL-01-PI

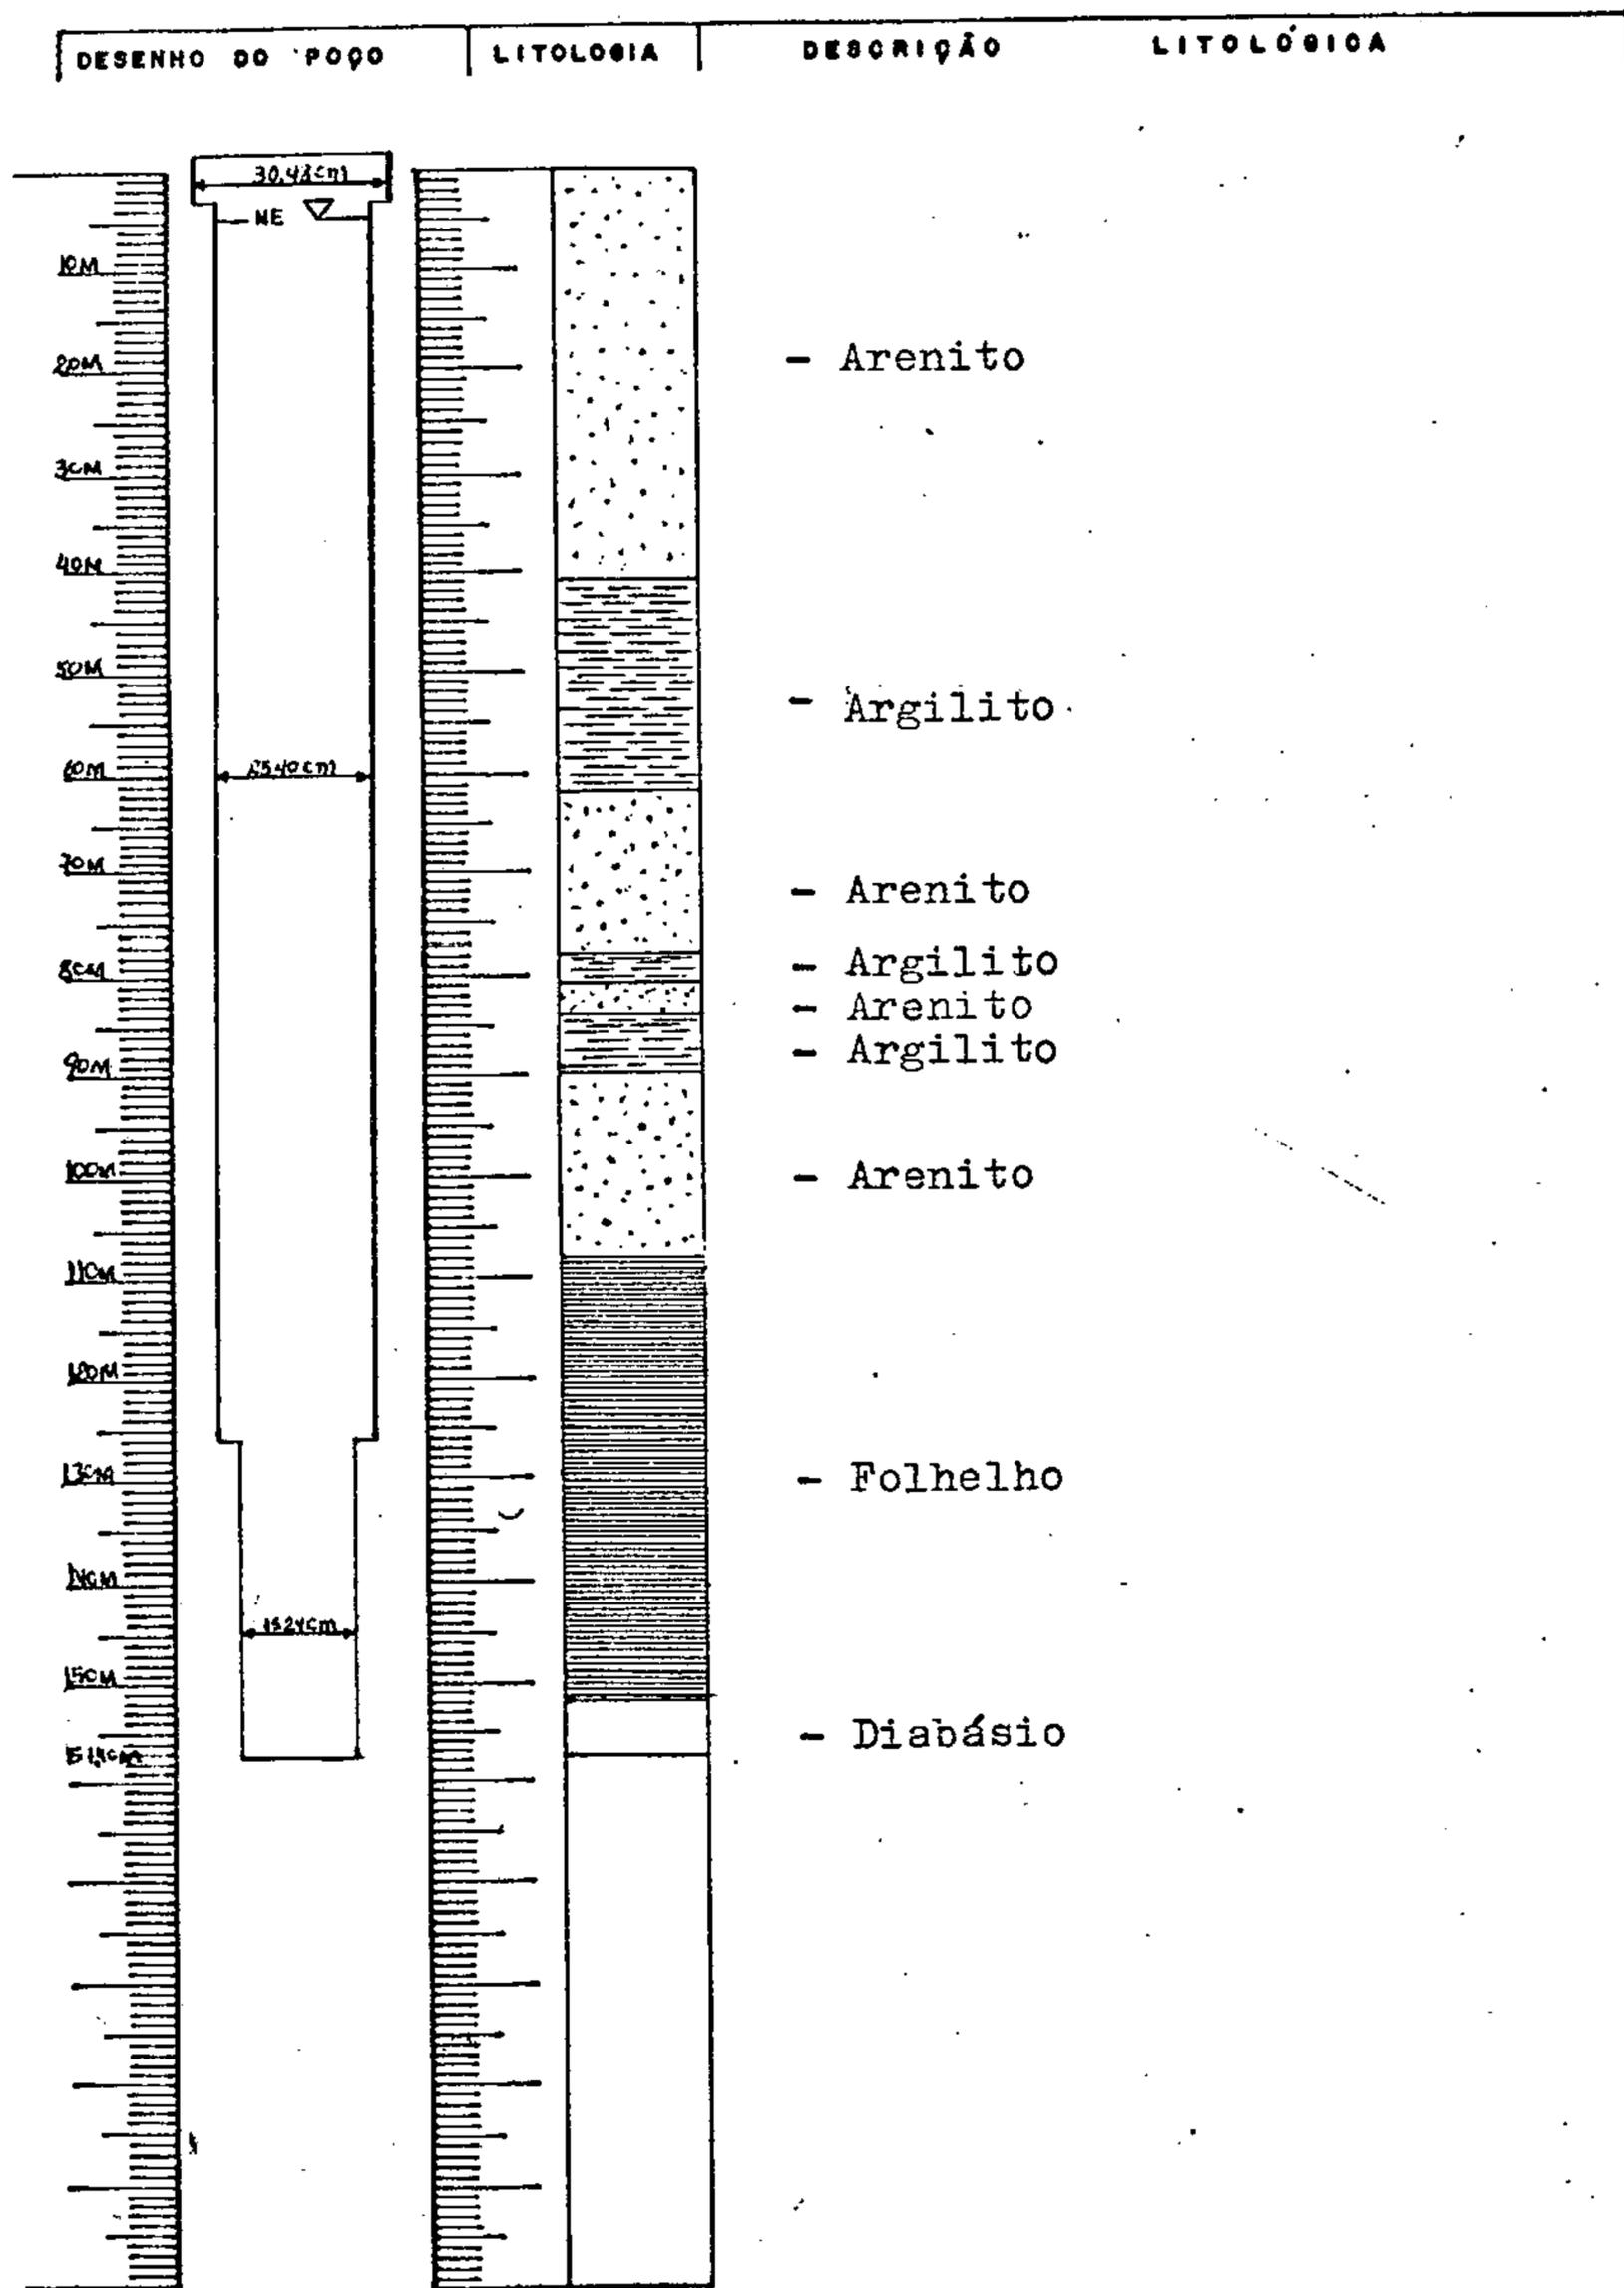
POÇO: 1FL-01-PI
LOCAL: FLORIANO
MUNICÍPIO: FLORIANO **ESTADO:** PIAUÍ
INTERESSADO: D.N.P.M.
NÍVEL ESTÁTICO: 4,20m **DINÂMICO:** 27,53m
VAZÃO: 14,4m³/h
RESPONSÁVEL TÉCNICO: HUMBERTO RABELO
