RELATÓRIO FINAL DOS POÇOS
4MA-12-PA, 4MA-13-PA, 4MA-14-PA,
4MA-15-PA e 4MA-16-PA
MARABÁ - PARÁ

COMPANHIA DE PESQUISA DE RECURSOS MINERAIS-CPRM
RESIDÊNCIA ESPECIAL DE TERESINA-RESTE

- 1985 -

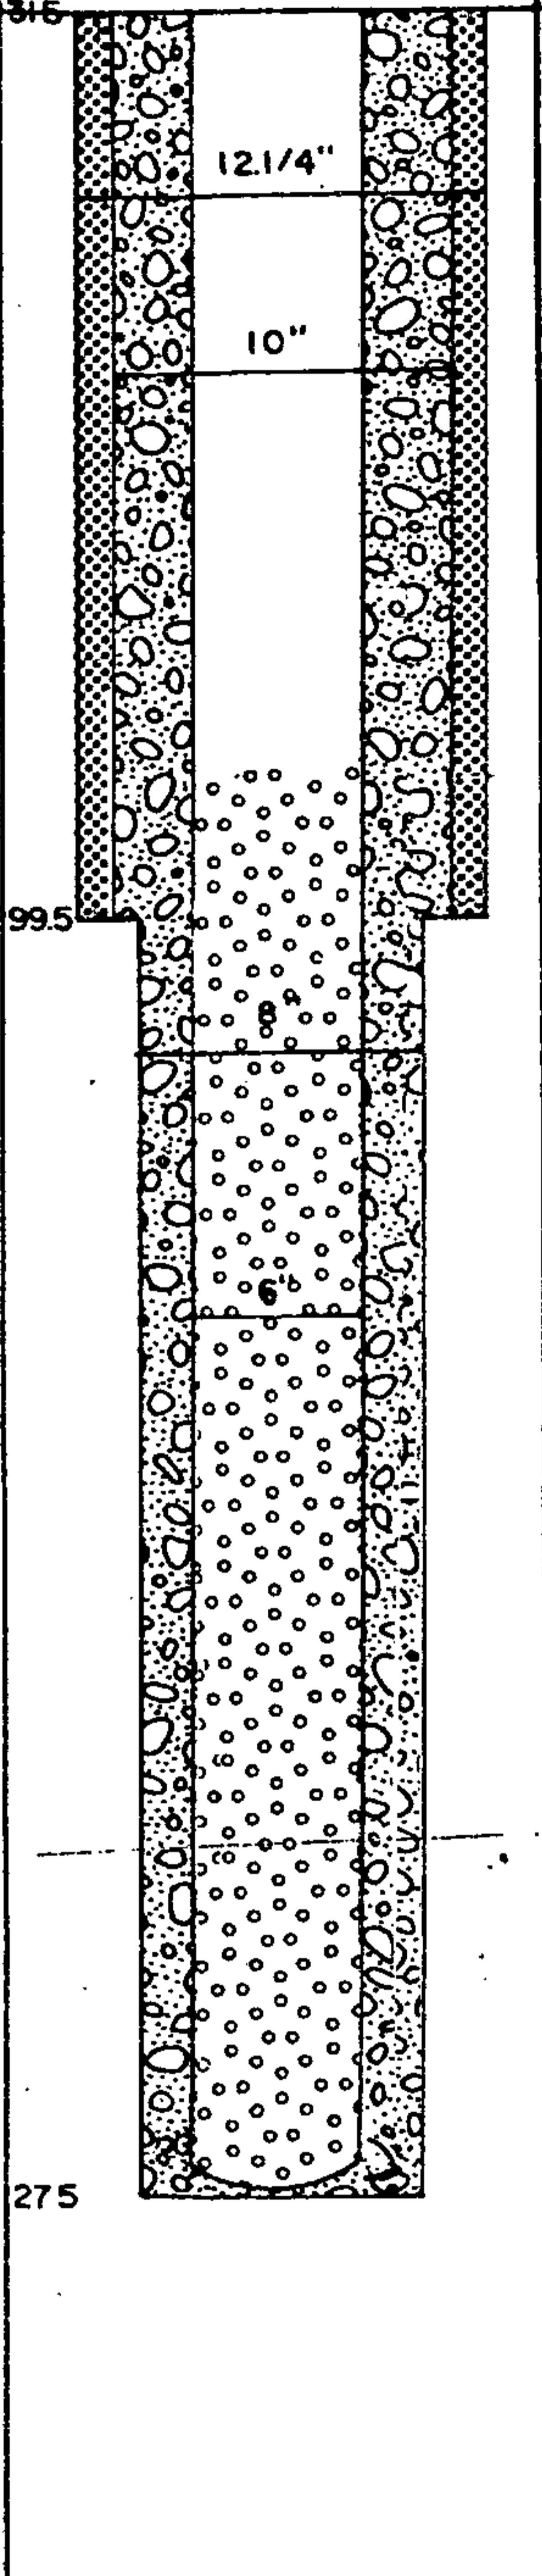
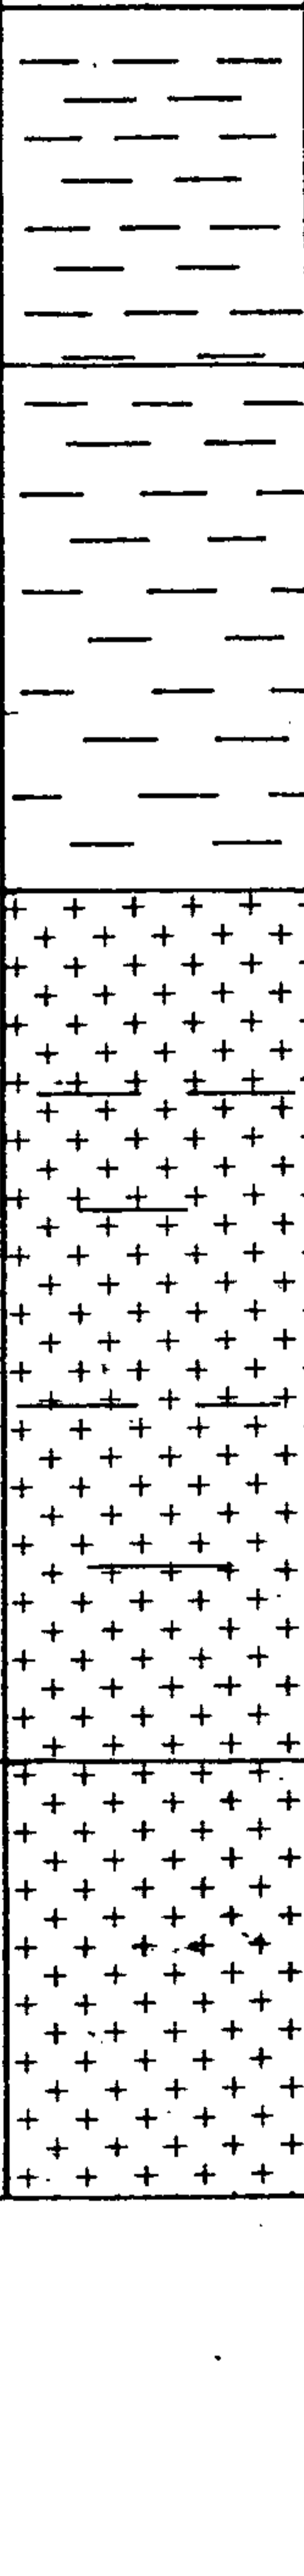
FORMAÇÃO	DESENHO DO POÇO	ESPESSURA (m)	LITOLOGIA	DESCRIÇÃO LITOLÓGICA

<p>Argilas avermelhadas.</p> <p>Argilas avermelhadas com intercolações de níveis lateríticos grãos ferruginosos.</p> <p>Metabasalto alterados, frações argilosas amareladas nos vizinhanças de fraturamentos, presença de fragmentos de minerais de ferro.</p> <p>Metabasaltos coloração cinza-esverdeada, escuro, minerais máficos, fragmentos rochosos muito fraturados.</p>

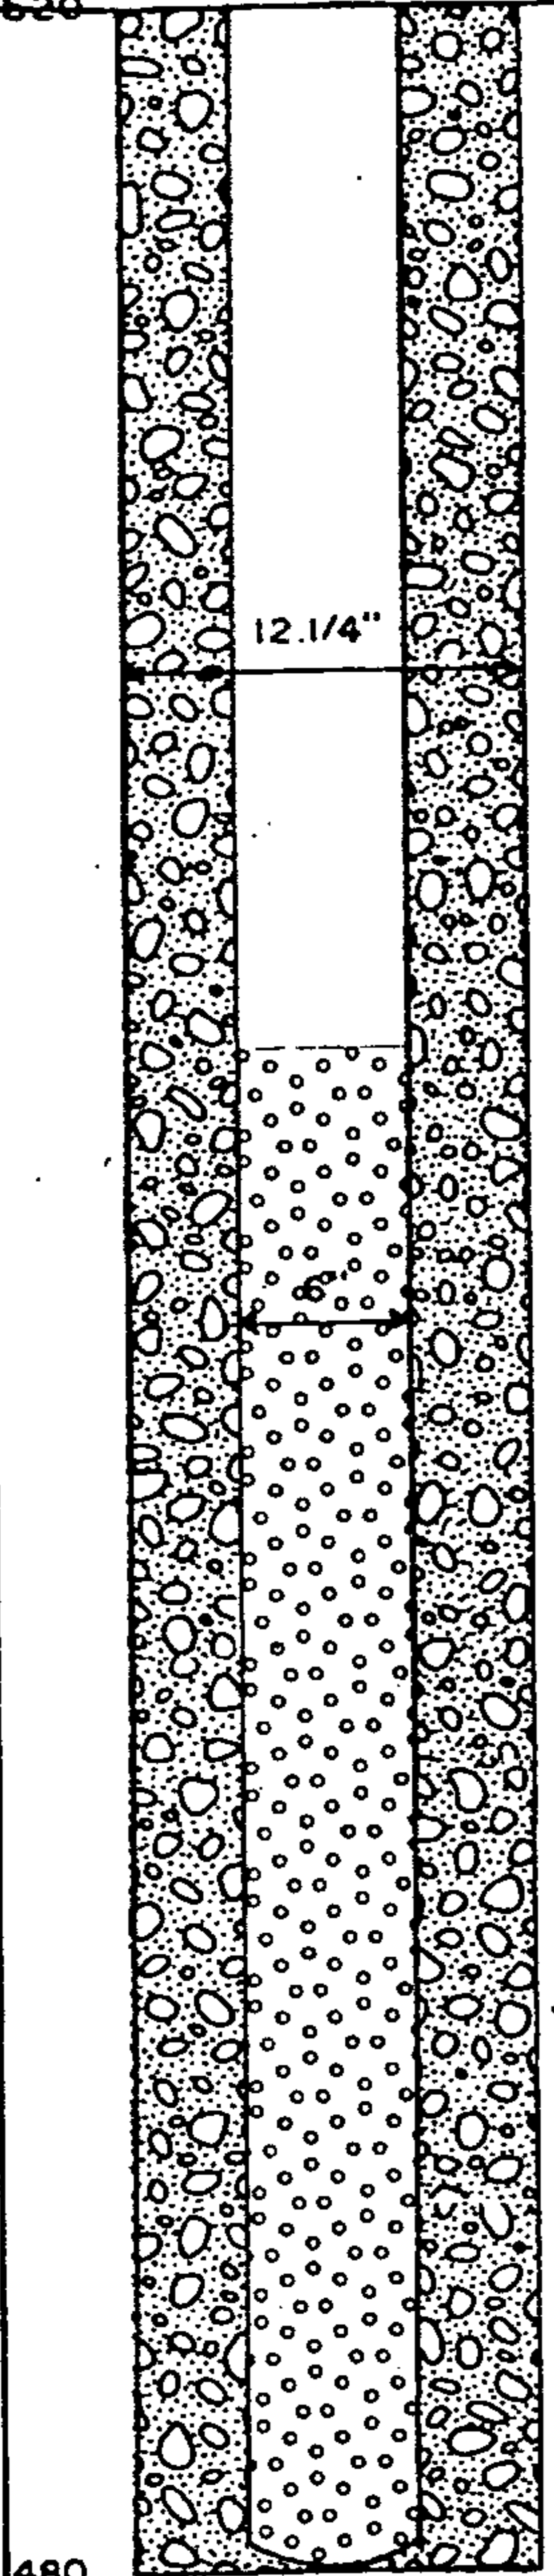
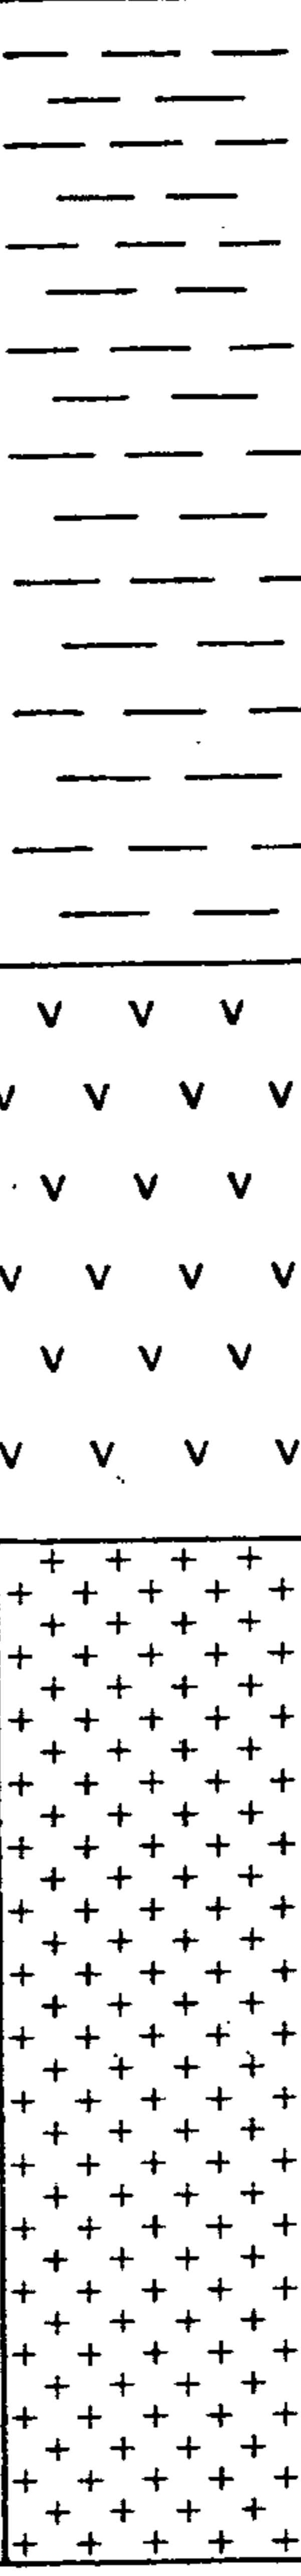
POÇO: 4MA-12-PA (P4)

FORMAÇÃO	DESENHO DO POÇO	ESPESSURA (m)	LITOLOGIA	DESCRIÇÃO LITOLÓGICA

<p>520</p> <p>12.1/4"</p> <p>480</p>	<p>530.00</p> <p>505.00</p> <p>496.00</p> <p>480.00</p>

<p>Argilas avermelhadas.</p> <p>Lateritos, níveis de argilas avermelhadas, presença de minério de ferro, argilas amareladas em zonas fraturadas.</p> <p>Metabasalto alterado, coloração cinza a esverdeada.</p>
