AVALIAÇÃO DA CONTAMINAÇÃO DAS ÁGUAS SUBTERRÂNEAS POR HIDROCARBONETOS PROVENIENTES DE POSTO DE ABASTECIMENTO DE COMBUSTÍVEL NA VILA TUPI, PORTO VELHO (RO)

RESUMO

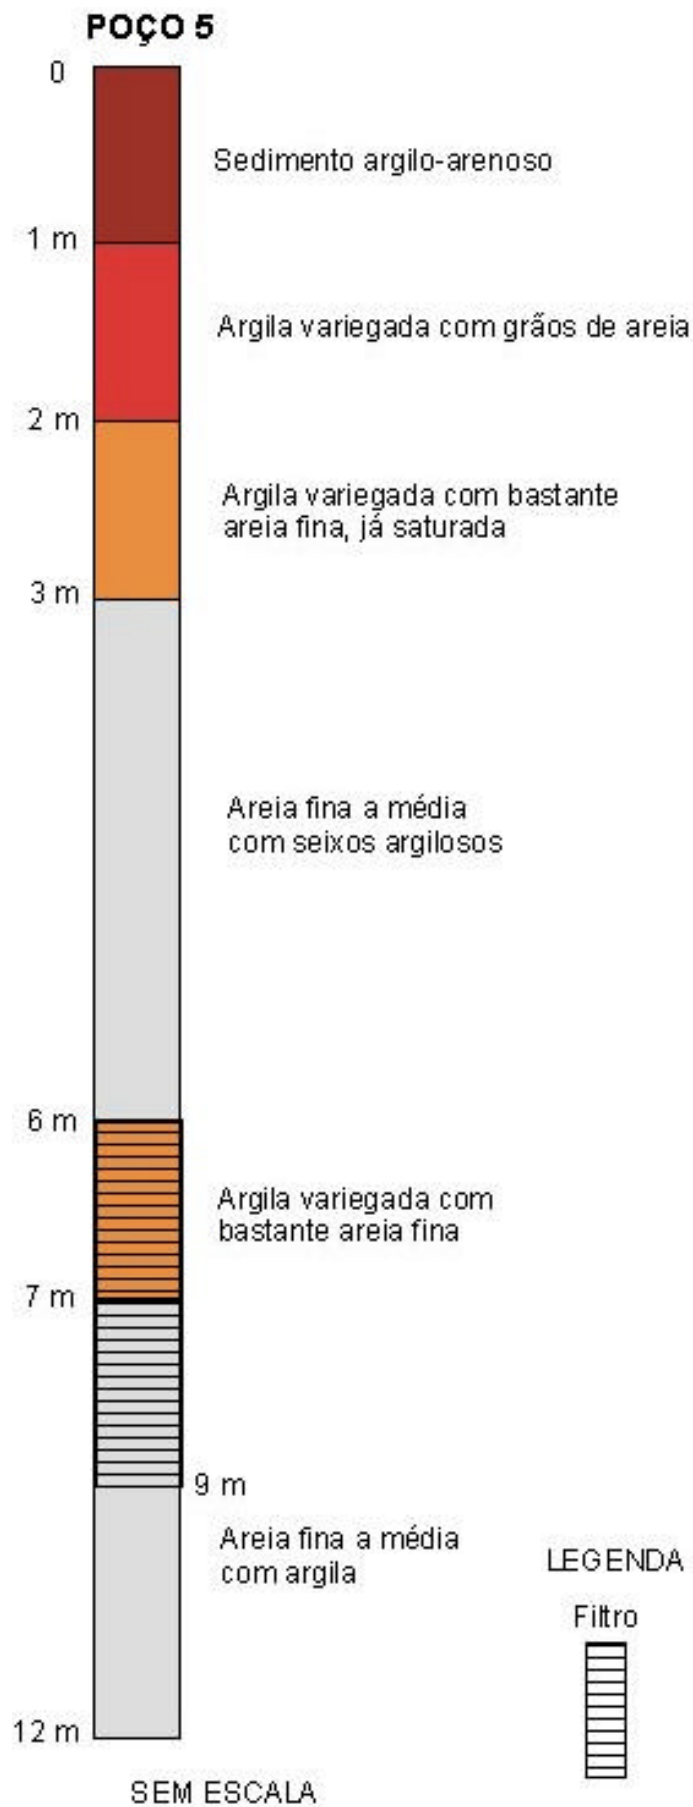
Figura 4 Perfil litológico dos sedimentos obtidos no poço de monitoramento 05 com a posição do filtro.

Os perfis litológicos dos furos encontram-se ilustrados nas figuras 2 a 4.

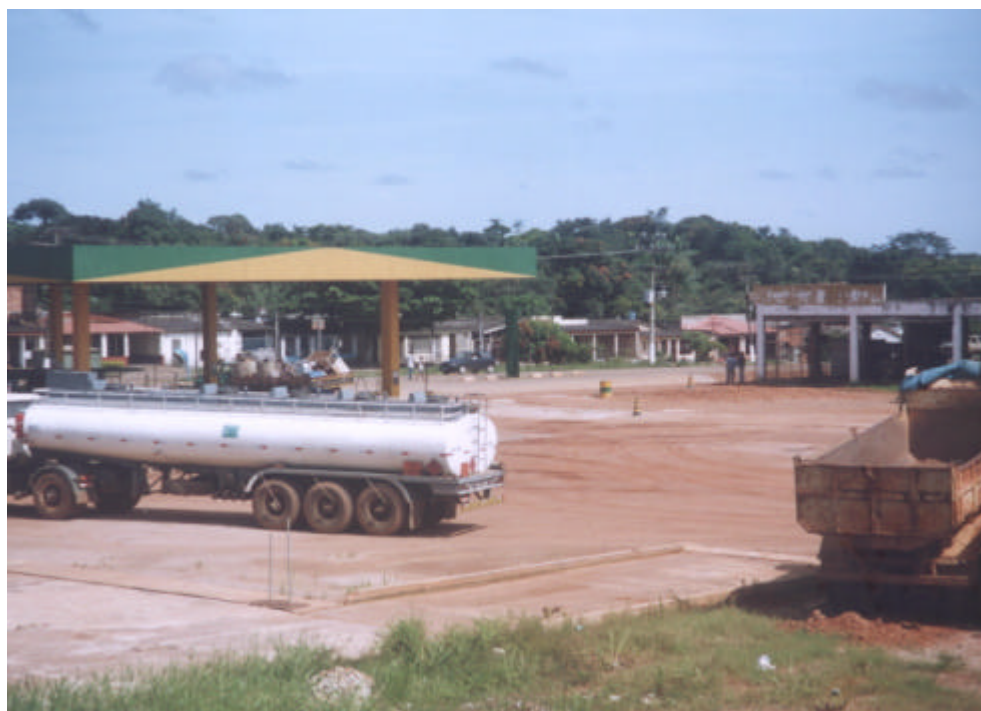
Essa metodologia foi utilizada para visualizar o sentido do fluxo, no entanto, é nítido que o posto de abastecimento localiza-se em uma porção intermediária topograficamente entre a BR-364 e a vila Tupi, como o sentido do fluxo se faz da BR-364 à vila Tupi, passando pelo posto (Foto 2). É óbvio que qualquer vazamento dos tanques subterrâneos levará a pluma de contaminação em direção às casas da vila Tupi, conforme corrobora o mapa da figura 10.

Foto 2- Visão da vila Tupi obtida da BR-364 com o posto de abastecimento localizado intermediariamente.

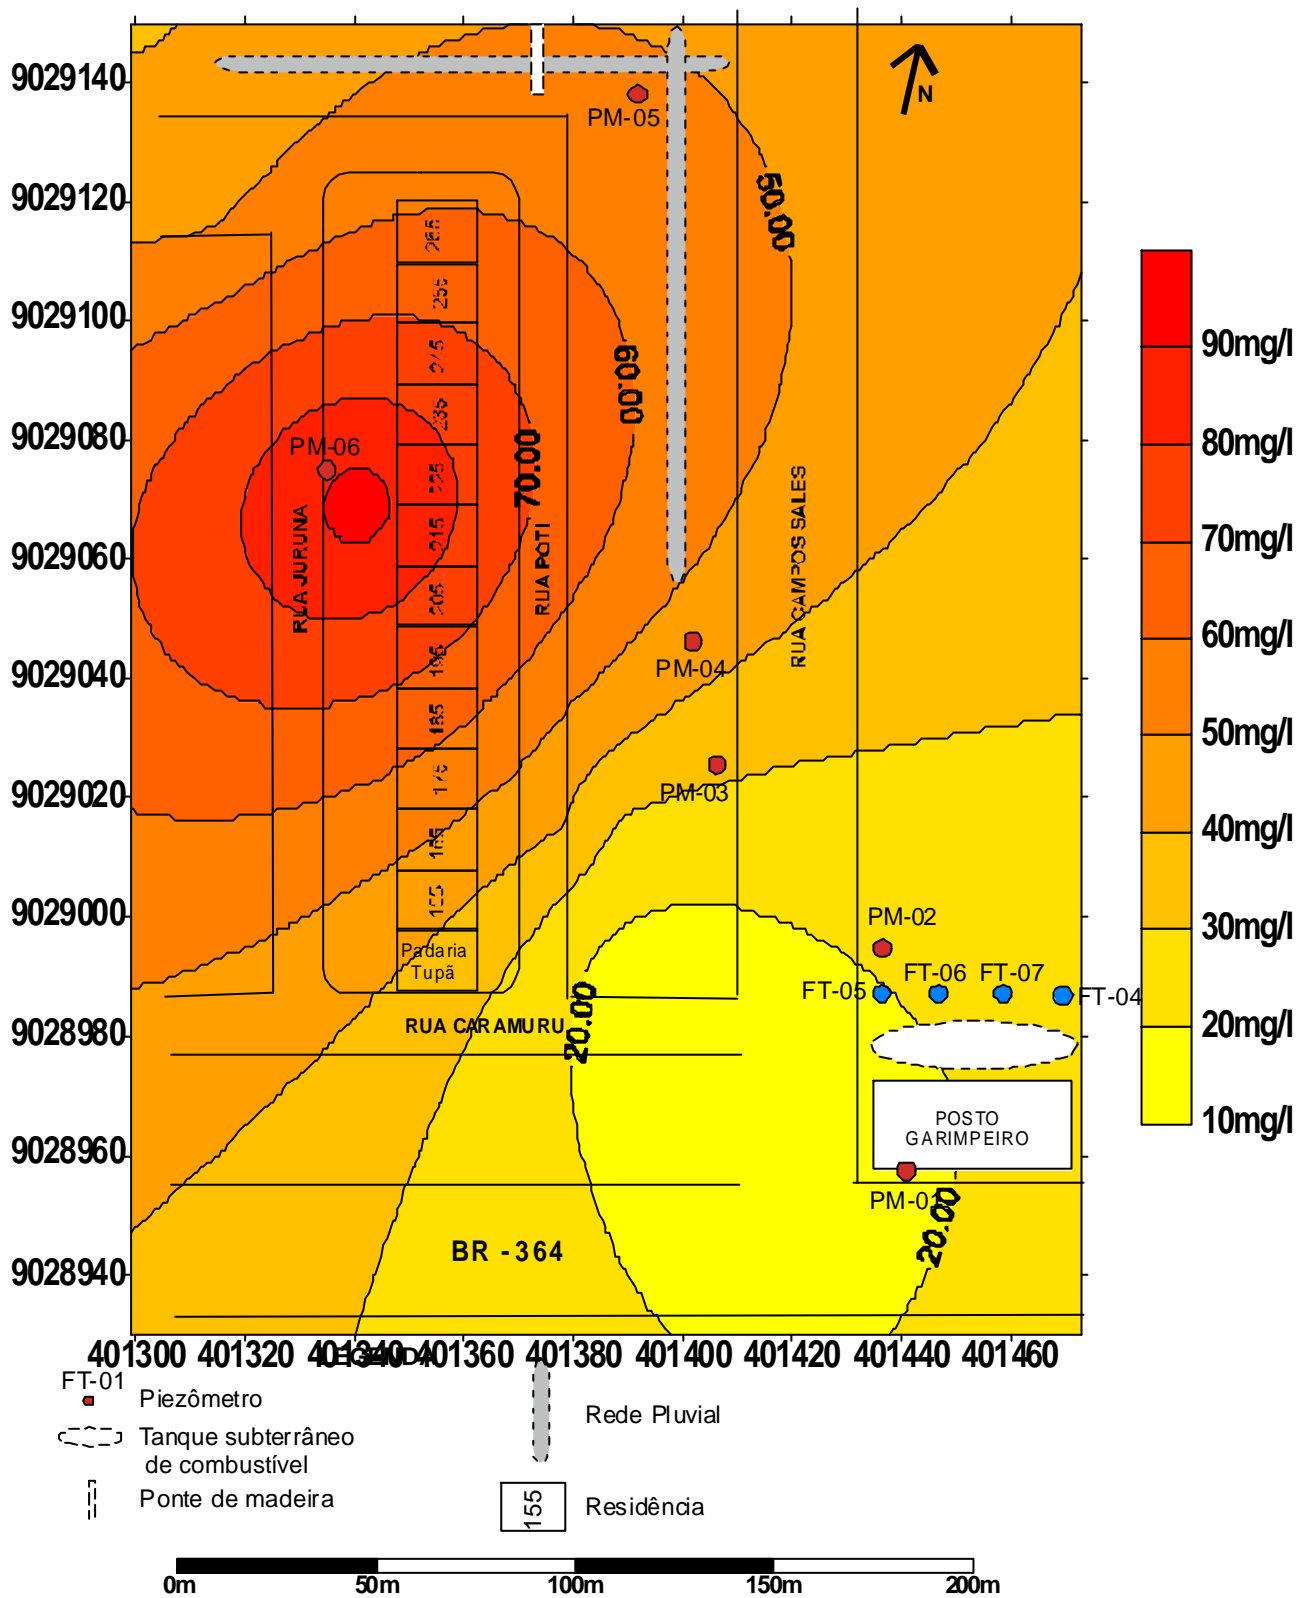
De acordo com as figuras 6 e 7, as concentrações de óleos e graxas localizam-se principalmente na área das residências da vila Tupi, onde os teores apresentam-se mais elevados.

Figura 6- Mapa de isoconcentrações de hidrocarbonetos na área investigada.

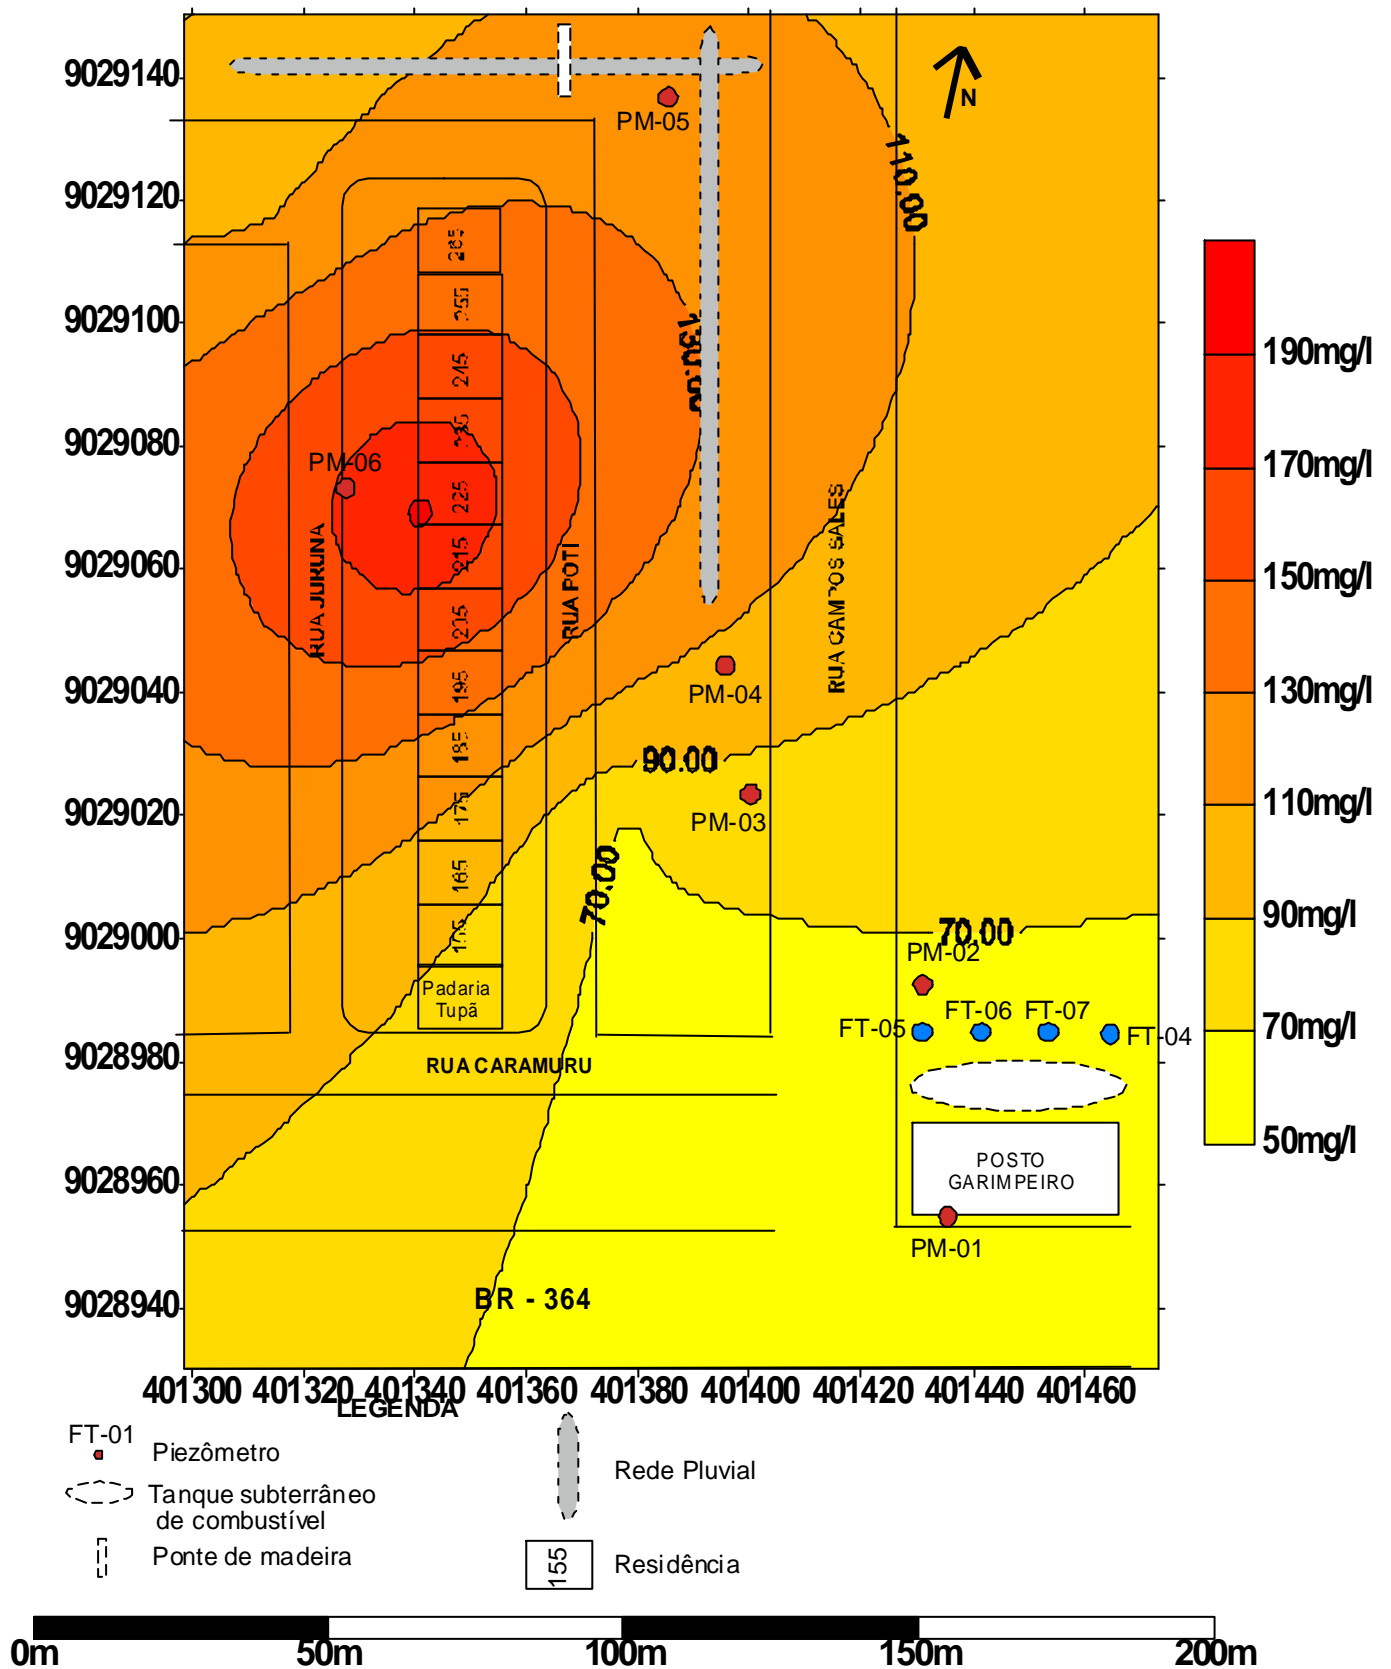
Figura 7- Mapa de isoconcentrações de óleos e graxas na área investigada.
