*DIAGNÓSTICO DO MUNICÍPIO DE
BOA VISTA DO TUPIM*

Outubro/2005

**PROJETO CADASTRO
DE FONTES DE
ABASTECIMENTO POR
ÁGUA SUBTERRÂNEA**

BAHIA

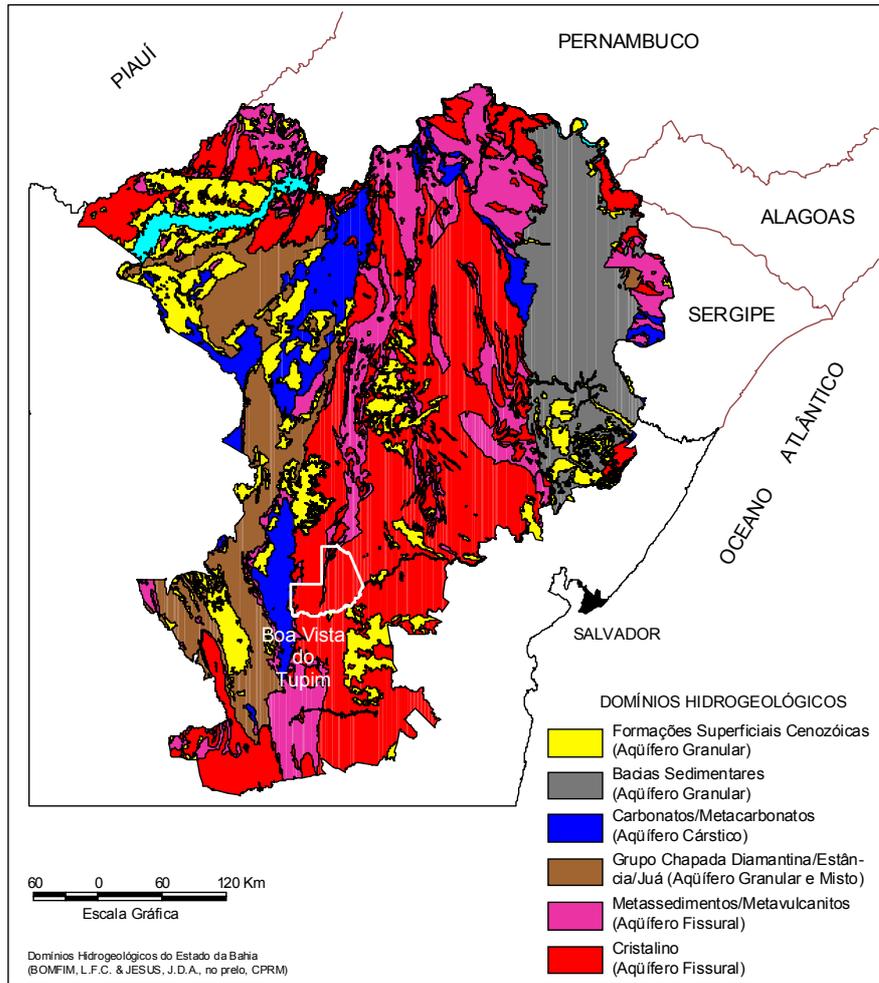
Figura 4 – Domínio hidrogeológico.

No Município de Boa Vista do Tupim, pode-se distinguir quatro domínios hidrogeológicos: *formações superficiais Cenozóicas*, *carbonatos/metacarbonatos*, *metassedimentos/metavulcanitos e cristalino* (Figuras 4 e 5), o primeiro ocupando aproximadamente 90/95 % do território municipal.

As *formações superficiais Cenozóicas*, são constituídas por pacotes de rochas sedimentares de naturezas diversas, que recobrem as rochas mais antigas. Em termos hidrogeológicos, tem um comportamento de “aquífero granular”, caracterizado por possuir uma porosidade primária, e nos terrenos arenosos uma elevada permeabilidade, o que lhe confere, no geral, excelentes condições de armazenamento e fornecimento d’água. Na área do município, este domínio ocupa reduzidos tratos dos terrenos ao longo do rio Paraguaçu, e está representado por depósitos relacionados temporalmente ao Terciário-Quaternário (coberturas detrítico-lateríticas). A depender da espessura e da razão areia/argila dessas unidades, podem ser produzidas vazões significativas nos poços tubulares perfurados, sendo contudo bastante comum, que os poços localizados neste domínio, captem água dos aquíferos subjacentes.

Os *carbonatos/metacarbonatos* constituem um sistema aquífero desenvolvido em terrenos com predominância de rochas calcárias, calcárias magnesianas e dolomíticas, que tem como característica principal, a constante presença de formas de dissolução cárstica (dissolução química de rochas calcárias), formando cavernas, sumidouros, dolinas e outras feições erosivas típicas desses tipos de rochas. Fraturas e outras superfícies de descontinuidade, alargadas por processos de dissolução pela água propiciam ao sistema porosidade e permeabilidade secundária, que permitem acumulação de água em volumes consideráveis. Infelizmente, essa condição de reservatório hídrico subterrâneo, não se dá de maneira homogênea ao longo de toda a área de ocorrência. Ao contrário, são feições localizadas, o que confere elevada heterogeneidade e anisotropia ao sistema aquífero. A água, no geral, é do tipo carbonatada, com dureza bastante elevada.

Os *metassedimentos/metavulcanitos e cristalino* têm comportamento de “aquífero fissural”. Como basicamente não existe uma porosidade primária nestes tipos de rochas, a ocorrência de água subterrânea é condicionada por uma porosidade secundária representada por fraturas e fendas, o que se traduz por reservatórios aleatórios, descontínuos e de pequena extensão. Dentro deste contexto, em geral, as vazões produzidas por poços são pequenas, e a água em função da falta de circulação, dos efeitos do clima semi-árido e do tipo de rocha, é na maior parte das vezes salinizada. Essas condições, definem um potencial hidrogeológico baixo para as rochas, sem, no entanto, diminuir sua importância como alternativa no abastecimento nos casos de pequenas comunidades, ou como reserva estratégica em períodos de prolongadas estiagens.

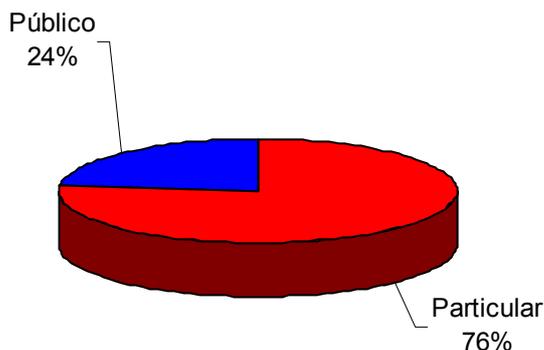
Figura 6 – Natureza da propriedade do terreno.

Com relação a propriedade do terreno onde estão localizados os poços cadastrados, pode-se ter: terrenos públicos, quando o terreno for de serventia pública e; particular, quando for de propriedade privada. Conforme ilustrado na figura 6, 42 poços encontram-se em terreno particular, 13 em terreno público e .

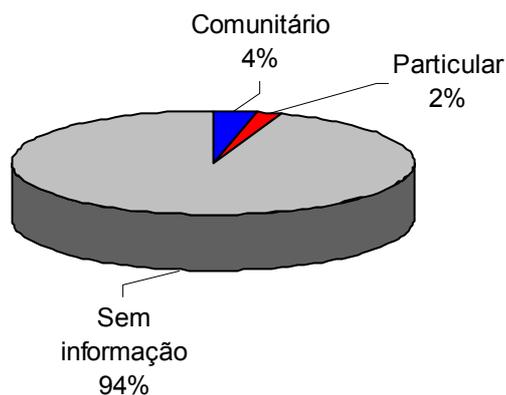
Figura 7 – Finalidade do abastecimento dos poços.

Quanto ao tipo de abastecimento a que se destina o uso da água, os poços cadastrados foram classificados em: comunitários, quando atendem a várias famílias e; particular, quando atendem apenas ao seu proprietário. A figura 7 mostra que 2 poços destinam-se atendimento comunitário, 1 poços destinam-se ao atendimento particular e 52 poços não tiveram a finalidade do abastecimento definida.

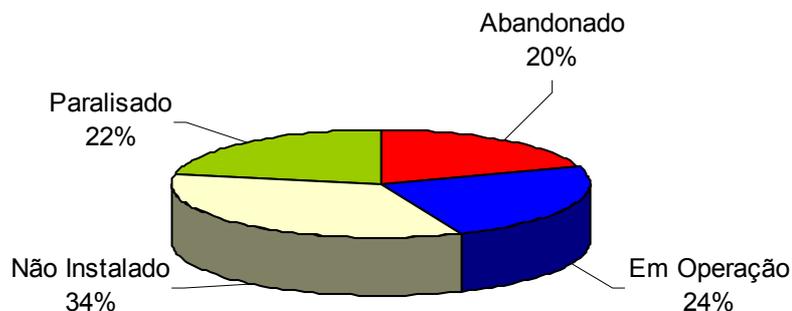
Figura 8 – Situação dos poços cadastrados em percentagem.

Quatro situações distintas foram identificadas na data da visita de campo: poços em operação, paralisados, não instalados e abandonados. Os poços em operação são aqueles que funcionavam normalmente. Os paralisados estavam sem funcionar temporariamente devido a problemas relacionados à manutenção ou quebra de equipamentos. Os não instalados representam aqueles poços que foram perfurados, tiveram um resultado positivo, mas não foram ainda equipados com sistemas de bombeamento e distribuição. E por fim, os abandonados, que incluem poços secos e poços obstruídos, representam os poços que não apresentam possibilidade de produção.

A situação dessas obras, levando-se em conta seu caráter público ou particular, é apresentada em números absolutos no quadro 1 e em termos percentuais na figura 8.

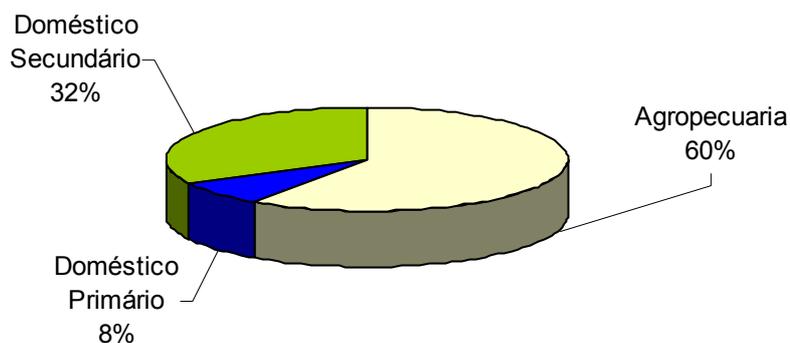
Figura 9 – Uso da água.

Em relação ao uso da água, 8% dos poços cadastrados são destinados ao uso doméstico primário (água de consumo humano para beber); 32% são utilizados para uso doméstico primário e secundário (água de consumo humano para beber e uso geral); e em 59% para dessedentação animal, conforme mostra a figura 9. É importante ressaltar que todos os poços, anteriormente citados, podem apresentar outras finalidades de uso.

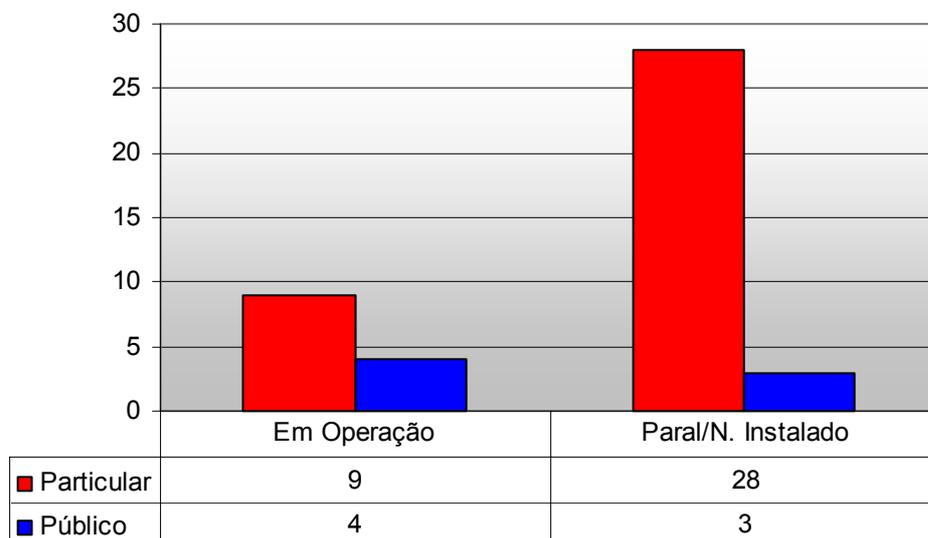
Figura 10 – Relação entre poços em uso e desativados.

A figura 10 mostra a relação entre os poços tubulares em operação e os desativados (paralisados e não instalados). Dos 31 poços desativados, 3 são públicos e 28 são particulares, podendo todos vir a operar, somando suas descargas aos 13 poços em operação.

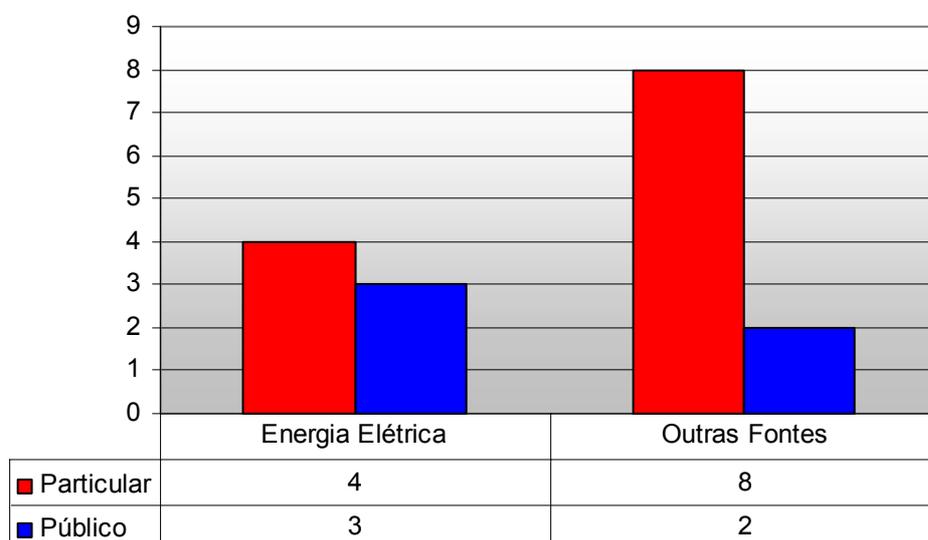
Figura 11 – Tipo de energia utilizada no bombeamento d'água.

Com relação à fonte de energia utilizada nos sistemas de bombeamento dos poços, a figura 11 mostra que 7 poços utilizam energia elétrica, sendo 4 particulares e 3 públicos, enquanto que 10 poços, sendo 8 particulares e 2 públicos, utilizam outras formas de energia.

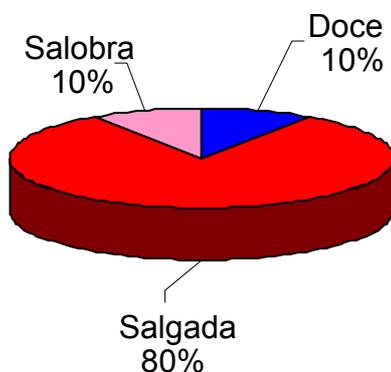
Figura 12 – Qualidade das águas subterrâneas do município.

Com relação a qualidade das águas dos pontos cadastrados, foram realizadas *in loco* medidas de condutividade elétrica, que é a capacidade de uma substância conduzir a corrente elétrica estando diretamente ligada com o teor de sais dissolvidos sob a forma de íons.

Na maioria das águas subterrâneas naturais, a condutividade elétrica multiplicada por um fator, que varia entre 0,55 a 0,75, gera uma boa estimativa dos sólidos totais dissolvidos (STD) na água. Para as águas subterrâneas analisadas, a condutividade elétrica multiplicada pelo fator 0,65 fornece o teor de sólidos dissolvidos.

Conforme a Portaria nº 1.469/FUNASA, que estabelece os padrões de potabilidade da água para consumo humano, o valor máximo permitido para os sólidos totais dissolvidos (STD) é de 1.000 mg/L. Teores elevados deste parâmetro indicam que a água tem sabor desagradável, podendo causar problemas digestivos, principalmente nas crianças, e danificar as redes de distribuição.

Para efeito de classificação das águas dos pontos cadastrados no município, foram considerados os seguintes intervalos de STD:

0 a 500 mg/L	água doce
501 a 1.500 mg/L	água salobra
> 1.500 mg/L	água salgada

Foram coletadas e analisadas amostras de água de 32 poços tubulares. Os resultados das análises mostraram valores oscilando de 91,00 e 11.037,00 mg/L., com valor médio de 3.880,95 mg/L. Observando o quadro 2 e a figura 12, que ilustra a classificação das águas subterrâneas no município, verifica-se a predominância de água salgada em 84% dos poços cadastrados.
