*PROJETO CADASTRO
DE FONTES DE
ABASTECIMENTO POR
ÁGUA SUBTERRÂNEA*

RIO GRANDE DO NORTE

*DIAGNÓSTICO DO MUNICÍPIO
DE IPUEIRA*

Setembro/2005

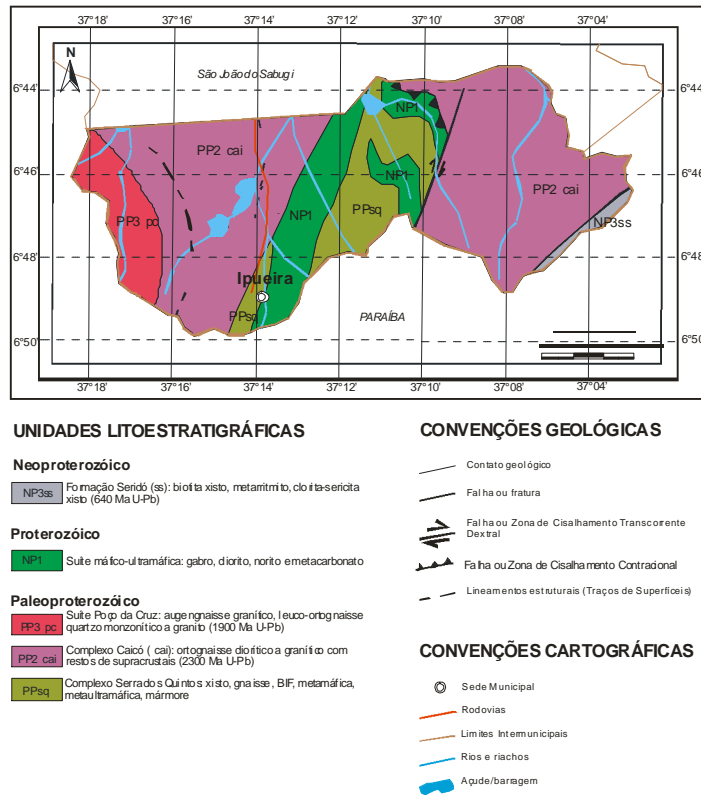
Figura 3 - Mapa Geológico

O município de **Ipueira** encontra-se inserido, geologicamente, na Província Borborema, sendo constituído pelos litotipos dos complexos Serra dos Quintos (PPsq) e Caicó (PPca) e das Suítes Poço da Cruz (PP3pc), Calcicalina de Médio e Alto potássio Itaporanga (NP3v2cm) e Suíte Máfica-Ultramáfica (NP1i) e Formação Seridó (NP3s/ss), como podem ser observados na figura 3.

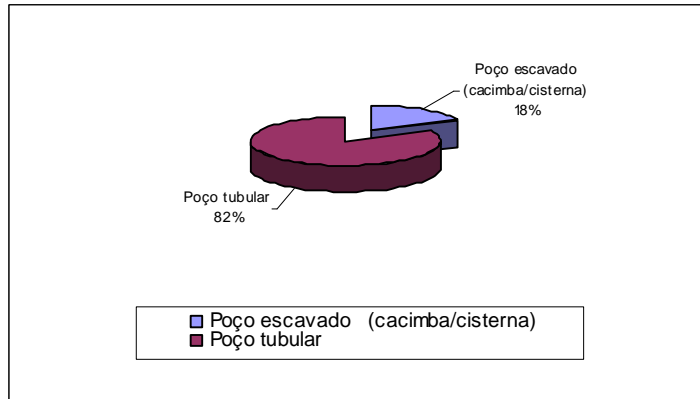
Fig.6.1 –Tipos de pontos d'água cadastrados no município

O levantamento realizado no município registrou a existência de 50 pontos d'água, sendo 09 poços escavados e 41 poços tubulares, conforme mostra a fig.6.1.

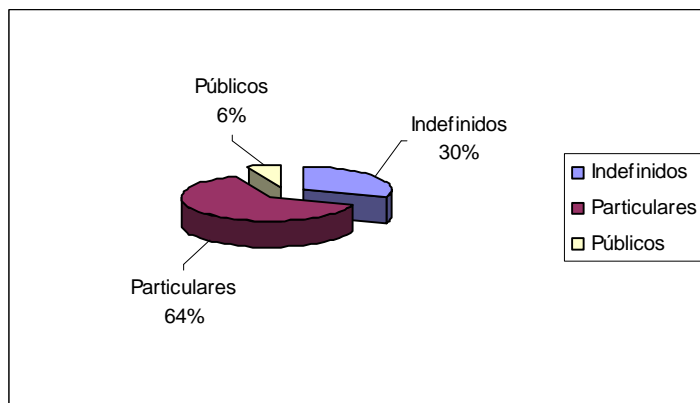
Fig.6.2 –Natureza da propriedade dos terrenos onde existem poços tubulares.

Com relação à propriedade dos terrenos onde estão localizados os pontos d'água cadastrados, podemos ter: terrenos públicos, quando os terrenos forem de serventia pública e; particulares, quando forem de uso privado. Conforme ilustrado na fig.6.2, existem 03 pontos d'água em terrenos públicos, 32 em terrenos particulares e, em 15 pontos, a propriedade não foi definida.

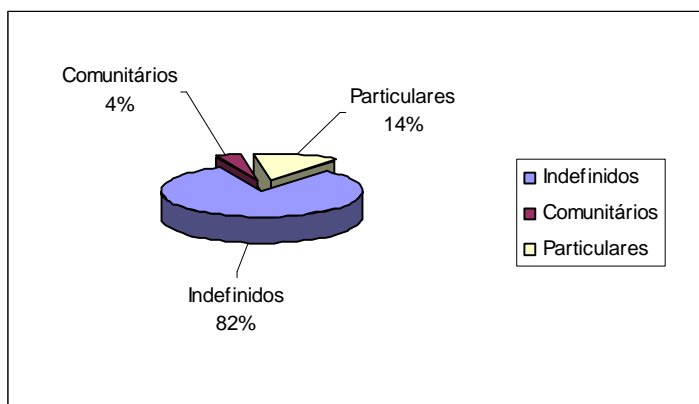
Fig.6.3 –Finalidade do abastecimento dos poços.

Quanto ao tipo de abastecimento a que se destina o uso da água, os pontos cadastrados foram classificados em: *comunitários*, quando atendem a várias famílias e; *particulares*, quando atendem apenas ao seu proprietário. A fig.6.3 mostra que 02 pontos d'água destinam-se ao atendimento comunitário, 07 ao atendimento particular e, em 41 pontos, a finalidade do abastecimento não foi definida.

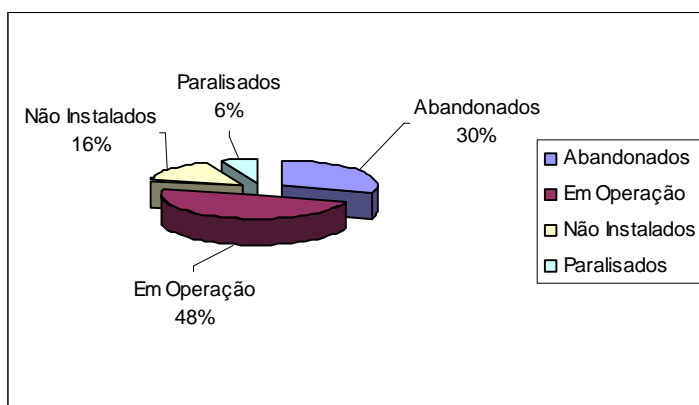
Fig.6.4 –Situação dos poços cadastrados

A situação dessas obras, levando-se em conta seu caráter público ou particular, é apresentada em números absolutos no quadro 6.1 e em termos percentuais na fig.6.4.

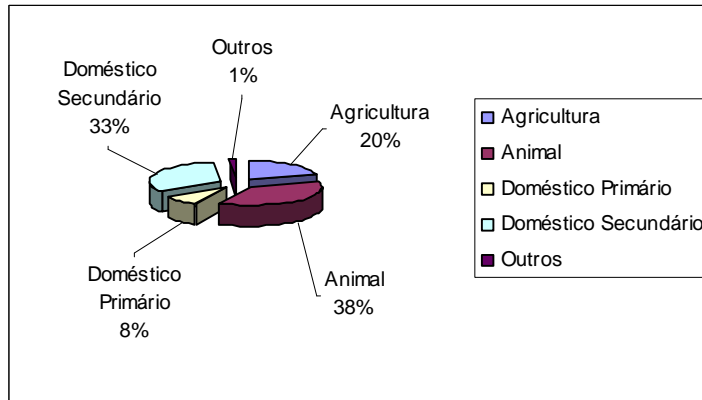
Fig.6.5 –Uso da água

Em relação ao uso da água, 08% dos pontos cadastrados são destinados ao uso doméstico primário (água de consumo humano para beber), 33% são utilizados para o consumo doméstico secundário (água de consumo humano para uso geral), 20% para a agricultura, 38% para dessedentação animal e 1% para outros usos, conforme mostra a fig.6.5.

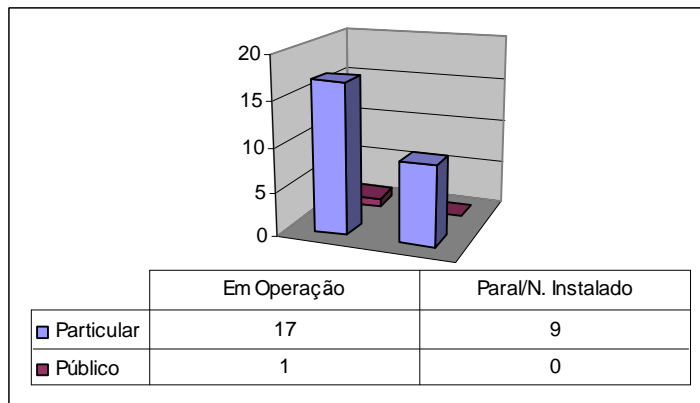
Fig.6.6 –Relação entre poços em uso e desativados

A fig.6.6 mostra a relação entre os poços tubulares atualmente em operação e os poços inativos (paralisados e não instalados) que são passíveis de entrar em funcionamento. Verificou-se a existência de 09 poços particulares não instalados ou paralisados e, portanto, passíveis de entrar em funcionamento, podendo vir a somar suas descargas àquelas dos 18 poços que estão em operação.

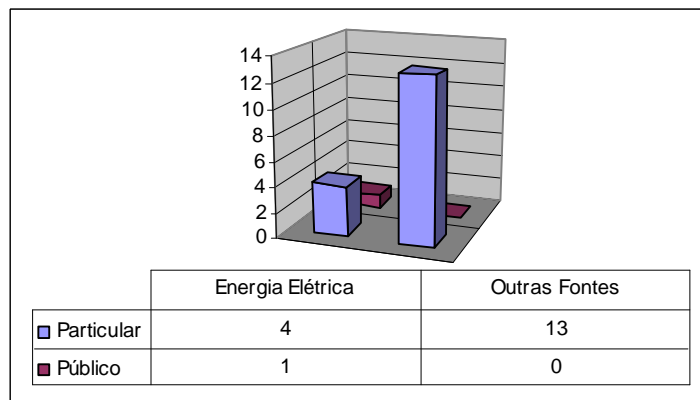
Fig. 6.7 –Tipo de energia utilizada no bombeamento d' água

Com relação à fonte de energia utilizada nos sistemas de bombeamento dos poços, a fig.6.7 mostra que 05 poços utilizam energia elétrica, sendo 04 particulares e 01 público, enquanto 13 poços, utilizam outras fontes de energia, sendo todos particulares.

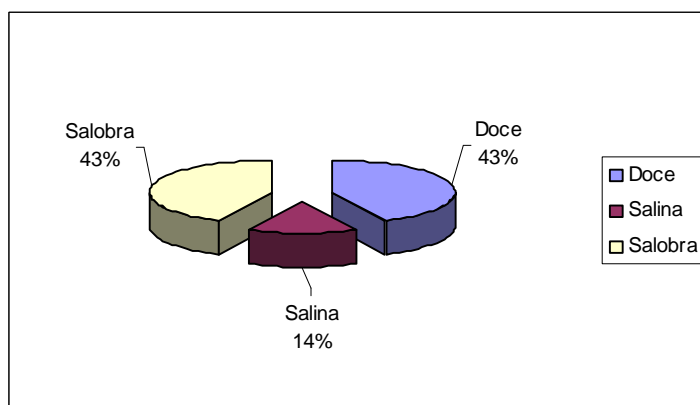
Fig.6 8 – Qualidade das águas subterrâneas do município.

Foram coletadas e analisadas amostras de 28 pontos d'água. Os resultados das análises mostraram valores oscilando de 131,95 e 2073,50 mg/ℓ, com valor médio de 742,80 mg/ℓ. Observando o quadro 6.2 e a fig.6.8, que ilustra a classificação das águas subterrâneas no município, verifica-se a predominância de águas salobras e salinas, com 57,10% dos poços amostrados.

- Foram feitos testes de condutividade em 28 amostras d'água (56,00% dos poços cadastrados), das quais, 16 apresentaram águas salobras ou salgadas (57,10%), evidenciando a necessidade de uma intervenção do poder público, principalmente no que concerne aos poços comunitários, visando a instalação de dessalinizadores, para melhoria da qualidade da água oferecida à população e redução dos riscos à saúde existentes.
