*PROJETO CADASTRO
DE FONTES DE
ABASTECIMENTO POR
ÁGUA SUBTERRÂNEA*

RIO GRANDE DO NORTE

*DIAGNÓSTICO DO MUNICÍPIO
DE SERRINHA*

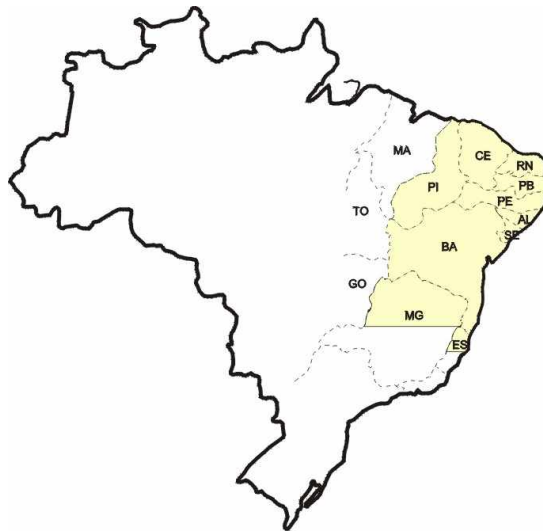
Figura 1 – Área de abrangência do Projeto

A área de abrangência do projeto de cadastramento (figura 1) estende-se pelos estados do Piauí, Ceará, Rio Grande do Norte, Paraíba, Pernambuco, Alagoas, Sergipe, Bahia, Minas Gerais e Espírito Santo.

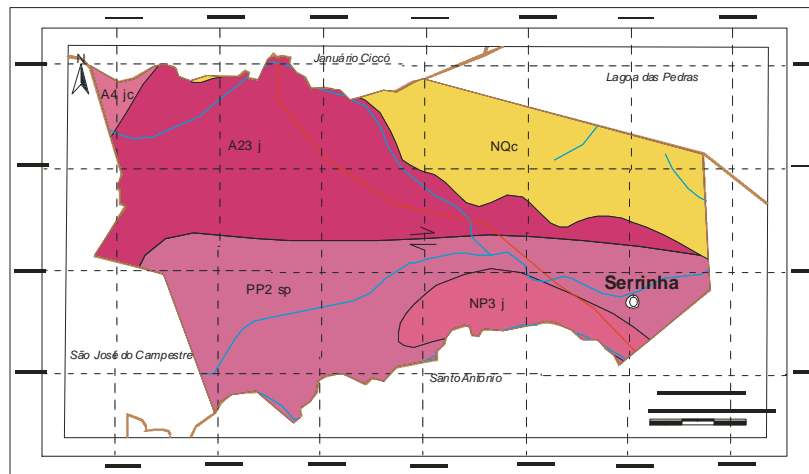
Figura 3 - Mapa Geológico

O Município de **Serrinha**, geologicamente inserido na Província Borborema, está constituído por litótipos dos complexos Presidente Juscelino e Serrinha-Pedro Velho, por granitídeos diversos indiscriminados(NP3γ1) e por depósitos colúvio-eluviais, como mostra a Figura 3.

O Complexo Presidente Juscelino(A23γ1) engloba ortognaisses TTG, metaluminosos e peraluminosos migmatizados e migmatitos bandados.

O Complexo Serrinha-Pedro Velho(PP2γsp) engloba ortognaisses tonalíticos-trondhjemiticos, migmatitos e granitos migmatizados.

Os depósitos colúvio-eluviais(NQc), são predominantemente constituídos por sedimentos arenosos a areno-argilosos, por vezes conglomeráticos.

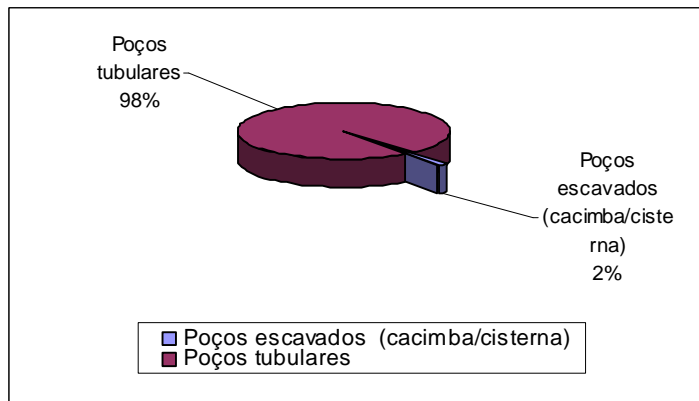
Fig.6.1 –Tipos de pontos d'água cadastrados no município

O levantamento realizado no município registrou a existência de 66 pontos d'água, sendo 01 poço escavado e 65 poços tubulares, conforme mostra a fig.6.1.

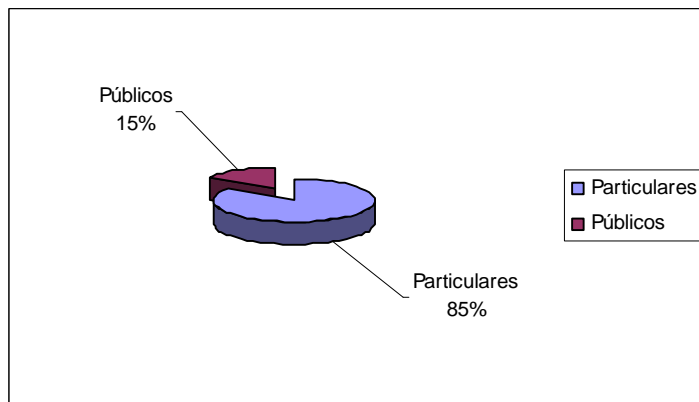
Fig.6.2 –Natureza da propriedade dos terrenos onde existem poços tubulares.

Com relação à propriedade dos terrenos onde estão localizados os pontos d'água cadastrados, podemos ter: terrenos públicos, quando os terrenos forem de serventia pública e, particulares, quando forem de uso privado. Conforme ilustrado na fig.6.2, existem 10 pontos d'água em terrenos públicos e 56 em terrenos particulares.

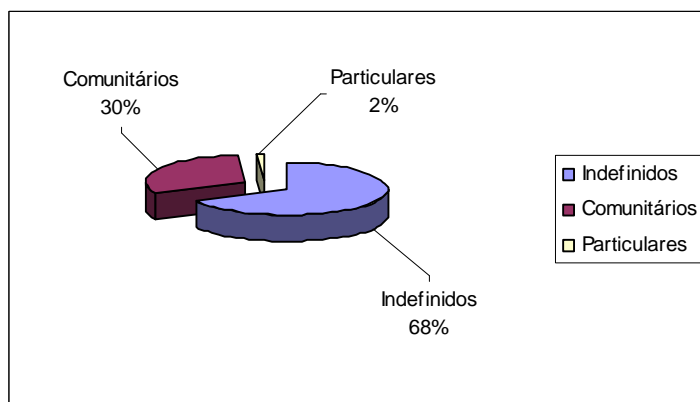
Fig.6.3 –Finalidade do abastecimento dos poços.

Quanto ao tipo de abastecimento a que se destina a água, os pontos cadastrados foram classificados em: *comunitários*, quando atendem a várias famílias e, *particulares*, quando atendem apenas ao seu proprietário. A fig.6.3 mostra que 20 pontos d'água destinam-se ao atendimento comunitário, 01 ao atendimento particular e 45 pontos não tiveram a finalidade do abastecimento definida.

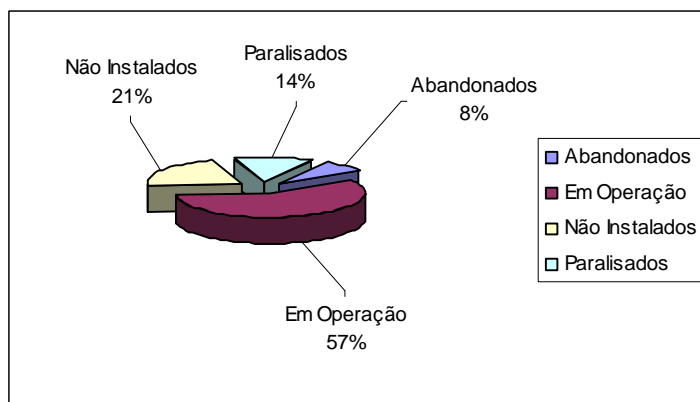
Fig.6.4 –Situação dos poços cadastrados

Quatro situações distintas foram identificadas na data da visita de campo: *poços em operação*, *paralisados*, *não instalados* e *abandonados*. Os *poços em operação* são aqueles que funcionavam normalmente. Os *paralisados* estavam sem funcionar temporariamente devido a problemas relacionados à manutenção ou quebra de equipamentos. Os *não instalados* representam aqueles poços que foram perfurados, tiveram um resultado positivo, mas não foram ainda equipados com sistemas de bombeamento e distribuição. E por fim, os *abandonados*, que incluem poços secos e poços obstruídos, representam os poços que não apresentam possibilidade de produção.

A situação dessas obras, levando-se em conta seu caráter público ou particular, é apresentada em números absolutos no quadro 6.1 e em termos percentuais na fig.6.4.

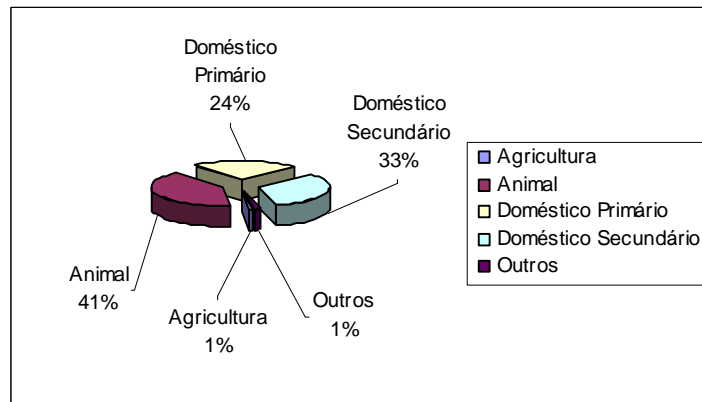
Fig.6.5 –Uso da água

Em relação ao uso da água, 24% dos pontos cadastrados são destinados ao consumo doméstico primário (água de consumo humano para beber), 33% são utilizados para o consumo doméstico secundário (água de consumo humano para uso geral), 01% para uso na agricultura, 41% para dessedentação animal e 01% para outros usos, conforme mostra a fig.6.5.

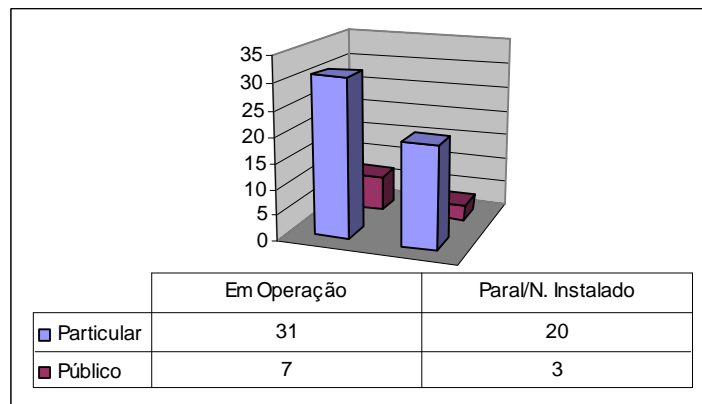
Fig.6.6 –Relação entre poços em uso e desativados

A fig.6.6 mostra a relação entre os poços tubulares atualmente em operação e os poços inativos (paralisados e não instalados) que são passíveis de entrar em funcionamento.

Verificou-se a existência de 20 poços particulares e 03 públicos não instalados ou paralisados e, portanto, passíveis de entrar em funcionamento, podendo vir a somar suas descargas àquelas dos 38 poços que estão em operação.

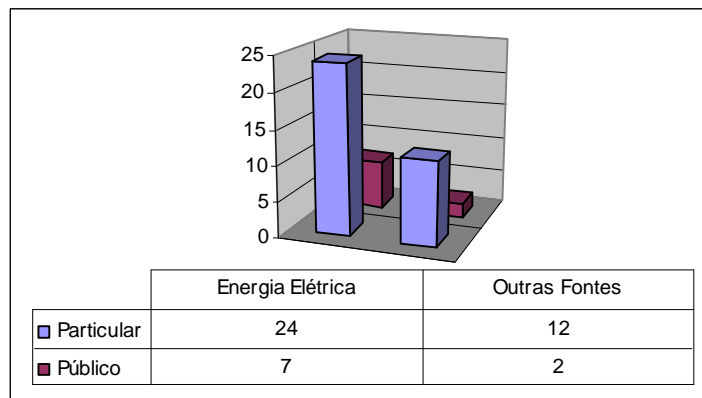
Fig. 6.7 –Tipo de energia utilizada no bombeamento d' água

Com relação à fonte de energia utilizada nos sistemas de bombeamento dos poços, a fig.6.7 mostra que 31 poços utilizam energia elétrica, sendo 07 públicos e 24 particulares, enquanto 14 poços utilizam outras fontes de energia, sendo 02 públicos e 12 particulares.

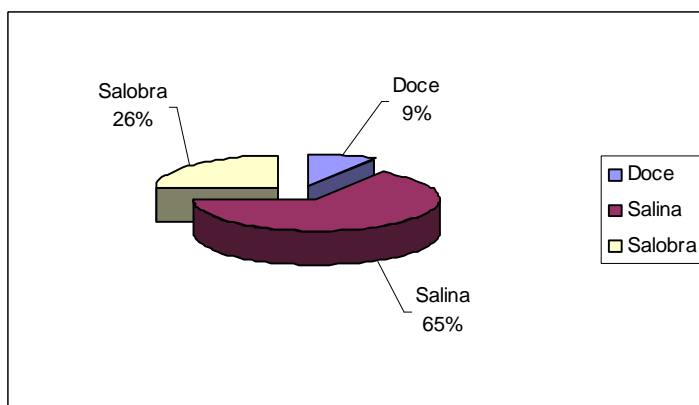
Fig.6 8 – Qualidade das águas subterrâneas do município.

0 a 500 mg/l	água doce
501 a 1.500 mg/l	água salobra
> 1.500 mg/l	água salgada

Foram coletadas e analisadas amostras de 43 pontos d'água. Os resultados das análises mostraram valores oscilando de 158,60 e 9457,50 mg/l, com valor médio de 3192,44 mg/l. Observando o quadro 6.2 e a fig.6.7, que ilustra a classificação das águas subterrâneas no município, verifica-se a predominância de águas salobras e salinas, com 90,70% dos poços amostrados.
