# PROJETO REVITALIZAÇÃO E INSTALAÇÃO DE SISTEMAS SIMPLIFICADOS DE ABASTECIMENTO NO NORDESTE

## RELATÓRIO SINTETIZADO

### IMPLANTAÇÃO DE SISTEMA SIMPLIFICADO DE ABASTECIMENTO DE ÁGUA NA COMUNIDADE SÍTIO BAIXIO DOS COSTAS

MUNICÍPIO DE ASSARÉ - CE

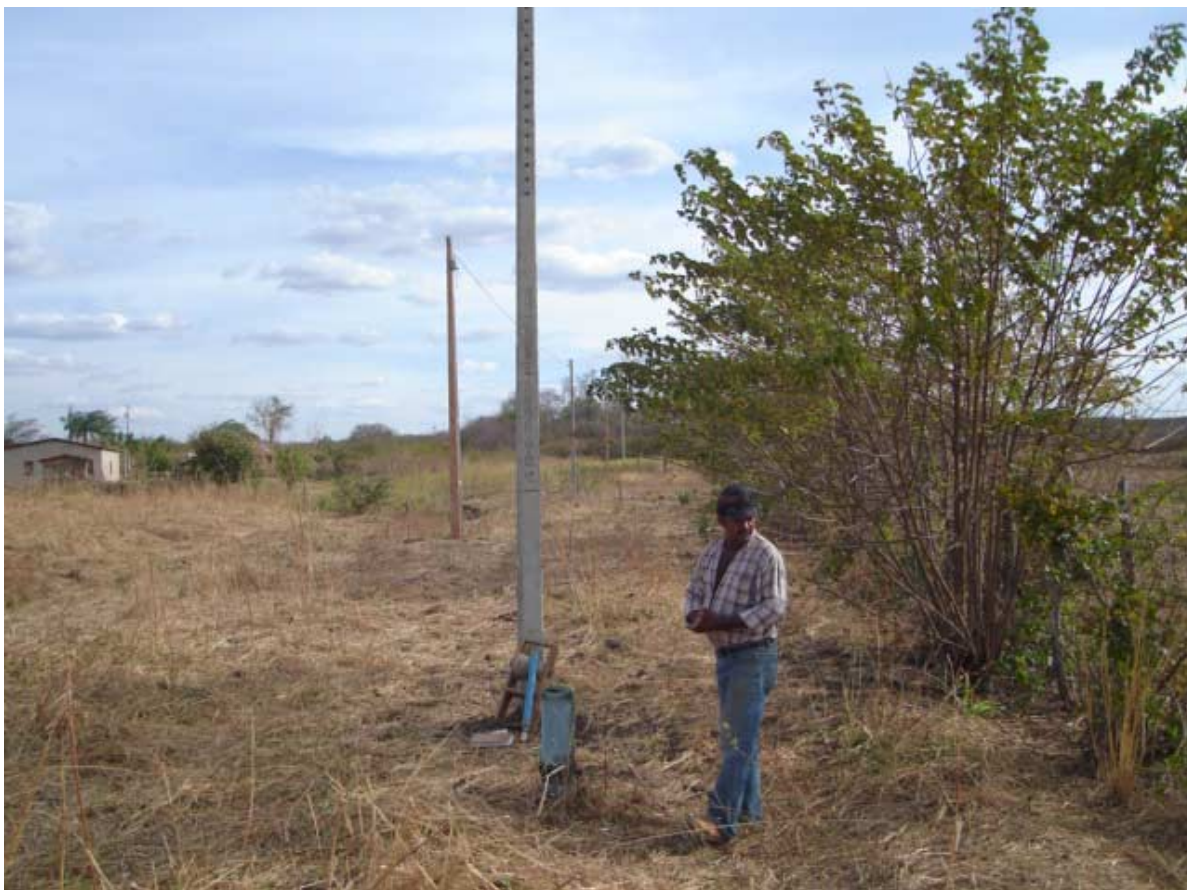
**Foto 2.1 - Situação pretérita do poço Sítio Baixio dos Costas**

Durante os trabalhos de seleção de poços para revitalização, foi detectada a existência de um poço tubular (foto 2.1) em terreno público, ainda não cadastrado pela CPRM. O poço perfurado em rocha cristalina pela SOHIDRA em 2003, permanecia ainda não instalado, deixando de proporcionar às 40 famílias da comunidade de Baixio dos Costas, um abastecimento menos difícil e com água de melhor qualidade. Estas pessoas captavam água em condições precárias, utilizando uma cacimba particular, distante em média 300 m do sítio.

As atividades de campo foram iniciadas com uma visita ao poço, ainda não cadastrado pela CPRM, visando o diagnóstico técnico.

Nesta fase o poço foi localizado, georreferenciado com o uso de equipamento GPS e executada a medição do nível estático (NE = 1,56 m), por meio de um medidor elétrico de nível. Em seguida foi verificado o diâmetro de 6', descido um corpo de prova para observar a desobstrução e medida a profundidade do poço em 66 m; que embora construído em 2003, ainda permanecia, quando do diagnóstico em 2006, sem ser instalado. Fez-se então a coleta d'água, para verificação da turbidez, odor e medição da condutividade elétrica.

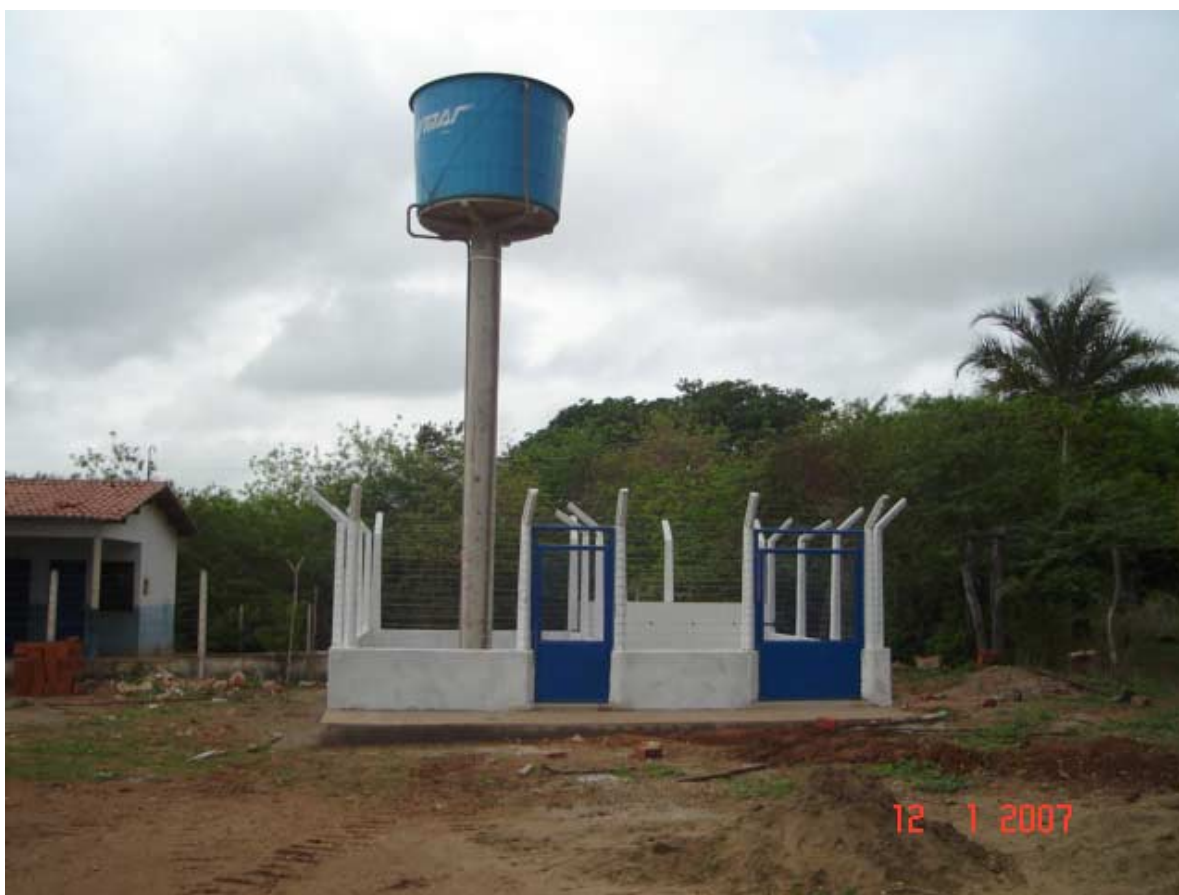
**Foto 6.1 - Caixa d'água elevada com capacidade para 5.000 litros**

A caixa d'água elevada tem capacidade para 5.000 litros (foto 6.1) e foi instalada com altura útil de 6m, metros, construída em fibra de vidro, com parafusos de fixação na tampa e afixada à base por cordas de nylon de seda de ½".

Foi assentada num capitel (base de apoio pré-moldada), com dimensões em conformidade com a mesma, colocado por encaixe em uma coluna pré-moldada de concreto armado, formato cilíndrico, com 7,5 m, fixada a uma fundação de concreto armado no solo, com 1,20 m x 1,20 m x 1,50 m de profundidade.

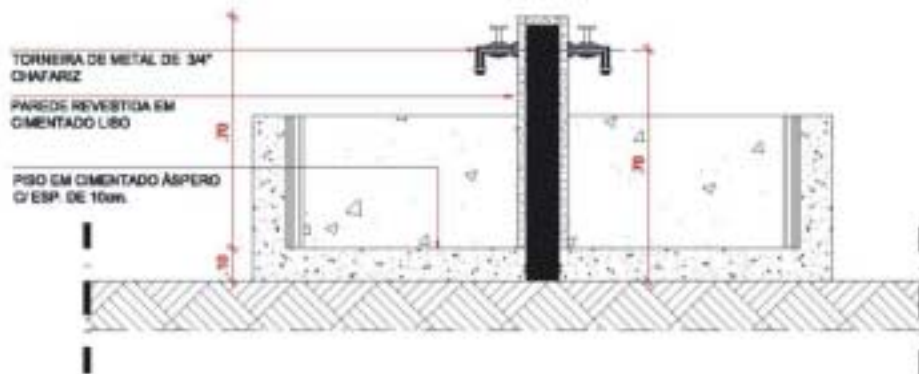
**Det. 01** Bebedouro  
Escala - 1/20

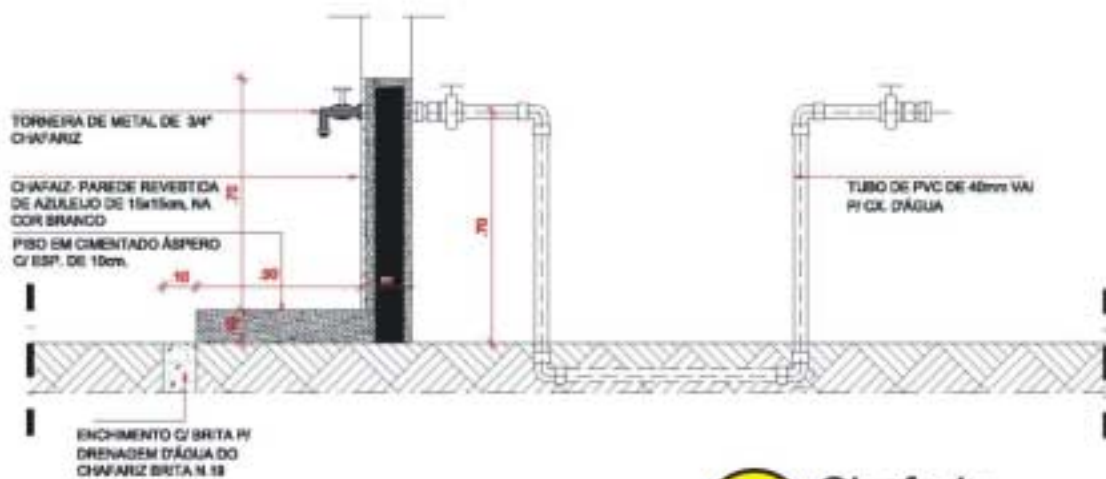
1. Uma ligação direta para o chafariz, onde a tubulação sofre redução para 25 mm. No chafariz foram instaladas quatro torneiras de latão de ¾" para o abastecimento de pequenos vasilhames.
2. Uma saída d'água lateral com tubulação de 40mm, com saída elevada a cerca de 2,10 m de altura, ligada a uma mangueira cristal de 1½", com registro metálico de esfera independente para carregamento de vasilhames maiores de água (200 l) em transportes de tração animal e/ou carros-pipa.

**Det. 02** Chafariz  
Escala - 1/20

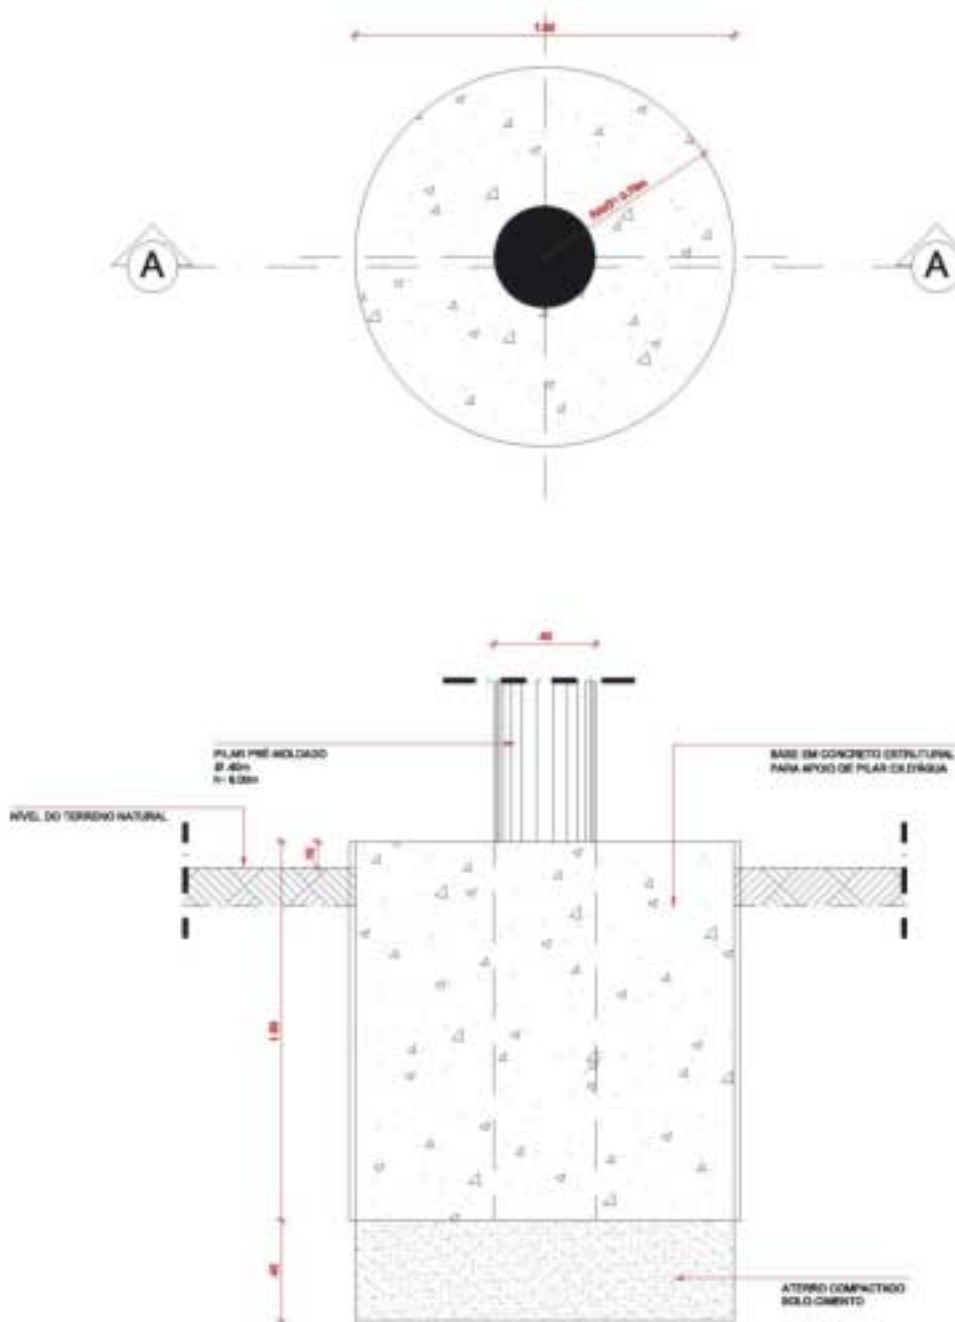
### ANEXO 5 - Planta de Detalhe nº 04

**Det. 04** Base para Reservatório Assentado  
Escala: 1:20

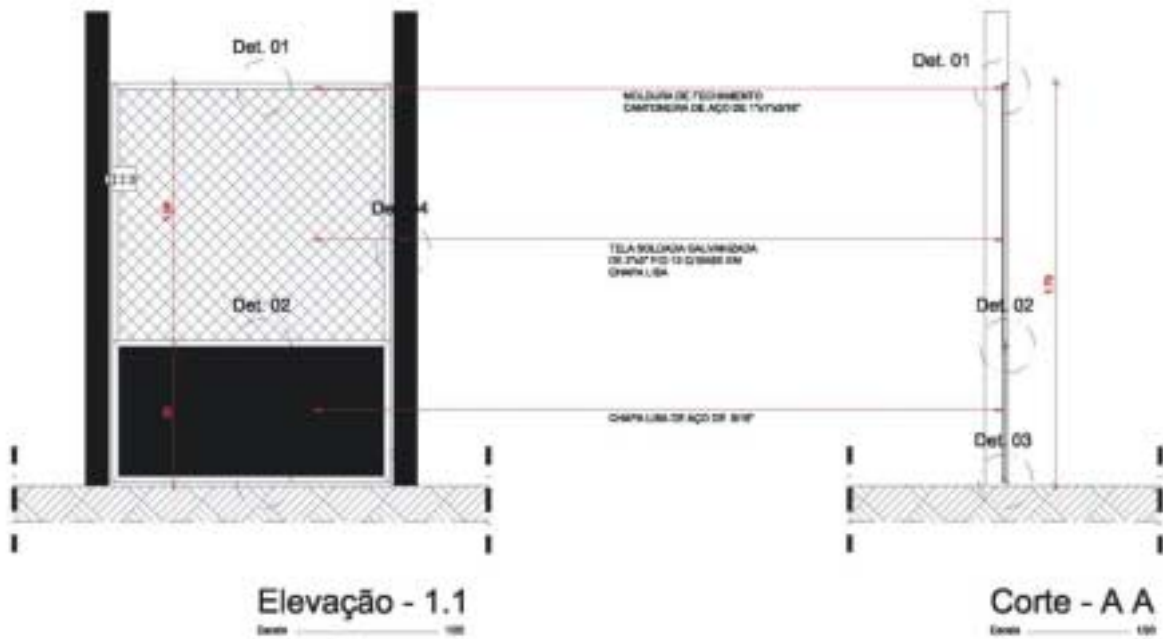
## ANEXO 5 - Portão de Acesso do Chafariz

Os portões foram construídos com chapas galvanizadas até uma altura de 0,60 m e tela de arames galvanizados de 6 mm, com malha de 2", sendo fixados a estacas pré-moldadas, para acesso às instalações do poço, caixa d'água e chafariz. A pintura foi feita com esmalte sintético, na cor azul del rey.

Det. 01 Portão de Acesso - Chafariz  
Escala: 1:50

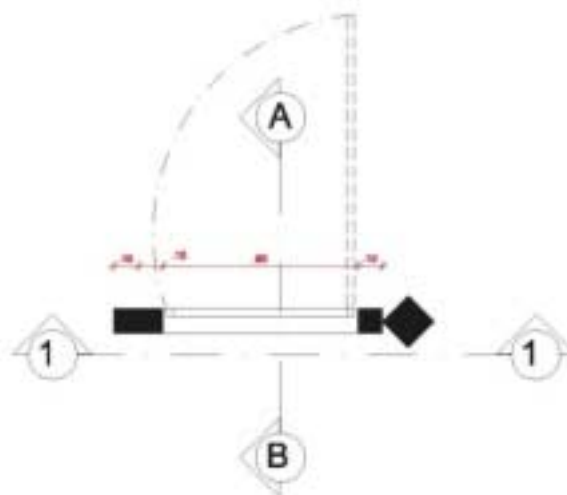
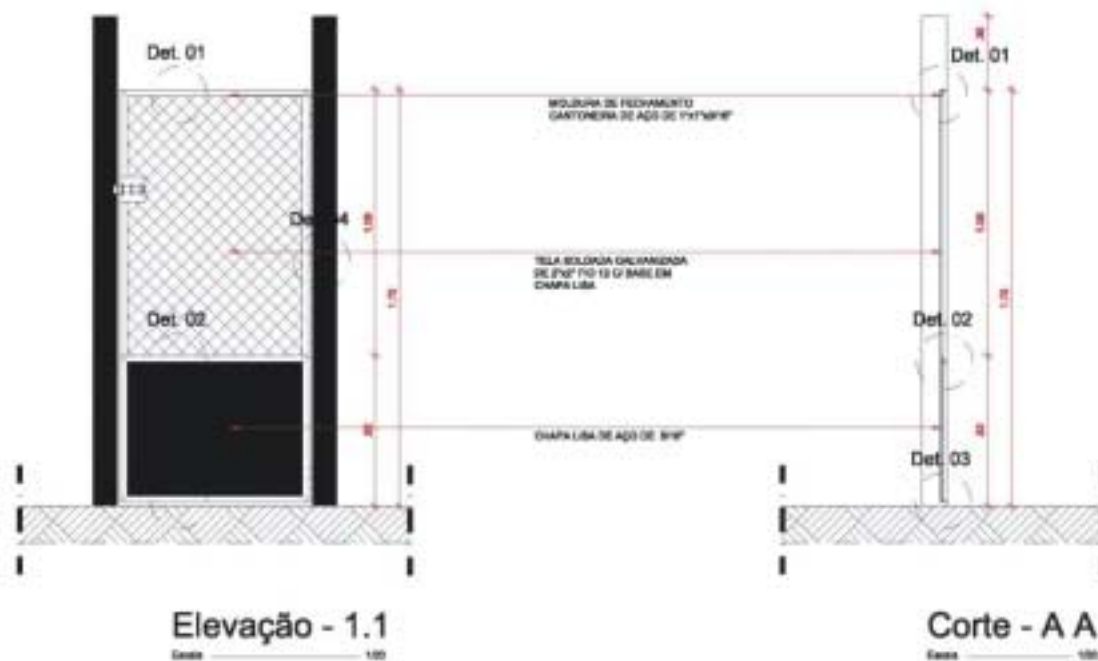
## ANEXO 5 - Portão de Acesso do Poço

Def. 02 Portão de Acesso - Poço  
Escala: 1/50
