# PROJETO REVITALIZAÇÃO E INSTALAÇÃO DE SISTEMAS SIMPLIFICADOS DE ABASTECIMENTO NO NORDESTE

## RELATÓRIO SINTETIZADO

### IMPLANTAÇÃO DE SISTEMA SIMPLIFICADO DE ABASTECIMENTO DE ÁGUA NA COMUNIDADE SÍTIO GANGORRA

MUNICÍPIO DE IPAPORANGA - CE

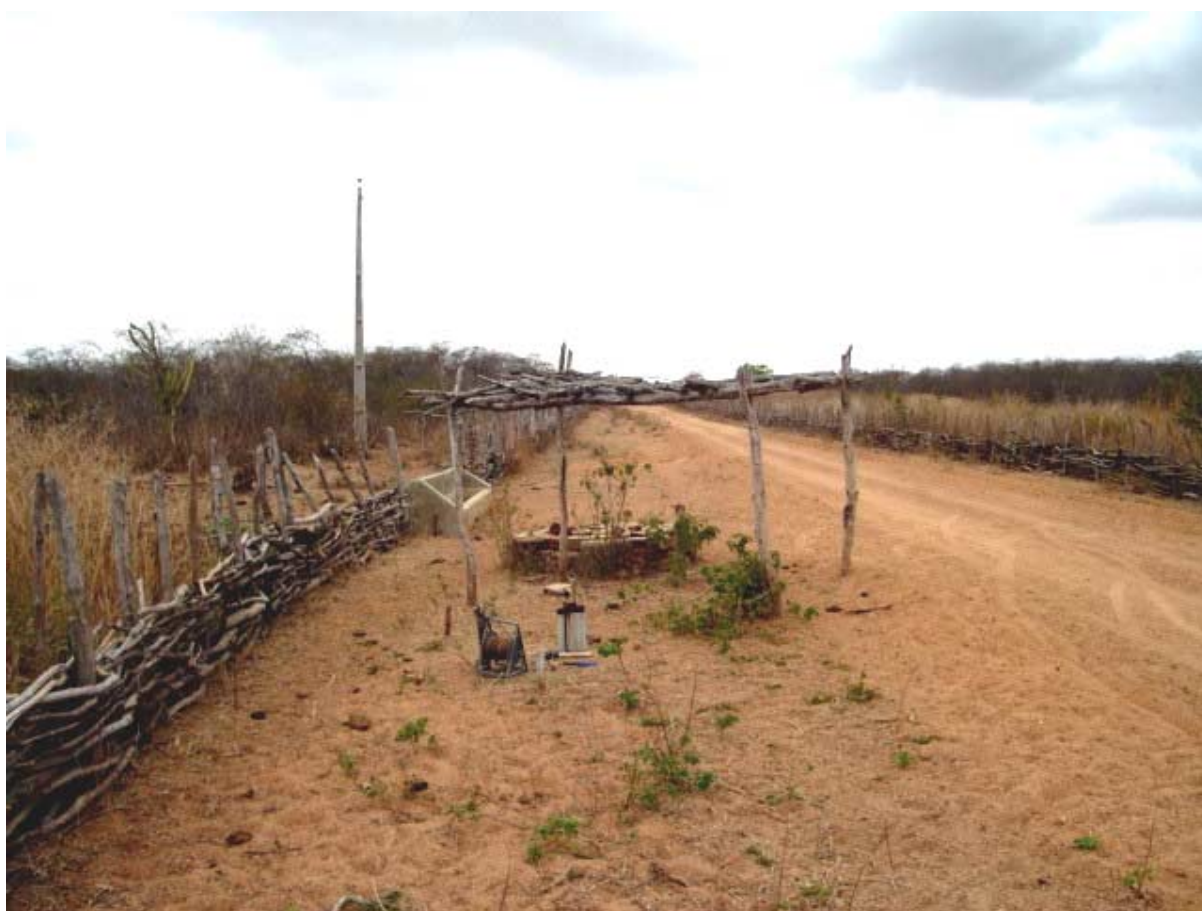
Foto 2.1 - Situação pretérita do poço Sítio Gangorra

Durante os trabalhos de seleção de poços para revitalização foi detectada a existência de um poço artesiano, em terreno público, ainda não cadastrado pela CPRM. O poço quando da visita, se encontrava inoperante, pois o catavento anteriormente instalado havia se quebrado pela ação do próprio vento, deixando de proporcionar às 16 famílias do Sítio Gangorra uma água perene, de melhor qualidade, e mais próxima de suas casas. Sem o funcionamento do poço, a comunidade se abastecia de um açude, com água turva (barrenta), distante 2 km.

- Revitalizar e instalar uma bomba adequada no poço, incluindo a construção de um SSA, de modo a melhor atender às condições de captação, armazenamento e distribuição d'água para esta população carente do Sítio Gangorra;
- Atender a uma microrregião com baixo *Índice de Desenvolvimento Humano (IDH)*, contribuindo para o desenvolvimento de uma comunidade do semi-árido cearense e possibilitando o incremento

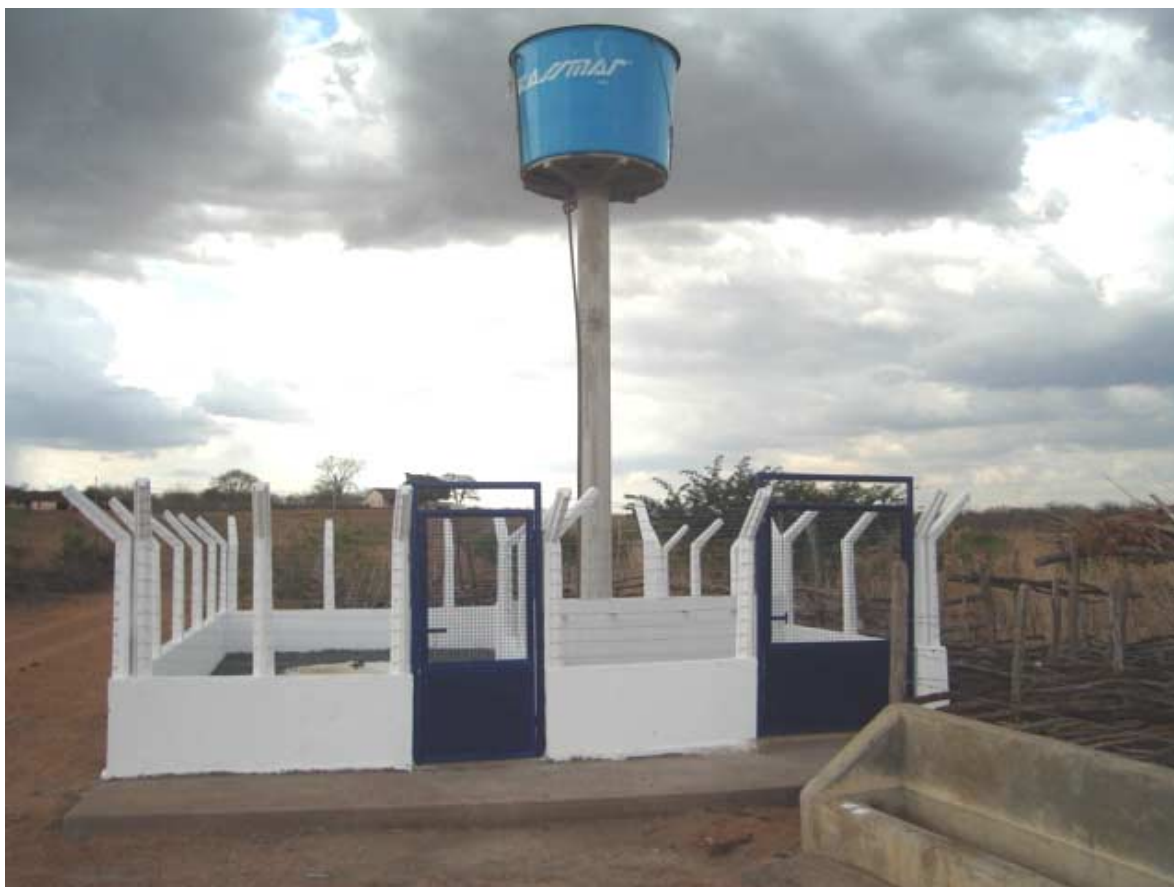
Foto 7.1 - Aspecto do SSA Sítio Gangorra concluído

1. Uma ligação direta para o chafariz, onde a tubulação sofre redução para 25 mm. No chafariz foram instaladas quatro torneiras de latão de  $\frac{3}{4}$ " para o abastecimento de pequenos vasilhames;
2. Uma saída d'água lateral com tubulação de 40 mm, com saída elevada a cerca de 2,10 m de altura, ligada a uma mangueira cristal de  $1\frac{1}{2}$ ", com registro metálico de esfera independente para carregamento de vasilhames maiores de água (200 l) em transportes de tração animal e/ou carros-pipa (foto 7.1)
