PROJETO REVITALIZAÇÃO E INSTALAÇÃO DE SISTEMAS SIMPLIFICADOS DE ABASTECIMENTO NO NORDESTE

RELATÓRIO SINTETIZADO

IMPLANTAÇÃO DE SISTEMA SIMPLIFICADO DE ABASTECIMENTO DE ÁGUA NA COMUNIDADE SÍTIO CACIMBA NOVA

MUNICÍPIO DE IPAPORANGA - CE

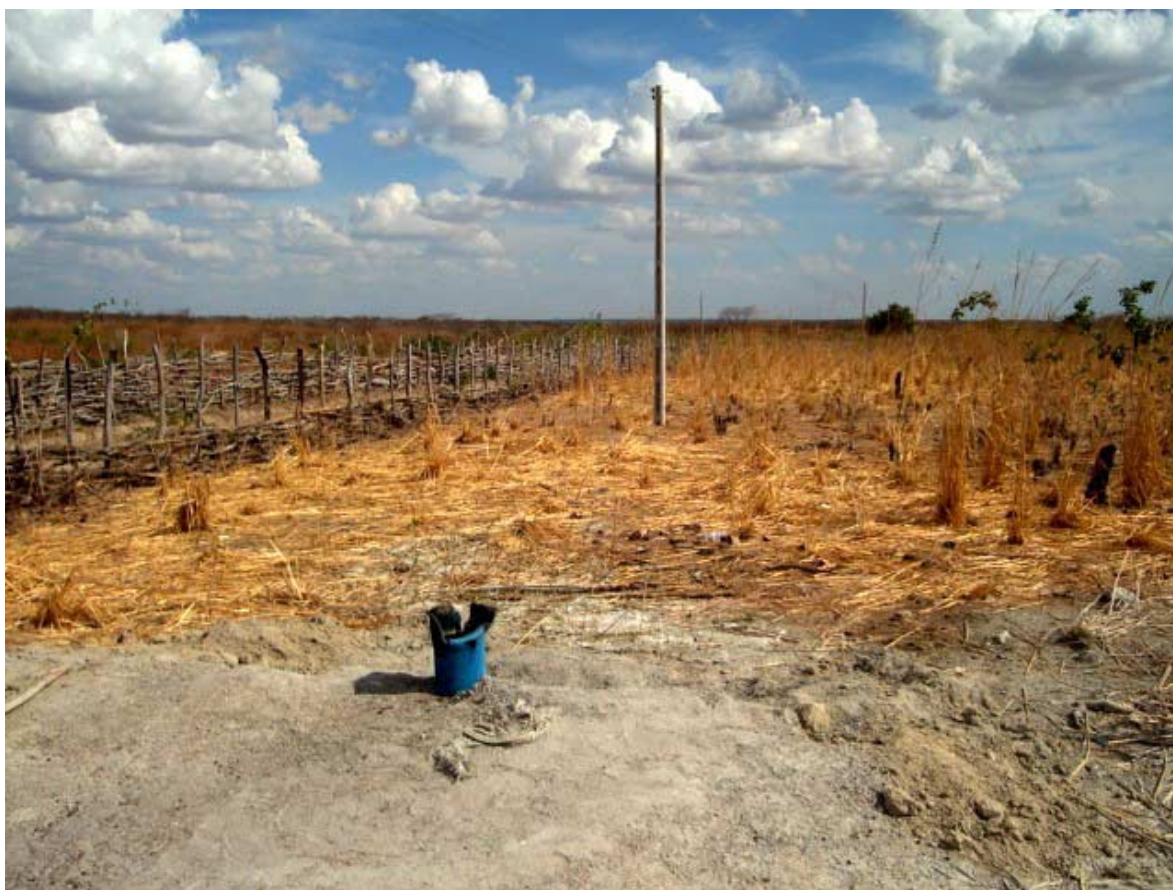
Foto 2.1 - Situação pretérita do poço do Sítio Cacimba Nova

O poço perfurado permanecia ainda não instalado (foto 2.1) por falta de recursos do gestor municipal, deixando de proporcionar às 23 famílias da comunidade de Sítio Cacimba Nova um abastecimento de mais fácil acesso e com água perene.

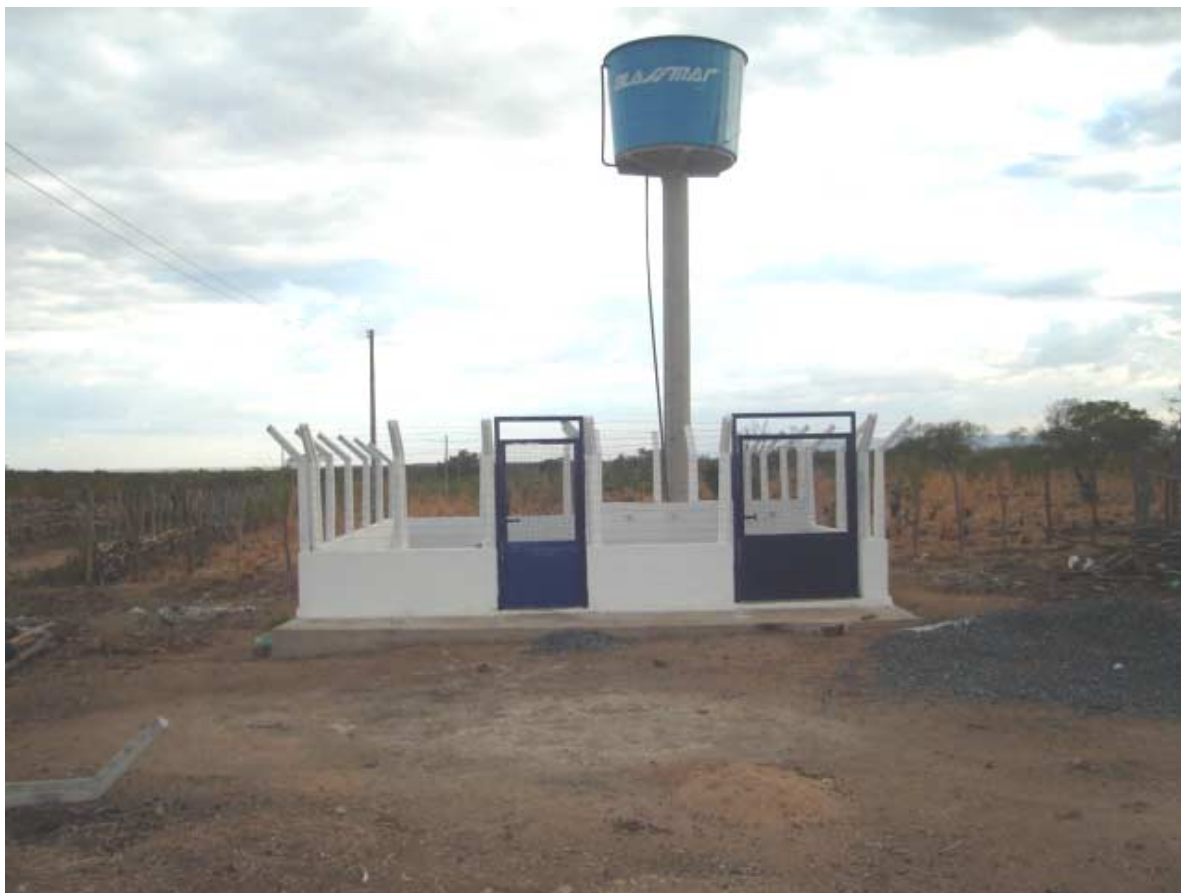
Foto 7.1 - Aspecto do SSA Sítio Cacimba Nova concluído

A construção deste SSA seguiu o modelo padrão, conforme planta, ocupando uma área de 45m² (6 m x 7,5 m), dividido em duas áreas distintas: a área do chafariz, de livre acesso aos usuários; e a das instalações do poço, restrita às pessoas responsáveis pela operação e manutenção do sistema. As duas áreas são separadas por cerca e possuem portões de acesso independentes (vide plantas, baixa e de detalhe, no anexo 4).

A coluna edutora, que sai da bomba até a superfície, é composta por tubos de PVC, tipo geomecânico, com 42 m de comprimento e 1½" de diâmetro, conectado à bomba por uma luva de redução de aço galvanizado 1 ½" x 1 ¼". Da superfície do poço para a caixa d'água a adução é composta por 3 m de tubos de PVC, soldáveis, de 40 mm x 6 m.

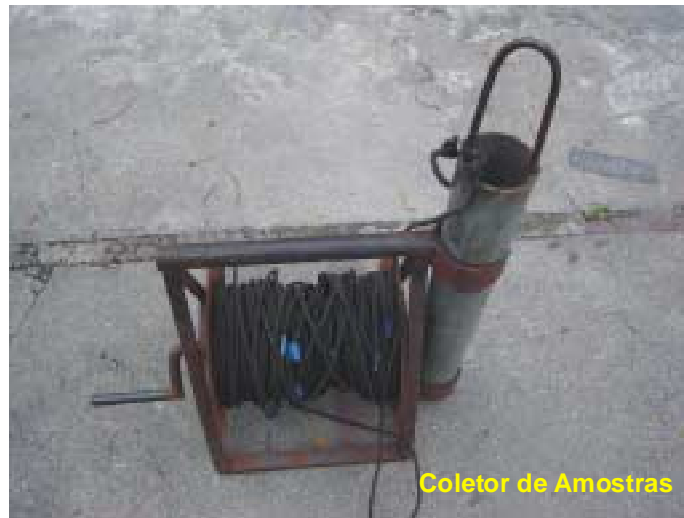
Coletor de Amostras

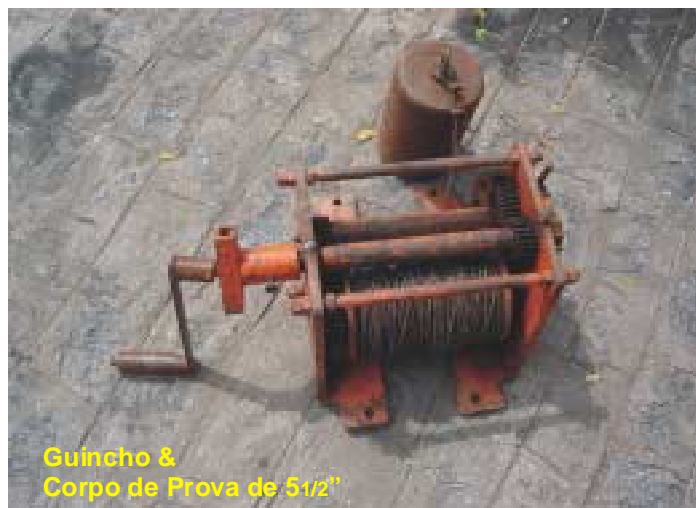
Guincho &
Corpo de Prova de 5-1/2"

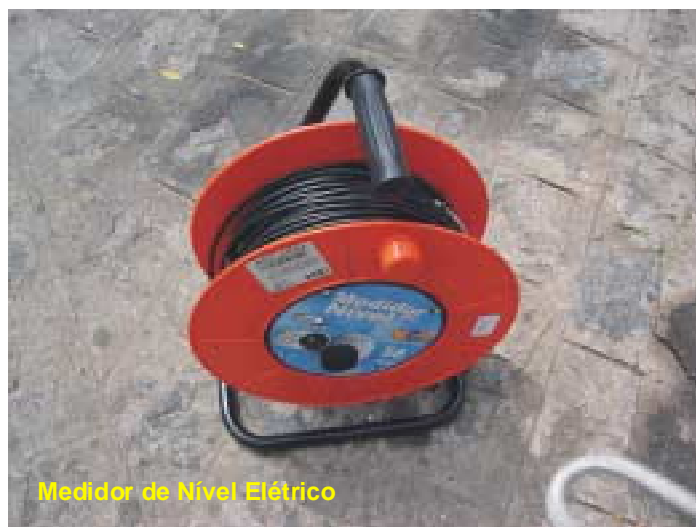
Medidor de Nivel Elétrico

Nesta fase o poço foi localizado, georreferenciado com o uso de equipamento GPS e executada a medição do nível estático (NE = 12,90 m), por meio de um medidor elétrico de nível. Em seguida foi verificado o diâmetro de 6", descido um corpo de prova para observar a desobstrução e medida a profundidade do poço em 52 m; que embora construído havia algum tempo, permanecia, quando do diagnóstico em 2006, sem ser instalado. Fez-se então a coleta d'água, para verificação da turbidez, odor e medição da condutividade elétrica.

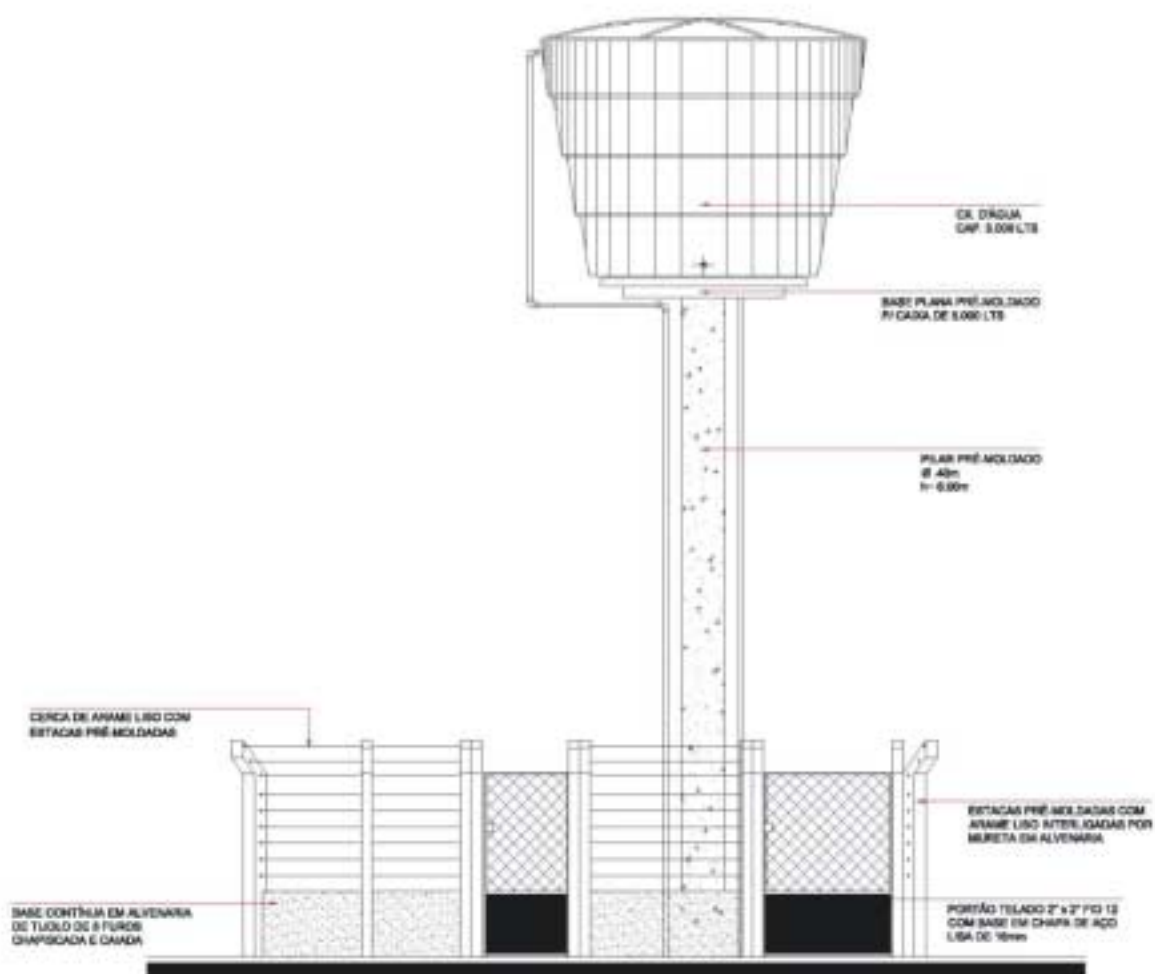
ANEXO 4 - Planta da Caixa Elevada - Corte AA

Elevação - 1.2

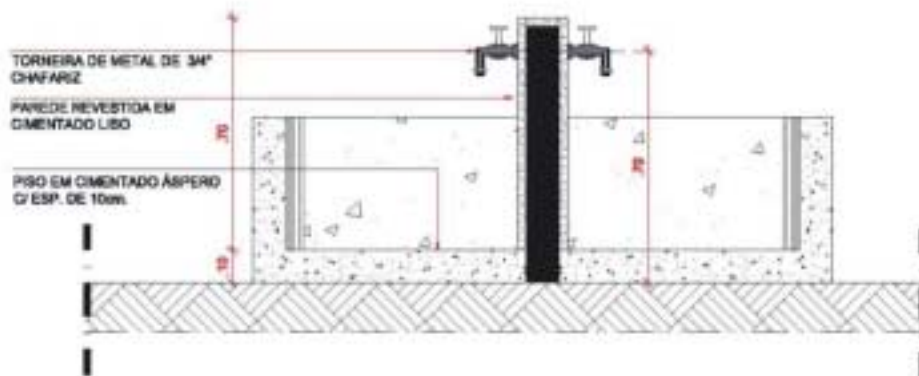
ANEXO 4 - Plantas de Detalhe nº 01 e 02

Det. 01 Bebedouro
Escala - 1/20

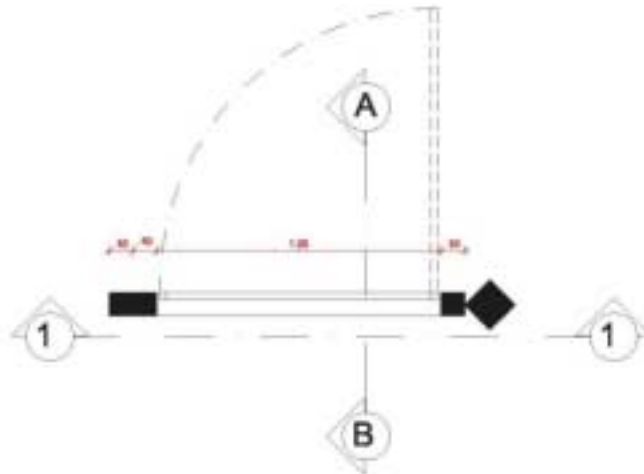
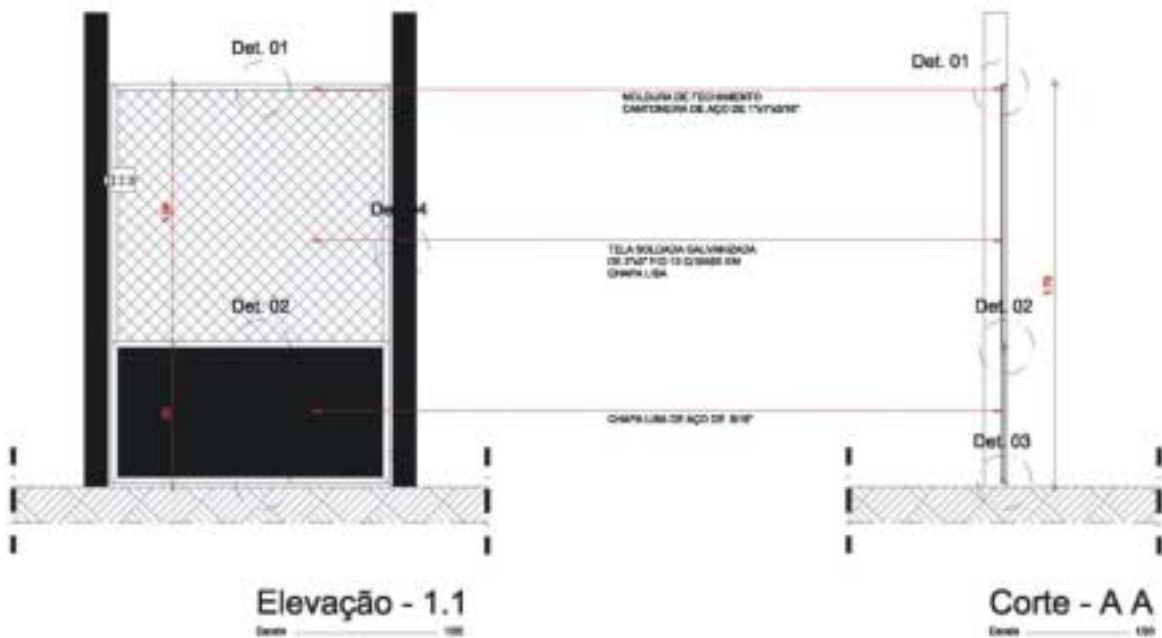
ANEXO 4 - Portão de Acesso do Chafariz

Det. 01 Portão de Acesso - Chafariz
Escala: 1:50
