# PROJETO REVITALIZAÇÃO E INSTALAÇÃO DE SISTEMAS SIMPLIFICADOS DE ABASTECIMENTO NO NORDESTE

## RELATÓRIO SINTETIZADO

### IMPLANTAÇÃO DE SISTEMA SIMPLIFICADO DE ABASTECIMENTO DE ÁGUA NA COMUNIDADE SÍTIO PILÕES

MUNICÍPIO DE SABOEIRO - CE

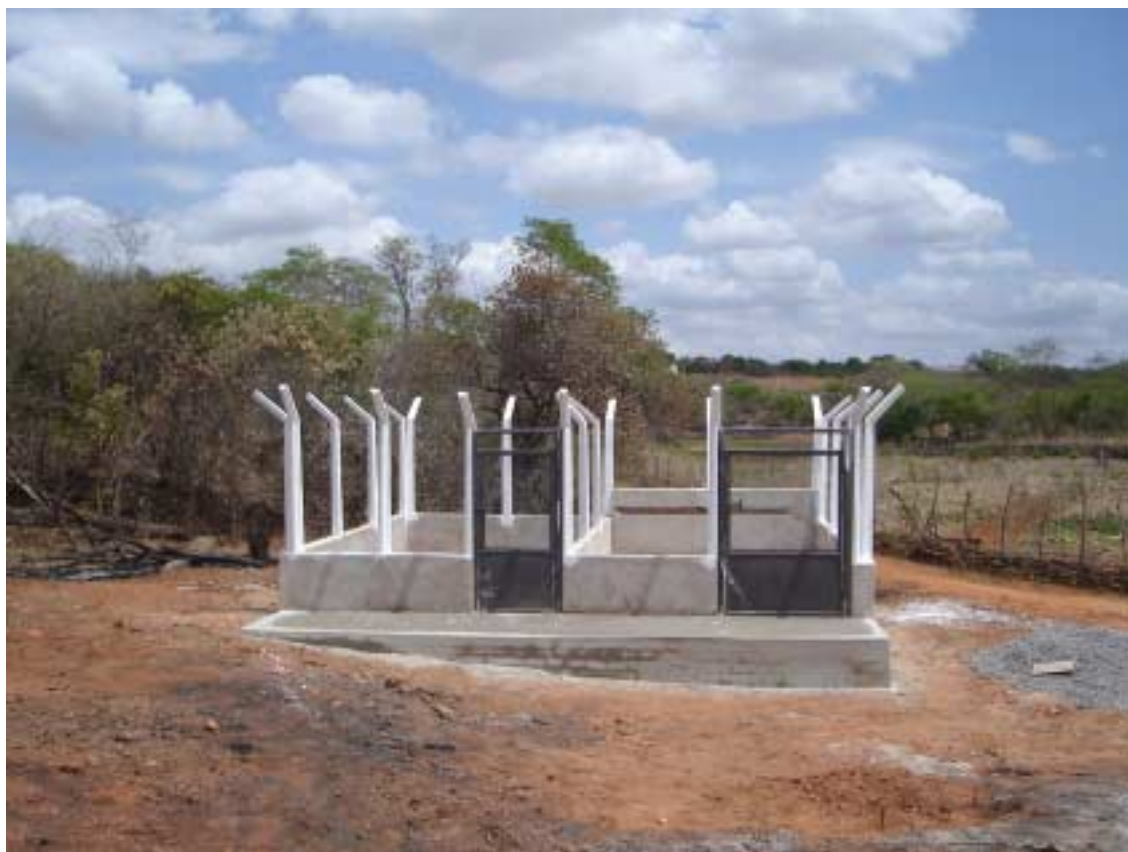
Foto 6.1 - Fase construtiva do SSA Sítio Pilões.

A cerca de proteção foi construída com estacas pré-moldadas de concreto armado, com dimensões 0,12 m x 0,12 m x 2,70 m, pontas superiores inclinadas para fora a 45°, ficando com uma altura útil de 2,20 m e espaçamento de 1,50 m ( foto 6.1 ).

As estacas foram interligadas por uma mureta de alvenaria, com 0,60 m de altura. A partir daí, 13 fios de arame liso, galvanizado, diâmetro 4mm, com espaçamento de 10 cm em média até o início da inclinação das estacas e 20cm na parte inclinada, fecham a parte superior. As estacas e as muretas foram pintadas com cal branca. A parede frontal do chafariz tem 1 m de altura, revestida com azulejos de cor branca, garantindo a impermeabilização e a higiene, sendo margeada por calçada em alvenaria com a largura de 1 m.

Os portões foram construídos com chapas galvanizadas até uma altura de 0,60 m e tela de arames galvanizados de 6 mm, com malha de 2", sendo fixados a estacas pré-moldadas, para acesso às instalações do poço, caixa d'água e chafariz. A pintura foi feita com esmalte sintético, na cor azul del rey.

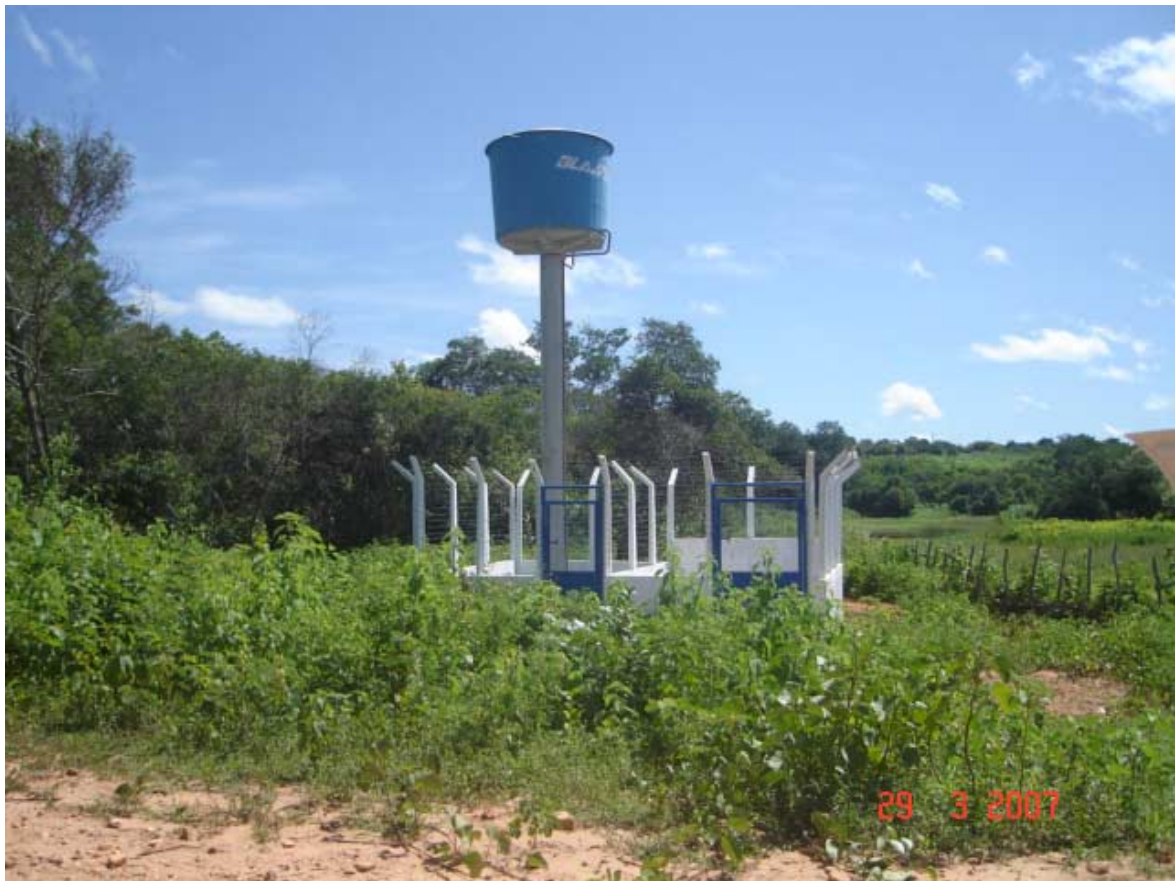
Foto 6.2 - Aspecto do SSA Sítio Pilões concluído

A caixa d'água elevada tem capacidade para 5.000 litros e foi instalada com altura útil de 6 metros, construída em fibra de vidro, com parafusos de fixação na tampa e afixada à base por cordas de nylon de seda de ½". Foi assentada num capitel (base de apoio pré-moldada), com dimensões em conformidade com a mesma, colocado por encaixe em uma coluna pré-moldada de concreto armado, formato cilíndrico, com 7,5 m, fixada a uma fundação de concreto armado no solo, com 1,20 m x 1,20 m x 1,50 m de profundidade (foto 6.2).

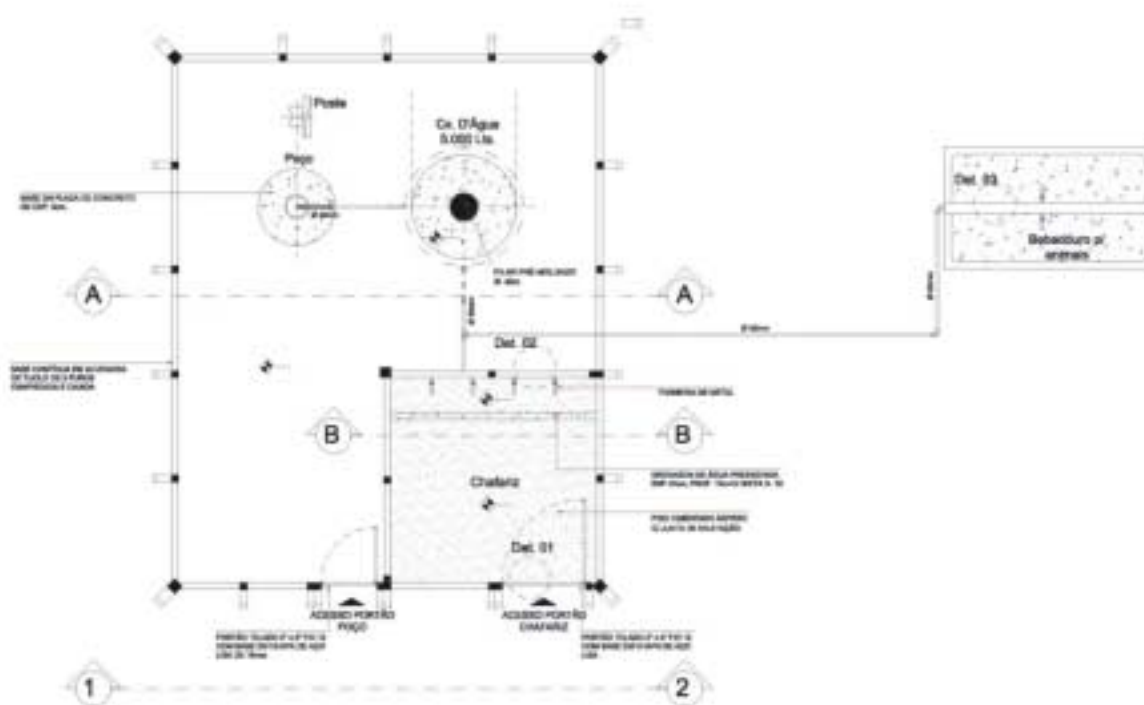
## Anexo 5 - Planta Baixa do SSA - Caixa d'Água Única

Planta Baixa- Bomba Submersa com 01 (uma) Caixa. D'Água

A construção deste SSA seguiu o modelo alternativo previsto, sendo constituído de dois subsistemas: Um no local do poço com área de 9m<sup>2</sup> (3 m x 3 m), e outro distante 120 m e mais próximo aos domicílios, ocupando uma área de 27 m<sup>2</sup> (6 m x 4,5 m), dividido em duas áreas distintas: a área do chafariz, de livre acesso aos usuários; e a de instalação da caixa d'água, que como a área do poço, é restrita às pessoas responsáveis pela operação e manutenção do sistema. Estas áreas são separadas por cerca e possuem portões de acesso independentes (vide plantas, baixa e de detalhe, no anexo 5).

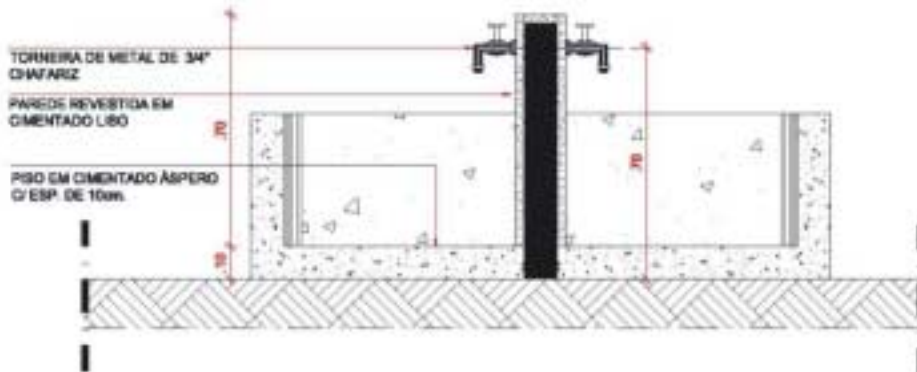
Det. 01 **Bebedouro**  
Escala - 1/20

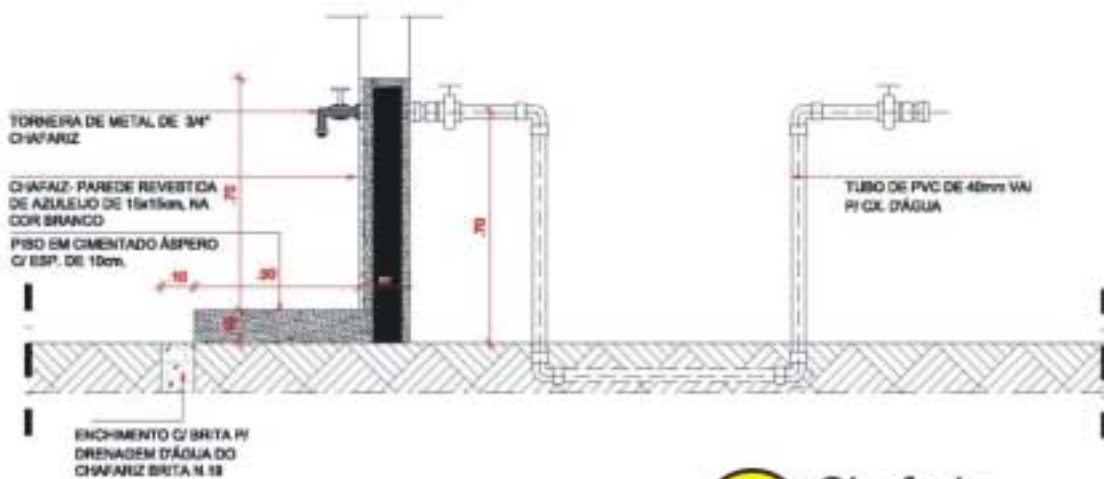
Det. 02 **Chafariz**  
Escala - 1/20

1. Uma ligação direta para o chafariz, onde a tubulação sofre redução para 25 mm. No chafariz foram instaladas quatro torneiras de latão de ¾" para o abastecimento de pequenos vasilhames;
2. Uma saída d'água lateral com tubulação de 40 mm, com saída elevada a cerca de 2,10 m de altura, ligada a uma mangueira cristal de 1½", com registro metálico de esfera independente para carregamento de vasilhames maiores de água (200 l) em transportes de tração animal e/ou carros-pipa.

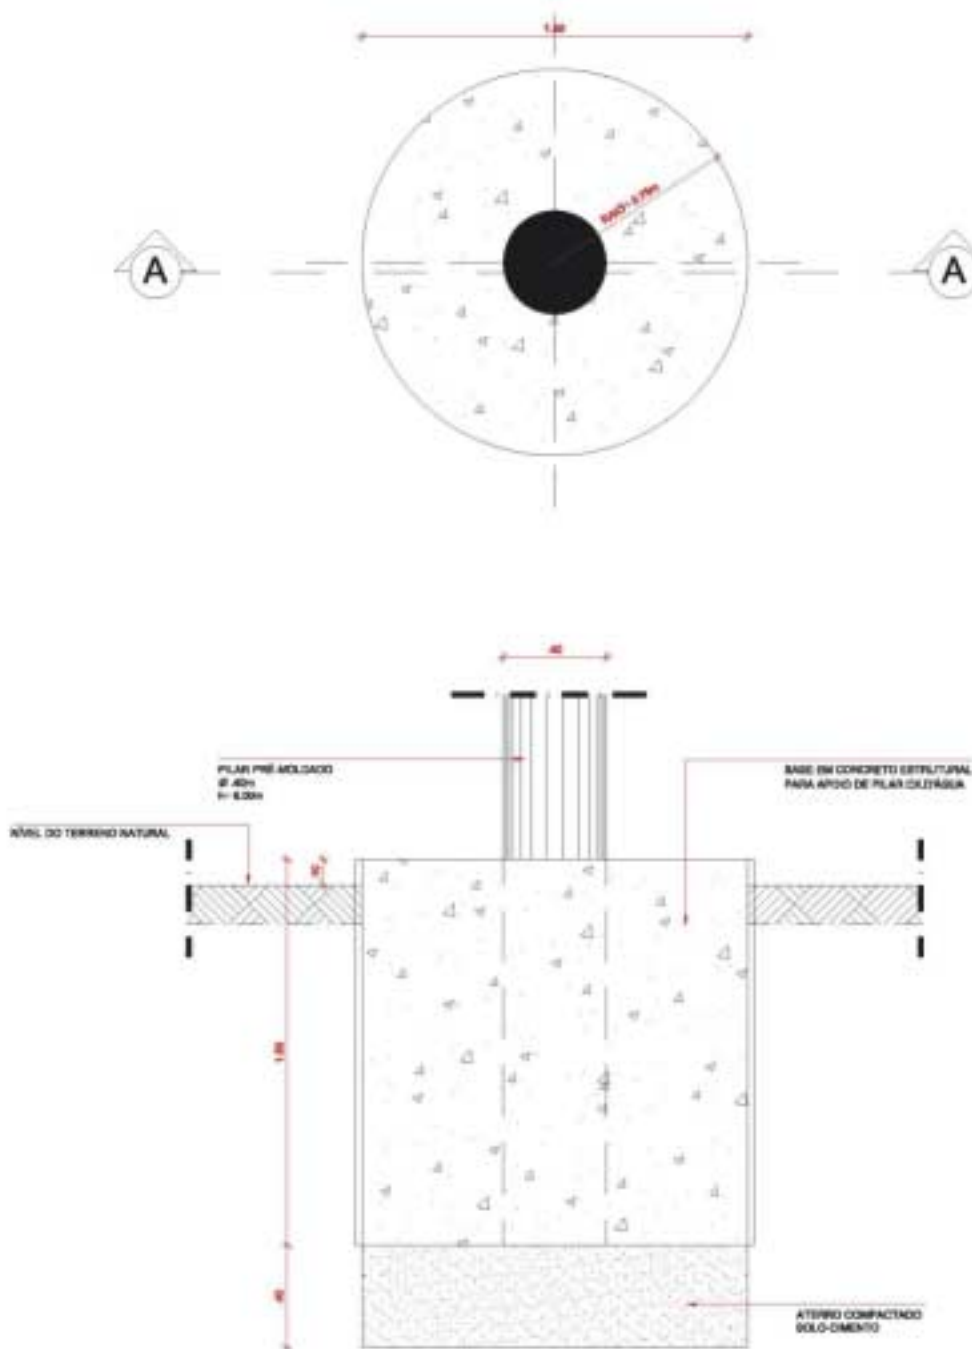
### ANEXO 5 - Planta de Detalhe nº 04

**Det. 04**  
Base para Reservatório Assentado  
Escala: 1:20

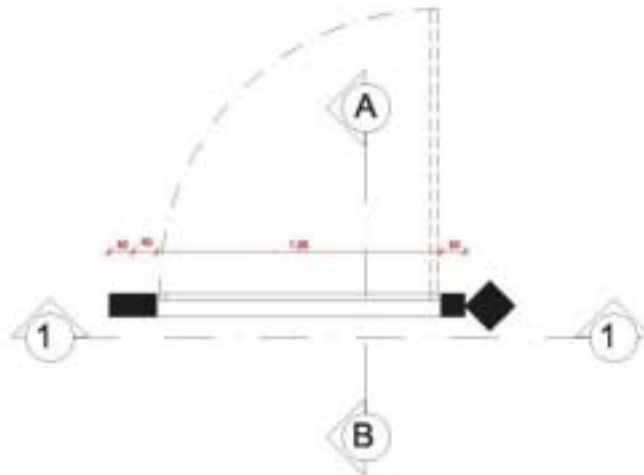
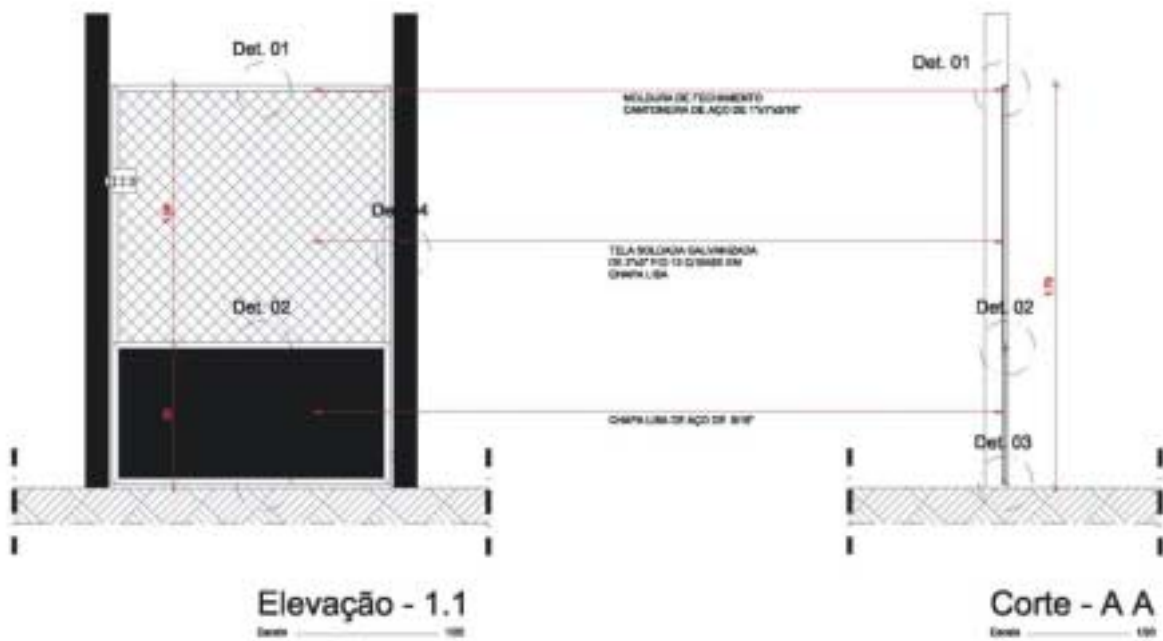
## ANEXO 5 - Portão de Acesso do Chafariz

Det. 01 Portão de Acesso - Chafariz  
Escala: 1:50

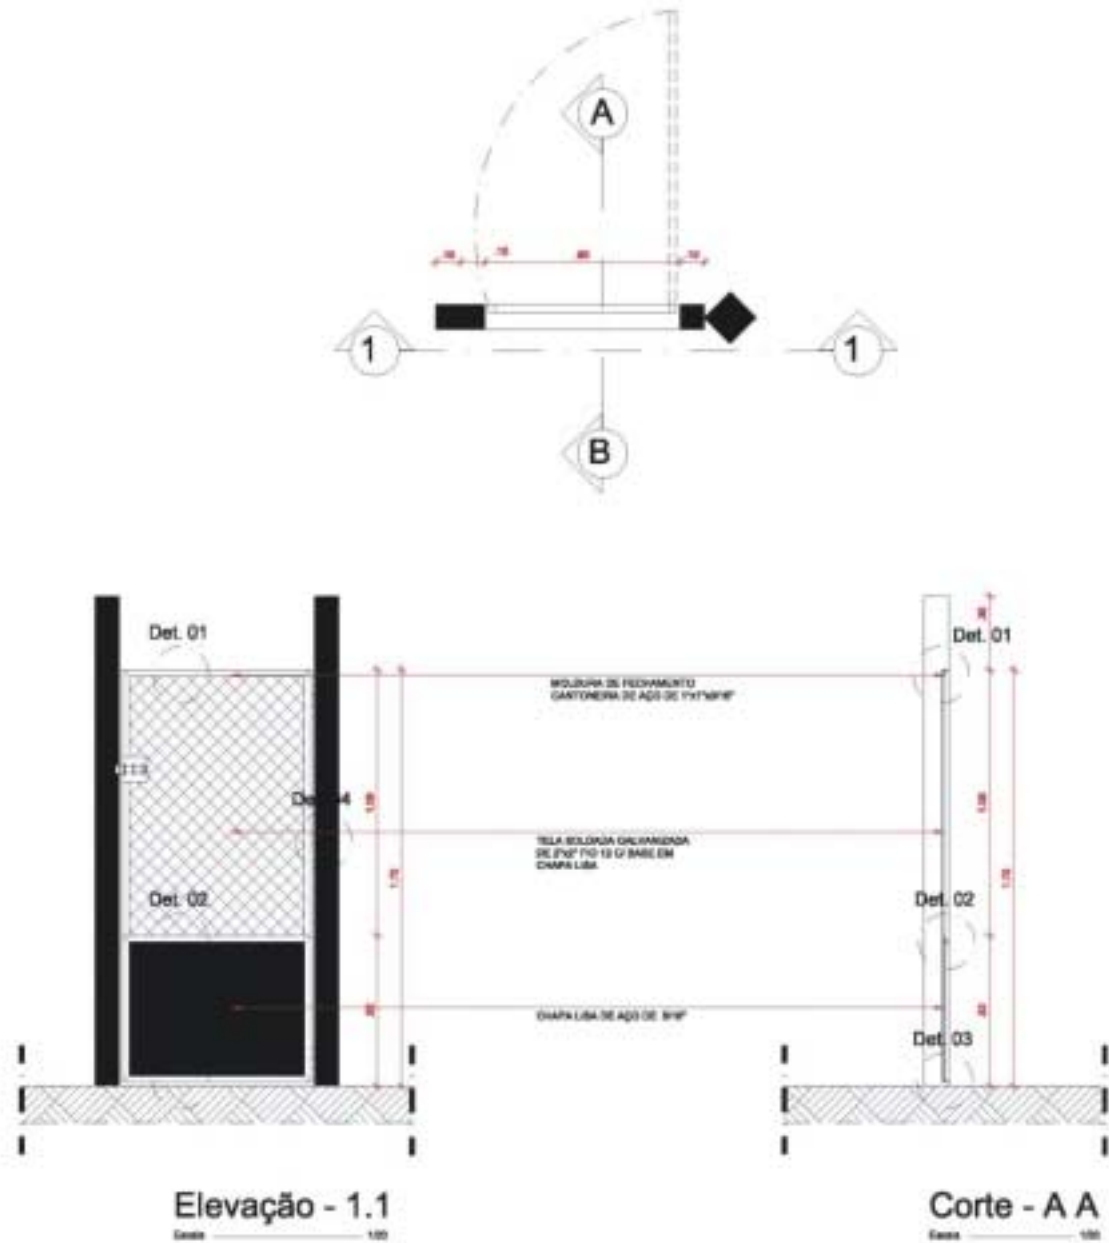
## ANEXO 5 - Portão de Acesso do Poço

Def. 02 Portão de Acesso - Poço  
Escala: 1:50
