RELATÓRIO FINAL DO POÇO

ISP-01-CE

PAUS BRANCO

SENADOR POMPEU - CE

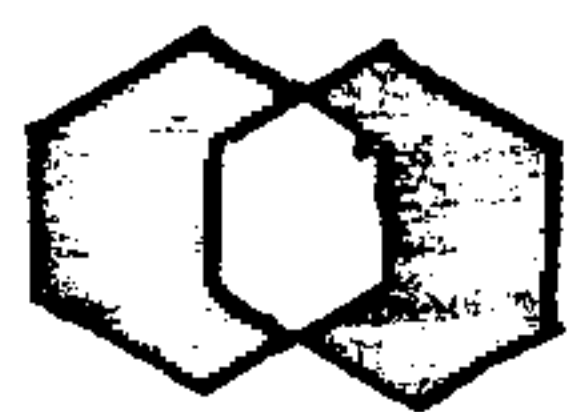
5.3 - Perfil Litológico do Poço

00,00 a 3,20m - Rocha intemperizada.

03,20 a 70,00m - Granito de coloração clara constituída de quartzo, fel₂spatos e micas.

FORMAÇÃO	DESENHO DO POÇO	ESPESSURA (m)	LITOLOGIA	DESCRIÇÃO LITOLÓGICA
EMBASAMENTO CRISTALINO			<p>Rocha intemperizada</p> <p>Granito de coloração clara constituído de quartzo, feldspatos e micas.</p>

Os trabalhos de perfuração tiveram início em 22.03.85 ficando concluídos no dia 25 do mesmo mês. O furo foi começado no diâmetro de 8.5/8" (broca tricônica) até a profundidade de 3,20 metros quando foi constatada a rocha cristalina. Reduziu-se, então, o diâmetro do furo para 6" até a profundidade final de 70,00 metros.

O poço ficou revestido com 3,40 metros de tubo de 6" dos quais, 20 centímetros de boca de poço, sendo o espaço anular correspondente cimentado.
