PROJETO CADASTRO DA INFRA-ESTRUTURA HÍDRICA DO NORDESTE

SERGIPE

*DIAGNÓSTICO DO MUNICÍPIO DE
SANTA LUZIA DO ITANHY*

Aracaju
Maio/2002

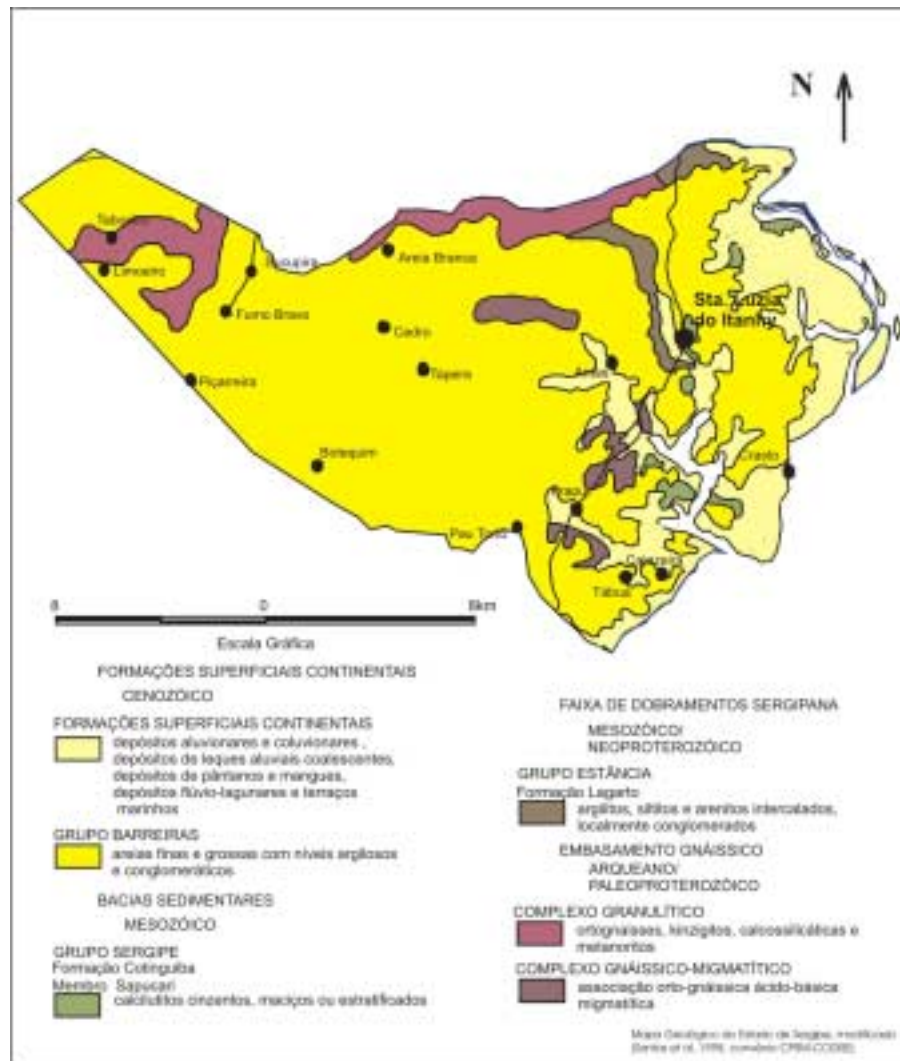
Figura 2 – Geologia simplificada do município

O contexto geológico do município (Figura 2), está representado, em sua maior parte, por sedimentos das Formações Superficiais Continentais (Cenozóico), composta por depósitos aluvionares e coluvionares, leques aluviais coalescentes, pântanos, mangues, depósitos flúvio-lagunares e terraços marinhos mais recentes, além de litótipos do Grupo Barreiras, representado por areias finas e grossas com níveis argilosos a conglomeráticos. Em pequenas áreas da parte leste, afloram sedimentos mesozóicos da Bacia de Sergipe, relacionados à Formação Cotinguiba (argilitos e folhelhos com intercalações de arenitos). Na parte centro-norte, observam-se exposições de rochas neo a mesoproterozóicas do Grupo Estância (Formação Lagarto), representadas por argilitos, siltitos e arenitos (localmente conglomeráticos) intercalados. Rochas do Embasamento Gnáissico relacionadas ao Complexo Granulítico (ortognaisses, kinzigitos, calcossilicáticas e metanoritos) ocorrem, a norte e nordeste do município, enquanto litótipos do Complexo Gnáissico-Migmatítico (associação orto-gnáissica ácido-básica migmatítica), ocorrem em sua porção centro-sul.

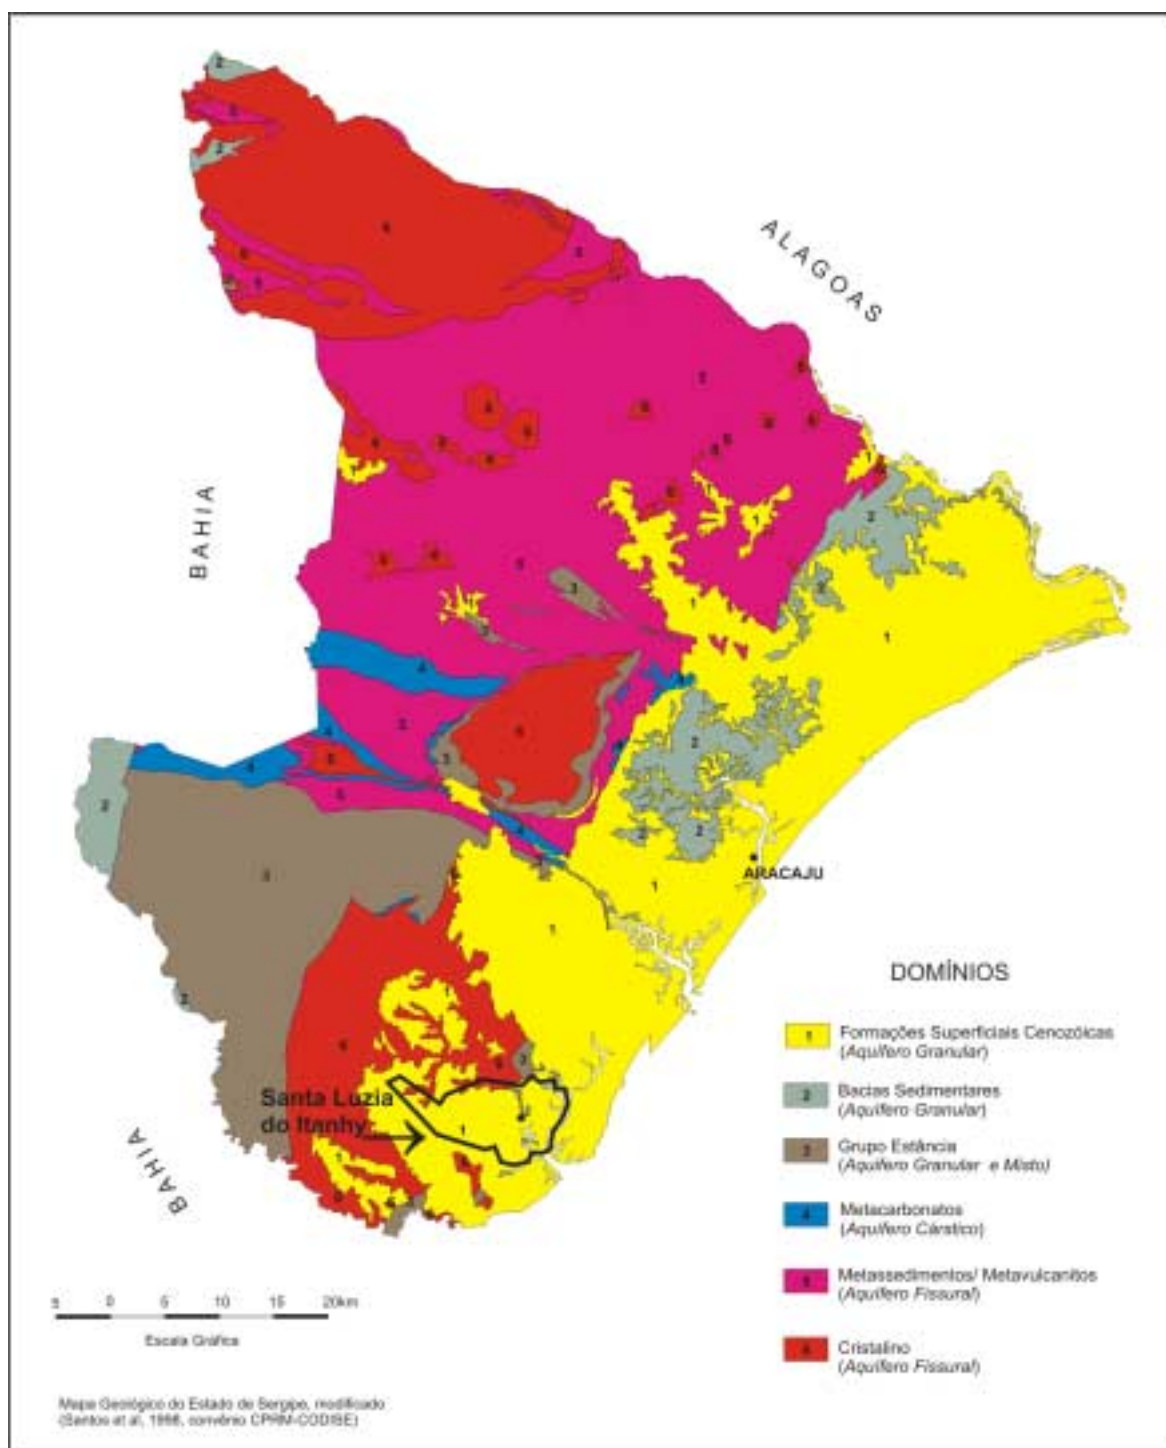
Figura 3 – Domínios hidrogeológicos do Estado de Sergipe e localização do município

No município de Santa Luzia do Itanhy pode-se distinguir quatro domínios hidrogeológicos: Formações Superficiais Cenozóicas, Cristalino, Grupo Estância e Bacias Sedimentares (Figuras 3 e 4). O primeiro ocupando aproximadamente 70% do território municipal.

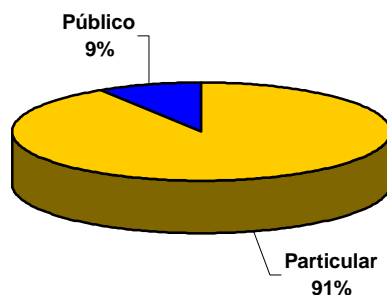
Figura 6 – Natureza da propriedade dos terrenos com poços tubulares

Quanto à propriedade do terreno onde se encontram os poços tubulares, 3 são públicos e 31 são particulares (Figura 6).

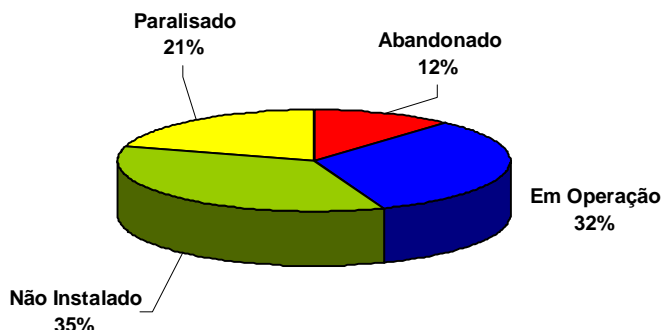
Figura 7 – Situação dos poços cadastrados

A Figura 7 mostra, em porcentagem, a situação dos poços tubulares na data do cadastramento, quando foi observado que 11 poços encontravam-se em operação, 7 paralisados, 12 não instalados e 4 abandonados .

O registro da situação da captação indicou, na data da coleta da informação no campo, 4 situações diferenciadas: poços em operação, paralisados, não instalados e abandonados. Os poços em operação são aqueles que funcionavam normalmente. Os paralisados estavam sem funcionar, temporariamente, devido a problemas relacionados a manutenção ou quebra de equipamentos. Os não instalados representam aqueles poços que foram perfurados, tiveram um resultado positivo, no entanto, ainda não foram equipados com sistemas de bombeamento e distribuição. E, por fim, os abandonados representam os poços que não apresentam possibilidades de produção de água. Geralmente esses últimos, abrangem poços secos e obstruídos.

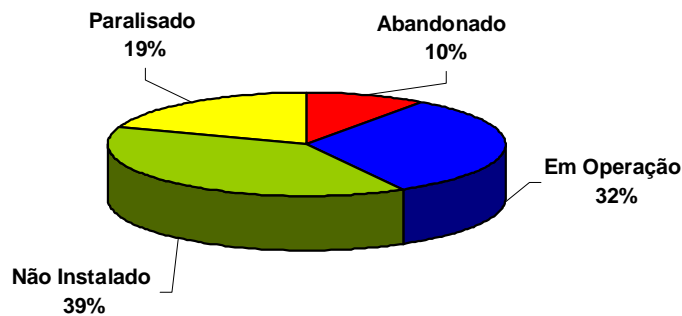
Figura 8 – Situação dos poços tubulares particulares

A situação dessas obras na data do cadastramento, levando-se em conta seu caráter público ou particular, é apresentada no Quadro 1. As Figuras 8 e 9 mostram esta situação de forma percentual.

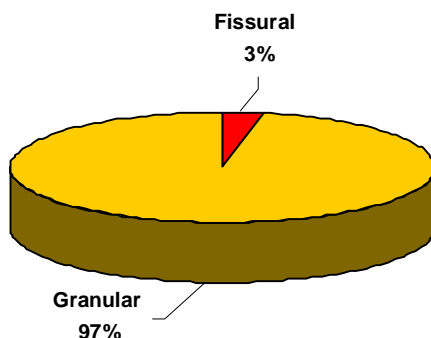
Figura 10 – Distribuição dos poços tubulares quanto aos domínios hidrogeológicos de superfície

Quanto à distribuição dos poços tubulares em relação aos domínios hidrogeológicos de superfície, verificou-se que 33 poços estão locados sobre aquífero do tipo granular, enquanto que somente 1 está sobre aquífero do tipo fissural (Figura 10).

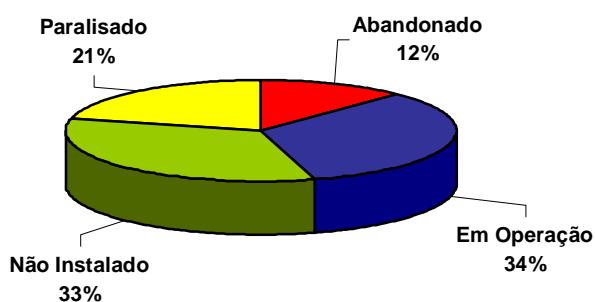
Figura 11 – Situação dos poços cadastrados em aquíferos do tipo granular

Relacionando os dados acima com a situação dos poços tubulares cadastrados, pode-se verificar que, para o aquíferos do tipo granular, 21% dos poços estão paralisados, 34% em operação, 33% não instalados e 12% abandonados (Quadro 2 e Figura 11). Em relação ao aquífero tipo fissural, o único poço encontra-se não instalado (Quadro 2).

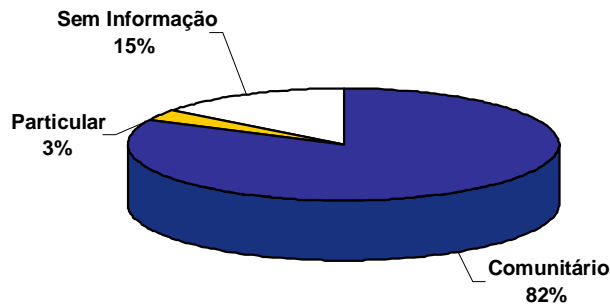
Figura 12 – Natureza do abastecimento

Quanto à natureza do abastecimento, 82% dos poços tubulares são destinados ao abastecimento comunitário, 3% ao abastecimento particular e 15% dos poços cadastrados não se obteve essa informação (Figura 12).

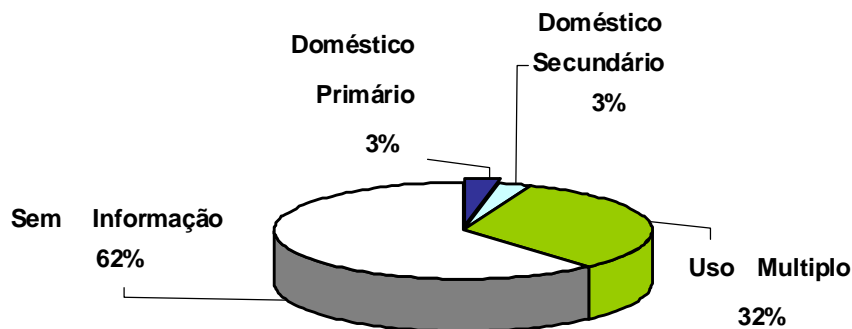
Figura 13 – Finalidade do uso da água

Em relação à finalidade do uso, 28% desta água é destinada ao uso doméstico primário, 32% a uso múltiplo, 3% ao uso doméstico secundário, e em 62% dos poços não se obteve essa informação (Figura 13).

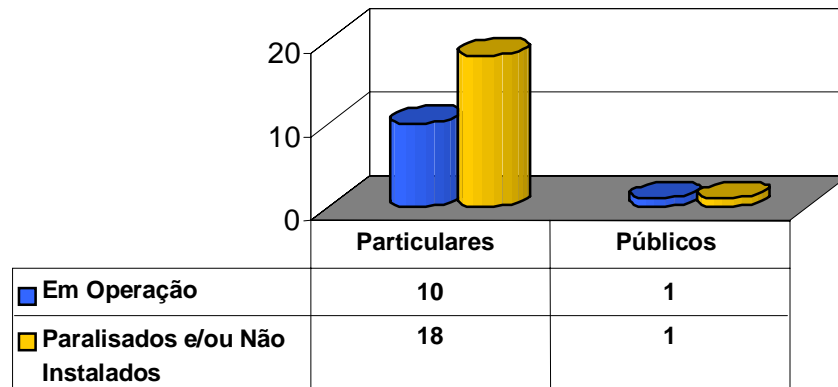
Figura 14 – Poços em operação e poços paralisados e/ou não instalados

A Figura 14 mostra a relação entre os poços tubulares atualmente em operação e os poços passíveis de entrarem em funcionamento (paralisados e não instalados). Para os poços tubulares particulares, verifica-se que 10 poços estão em operação, enquanto que 18 encontram-se paralisados ou não instalados, mas passíveis de entrar em funcionamento. Com relação aos poços tubulares públicos, 1 poço encontra-se paralisado ou não instalado e, conseqüentemente, pode ser aproveitado e 1 poço está sendo utilizado.

- Os poços desativados e não instalados deveriam entrar em programas de recuperação e instalação de poços, para aumentar a oferta de água da região.
- Poços paralisados em virtude de média salinidade deveriam ser analisados com detalhe (vazão, análise físico-química, nº de famílias atendidas pelo poço, etc.) para verificação da viabilidade da instalação de equipamentos de dessalinização .

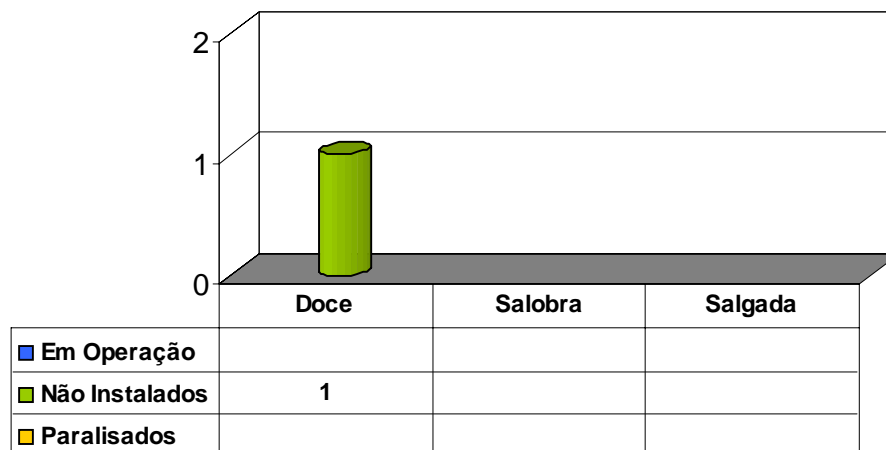
Figura 15 – Qualidade das águas subterrâneas nos aquíferos tipo fissural

As Figuras 15 e 16 ilustram a classificação das águas do município, correspondente a poços tubulares, considerando as seguintes situações: em operação, paralisados e não instalados. Deve-se ressaltar que só foram analisados os poços onde foi possível realizar coleta de água.

Os resultados obtidos para os poços tubulares em aquíferos do tipo fissural mostraram o seguinte (Figura 15):

- Um único poço tubular passível de entrar em funcionamento (não instalado), com água classificada como doce

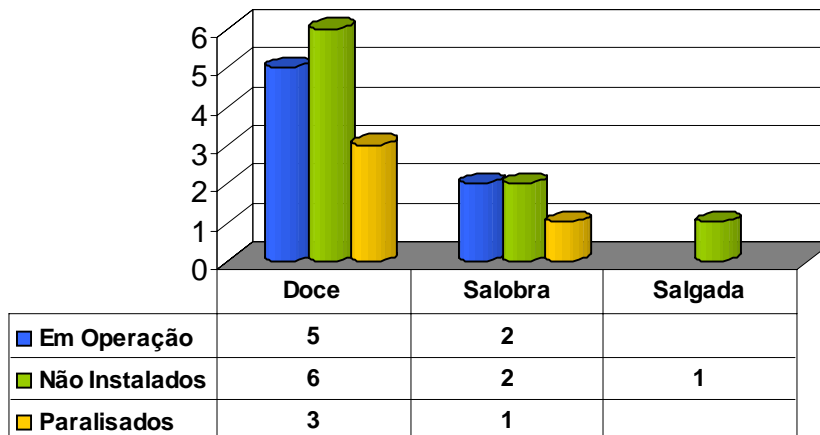
Figura 16 – Qualidade das águas subterrâneas nos aquíferos tipo granular

Os resultados obtidos para os poços tubulares em aquíferos do tipo granular, mostraram o seguinte (Figura 16):

- O conjunto dos poços tubulares em operação, mostra predominância de água doce (5 poços).
- No grupo dos poços passíveis de entrar em funcionamento (paralisados + não instalados), a predominância é de poços também, de água doce (9 poços).
