**CPRM – SERVIÇO GEOLÓGICO DO BRASIL
RESIDÊNCIA DE PORTO VELHO – REPO**

MUNICÍPIO DE NOVA UNIÃO

AVALIAÇÃO DE ÁREAS PARA DISPOSIÇÃO DE CEMITÉRIO

PARECER TÉCNICO

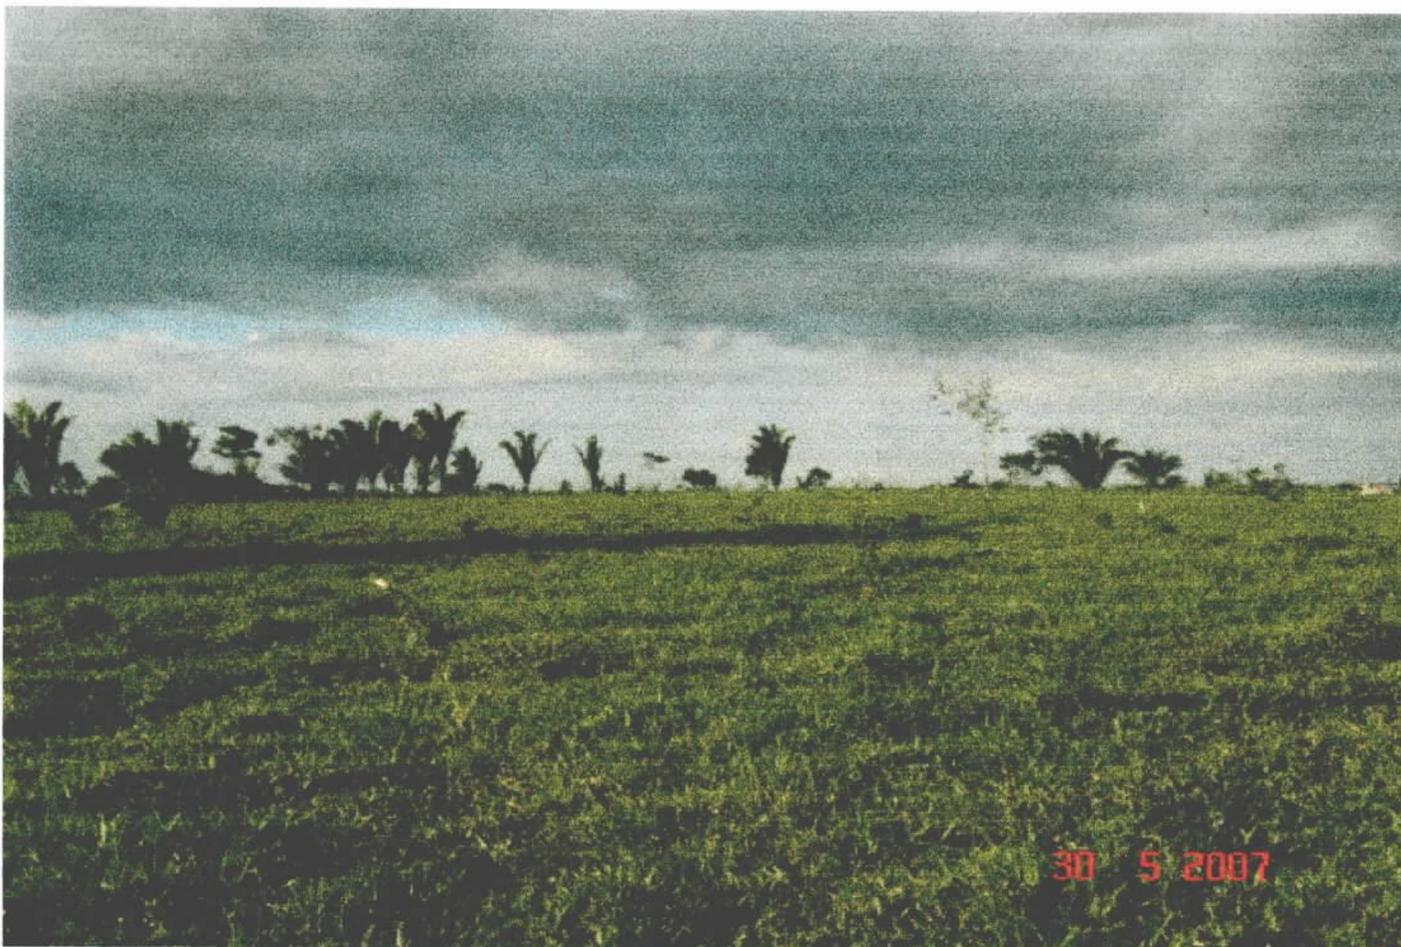
Foto 1. Vista geral da Área 1, coberta por pastagens.

As condições do meio físico diagnosticadas no local apontaram características favoráveis ao objetivo proposto, onde se destacam as seguintes feições: inexistência de afloramentos de rocha, embora seja visível algumas elevações no seu entorno, com a presença de matacões e blocos presumivelmente de rochas ortognáissicas; a morfologia está constituída por uma superfície aplainada, de baixa declividade (2 - 8 %), sem a presença de depressões, enquanto que no seu entorno, observam-se elevações ora abauladas e curtas mais próximas (Foto 2), ora alongadas e de topo mais plano, mais distantes, associados a diferentes litologias; a classe textural do solo é argilo-arenoso, de tonalidade vermelho-amarelada, possivelmente eutrófico, caracterizado como um argissolo (latossolo ?), tendo sido coletadas amostras do horizonte B às profundidades de 1 e 5 m; localmente, a cobertura vegetal nativa foi totalmente erradicada para a plantação de pastagem, observando-se, no

entanto, manchas residuais de vegetação florestada nas suas proximidades; o uso atual do solo é ocupado por atividades pecuárias.

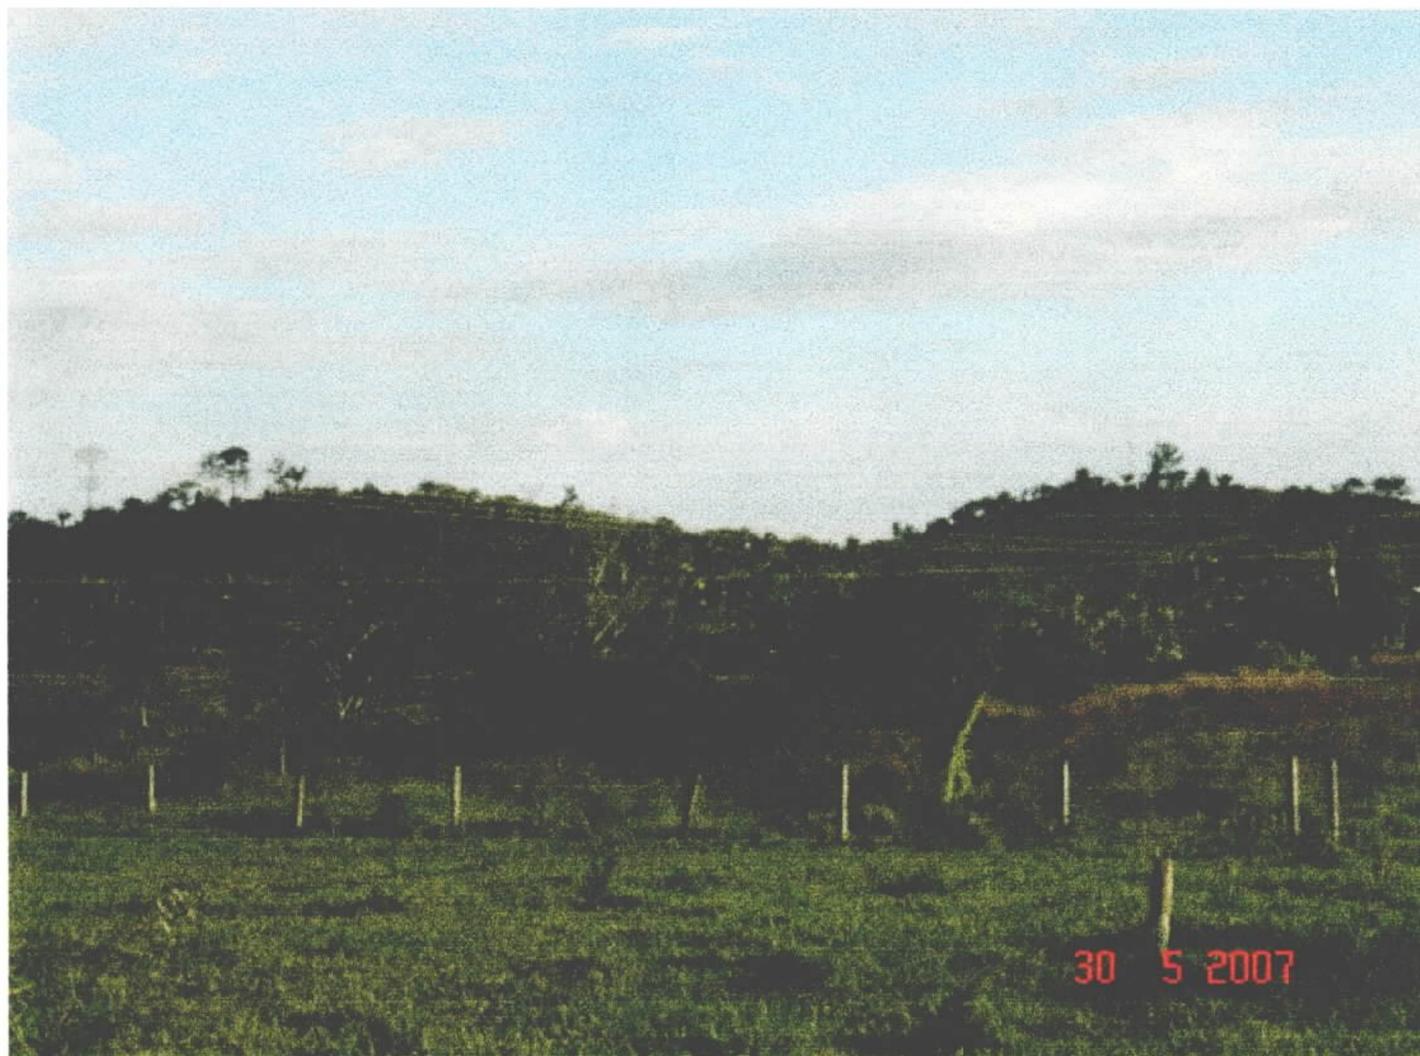
Foto 2. Elevações abauladas e curtas da região do entorno.

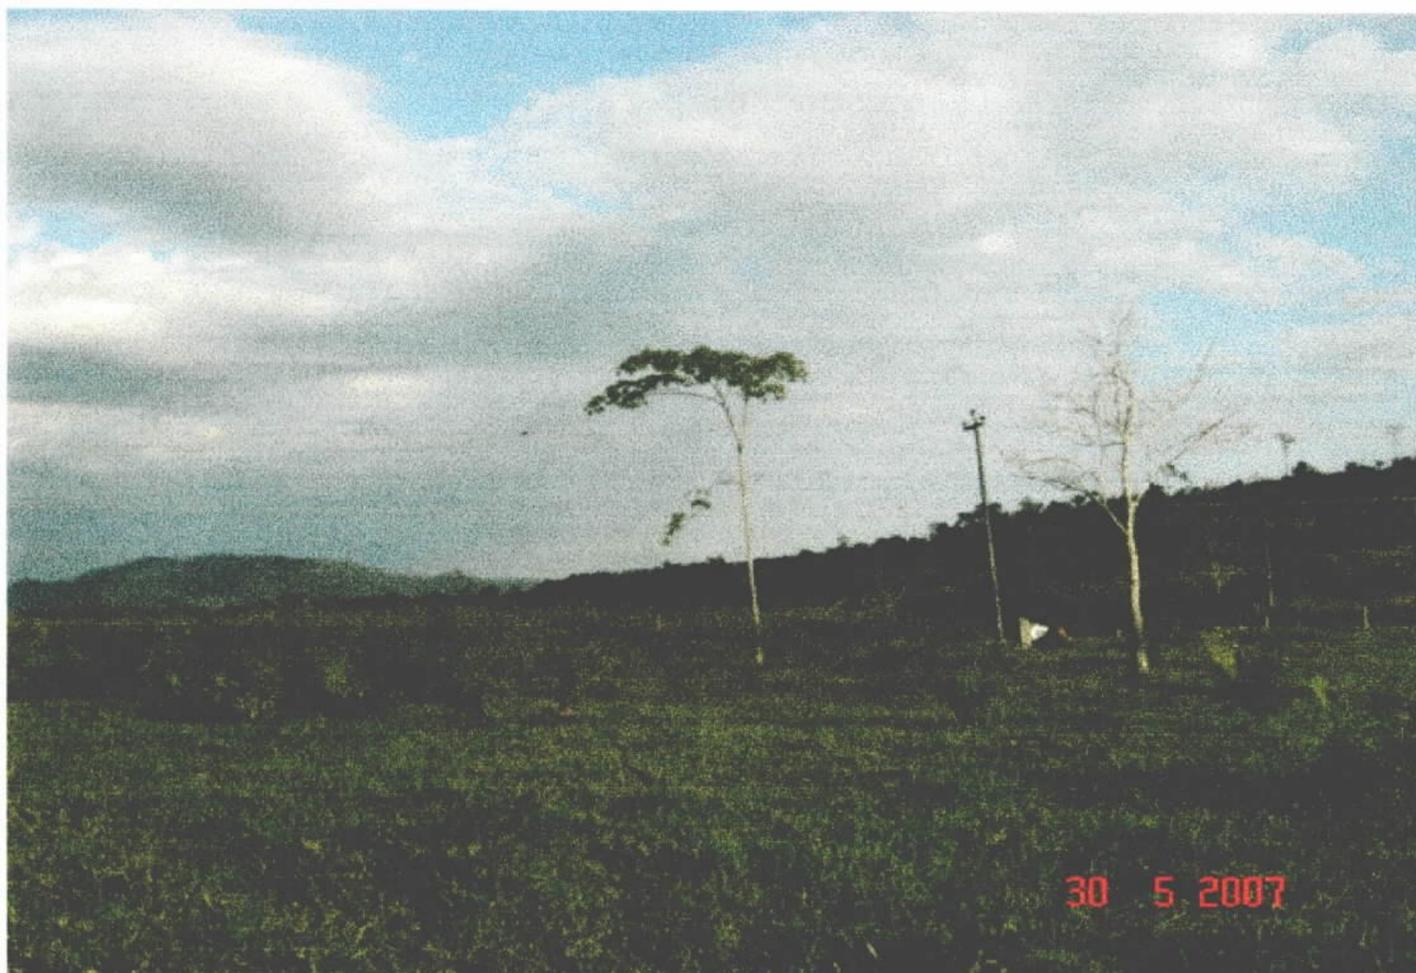
Como pontos positivos, destacam-se: boas condições viárias, dimensão adequada, facilidade de negociação, relevo aplainado e de baixa declividade (Foto 3), permeabilidade reduzida, classe textural argilo-arenosa do solo. Constitui um terreno topograficamente alto e livre de efeitos de acumulação de águas durante o período chuvoso. Não foram observados aspectos negativos para esta área, exceto a pequena depressão existente no seu entorno. Não

Foto 3. Vista frontal da Área 1. Ao fundo, elevações alongadas.

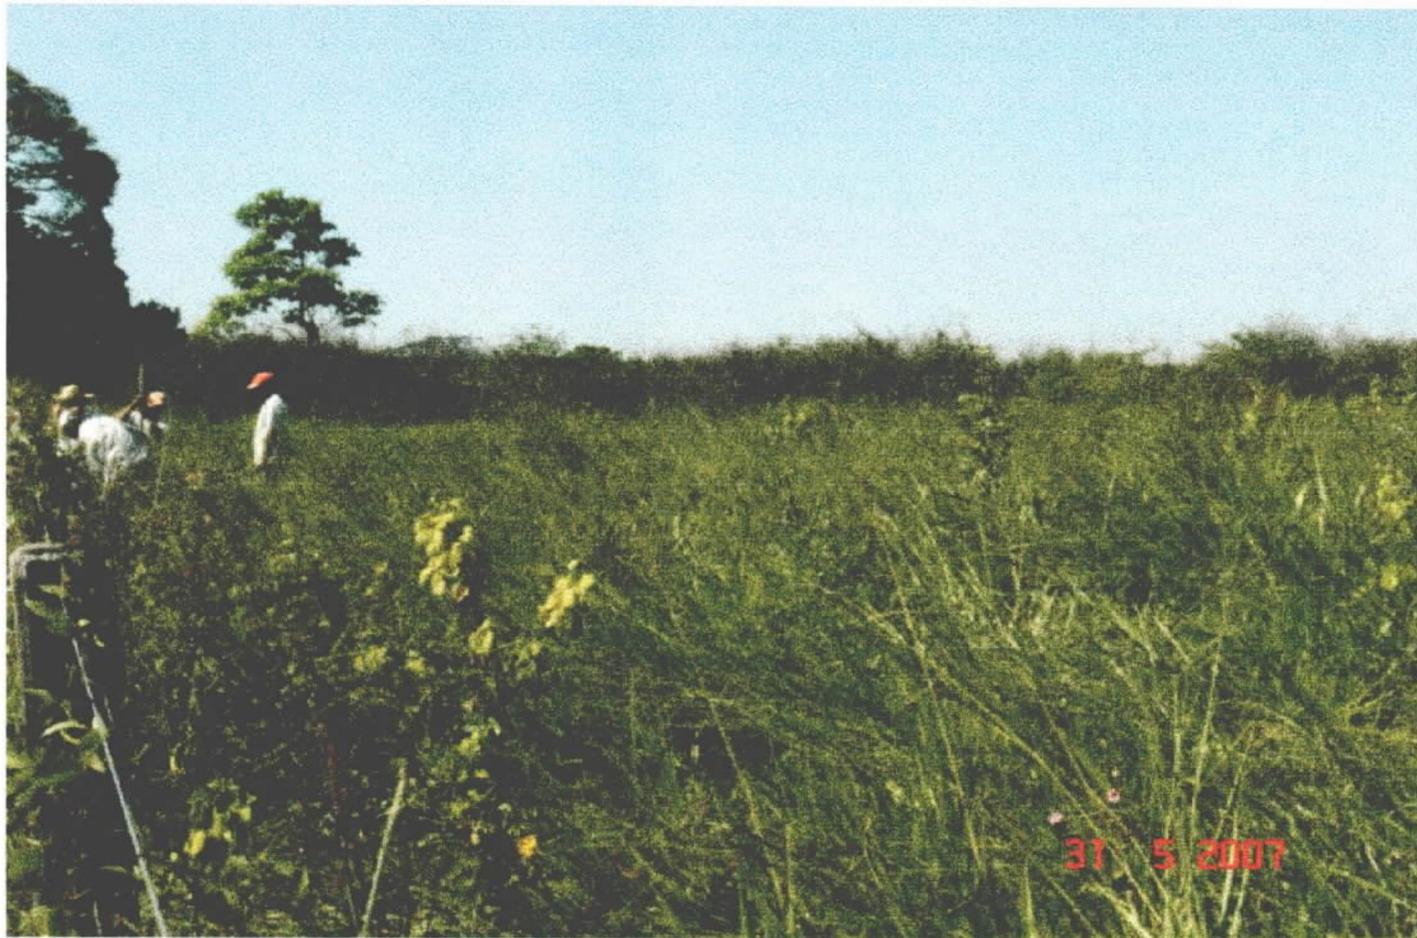
Foto 4. Aspecto parcial da Área 2, coberta por pastagem e capoeira.

O diagnóstico do meio físico revelou-se parcialmente favorável, onde podem ser citadas as seguintes feições: inexistência de afloramentos rochosos no interior da área, os quais se fazem presentes nas proximidades, representados por numerosos blocos e matacões de ortognaisse milonitizado, pertencentes ao Complexo Jamari (Foto 5), comprovadamente de baixo potencial hídrico subterrâneo; relevo parcialmente aplainado, tornando-se suave ondulado no seu entorno, com colinas e depressões, onde se alojam drenagens de pequeno porte; no interior da área, a declividade é baixa, apesar de que ela aumenta lateralmente; classe textural argilo-arenosa do solo, que exhibe variações em profundidade, com composição predominantemente argilosa (75%) superiormente, alterando-se gradativamente para um solo com maior teor de areia, atingindo 52% a profundidade de 5 m, e com freqüentes fragmentos intemperizados de rocha gnáissica; cobertura vegetal nativa removida, observando-se, porém, uma mancha residual, com árvores de grande porte (Foto 6); uso da terra associada a práticas agropecuárias, atualmente desativadas, favorecendo o desenvolvimento de vegetação secundária (capoeira).

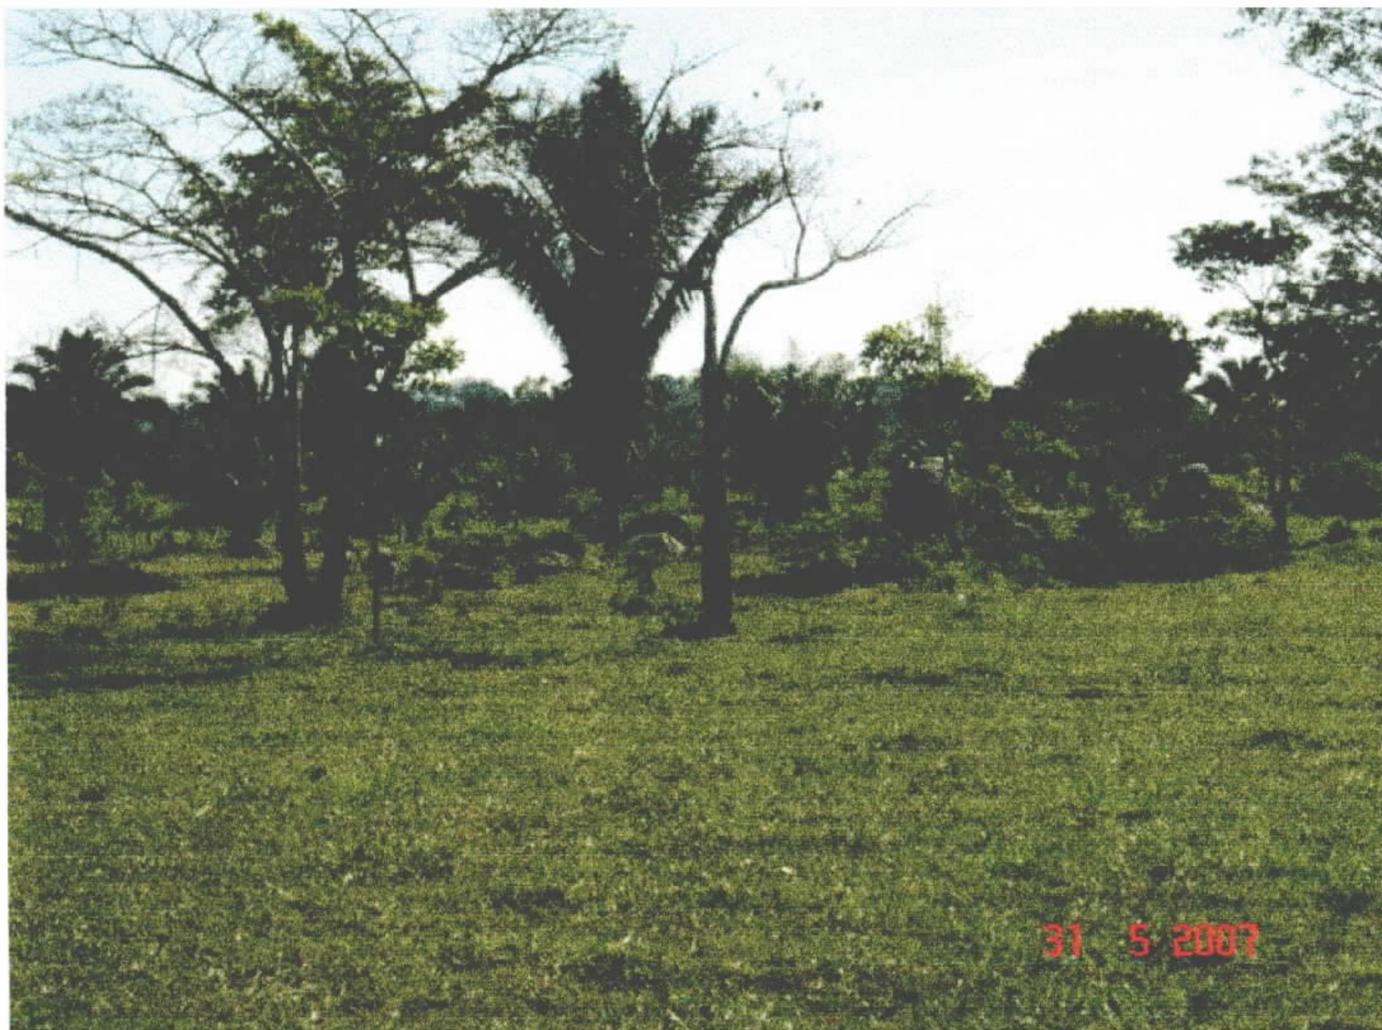
Foto 5. Blocos e matações de ortognaisse milonitizado.

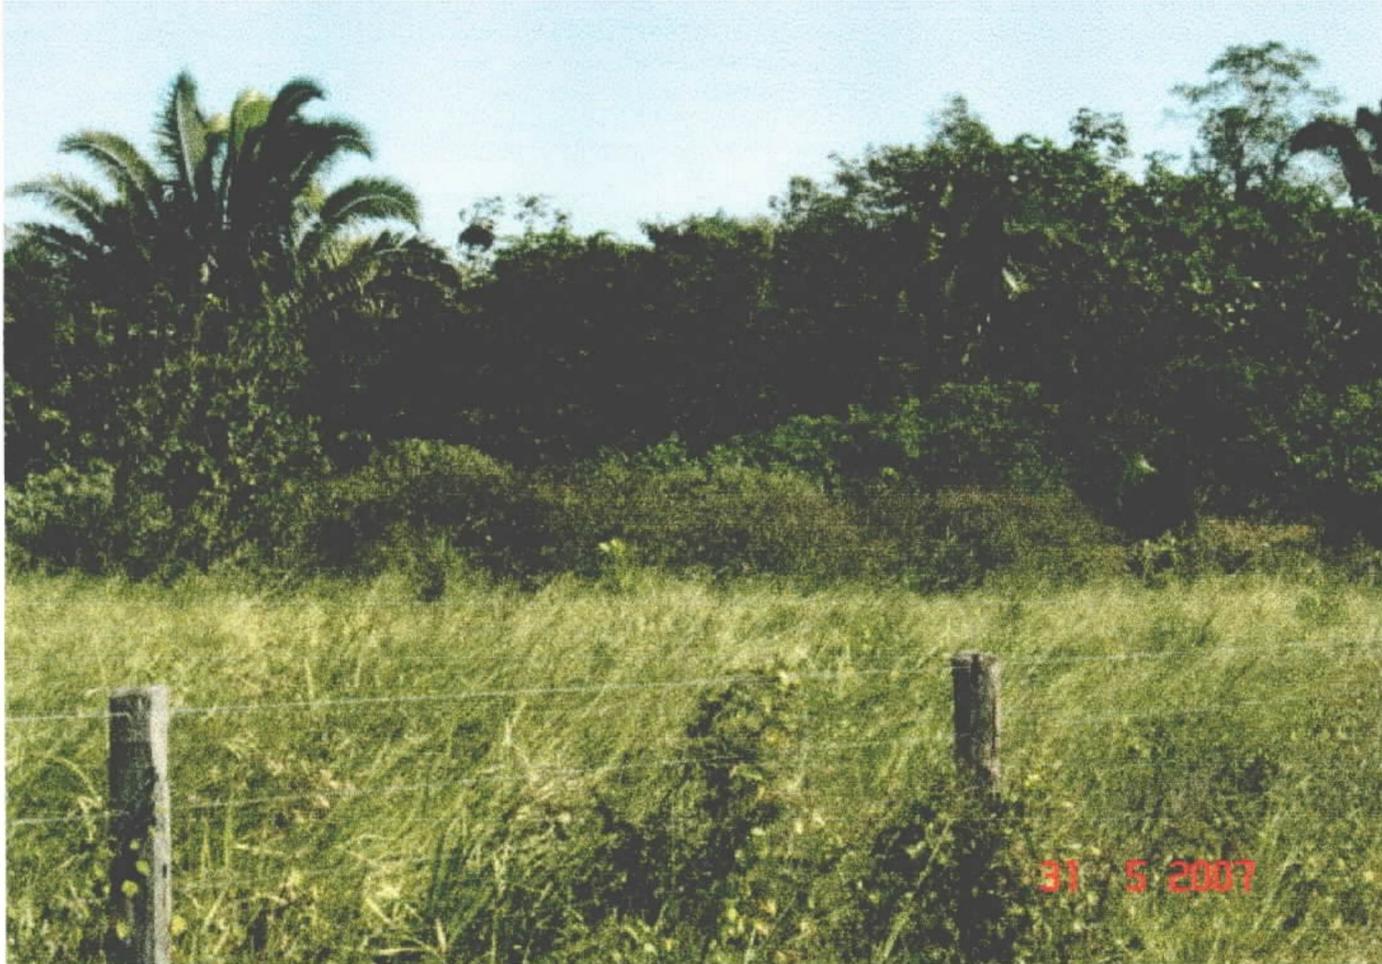
Foto 6. Mata residual preservada parcialmente.

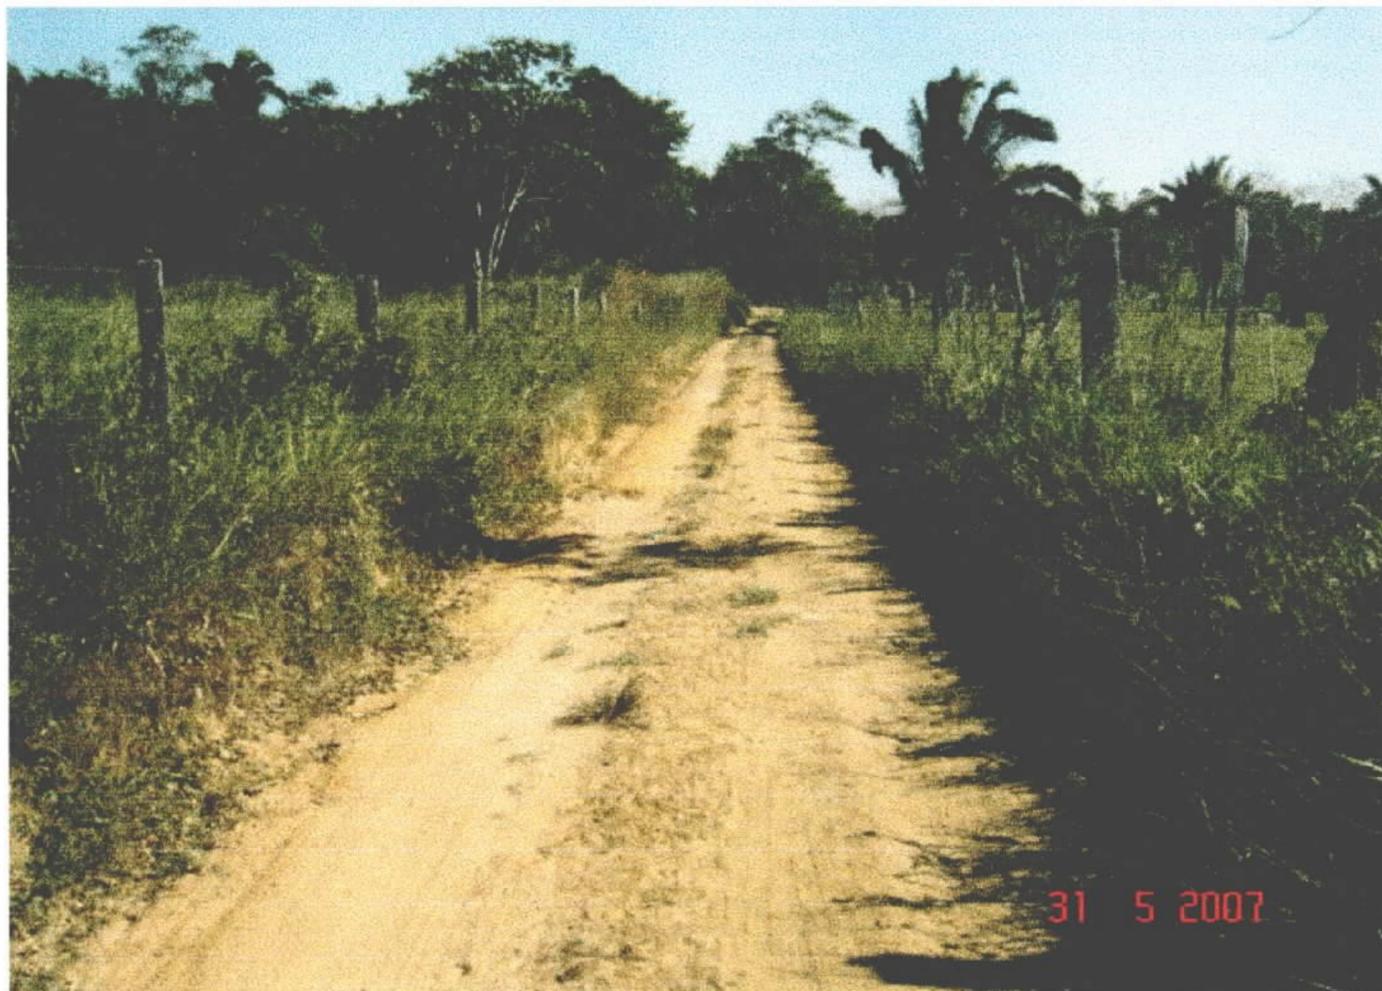
Como pontos positivos desta área, podem ser elencados ainda a facilidade de acesso, praticamente sem nenhuma restrição, a proximidade da sede municipal, a facilidade de negociação, um relevo localmente aplainado e de baixa declividade, a baixa permeabilidade na parte superior do solo e a profundidade superior a 6 m do nível freático. Entretanto, fatores negativos também foram identificados tais como um entorno com relevo colinoso, o solo argilo-arenoso em profundidades maiores do solo e de maior permeabilidade, a presença de mata residual no interior da área, a lente percolação dos fluidos em sentido descendente, dificultando as operações de sepultamento em alguns meses do ano, a presença de moradores nas adjacências e um fluxo expressivo de pessoas utilizando este ramal e, finalmente, a recuperação e alargamento de 0,4 km da vicinal (Foto 7), necessário para um fluxo maior de veículos.

Foto 7. Ramal de acesso a Área 2.
