*PROJETO CADASTRO
DE FONTES DE
ABASTECIMENTO POR
ÁGUA SUBTERRÂNEA*

RIO GRANDE DO NORTE

*DIAGNÓSTICO DO MUNICÍPIO
DE TANGARÁ*

Setembro/2005

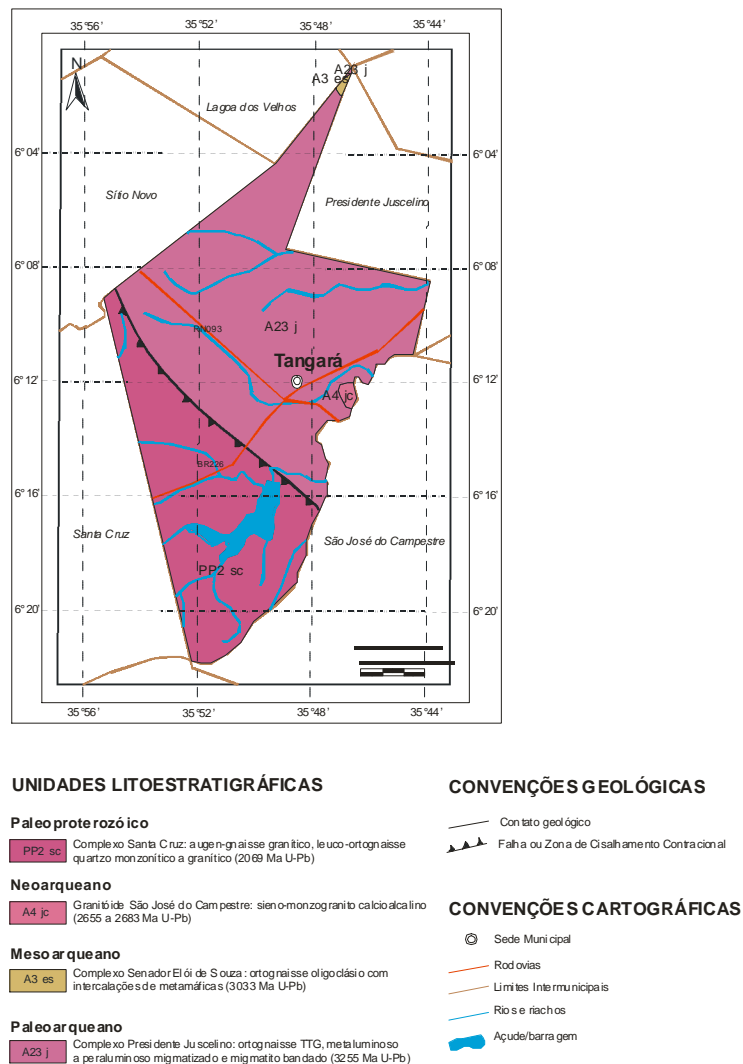
Figura 3 - Mapa Geológico

O Município de **Tangará** geologicamente inserido na Província Borborema, está constituído por litótipos dos complexos Presidente Juscelino e Santa Cruz e pelo sieno-monzogranito calcialcalino que caracteriza o Granitóide São José do Campestre (A4jc), como mostra a Figura 3.

O Complexo Presidente Juscelino (A23j) engloba ortognaisses TTG, metaluminosos e peraluminosos migmatizados e migmatitos bandados, enquanto que o Complexo Santa Cruz (PP2sc) compreende augen-gnaisses graníticos, leuco-ortognaisses-quartzo-monzoníticos a graníticos.

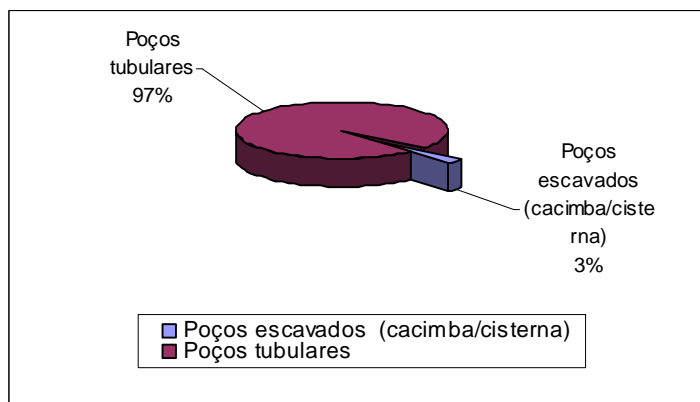
Fig.6.1 –Tipos de pontos d' água cadastrados no município

O levantamento realizado no município registrou a existência de 40 pontos d' água, sendo 01 poço escavado e 39 poços tubulares, conforme mostra a fig.6.1.

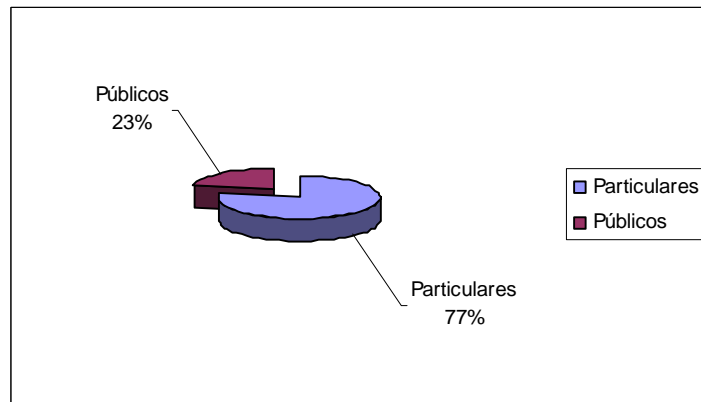
Fig.6.2 –Natureza da propriedade dos terrenos onde existem poços tubulares.

Com relação à propriedade dos terrenos onde estão localizados os pontos d' água cadastrados, podemos ter: terrenos públicos, quando os terrenos forem de serventia pública e, particulares, quando forem de uso privado. Conforme ilustrado na fig.6.2, existem 09 pontos d' água em terrenos públicos e 31 em terrenos particulares.

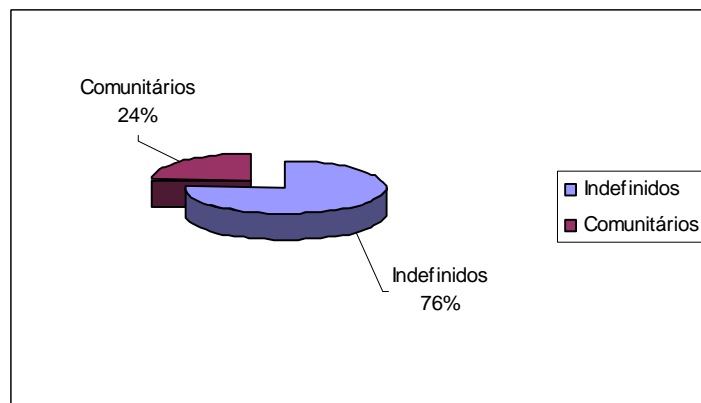
Fig.6.3 –Finalidade do abastecimento dos poços.

Quanto ao tipo de abastecimento a que se destina a água, os pontos cadastrados foram classificados em: *comunitários*, quando atendem a várias famílias e, *particulares*, quando atendem apenas ao seu proprietário. A fig.6.3 mostra que 09 pontos d'água destinam-se ao atendimento comunitário e 28 pontos não tiveram a finalidade do abastecimento definida.

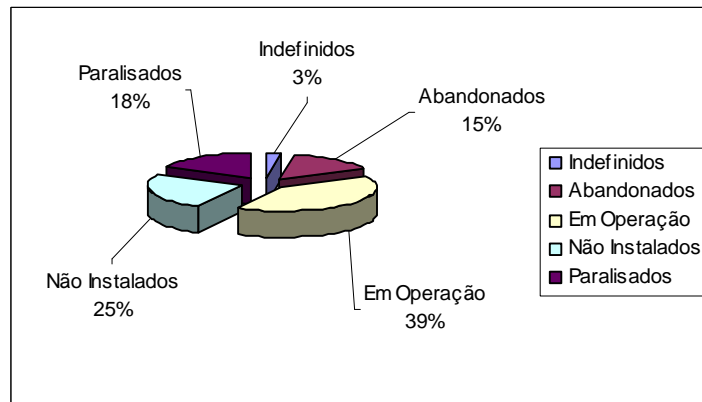
Fig.6.4 – Situação dos poços cadastrados

Quatro situações distintas foram identificadas na data da visita de campo: *poços em operação*, *paralisados*, *não instalados* e *abandonados*. Os *poços em operação* são aqueles que funcionavam normalmente. Os *paralisados* estavam sem funcionar temporariamente devido a problemas relacionados à manutenção ou quebra de equipamentos. Os *não instalados* representam aqueles poços que foram perfurados, tiveram um resultado positivo, mas não foram ainda equipados com sistemas de bombeamento e distribuição. E por fim, os *abandonados*, que incluem poços secos e poços obstruídos, representam os poços que não apresentam possibilidade de produção.

A situação dessas obras, levando-se em conta seu caráter público ou particular, é apresentada em números absolutos no quadro 6.1 e em termos percentuais na fig.6.4.

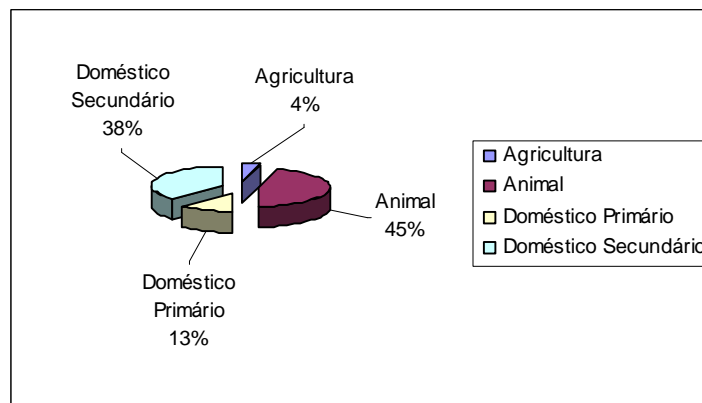
Fig.6.5 – Uso da água

Em relação ao uso da água, 13% dos pontos cadastrados são destinados ao consumo doméstico primário (água de consumo humano para beber), 38% são utilizados para o consumo doméstico secundário (água de consumo humano para uso geral), 4% para uso na agricultura e 45% para dessedentação animal, conforme mostra a fig.6.5.

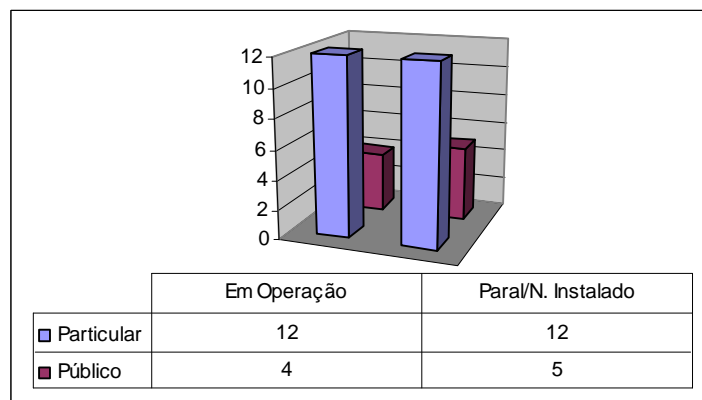
Fig.6.6 – Relação entre poços em uso e desativados

A fig.6.6 mostra a relação entre os poços tubulares atualmente em operação e os poços inativos (paralisados e não instalados) que são passíveis de entrar em funcionamento.

Verificou-se a existência de 12 poços particulares e 05 públicos não instalados ou paralisados e, portanto, passíveis de entrar em funcionamento, podendo vir a somar suas descargas àquelas dos 16 poços que estão em operação.

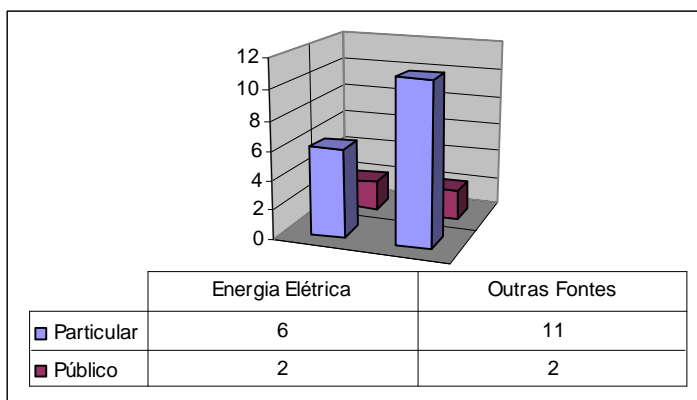
Fig. 6.7 –Tipo de energia utilizada no bombeamento d' água

Com relação à fonte de energia utilizada nos sistemas de bombeamento dos poços, a fig.6.7 mostra que 08 poços utilizam energia elétrica, sendo 02 públicos e 06 particulares, enquanto 13 poços utilizam outras fontes de energia, sendo 02 públicos e 11 particulares.

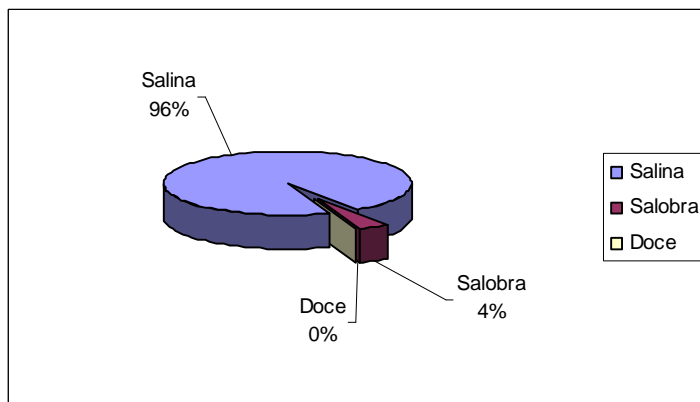
Fig.6 8 –Qualidade das águas subterrâneas do município.

Foram coletadas e analisadas amostras de 26 pontos d' água. Os resultados das análises mostraram valores oscilando de 1220,05 e 26455,00 mg/l, com valor médio de 7450,18 mg/l. Observando o quadro 6.2 e a fig.6.8, que ilustra a classificação das águas subterrâneas no município, verifica-se a predominância de água salina, com 96,20% dos poços amostrados.

- Foram feitos testes de condutividade em 26 amostras d'água (65,00% dos poços cadastrados), das quais, todas apresentaram águas salobras ou salinas (100,00%), evidenciando a necessidade de intervenção do poder público, principalmente no que concerne aos poços comunitários, visando a instalação de dessalinizadores, para melhoria da qualidade da água oferecida à população e redução dos riscos à saúde existentes.

- Poços paralisados ou não instalados em virtude da alta salinidade e que possam ter uso comunitário, também devem ser analisados em detalhe (vazão, análise físico-química, nº de famílias atendidas, etc) para verificação da viabilidade da instalação de equipamentos de dessalinização.
