PROJETO REVITALIZAÇÃO E INSTALAÇÃO DE SISTEMAS SIMPLIFICADOS DE ABASTECIMENTO NO NORDESTE

RELATÓRIO SINTETIZADO

IMPLANTAÇÃO DE SISTEMA SIMPLIFICADO DE ABASTECIMENTO DE ÁGUA NA COMUNIDADE SÍTIO SÃO JOAQUIM

MUNICÍPIO DE IPAPORANGA - CE

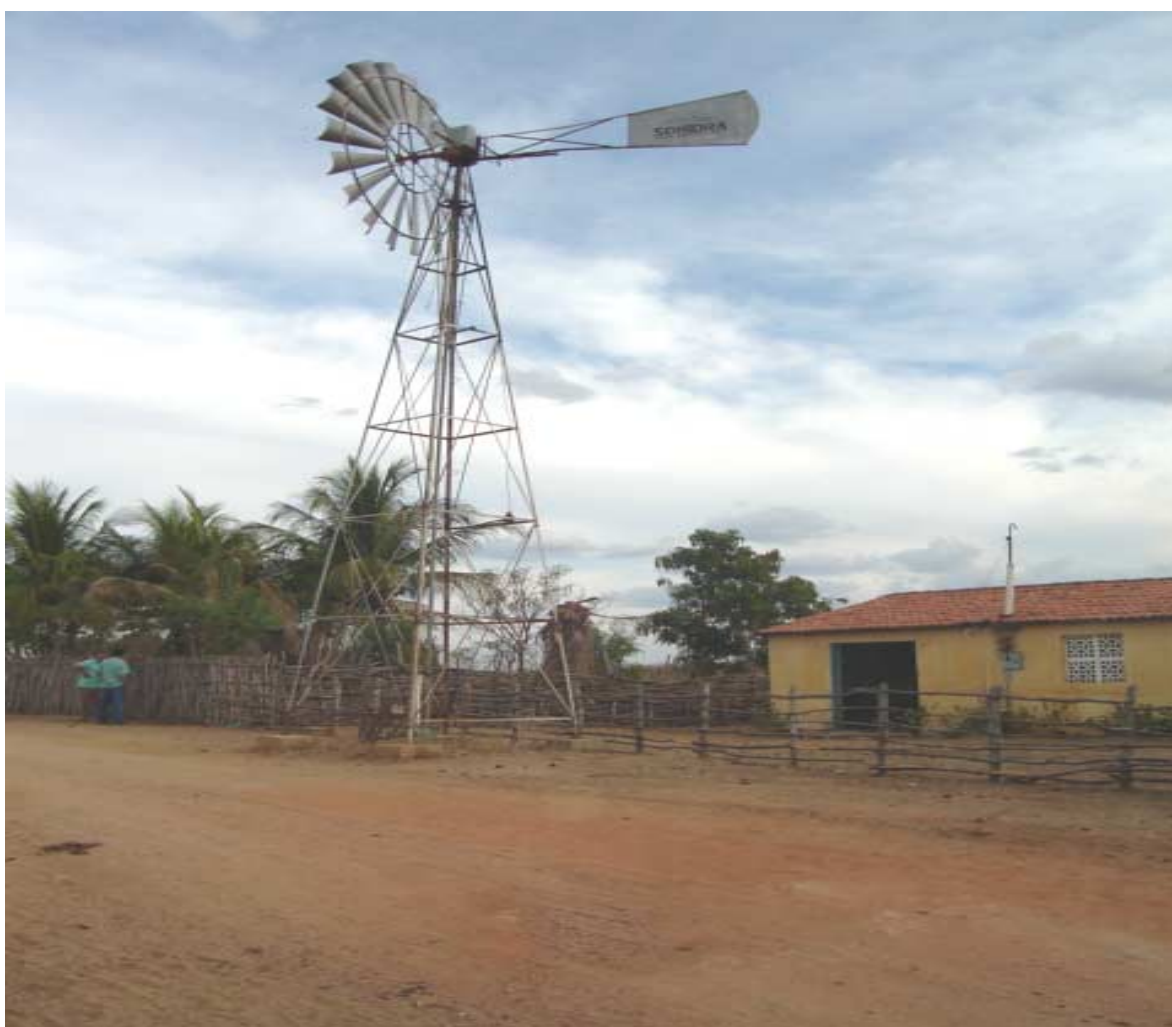
Durante os trabalhos de seleção de poços para revitalização foi detectada a existência de um poço artesiano, em terreno público, ainda não cadastrado pela CPRM. O poço quando da visita, se encontrava equipado com catavento, que embora instalado havia cerca de dez anos, e apresentando sinais de ferrugem, ainda funcionava. A queixa dos moradores é que a instalação deste catavento ocorreu pela falta de recursos financeiros da Prefeitura de Ipaoranga e da comunidade para equipar o poço convenientemente. A situação perdura até os dias atuais, causando transtornos aos moradores, pois a frequência dos ventos é instável, obrigando-os algumas vezes a se abastecerem de carros-pipa.

Tal situação é motivo de insegurança e insatisfação das 15 famílias residentes no Sítio São Joaquim (foto 2.1).

Foto 2.1 - Situação pretérita do poço Sítio São Joaquim

- Revitalizar e instalar uma bomba adequada no poço, incluindo a construção de um SSA, de modo a melhor atender às condições de captação, armazenamento e distribuição d'água para esta população carente do *Sítio São Joaquim*;

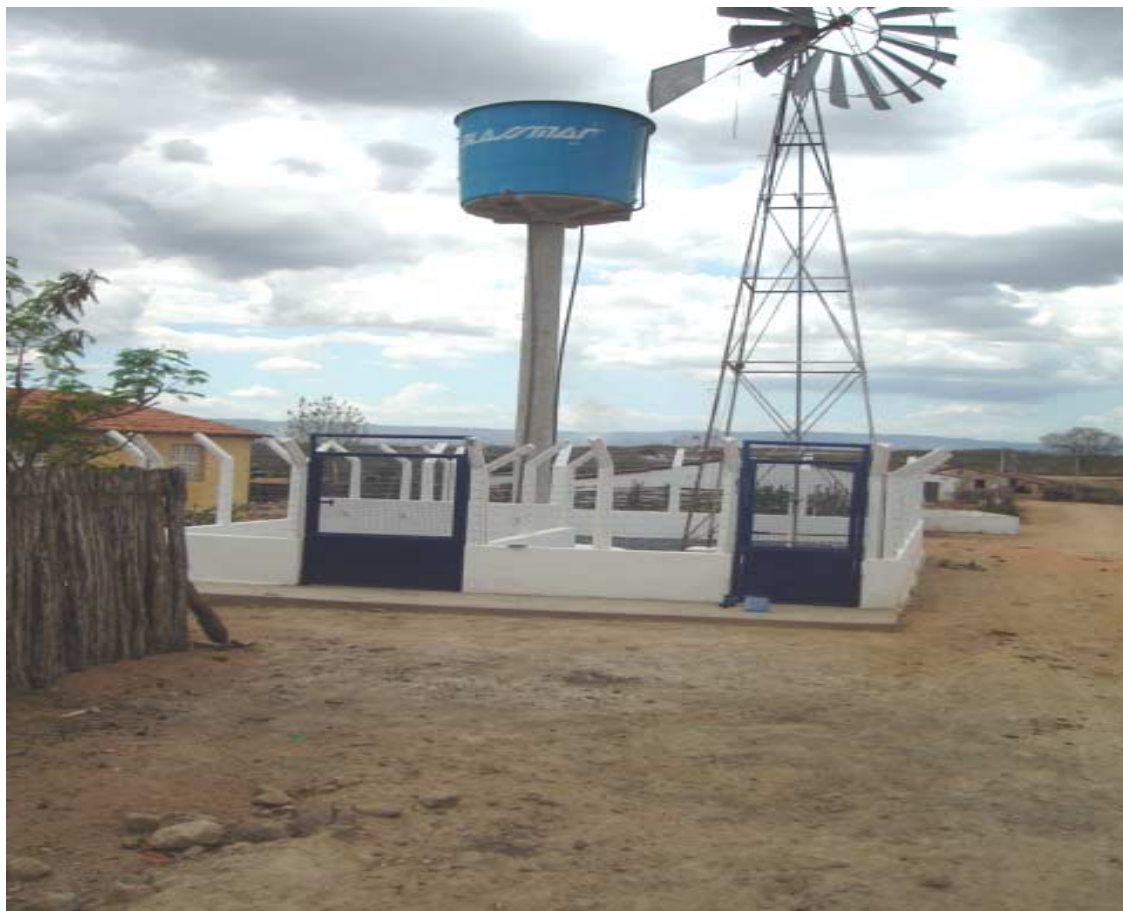
A cerca de proteção foi construída com estacas pré-moldadas de concreto armado, com dimensões 0,12m x 0,12m x 2,70m, pontas superiores inclinadas para fora a 45°, ficando com uma altura útil de 2,20m e espaçamento de 1,50m (foto 7.1).

Foto 7.1 - Instalações do SSA Sítio São Joaquim concluídas

As estacas foram interligadas por uma mureta de alvenaria, com 0,60 m de altura. A partir daí, 13 fios de arame liso, galvanizado, diâmetro 4mm, com espaçamento de 10 cm em média até o início da inclinação das estacas e 20 cm na parte inclinada, fecham a parte superior. As estacas e as muretas foram pintadas com cal branca. A parede frontal do chafariz tem 1 m de altura, revestida com azulejos de cor branca, garantindo a impermeabilização e a higiene, sendo margeada por calçada em alvenaria com a largura de 1,0m.

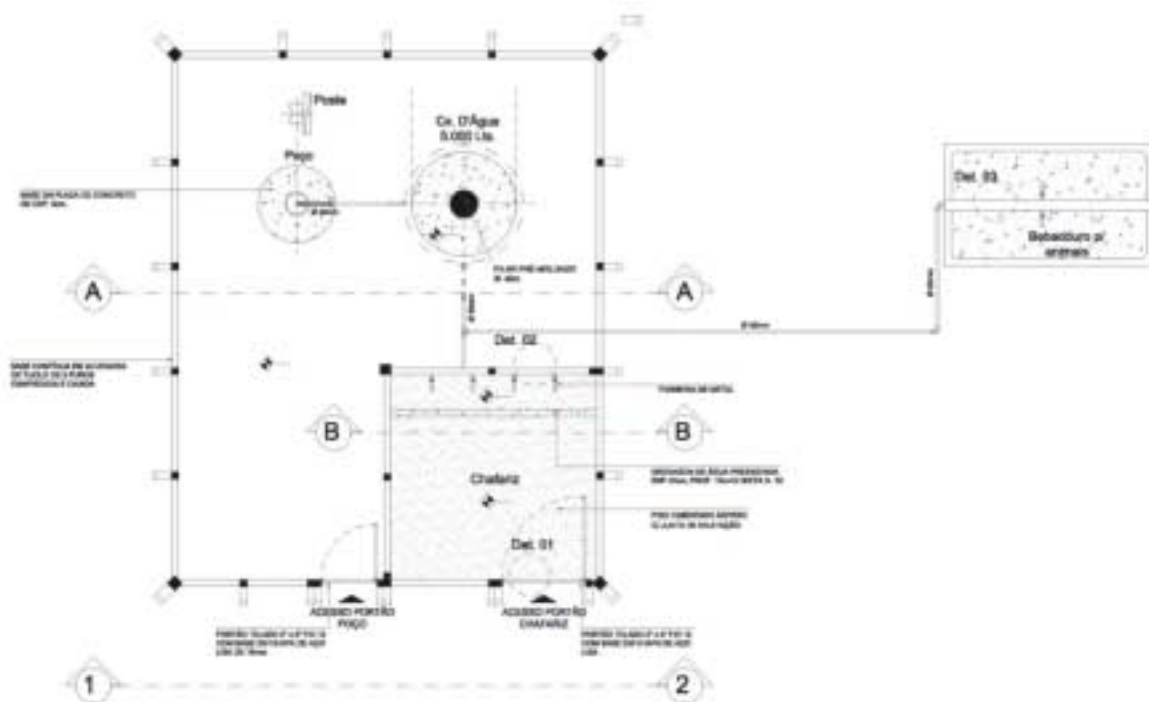
Anexo 5 - Planta Baixa do SSA - Caixa d'Água Única

A construção deste SSA seguiu o modelo padrão, conforme planta, ocupando uma área de 45m² (6m x 7,5m), dividido em duas áreas distintas: a área do chafariz, de livre acesso aos usuários; e a das instalações do poço, restrita às pessoas responsáveis pela operação e manutenção do sistema. As duas áreas são separadas por cerca e possuem portões de acesso independentes (vide *plantas, baixa e de detalhe*, anexo 5).

Planta Baixa- Bomba Submersa com 01 (uma) Caixa. D'Água

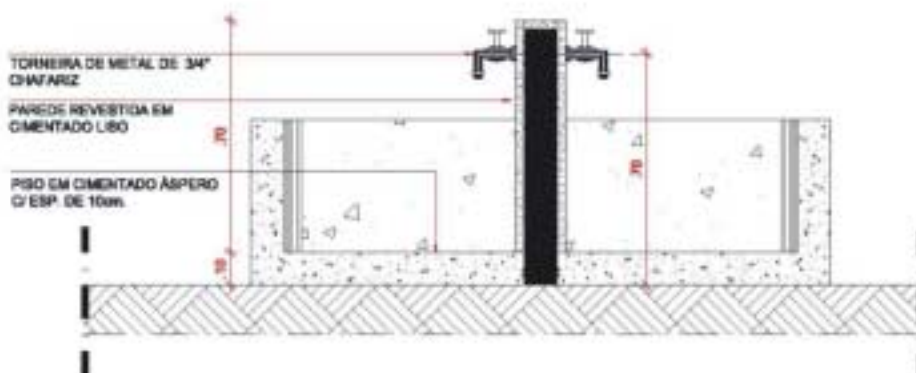
Det. 01 Bebedouro
Escala - 1/20

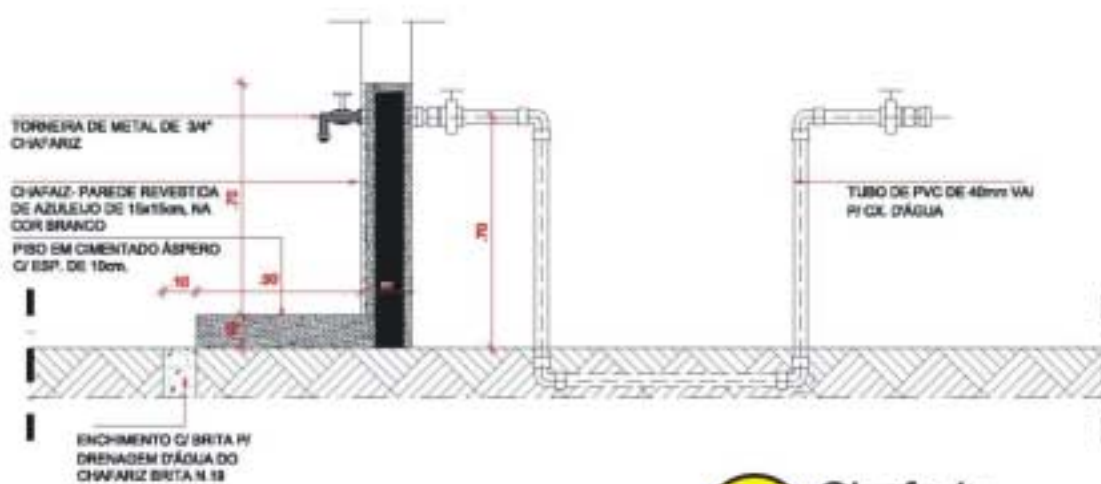
Det. 02 Chafariz
Escala - 1/20

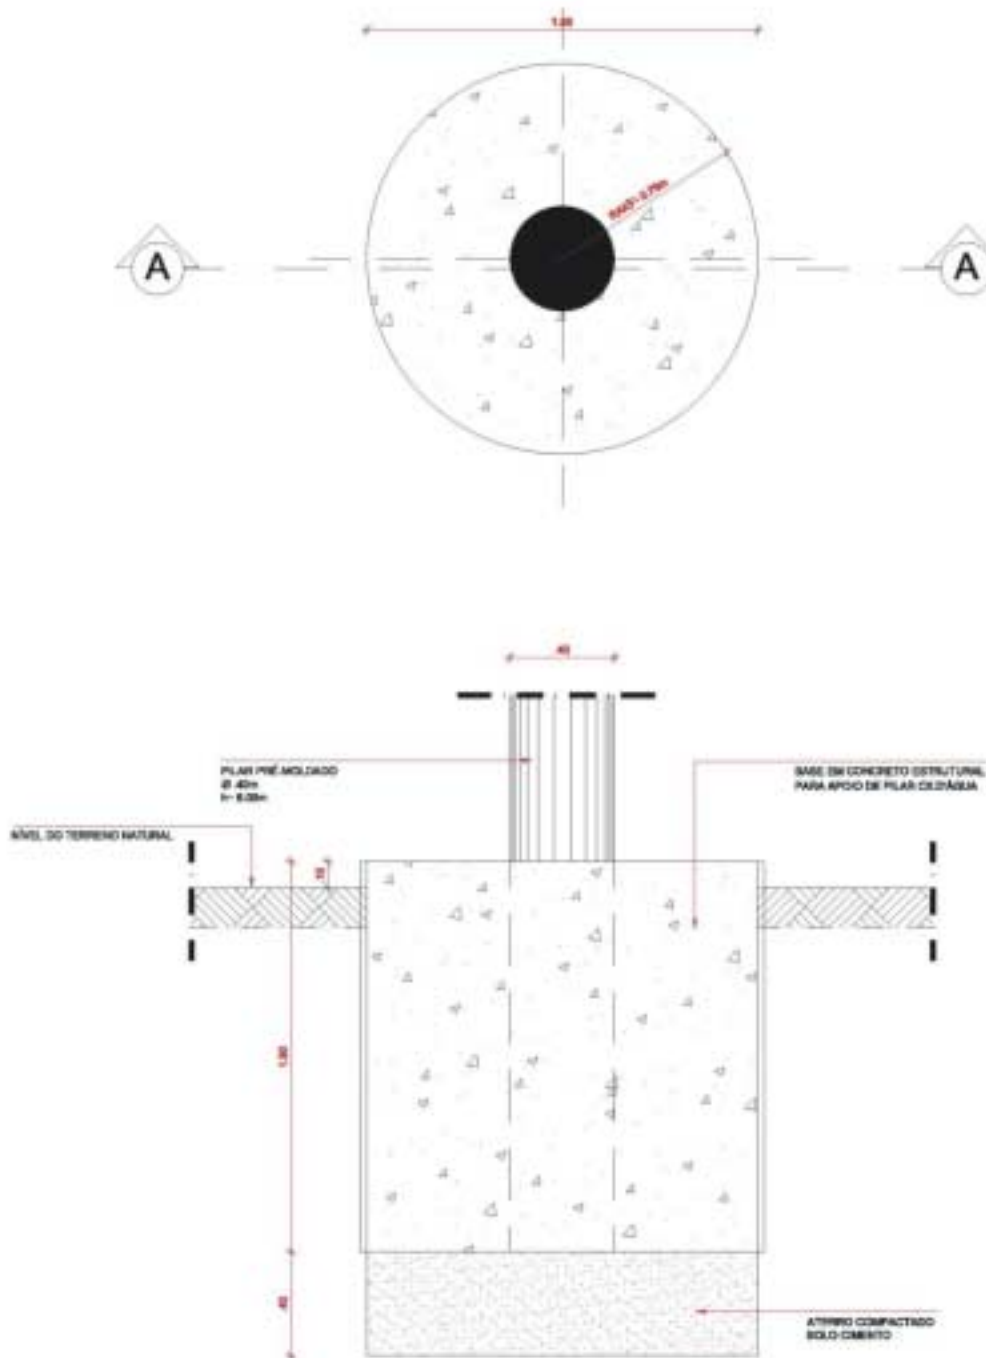
ANEXO 5 - Planta de Detalhe nº 04

Det. 04 Base para Reservatório Assentado
Escala - 1:20

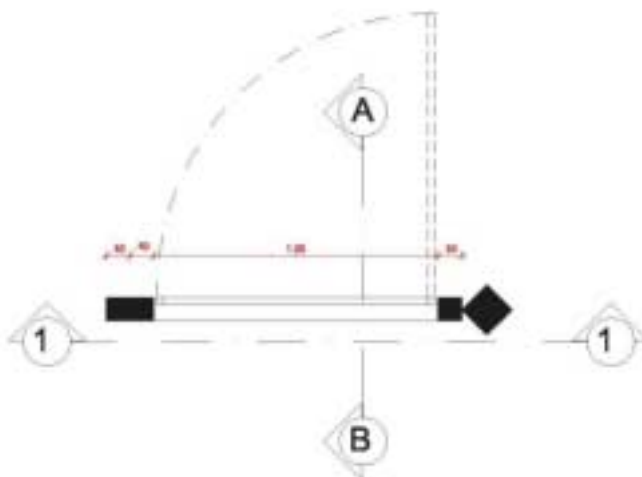
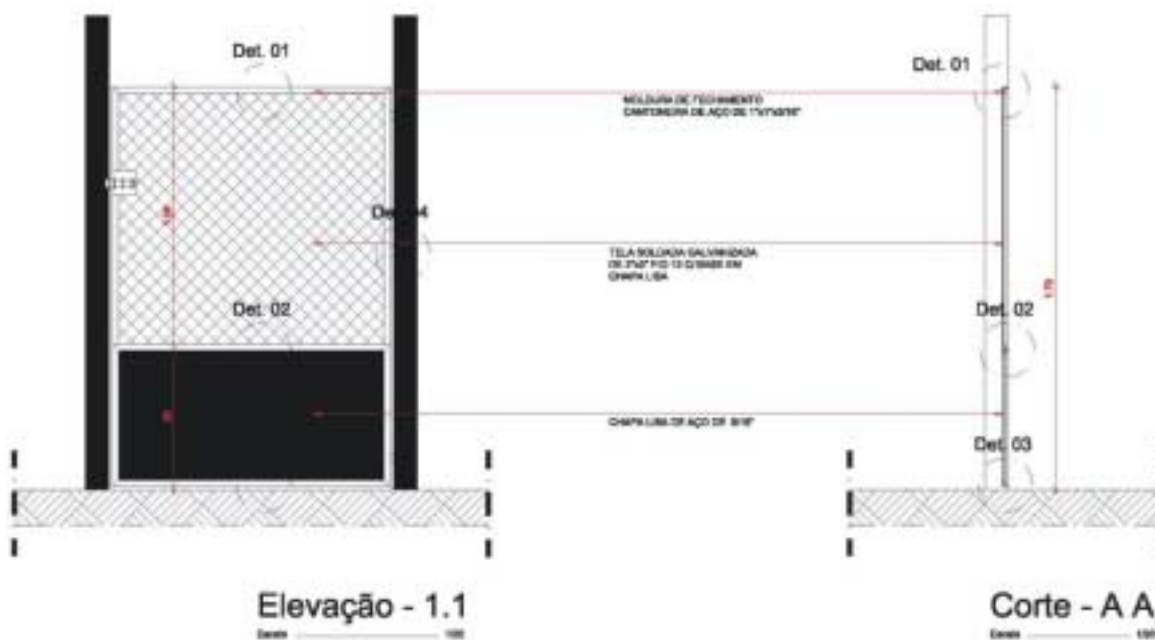
ANEXO 5 - Portão de Acesso do Chafariz

Det. 01 Portão de Acesso - Chafariz
Escala: 1:50

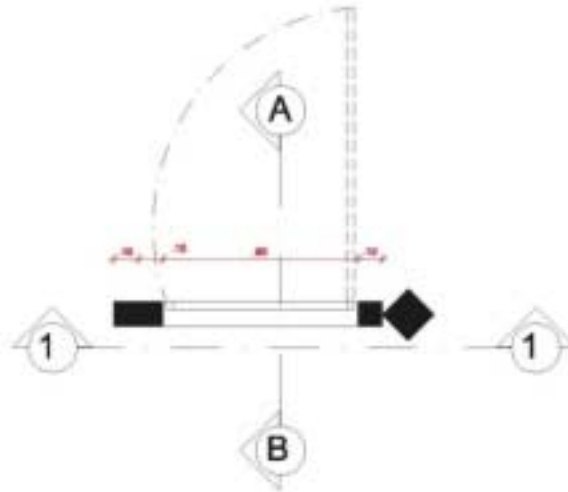
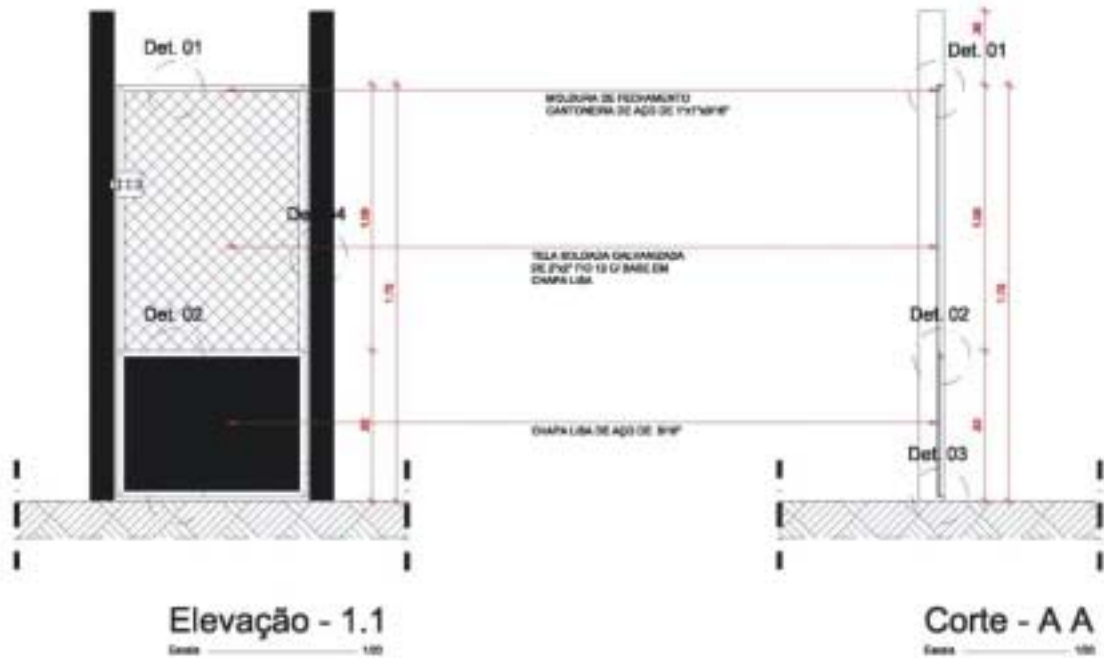
ANEXO 5 - Portão de Acesso do Poço

Def. 02 Portão de Acesso - Poço
Escala: 1/50
