PROJETO REVITALIZAÇÃO E INSTALAÇÃO DE SISTEMAS SIMPLIFICADOS DE ABASTECIMENTO NO NORDESTE

RELATÓRIO SINTETIZADO

IMPLANTAÇÃO DE SISTEMA SIMPLIFICADO DE ABASTECIMENTO DE ÁGUA NA COMUNIDADE POVOADO GROSSOS

MUNICÍPIO DE IPUEIRAS - CE

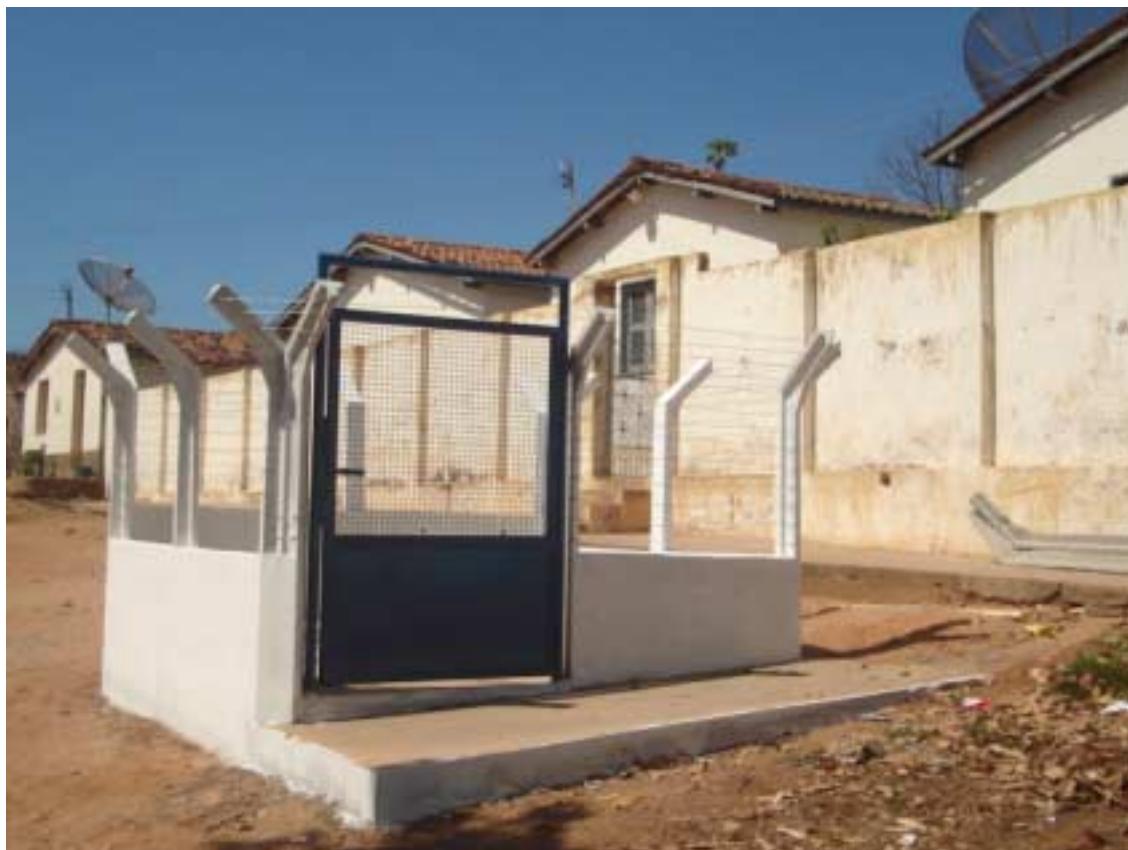
Foto 7.1 - Cercado de proteção das instalações do poço, no Povoado de Grossos

A cerca de proteção foi construída com estacas pré-moldadas de concreto armado, com dimensões 0,12 m x 0,12 m x 2,70 m, pontas superiores inclinadas para fora a 45°, ficando com uma altura útil de 2,20 m e espaçamento de 1,50 m (foto 7.1).

As estacas foram interligadas por uma mureta de alvenaria, com 0,60 m de altura. A partir daí, 13 fios de arame liso nº 12, galvanizado, diâmetro 4 mm, com espaçamento de 10 cm em média até o início da inclinação das estacas e 20 cm na parte inclinada, fechando a parte superior: As estacas e as muretas foram pintadas com cal branca. A parede frontal do chafariz tem 1 m de altura, revestida com azulejos de cor branca, garantindo a impermeabilização e a higiene, sendo margeada por calçada em alvenaria com a largura de 1 m.

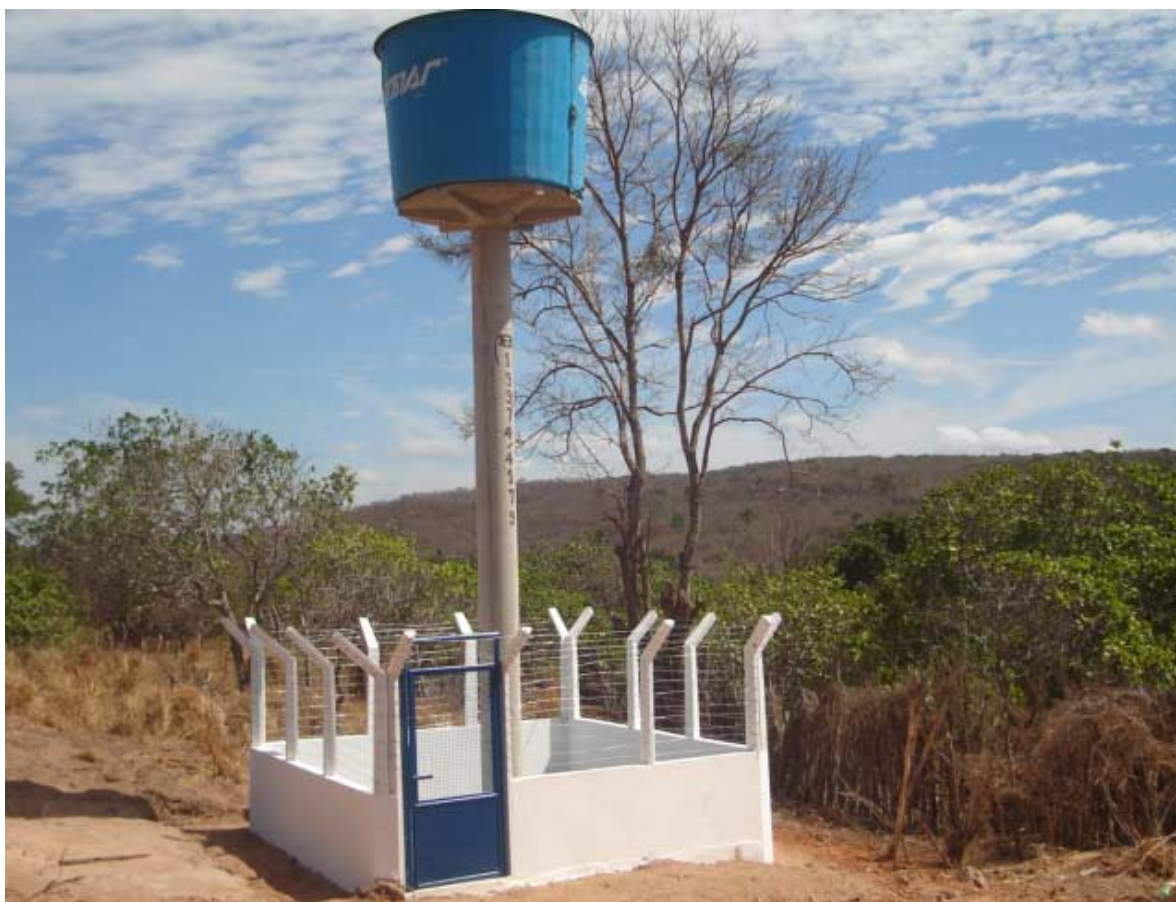
Foto 8.1 - Aspecto do SSA Povoado Grossos concluído

A água é de boa qualidade ($577\mu\text{S}/\text{cm}$), sendo apropriada para consumo humano primário e secundário, irrigação e pecuária. Assim, a revitalização do poço e a construção do sistema supracitado se justificaram, em razão da melhoria substancial proporcionada nas condições de captação, armazenamento e distribuição (foto 8.1).

A instalação do poço e a construção do sistema aboliram a precariedade na captação e no abastecimento, e minimizaram as possibilidades de contaminação da água, beneficiando as 31 famílias da comunidade, que não precisam mais se deslocar até quase 1,00 km de suas residências, para coletar a água de uma cacimba em terreno irregular de difícil acesso.

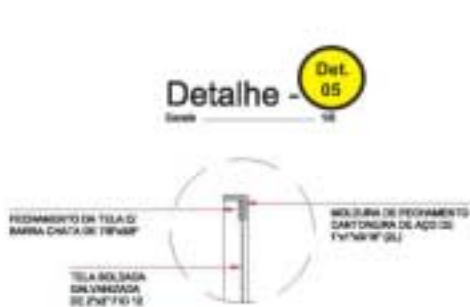
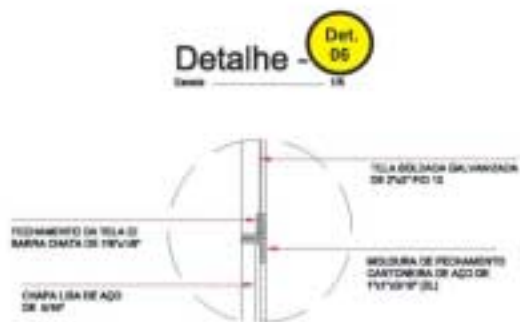
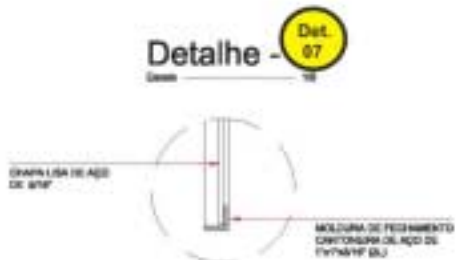
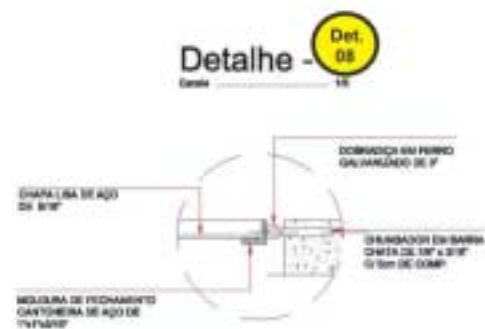
ANEXO 5 - Plantas de detalhe nº 05 a 08

ANEXO 5 - Portão de Acesso do Chafariz

Det. 01 Portão de Acesso - Chafariz
Escala: 1:50
