Revitalização de Poços no Estado de Pernambuco

RELATÓRIO EXECUTIVO

PROJETO REVITALIZAÇÃO DE POÇOS NO ESTADO DE PERNAMBUCO

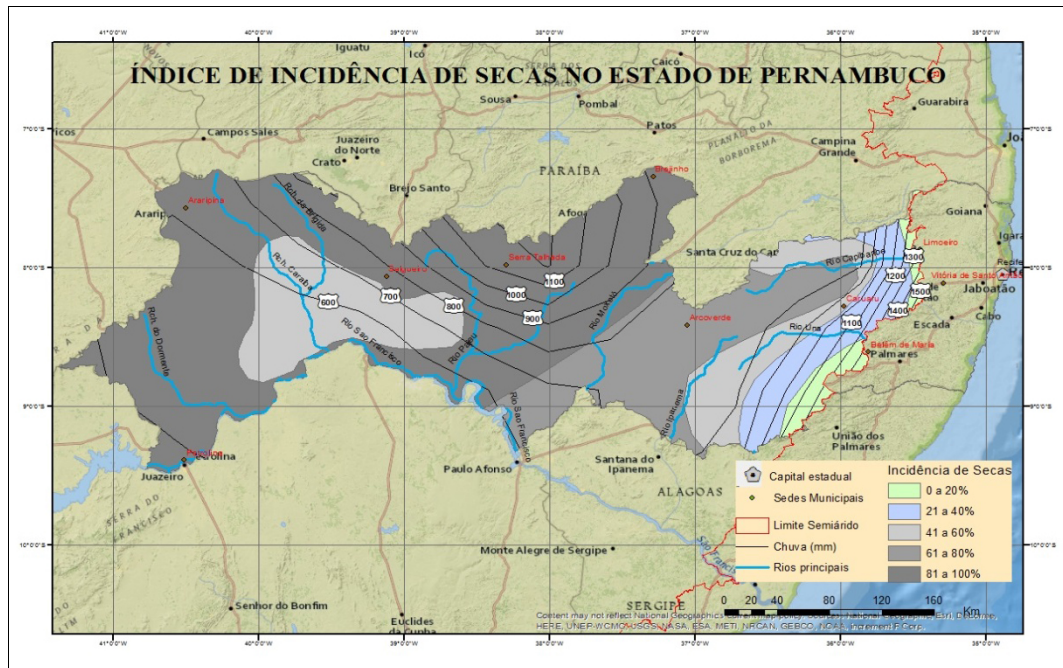
Figura 01 – Zonas de incidência de secas no Estado de Pernambuco.
FONTE: Modificado de Instituto Nacional do Semiárido – INSA, 2014.

A ausência de cursos d'água superficiais perenes, à exceção do rio São Francisco, torna ainda mais dramática a situação, fazendo com que mais da metade do Estado fique sujeita a rigorosos períodos de seca praticamente em todos os meses do ano, conforme visto na Figura 01.

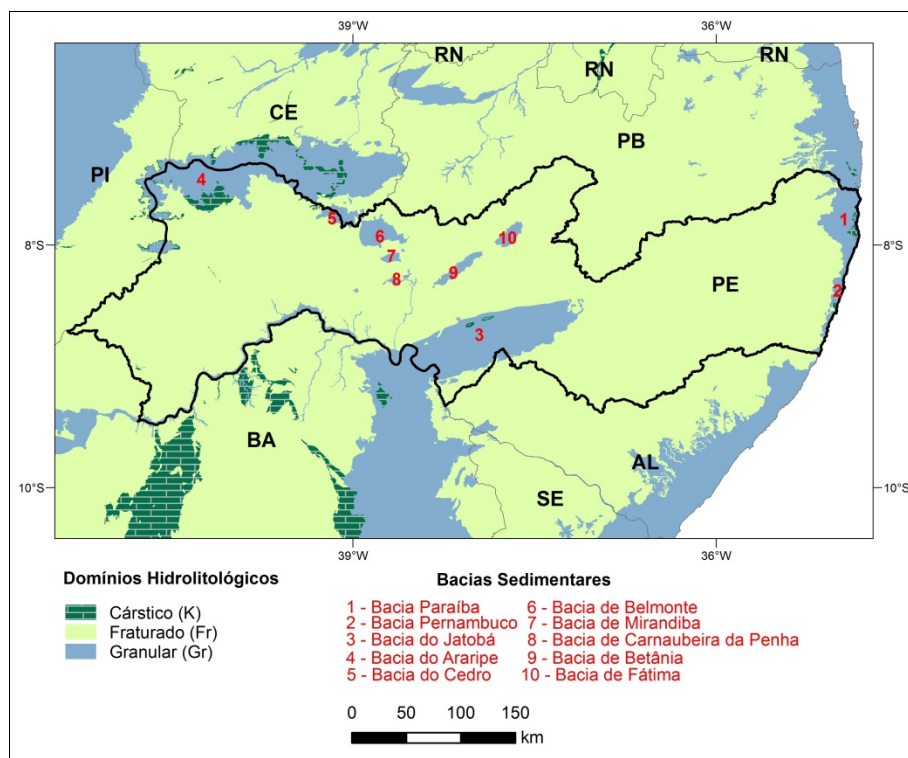
Figura 02 – Domínios hidrogeológicos e Bacias Sedimentares de Pernambuco.

Conforme mostrado abaixo (Figura 02), com uma área total de 98.068,21 km² (IBGE-2018), as rochas duras do embasamento cristalino ocupam aproximadamente 84% de seu território (82.377,30 km²), constituindo aquíferos fraturados, caracterizados por grande heterogeneidade, anisotropia e descontinuidade. O reduzido potencial hidrogeológico está relacionado às suas reduzidas condições de circulação e armazenamento, restritas às fraturas e diaclases existentes que, aliadas às condições de clima semiárido, provocam expressiva salinização de suas águas. De um modo geral, mostram médias de vazões muito baixas, média de 2 m³/h e teores de sólidos totais dissolvidos (STD) bastante elevados, com valores médios superiores aos 2.000 mg/L (Figura 03).

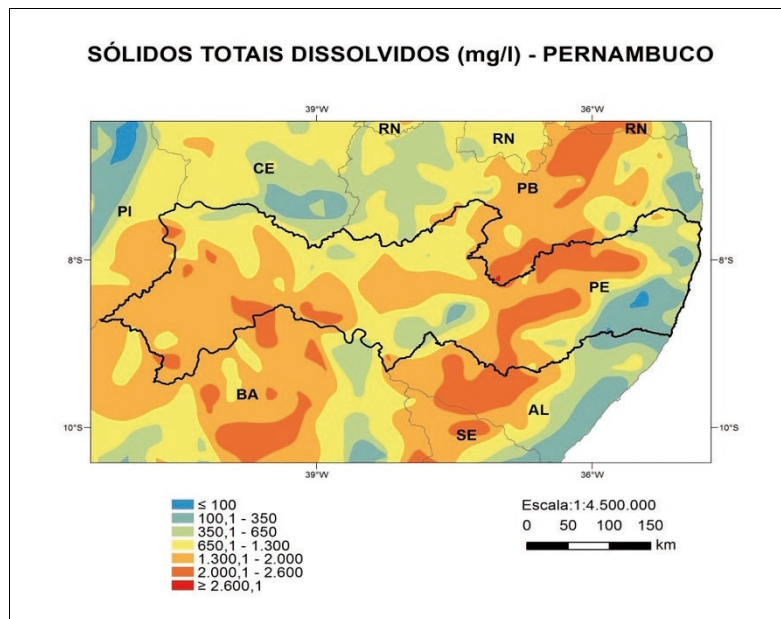
Figura 03 – Sólidos totais dissolvidos nas águas subterrâneas do Estado de Pernambuco.
FONTE: CPRM - Serviço Geológico do Brasil, 2014.

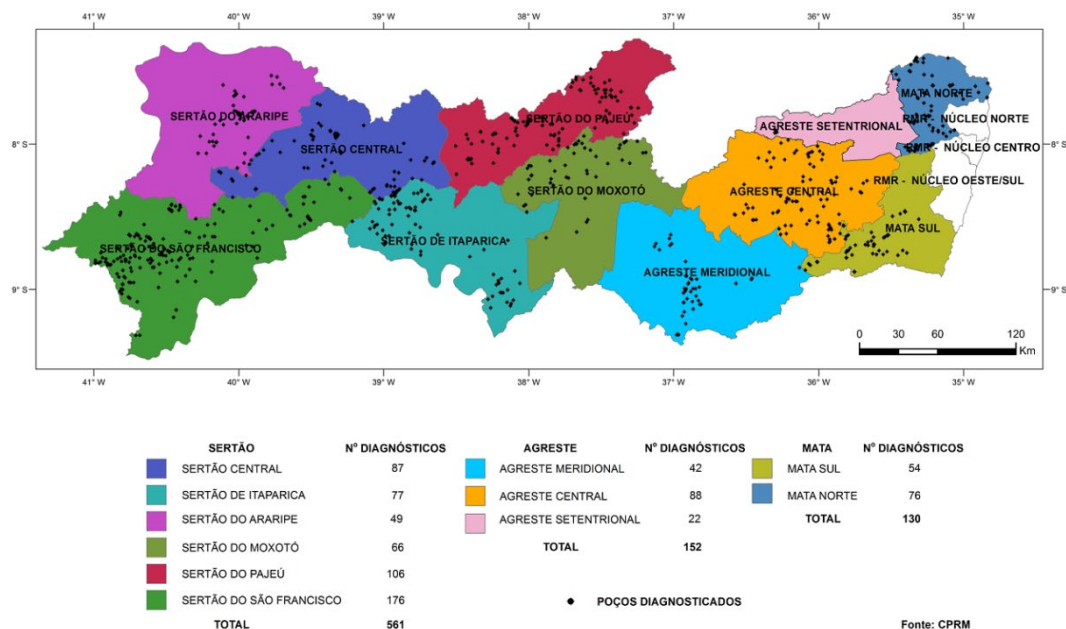
Figura 05 – Distribuição espacial dos poços diagnosticados em Pernambuco, segundo as regiões de desenvolvimento.

A Figura 05 apresenta a distribuição espacial dos 843 poços inventariados nas duas campanhas de campo citadas acima.

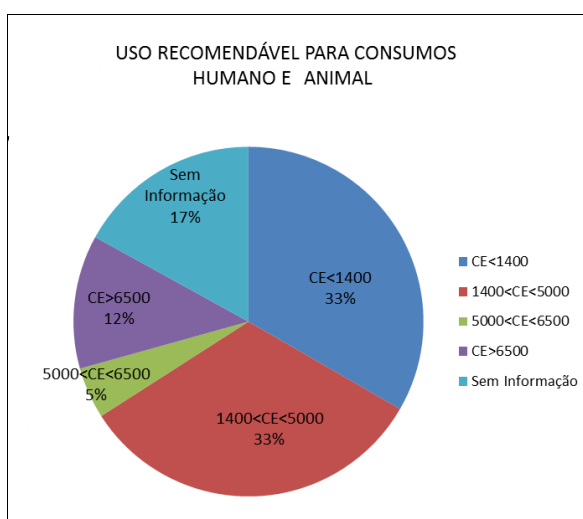
Figura 06 – Usos recomendáveis através dos valores de CE - Condutividade Elétrica ($\mu\text{S}/\text{cm}$).

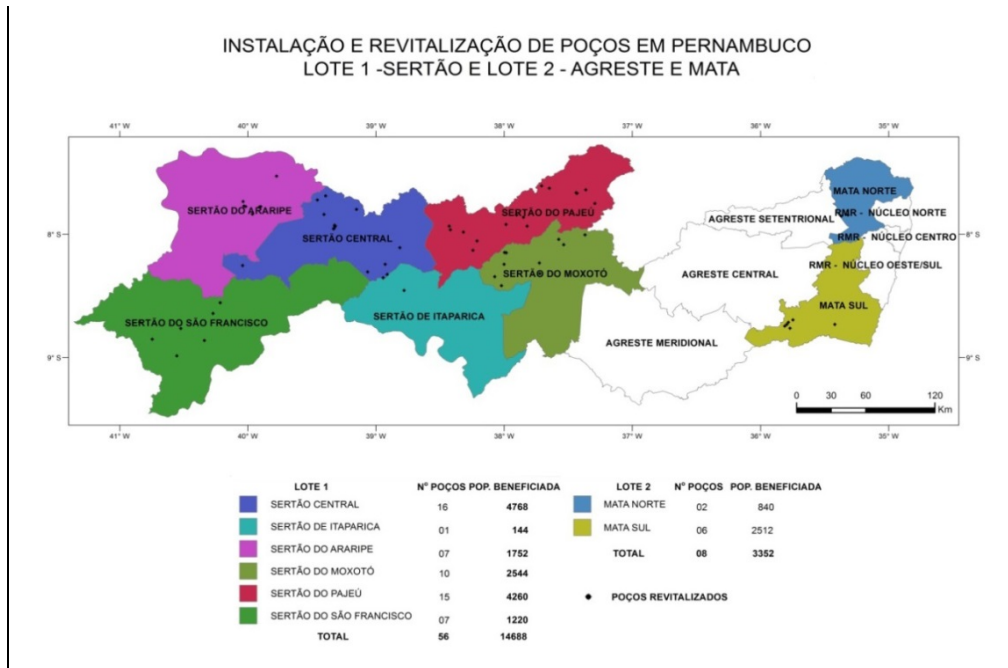
Figura 07 - Mapa dos poços revitalizados/bombas submersas. FONTE: O Autor.

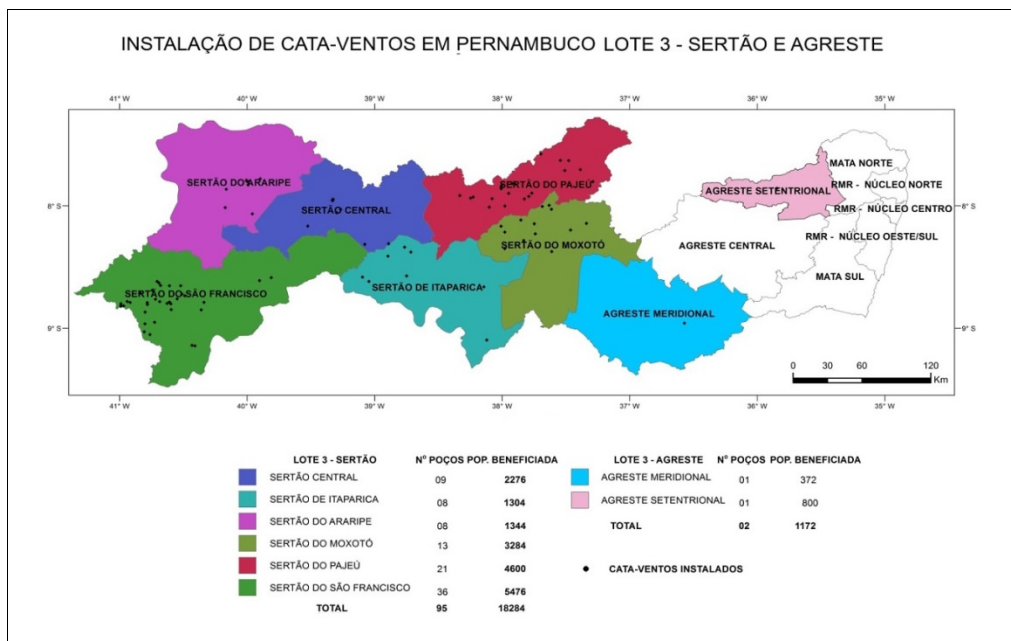
Figura 08 - Mapa dos poços revitalizados/cata-ventos. FONTE: O Autor.

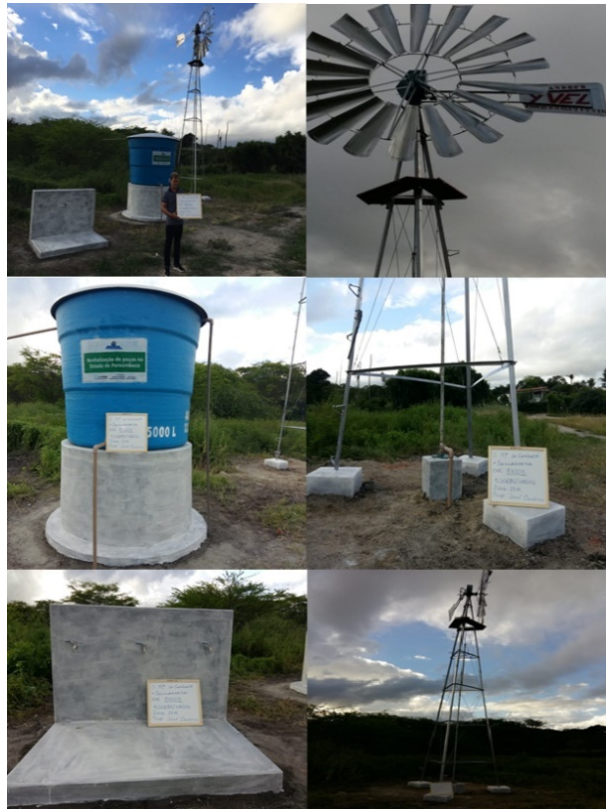
Foto 01 – Exemplo de instalação de poço com cata-vento.
Poço 87003 – Localidade Sussuarana, Santa Maria do Cambucá/PE.

- Poços com cata-vento: instalação de cata-vento, com reservatório de água, adutora, chafariz e bebedouro para animais, quando necessário (Foto 01).

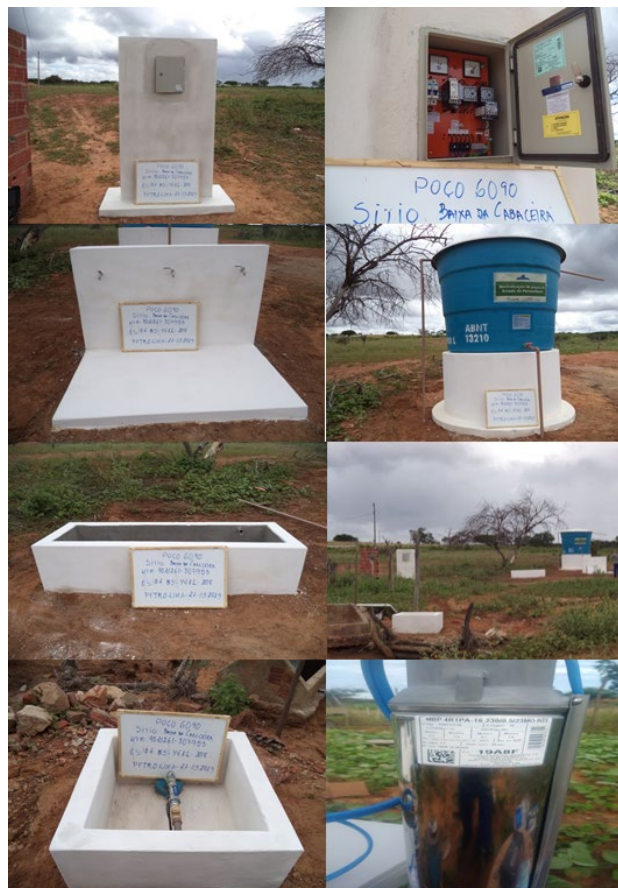
Foto 02 – Exemplo de instalação de poço com bomba submersa.
Poço 06090 – Localidade Sítio Baixa da Cabeceira, Petrolina/PE.

- Poços com bomba-submersa: instalação de bomba-submersa, mureta para quadro de comando, reservatório, adutora, chafariz e bebedouro para animais, quando necessário (Foto 02).

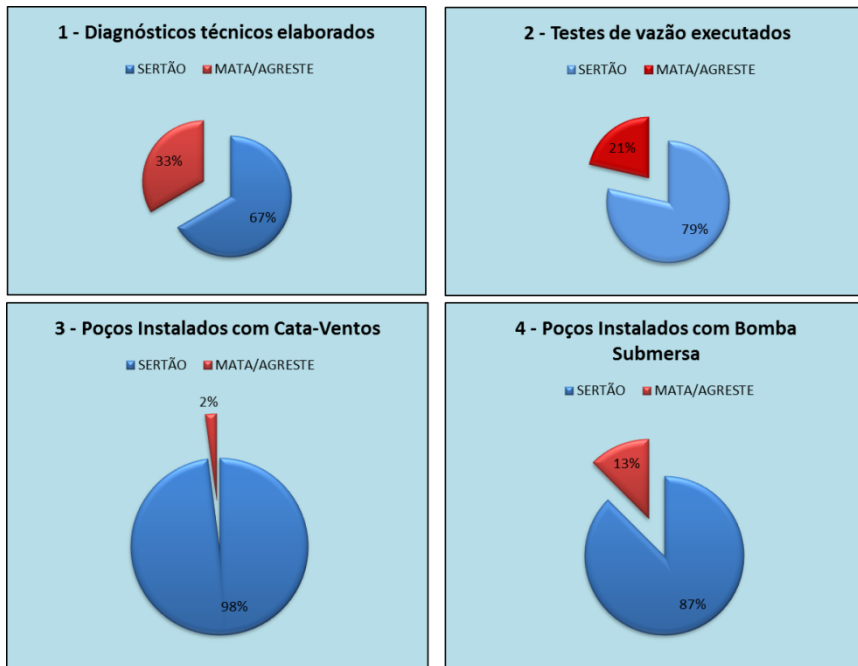
Figura 09 – Gráficos dos resultados alcançados no PROREV.
FONTE: CPRM - Serviço Geológico do Brasil, 2014.

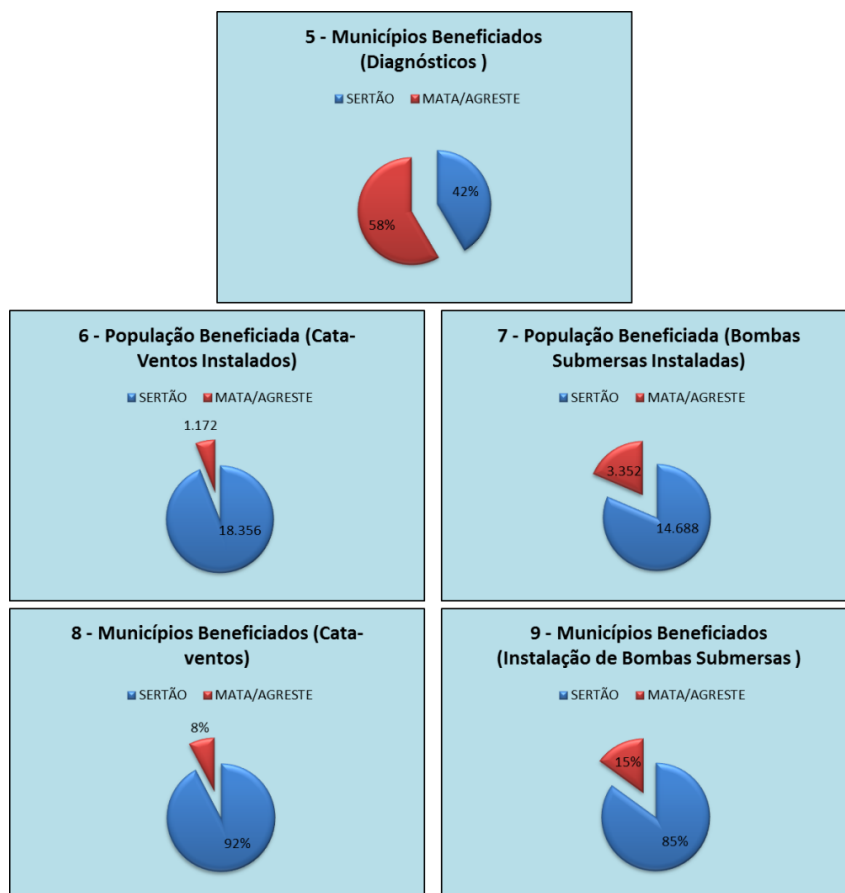
Figura 10 – Gráficos dos resultados alcançados no PROREV.
FONTE: CPRM - Serviço Geológico do Brasil, 2014.
