PROJETO CADASTRO DA INFRA-ESTRUTURA HÍDRICA DO NORDESTE

DIAGNÓSTICO DO MUNICÍPIO DE ITABI

Aracaju Maio/2002

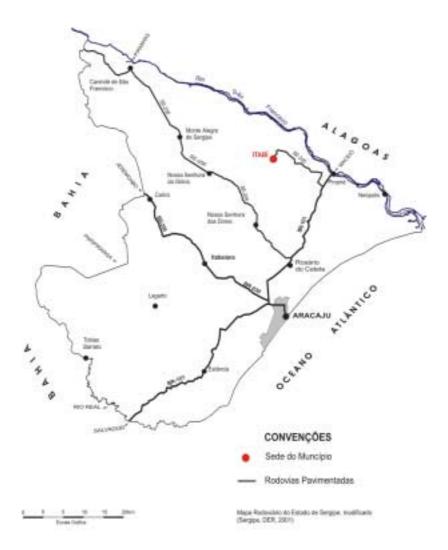
Figura 1 – Mapa de acesso rodoviário

O acesso a partir de Aracaju, é feito pelas rodovias pavimentadas BR-235, BR-101, SE-310 SE-202 e SE-104, num percurso total de 138km (Figura 1).

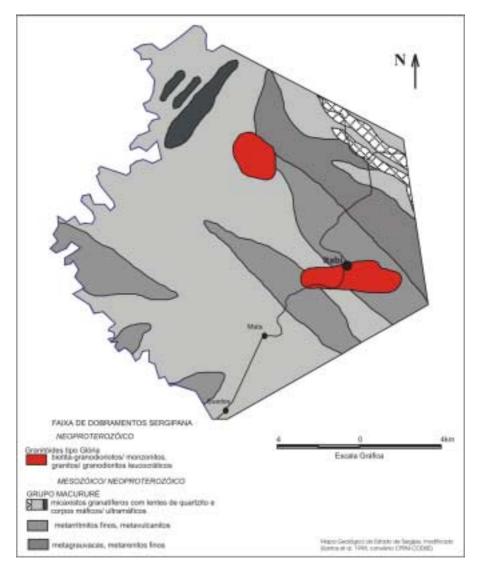
Figura 2 – Geologia simplificada do município

Como se pode observar na Figura 2, a geologia do município está representada por litótipos da Faixa de Dobramentos Sergipana (domínio Neo/Mesoproterozóico). Em cerca de 90% do território, predominam micaxistos granatíferos (com lentes de quartzito e corpos máficos e ultramáficos), metarritimitos finos, metavulcanitos, metagrauvacas e metarenitos finos relacionados ao Grupo Macururé. Nas porções norte e sudeste, ocorrem associados granitóides do tipo Glória (granitos, granodioritos e monzonitos).

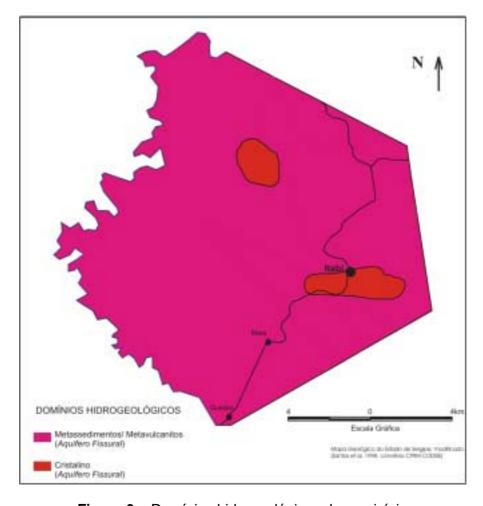
Figura 3 – Domínios hidrogeológicos do município

No município de Itabi pode-se distinguir dois domínios hidrogeológicos: Metasedimentos/Metavulcanitos e Cristalino (Figuras 3 e 4), o primeiro ocupando aproximadamente 90% do território municipal.

Os Metasedimentos/Metavulcanitos e Cristalino tem comportamento de "aqüífero fissural". Como basicamente não existe uma porosidade primária nesse tipo de rocha, a ocorrência da água subterrânea é condicionada por uma porosidade secundária representada por fraturas e fendas, o que se traduz por reservatórios aleatórios, descontínuos e de pequena extensão. Dentro deste contexto, em geral, as vazões produzidas por poços são pequenas e a água, em função da falta de circulação, dos efeitos do clima semi-árido e do tipo de rocha, é, na maior parte das vezes, salinizada. Essas condições definem um potencial hidrogeológico baixo para as rochas cristalinas sem, no entanto, diminuir sua importância como alternativa de abastecimento nos casos de pequenas comunidades ou como reserva estratégica em períodos prolongados de estiagem.
