**PROJETO CADASTRO DA
INFRA-ESTRUTURA
HÍDRICA DO NORDESTE**

SERGIPE

*DIAGNÓSTICO DO MUNICÍPIO DE
NOSSA SENHORA APARECIDA*

Aracaju
Maio/2002

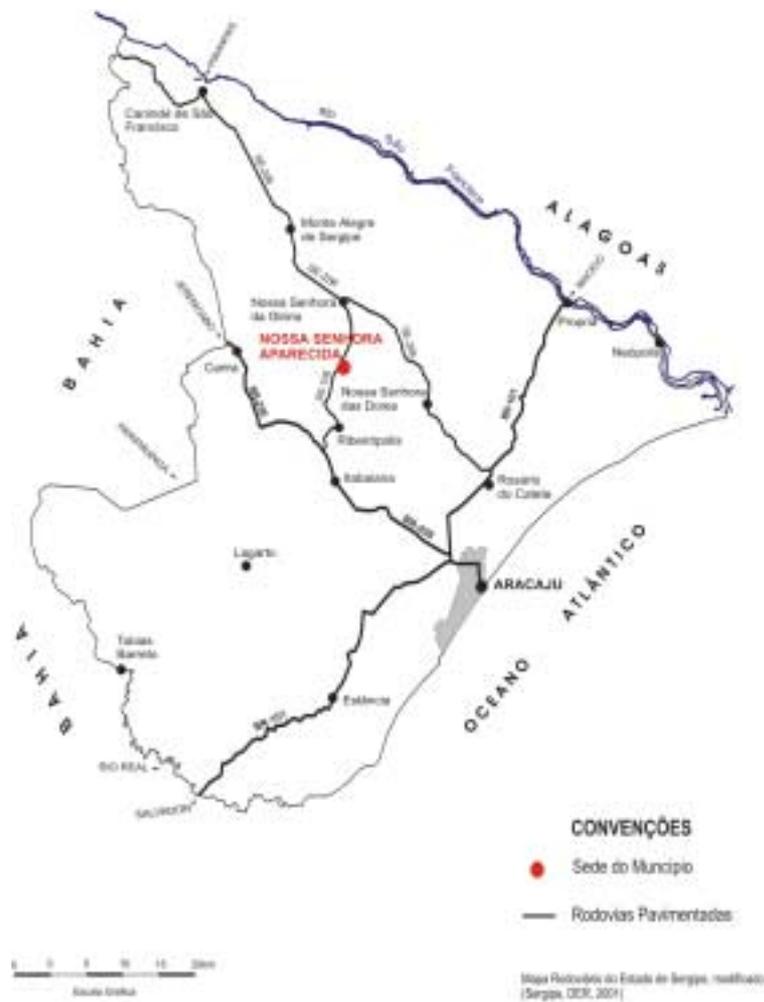
Figura 1 – Mapa de acesso rodoviário

O acesso, a partir de Aracaju, é feito pelas rodovias pavimentadas BR-235 ,BR-101, e SE-106, num percurso total de 93km (Figura 1).

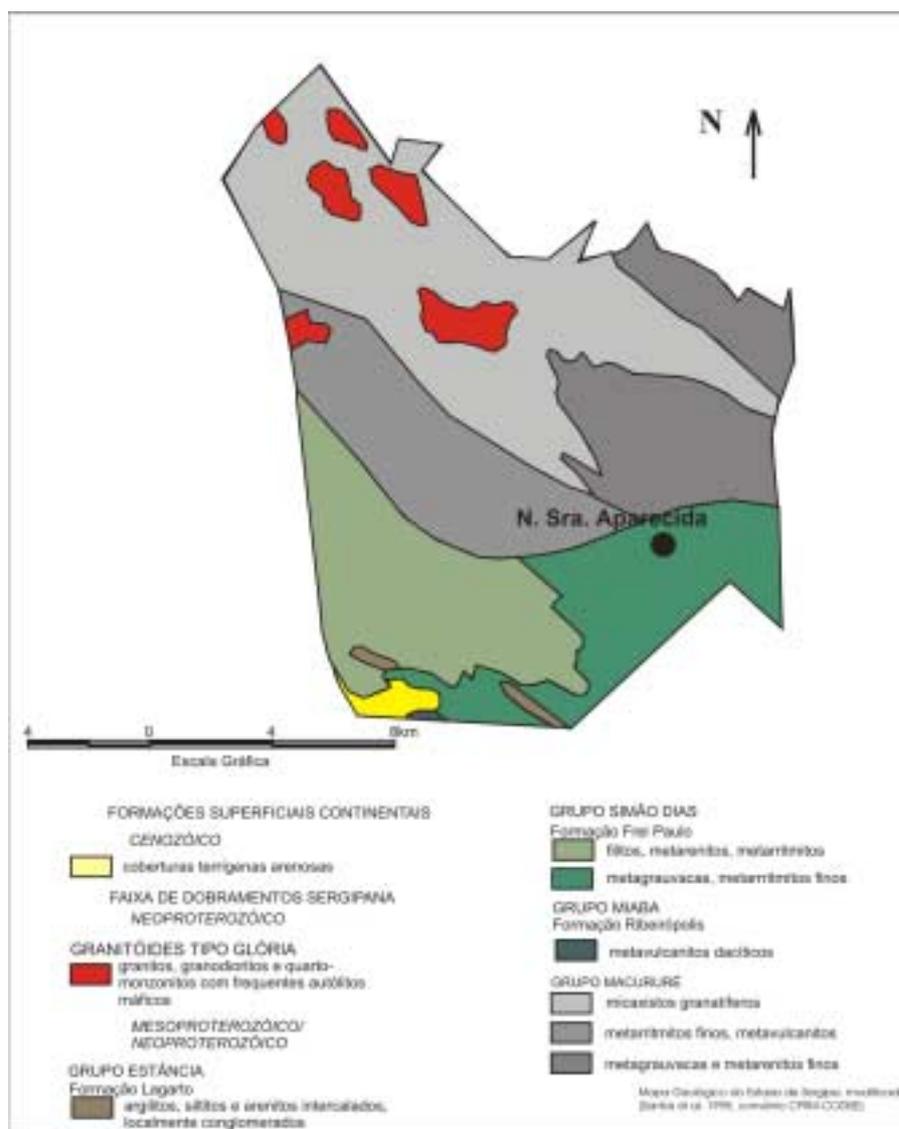
Figura 2 – Geologia simplificada do município

A geologia do município é determinada basicamente pelos domínios neoproterozóico e mesoproterozóico da Faixa de Dobramentos Sergipana (Figura 2).

Na porção centro-norte, predominam micaxistos granatíferos, metarritmitos finos, metavulcanitos, metagrauvas e metarenitos finos do Grupo Macururé, associados a corpos graníticos/ granodioríticos do tipo Glória.

Na região centro-sul, predominam metagrauvas, metarritmitos, metarenitos e filitos da Formação Frei Paulo (Grupo Simão Dias), metagrauvas, metargilitos, metavulcanitos, filitos, metaconglomerados, argilitos, siltitos, arenitos e conglomerados das formações Ribeirópolis (Grupo Miaba) e Lagarto (Grupo Estância)

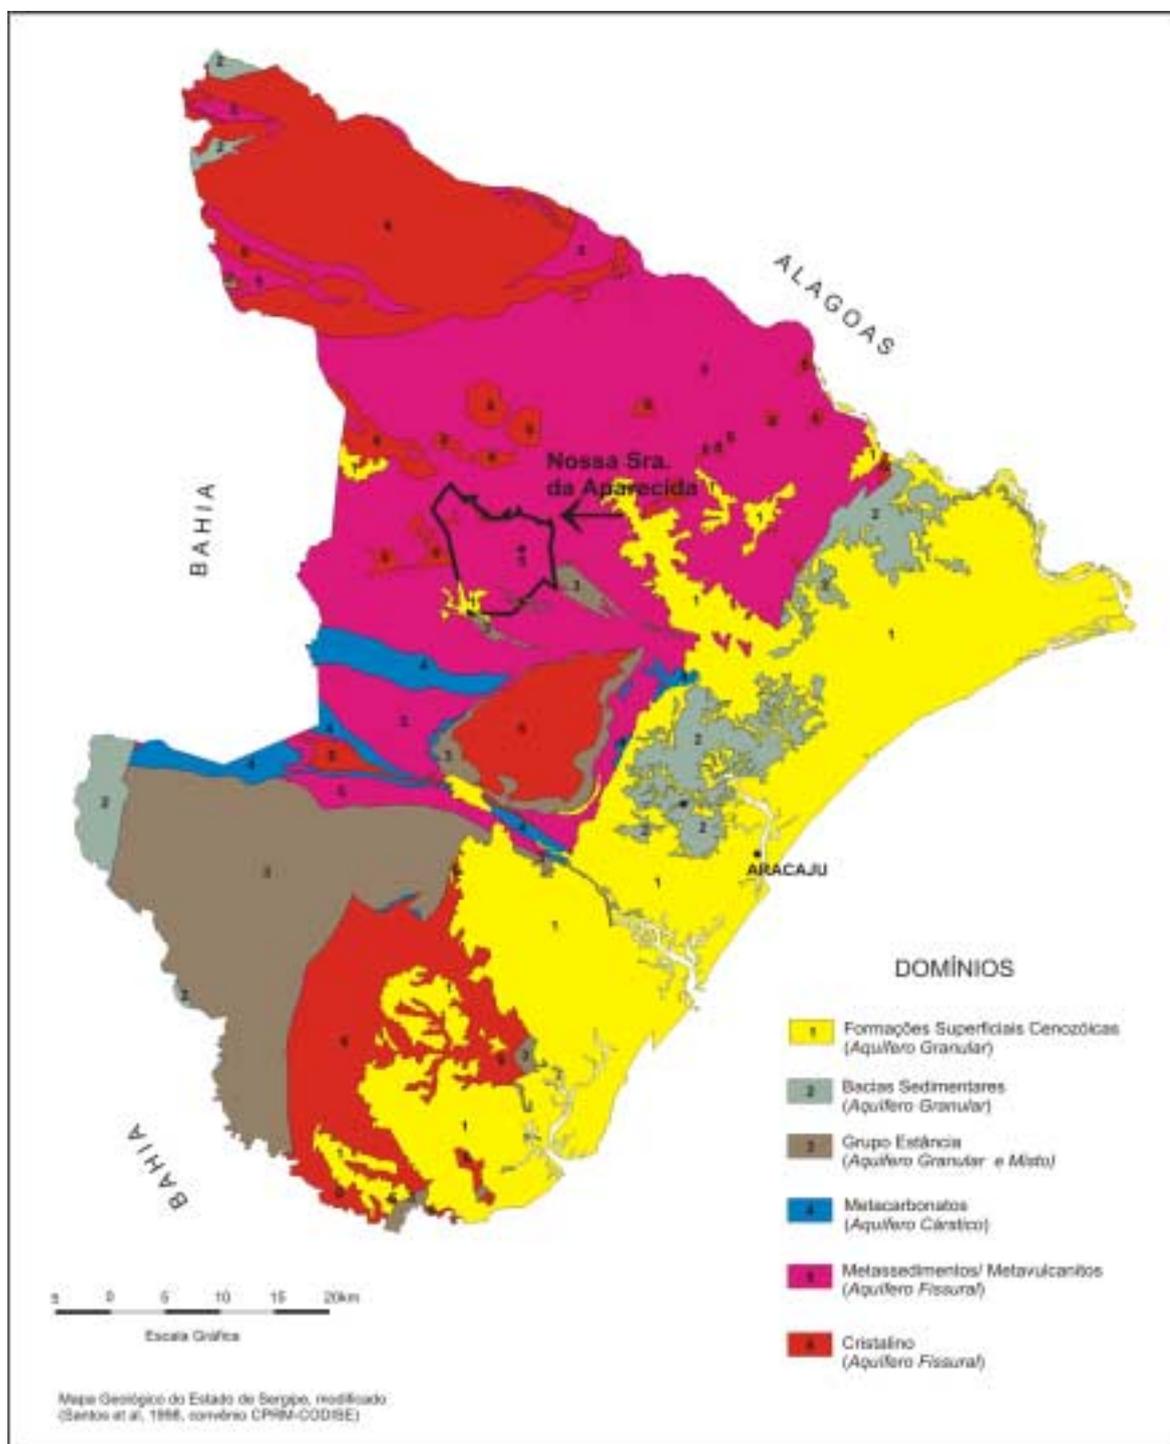
Figura 3 – Domínios hidrogeológicos do Estado de Sergipe e localização do município

No município pode-se distinguir quatro domínios hidrogeológicos: Metasedimentos/Metavulcanitos, Cristalino, Grupo Estância e Formações Superficiais Cenozóicas (Figuras 3 e 4), o primeiro ocupando aproximadamente 80% do território municipal.

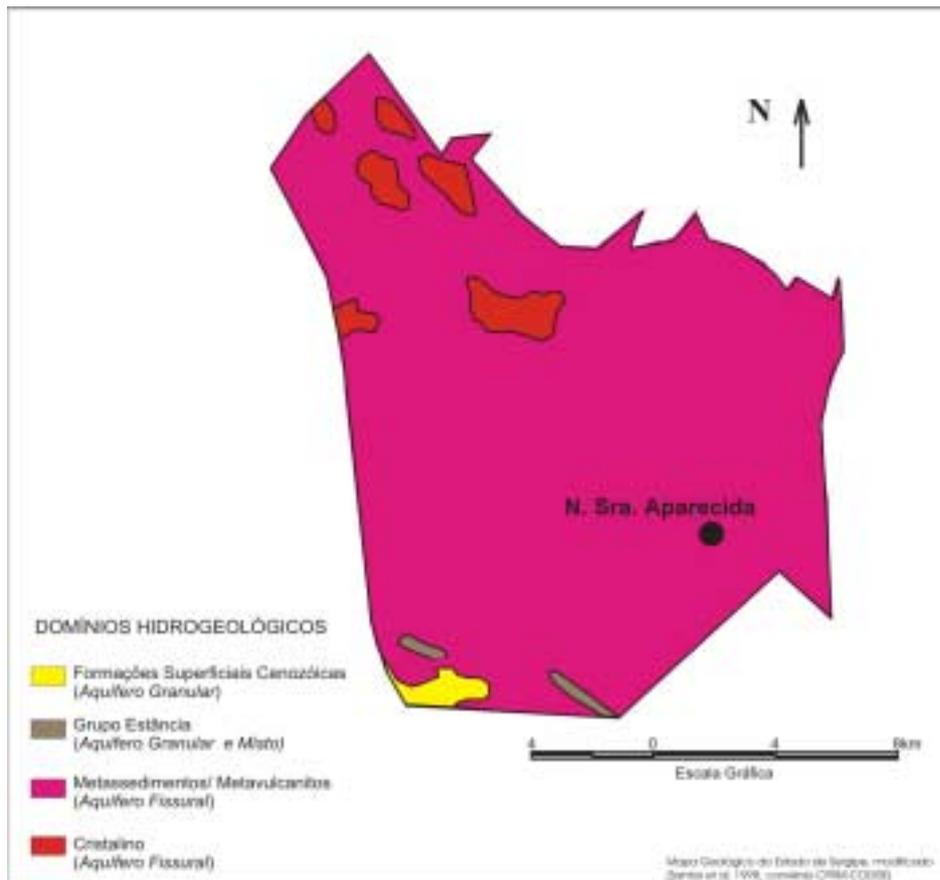
Figura 4 – Domínios hidrogeológicos do município

Os Metasedimentos/Metavulcanitos e Cristalino tem comportamento de “aquífero fissural”. Como basicamente não existe uma porosidade primária nesse tipo de rocha, a ocorrência da água subterrânea é condicionada por uma porosidade secundária representada por fraturas e fendas, o que se traduz por reservatórios aleatórios, descontínuos e de pequena extensão. Dentro deste contexto, em geral, as vazões produzidas por poços são pequenas e a água, em função da falta de circulação, dos efeitos do clima semi-árido e do tipo de rocha, é, na maior parte das vezes, salinizada. Essas condições definem um potencial hidrogeológico baixo para as rochas cristalinas sem, no entanto, diminuir sua importância como alternativa de abastecimento nos casos de pequenas comunidades ou como reserva estratégica em períodos prolongados de estiagem.

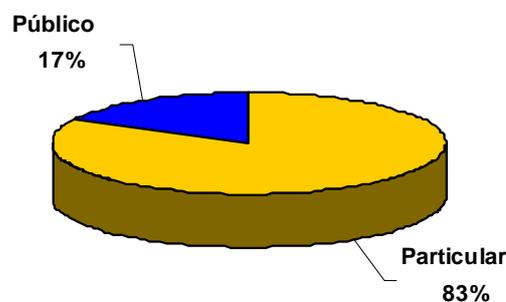
Figura 5 – Natureza da propriedade dos terrenos com poços tubulares

Quanto à propriedade do terreno onde se encontram os poços tubulares, 4 são públicos e 19 particulares (Figura 5).

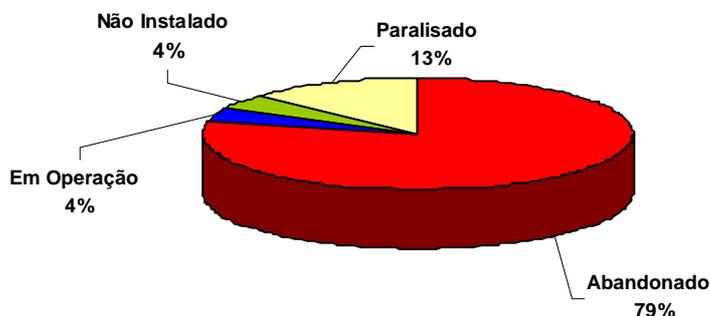
Figura 6 – Situação dos poços cadastrados

A Figura 6 mostra, em porcentagem, a situação dos poços tubulares na data do cadastramento, quando foi observado que 3 poços encontravam-se paralisados, 1 em operação, 1 não instalado e 18 abandonados.

O registro da situação da captação indicou, na data da coleta da informação no campo, 4 situações diferenciadas. Poços em operação, paralisados, não instalados e abandonados. Os poços em operação são aqueles que funcionavam normalmente. Os paralisados estavam sem funcionar temporariamente devido a problemas relacionados a manutenção ou quebra de equipamentos. Os não instalados representam aqueles poços que foram perfurados, tiveram um resultado positivo, no entanto, ainda não foram equipados com sistemas de bombeamento e distribuição. E, por fim, os abandonados representam os poços que não apresentam possibilidades de produção de água. Geralmente esses últimos abrangem poços secos e obstruídos.

- Os poços desativados e não instalados deveriam entrar em programas de recuperação e instalação de poços, para aumentar a oferta de água da região;
- Poços paralisados em virtude de média salinidade deveriam ser analisados com detalhe (vazão, análise físico-química, nº de famílias atendidas pelo poço, etc.) para verificação da viabilidade da instalação de equipamentos de dessalinização;

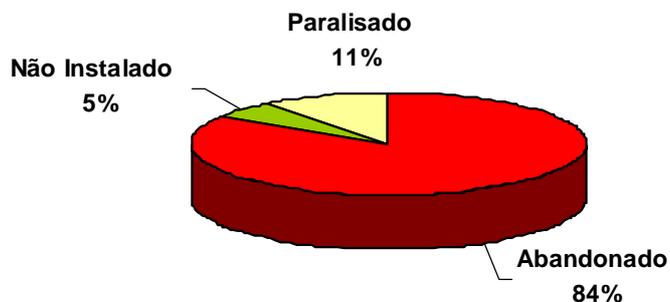
Figura 7 – Situação dos poços tubulares particulares

A situação dessas obras na data do cadastramento, levando em conta seu caráter público ou particular, é apresentado no Quadro 1. As Figuras 7 e 8 mostram esta situação de forma percentual.

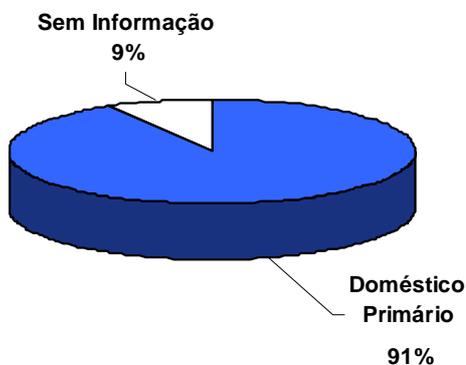
Figura 10 – Finalidade do uso da água

Em relação à finalidade do uso desta água, 91% é destinada ao uso doméstico primário, e em 9% dos poços, não se obteve essa informação (Figura 10).

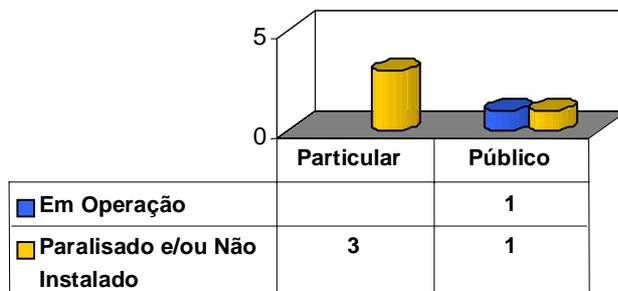
Figura 11 – Poços em uso e poços paralisados e/ou não instalados

A Figura 11 mostra a relação entre os poços tubulares atualmente em operação, e os poços passíveis de entrar em funcionamento (paralisados e não instalados). Para os poços tubulares particulares, verifica-se que 3 encontram-se paralisados ou não instalados, mas passíveis de entrar em funcionamento. Com relação aos poços tubulares públicos, 1 poço encontra-se paralisado ou não instalado e, conseqüentemente, pode ser aproveitado e 1 poço está sendo utilizado.

- Levando-se em conta os percentuais de poços tubulares paralisados passíveis de entrar em funcionamento (25% dos poços públicos), pode-se prever um expressivo aumento da oferta de água no município, com ações de recuperação.

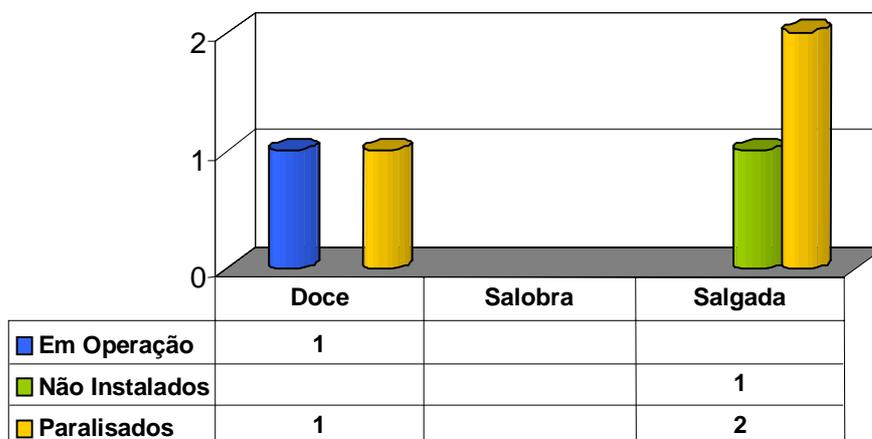
Figura 12 – Qualidade das águas subterrâneas no aquífero tipo fissural

A Figura 12 ilustra a classificação das águas do município, correspondente a poços tubulares, considerando as seguintes situações: em operação, paralisados e não instalados. Deve-se ressaltar que só foram analisados os poços onde foi possível realizar coleta de água.

Os resultados obtidos para os poços tubulares em aquíferos do tipo fissural mostraram o seguinte:

- O poço tubular em operação analisado tem teor de sais inferior a 500 mg/L, sendo sua água classificada como doce;
- No grupo dos poços passíveis de entrar em funcionamento (paralisados + não instalados) em 1 poço (25%) a água é doce e em 3 poços (75%) é salgada.

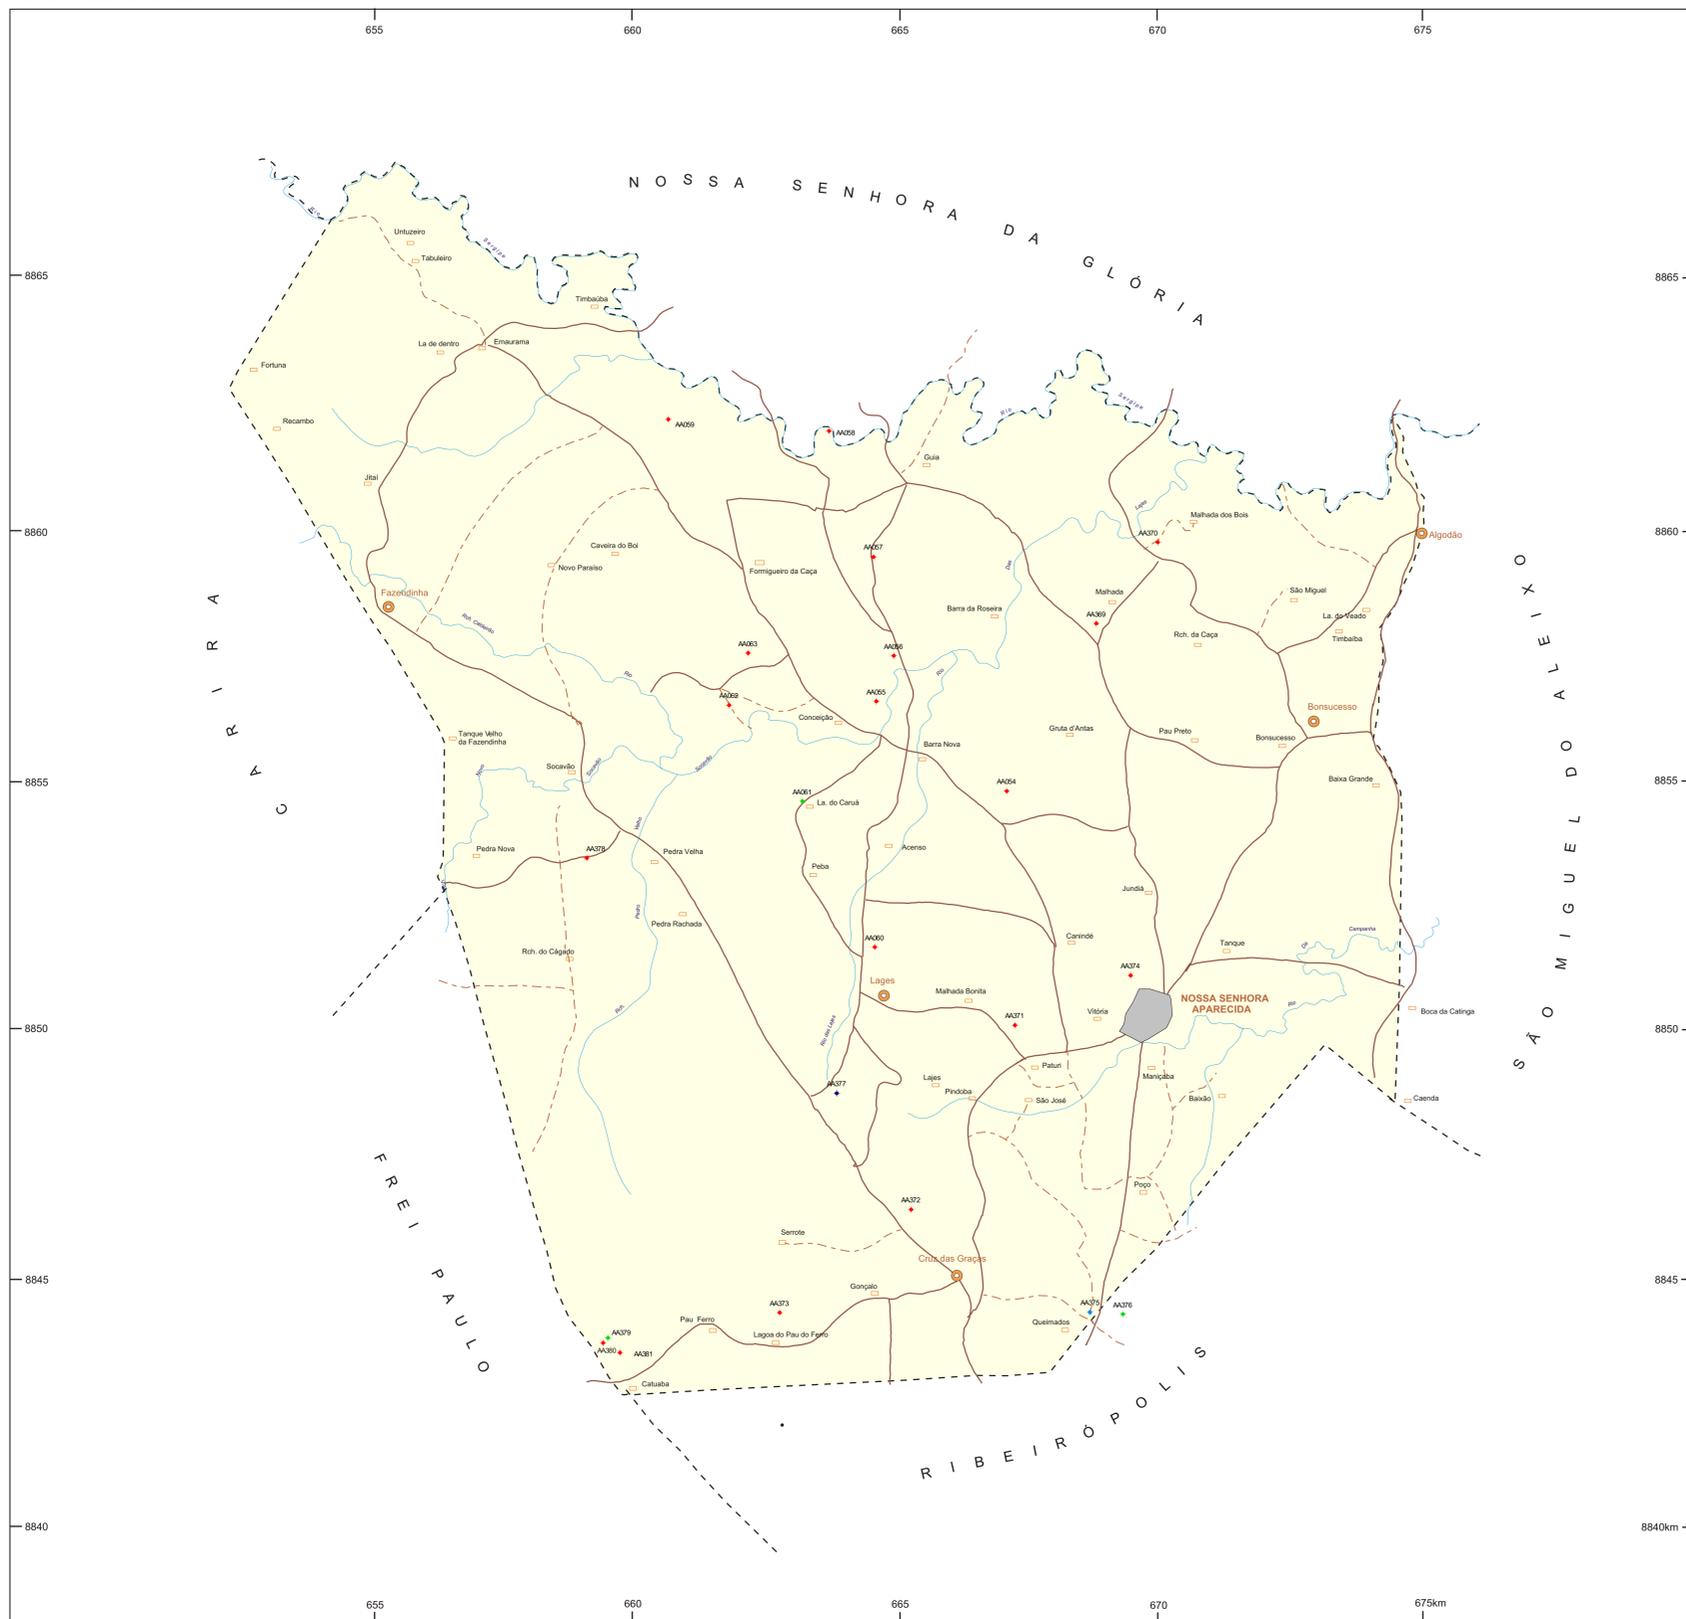
**MAPA DE PONTOS D'ÁGUA
MUNICÍPIO DE NOSSA SENHORA APARECIDA**

Levantamento e diagnóstico dos pontos d'água realizados pelas equipes técnicas das unidades regionais da CPRM de Salvador, Recife e Fortaleza, no período de outubro a novembro de 2001.
