PROJETO CADASTRO DA INFRA-ESTRUTURA HÍDRICA DO NORDESTE

SERGIPE

*DIAGNÓSTICO DO MUNICÍPIO DE
NOSSA SENHORA DA GLÓRIA*

Aracaju
Maio/2002

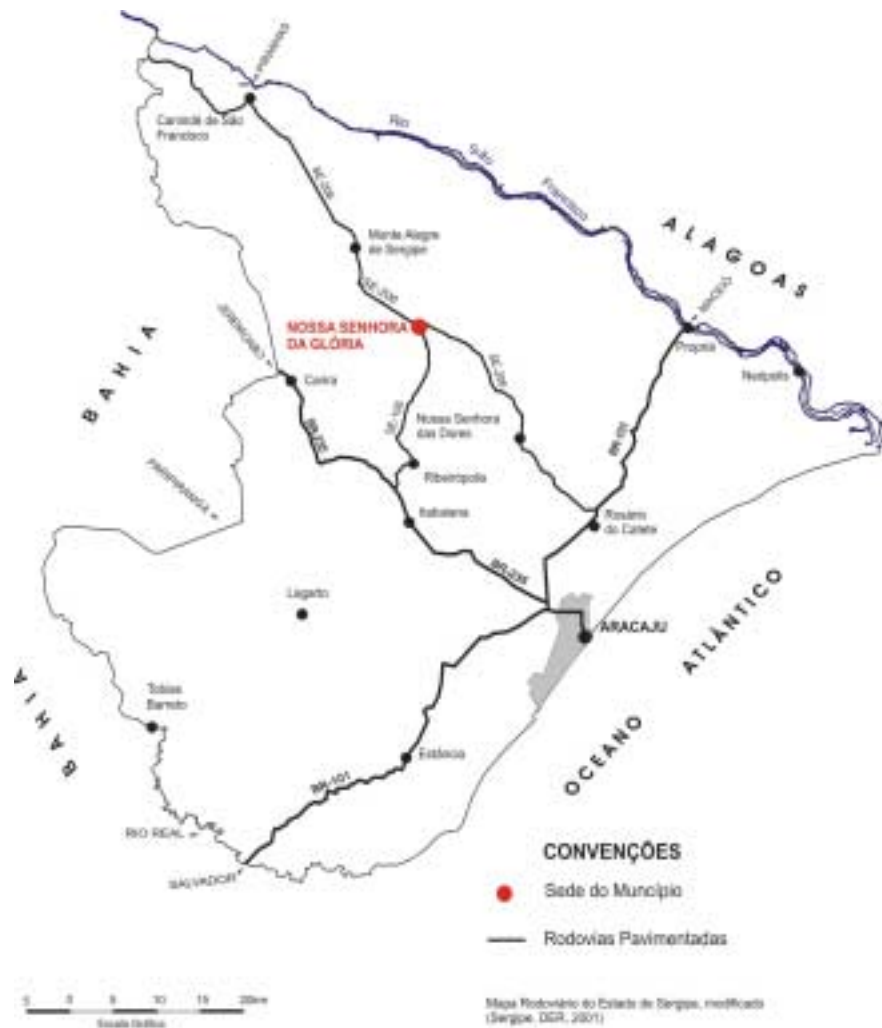
Figura 1 – Mapa de acesso rodoviário

O acesso, a partir de Aracaju, é feito pelas rodovias pavimentadas BR-235, BR-101 e SE-206, num percurso total de 126km (Figura 1).

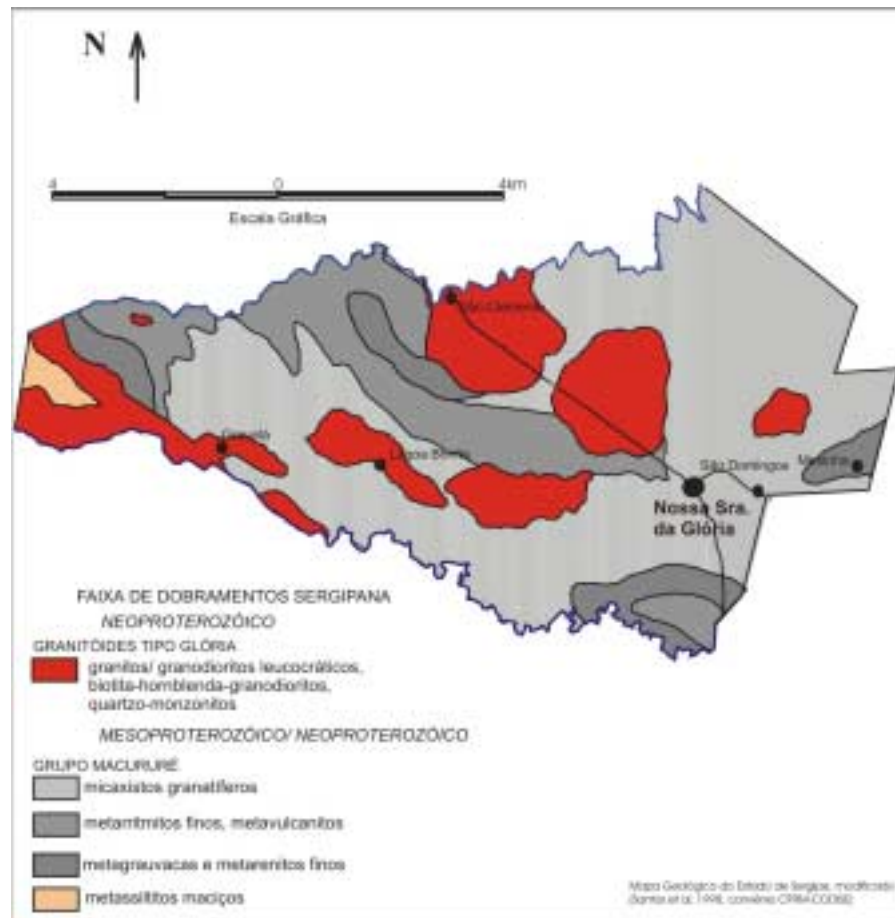
Figura 2 – Geologia simplificada do município

No contexto geológico do município (Figura 2), predominam os domínios neo e mesoproterozóico da Faixa de Dobramentos Sergipana. Mais de 80% do território é ocupado por litótipos do Grupo Macururé, representado em sua maior parte por micaxistos granatíferos seguidos de metarritmitos, metavulcanitos, metagrauvas, metarenitos finos e metassiltitos maciços. Associados ao Grupo Macururé, ocorrem por toda a região, corpos de granitos, granodioritos e monzonitos do tipo Glória.

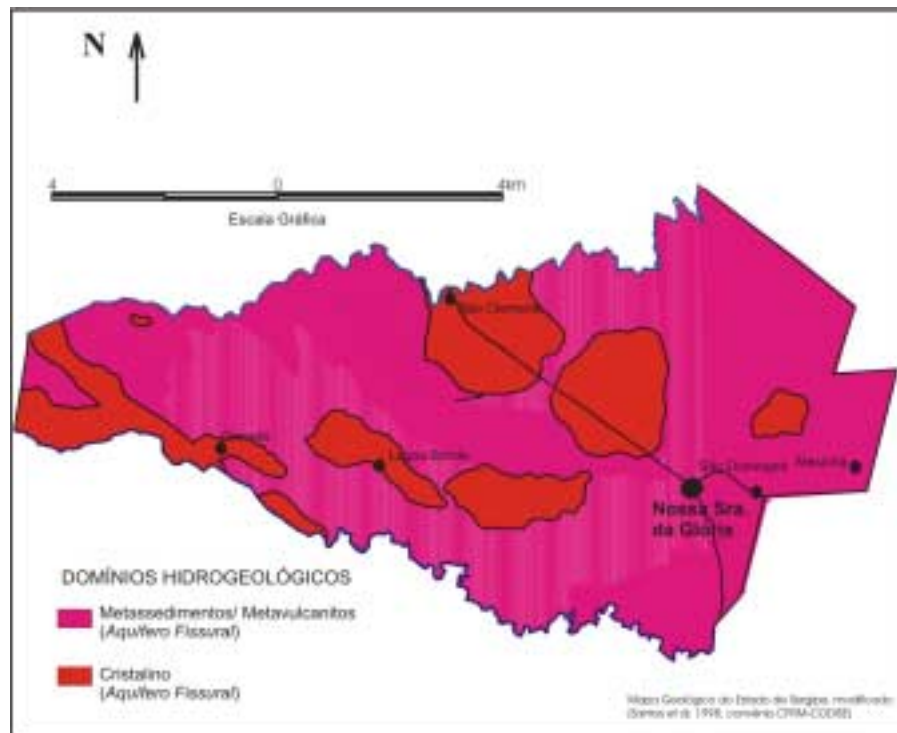
Figura 3 – Domínios hidrogeológicos do município

No município de Nossa Senhora da Glória pode-se distinguir dois domínios hidrogeológicos: Metasedimentos/Metavulcanitos e Cristalino (Figuras 3 e 4), o primeiro ocupando aproximadamente 70% do território municipal.

Os Metasedimentos/Metavulcanitos e o Cristalino tem comportamento de “aqüífero fissural”. Como basicamente não existe uma porosidade primária nesse tipo de rocha, a ocorrência da água subterrânea é condicionada por uma porosidade secundária representada por fraturas e fendas, o que se traduz por reservatórios aleatórios, descontínuos e de pequena extensão. Dentro deste contexto, em geral, as vazões produzidas por poços são pequenas e a água, em função da falta de circulação, dos efeitos do clima semi-árido e do tipo de rocha, é, na maior parte das vezes, salinizada. Essas condições definem um potencial hidrogeológico baixo para as rochas cristalinas sem, no entanto, diminuir sua importância como alternativa de abastecimento nos casos de pequenas comunidades ou como reserva estratégica em períodos prolongados de estiagem.

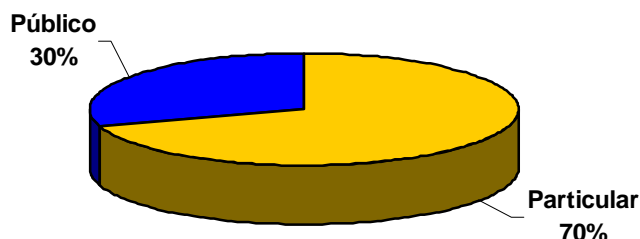
Figura 5 – Natureza da propriedade dos terrenos com poços tubulares

Quanto à propriedade do terreno onde se encontram os poços tubulares, 9 são públicos e 21 particulares (Figura 5).

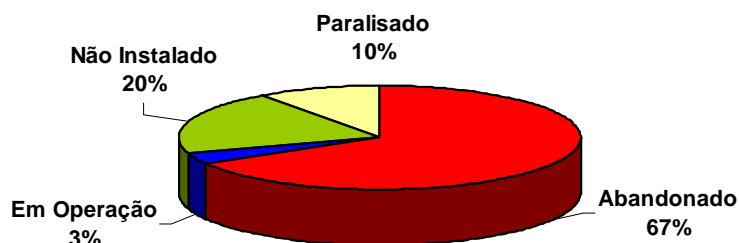
Figura 6 – Situação dos poços cadastrados

A Figura 6 mostra, em percentagem, a situação dos poços tubulares na data do cadastramento, quando foi observado que 3 poços encontravam-se paralisados, 6 não instalados, 1 em operação e 20 abandonados .

O registro da situação da captação indicou, na data da coleta da informação no campo, 4 situações diferenciadas. Poços em operação, paralisados, não instalados e abandonados. Os poços em operação são aqueles que funcionavam normalmente. Os paralisados estavam sem funcionar temporariamente devido a problemas relacionados a manutenção ou quebra de equipamentos. Os não instalados representam aqueles poços que foram perfurados, tiveram um resultado positivo, no entanto, ainda não foram equipados com sistemas de bombeamento e distribuição. E, por fim, os abandonados representam os poços que não apresentam possibilidades de produção de água. Geralmente esses últimos abrangem poços secos e obstruídos.

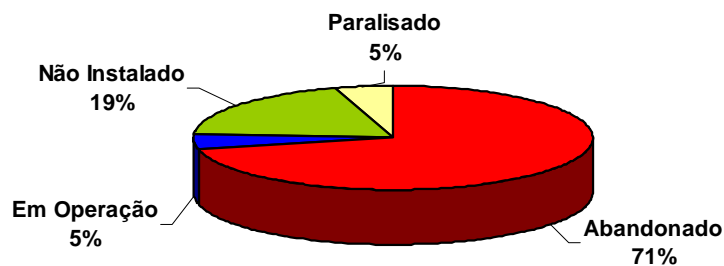
Figura 7 – Situação dos poços tubulares particulares

A situação dessas obras na data do cadastramento, levando em conta seu caráter público ou particular, é apresentado no quadro 1. As Figuras 7 e 8 mostram esta situação de forma percentual.

Natureza da Propriedade	Abandonado	Em Operação	Não Instalado	Paralisado
Público	15	1	4	1
Particular	5	-	2	2

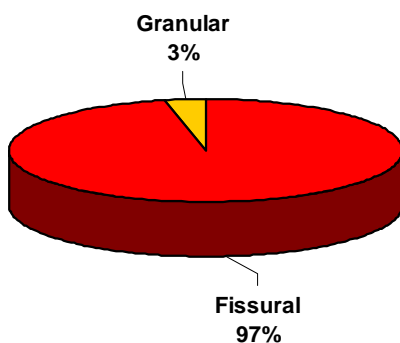
Figura 9 – Distribuição dos poços tubulares quanto aos domínios hidrogeológicos de superfície

Quanto à distribuição dos poços tubulares em relação aos domínios hidrogeológicos de superfície, verificou-se que, 1 poço está locado sobre aquíferos do tipo granular, enquanto que 29, estão sobre aquíferos do tipo fissural (Figura 9).

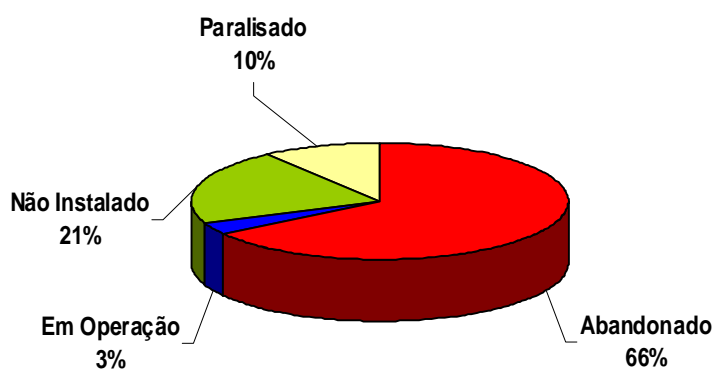
Figura 10 – Situação dos poços cadastrados em aquíferos do tipo fissural

se verificar, que para o aquíferos do tipo granular, o único poço está abandonado (Quadro 2). Em relação aos aquíferos tipo fissural, 10% dos poços estão paralisados, 3% em operação, 21% não instalados e 66% abandonados (Quadro 2 e Figura 10).

Tipo de aquífero	Abandonado	Em Operação	Não Instalado	Paralisado
Granular	1	-	-	-
Fissural	19	1	6	3

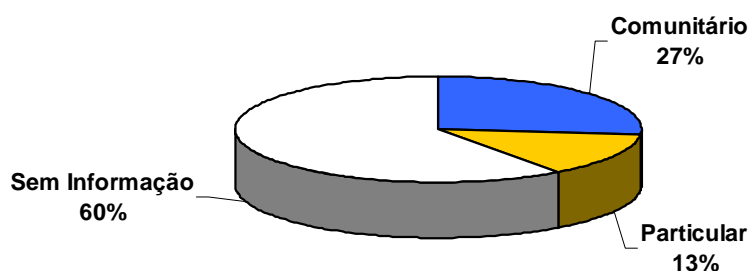
Figura 11 – Natureza do abastecimento

Quanto à natureza do abastecimento, 27% dos poços tubulares são destinados ao abastecimento comunitário, 13% ao particular e 60% dos poços cadastrados, não se obteve essa informação (Figura 9).

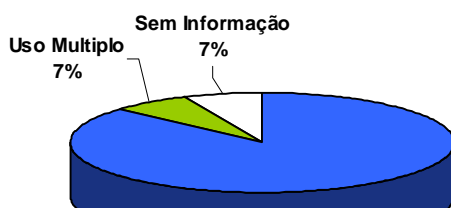
Figura 12 – Finalidade do uso da água

Em relação à finalidade do uso desta água, 86% é destinada ao uso doméstico primário, 7% a uso múltiplo e em 7% dos poços, não se obteve essa informação (Figura 12).

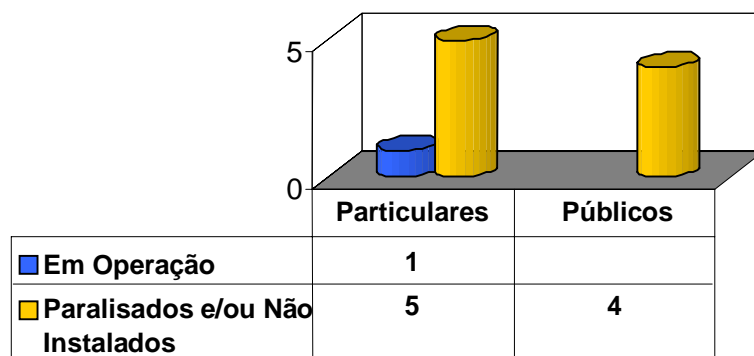
Figura 13 – Poços em uso e poços paralisados e/ou não instalados

A Figura 13 mostra a relação entre os poços tubulares atualmente em operação, e os poços passíveis de entrar em funcionamento (paralisados e não instalados). Para os poços tubulares particulares, verifica-se que 5 poços estão em uso, enquanto que 1 encontra-se paralisado ou não instalado, mas passível de entrar em funcionamento. Com relação aos poços tubulares públicos, 4 poços encontram-se paralisados ou não instalados e, conseqüentemente, podem ser aproveitados.

- Levando-se em conta os percentuais de poços tubulares paralisados passíveis de entrar em funcionamento (44% dos poços públicos e 24% dos poços particulares), pode-se prever um expressivo aumento da oferta de água no município, com ações de recuperação.

- Os poços desativados e não instalados deveriam entrar em programas de recuperação e instalação de poços, para aumentar a oferta de água da região;
- Poços paralisados em virtude de média salinidade deveriam ser analisados com detalhe (vazão, análise físico-química, nº de famílias atendidas pelo poço, etc.) para verificação da viabilidade da instalação de equipamentos de dessalinização;

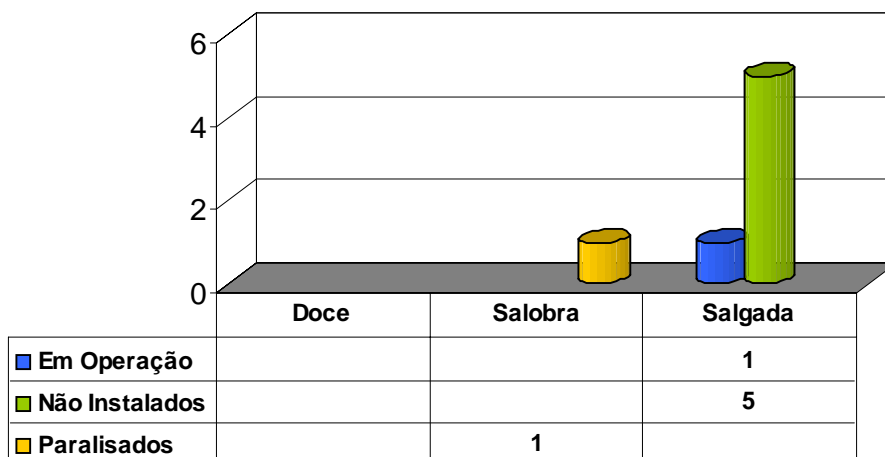
Figura 14 – Qualidade das águas subterrâneas nos aquíferos tipo fissural

A Figura 14 ilustra a classificação das águas do município, correspondente a poços tubulares, considerando as seguintes situações: em operação, paralisados e não instalados. Deve-se ressaltar que só foram analisados os poços onde foi possível realizar coleta de água.

Os resultados obtidos para os poços tubulares em aquíferos do tipo fissural mostraram o seguinte (Figura 14):

- No poço tubular em operação, a sua água foi classificada como salgada (1 poço).
- No grupo dos poços passíveis de entrar em funcionamento (paralisados + não instalados) 5 poços têm suas águas classificadas como salgada e 1 como salobra.

- Todos os poços deveriam sofrer manutenção periódica para assegurar o seu funcionamento;
- Para assegurar a boa qualidade da água, do ponto de vista bacteriológico, devem ser implantadas em todos os poços medidas de proteção sanitária: cercado, tampa e laje de proteção;

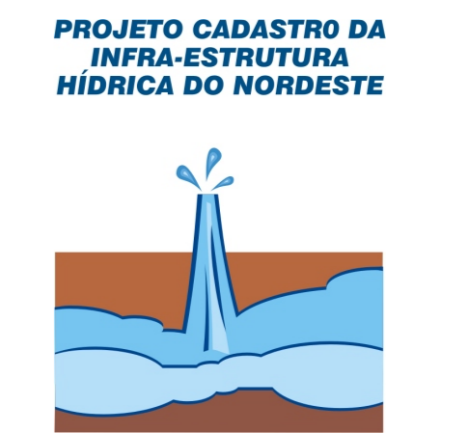
**MAPA DE PONTOS D'ÁGUA
MUNICÍPIO DE NOSSA SENHORA DA GLÓRIA**

Levantamento e diagnóstico dos pontos d'água realizados pelas equipes técnicas das unidades regionais da CPRM de Salvador, Recife e Fortaleza, no período de outubro a novembro de 2001.

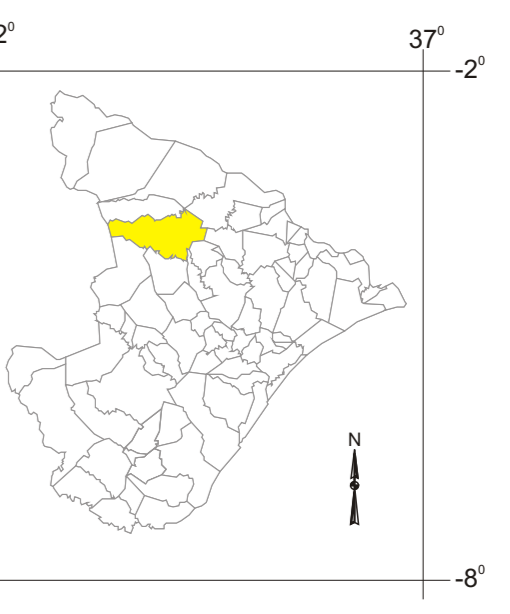
Como base cartográfica do município, foi utilizado o mapa municipal do IBGE (Censo 2000), elaborado a partir das cartas topográficas da SUDENE nº DSO - escala 1:100.000, 1973. Esses mapas foram georreferenciados e orientados através do programa CoreDraw e georreferenciados no ArcView, onde foram lançados os dados referentes aos pontos e fontes naturais contidos no banco de dados. O trabalho de base planimétrica, tratamento de dados e processamento digital a cargo do Centro de Informática e Geoprocessamento da Universidade de Fortaleza, com editoração na Superintendência Regional de Salvador.
